Report Date 11.2.2008

Company Vantaan Kaupunki, Tilakeskus

Illepuiston pk

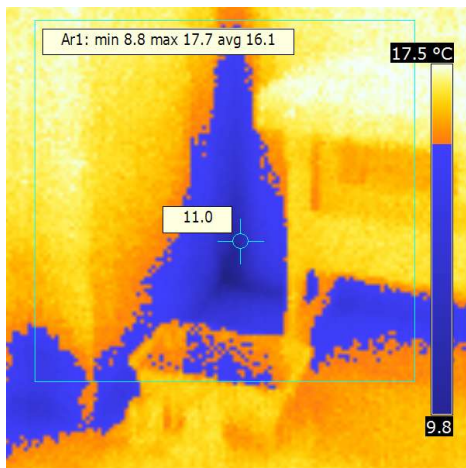
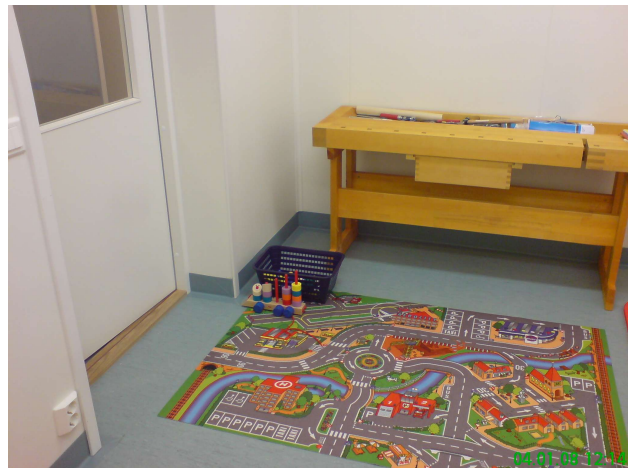
Image and Object Parameters		Text Comments
Camera Model	FLIR B-CAM Western S	
Image Date	2008:02:11 15:14:29	
Image Name	IR_0096.jpg	
Emissivity	0,96	
Reflected Temperature	20,0 °C	
Object Distance	2,0 m

Description
Puutyöhuone, nurkan lämpötila alle sallitun.

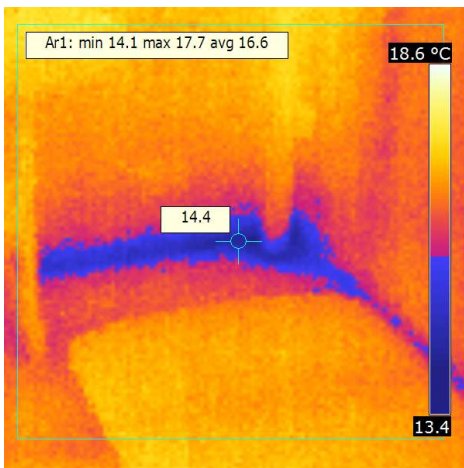
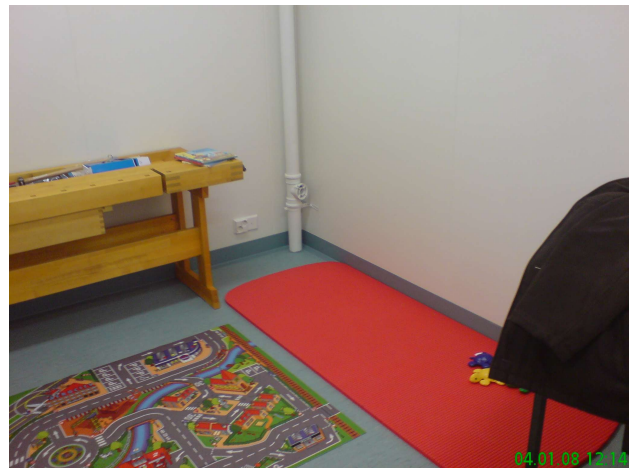
Image and Object Parameters		Text Comments
Camera Model	FLIR B-CAM Western S	
Image Date	2008:02:11 15:14:38	
Image Name	IR_0097.jpg	
Emissivity	0,96	
Reflected Temperature	20,0 °C	
Object Distance	2,0 m

Description
<p>Puutyöhuone, nurkan lämpötila alle sallitun.</p>

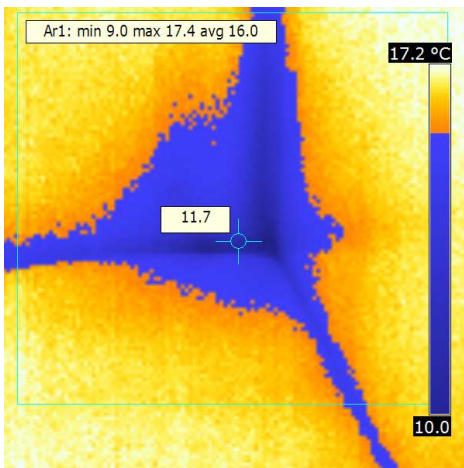
Image and Object Parameters		Text Comments
Camera Model	FLIR B-CAM Western S	
Image Date	2008:02:11 15:14:46	
Image Name	IR_0098.jpg	
Emissivity	0,96	
Reflected Temperature	20,0 °C	
Object Distance	2,0 m

Description
Puutyöhuone, nurkan lämpötila alle sallitun.

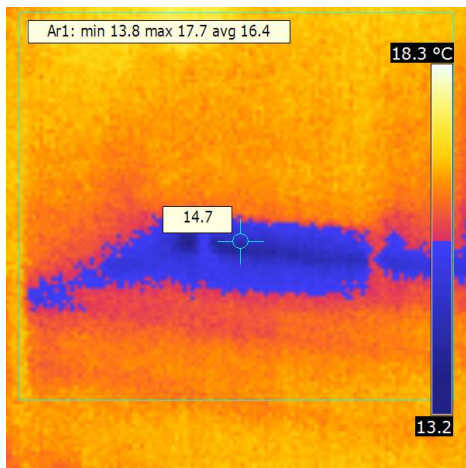
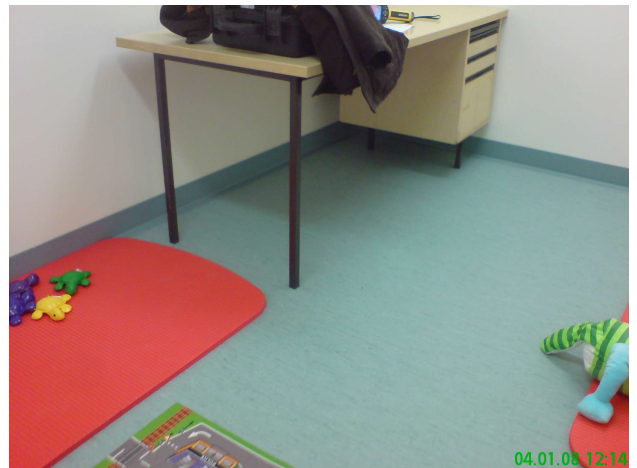
Image and Object Parameters		Text Comments
Camera Model	FLIR B-CAM Western S	
Image Date	2008:02:11 15:14:55	
Image Name	IR_0099.jpg	
Emissivity	0,96	
Reflected Temperature	20,0 °C	
Object Distance	2,0 m

Puutyöhuone, nurkan lämpötila alle sallitun.

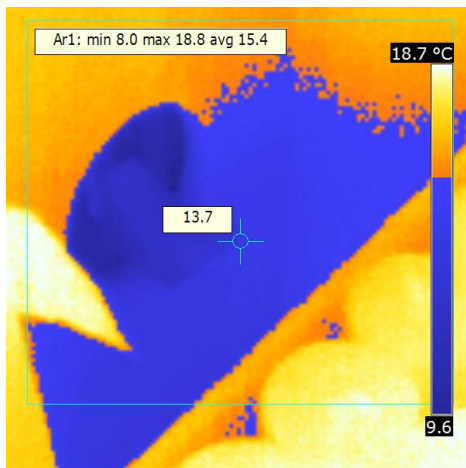
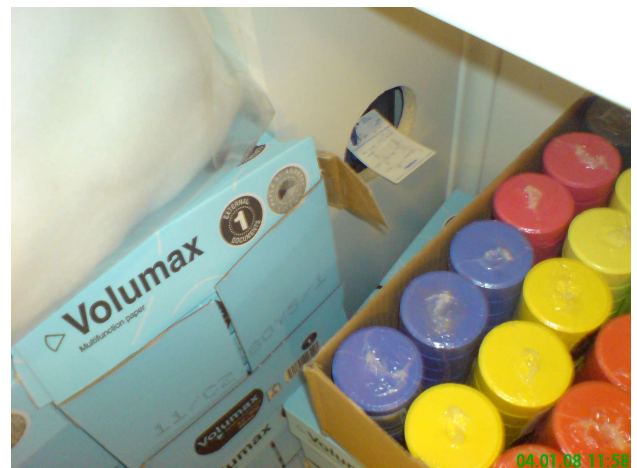
Image and Object Parameters		Text Comments
Camera Model	FLIR B-CAM Western S	
Image Date	2008:02:11 15:13:59	
Image Name	IR_0090.jpg	
Emissivity	0,96	
Reflected Temperature	20,0 °C	
Object Distance	2,0 m

Description
Putkihormin reiästä virtaa huoneeseen viileää ilmaa. Hormin ylä tai alapää on auki kylmään tilaan.

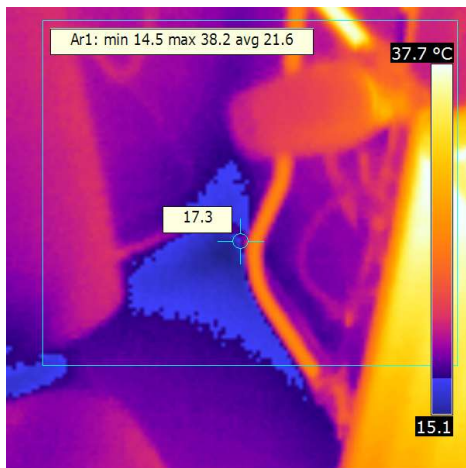
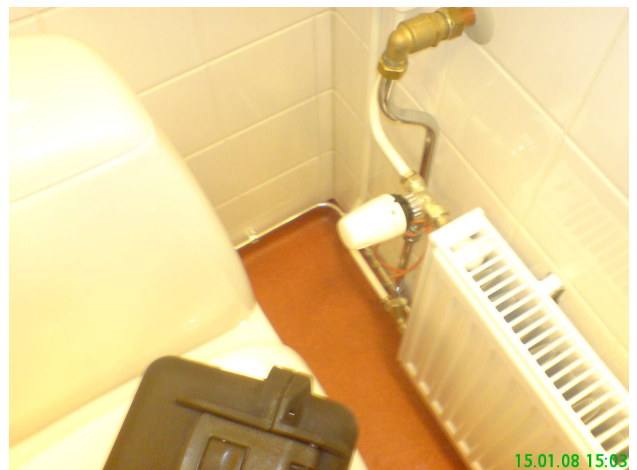
Image and Object Parameters		Text Comments
Camera Model	FLIR B-CAM Western S	
Image Date	2008:02:11 15:11:33	
Image Name	IR_0122.jpg	
Emissivity	0,96	
Reflected Temperature	20,0 °C	
Object Distance	2,0 m

Nurkka viileä. Tämä oli yleinen havainto WC-istuinten vierellä olevissa nurkissa.

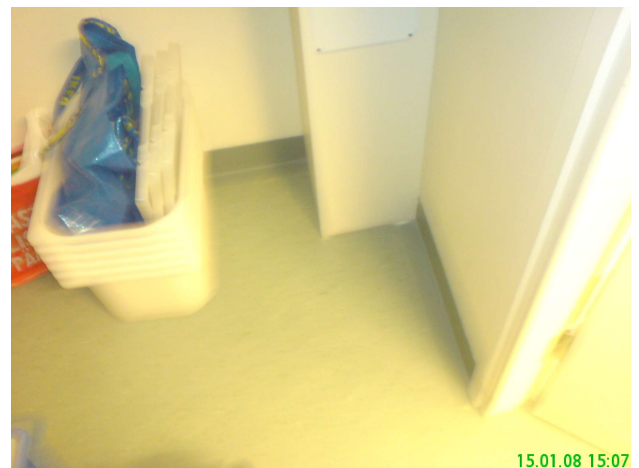
Image and Object Parameters		Text Comments
Camera Model	FLIR B-CAM Western S	
Image Date	2008:02:11 15:11:42	
Image Name	IR_0123.jpg	
Emissivity	0,96	
Reflected Temperature	20,0 °C	
Object Distance	2,0 m

Hormi kylmä, alle hyväksytyt rajan. Hormi jäädyttää ympäröiviä pintoja. Minimi 11.8 astetta. Ilmeisesti hormin ylä ja/tai alapää on auki lämmittämättömään tilaan.

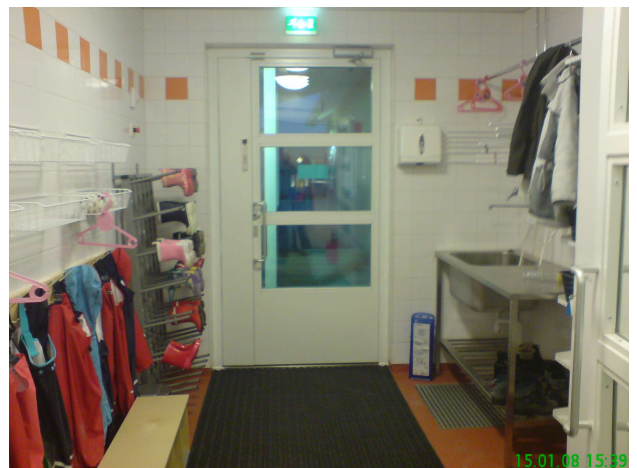
Image and Object Parameters		Text Comments
Camera Model	FLIR B-CAM Western S	
Image Date	2008:02:11 15:13:17	
Image Name	IR_0135.jpg	
Emissivity	0,96	
Reflected Temperature	20,0 °C	
Object Distance	2,0 m

Tuulikaapin ulko-ovi vuotaa kylmää ilmaa ja ilmeisesti lämmityksessä puutteita, Minimi lämpötila 4,7 astetta ja koko huone n. seinien puoleenvälin korkeuteen pinnoiltaan n. 12 asteinen.

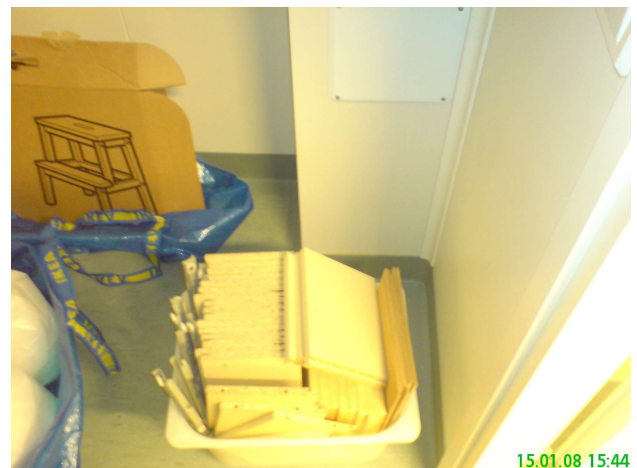
Image and Object Parameters		Text Comments
Camera Model	FLIR B-CAM Western S	
Image Date	2008:02:11 15:13:33	
Image Name	IR_0137.jpg	
Emissivity	0,96	
Reflected Temperature	20,0 °C	
Object Distance	2,0 m

Description
Hormi kylmä, alle hyväksytyt rajan. Hormi jäädyttää ympäröiviä pintoja. Minimi 13,2 astetta. Ilmeisesti hormin ylä ja/tai alapää on auki lämmittämättömään tilaan.

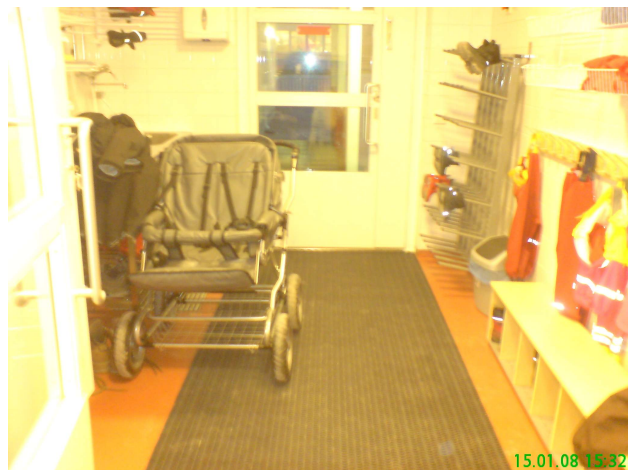
Image and Object Parameters		Text Comments
Camera Model	FLIR B-CAM Western S	
Image Date	2008:02:11 15:23:18	
Image Name	IR_0134.jpg	
Emissivity	0,96	
Reflected Temperature	20,0 °C	
Object Distance	2,0 m

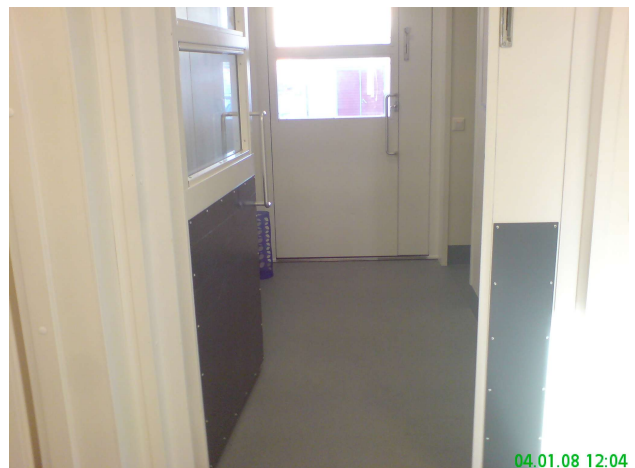
Image and Object Parameters		Text Comments
Camera Model	FLIR B-CAM Western S	
Image Date	2008:01:11 14:35:02	
Image Name	IR_0092.jpg	
Emissivity	0,96	
Reflected Temperature	20,0 °C	
Object Distance	2,0 m

Keittiön viereinen ulko-ovi vuotaa ilmaa. Sininen väri indikoi alle vallitsevassa ulkolämpötilassa hyväksyttävän sisäseinälämpötilan välttävän tason, joka oli noin 15,7 astetta, olevia lämpötiloja.
