SISÄILMATUTKIMUS JA PAINE-EROMITTAUS
JOKIUOMAN PÄIVÄKOTI
VIHERTIE 16, 01200 VANTAA

DELETE TUTKIMUS OY, HELSINKI

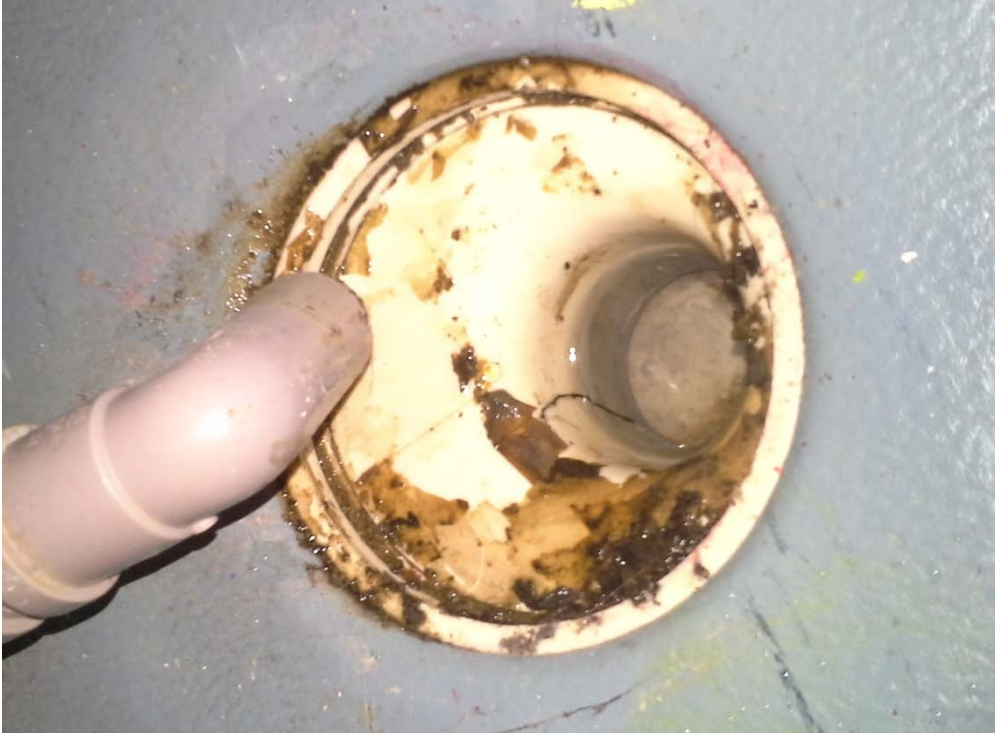
Vesileikkitalassa 11 käyttäjien mukaan lattiakaivo on tulvinut välillä, ja aamuisin on aistittavissa kellarin hajua. Kyseisessä tilassa on lattiakaivo, johon tulee vesi viereisestä tilasta. Lattiakaivo ei ole tiiviisti asennettu, ja ilmeisesti tulvii helposti koska sitä ei ole päästy puhdistamaan päällä olevan kaapin vuoksi. Lattiakaivo tulviessaan vuotaa todennäköisesti ympäröiviin rakenteisiin. Viereisestä tilasta tuleva lavuaarin poistoputki ei ollut kohdallaan kaivossa (Kuva 1).

Kuva 1. Epätiivis lattiakaivo vesileikkitalassa 11

Vesileikkitilan 11 lattiakaivo on epätiivis, ja saattaa vuotaa rakenteisiin erityisesti jos kaivo pääsee tulvimaan.

- Alustatilan tuuletus tulee saada toimimaan
- Vesileikkitilan 11 lattiakaivo tulee avata ja korjata, ja ympäriltä mahdollisesti kastuneet materiaalit uusia
- Vesileikkitilan 40 lattiakaivo tulee tulpata ilmatiiviisti.
- Tuloilmakammion vedenpoistoon tulee asentaa kalvollinen hajulukko
- Päiväkodin tuloilman lisäämistä kannattaa harkita. Nyt päiväkoti on yleisilmanvaihdon ollessa päällä lievästi alipaineinen alustatilaan, yläpohjaan ja ulkoilmaan nähtynä.

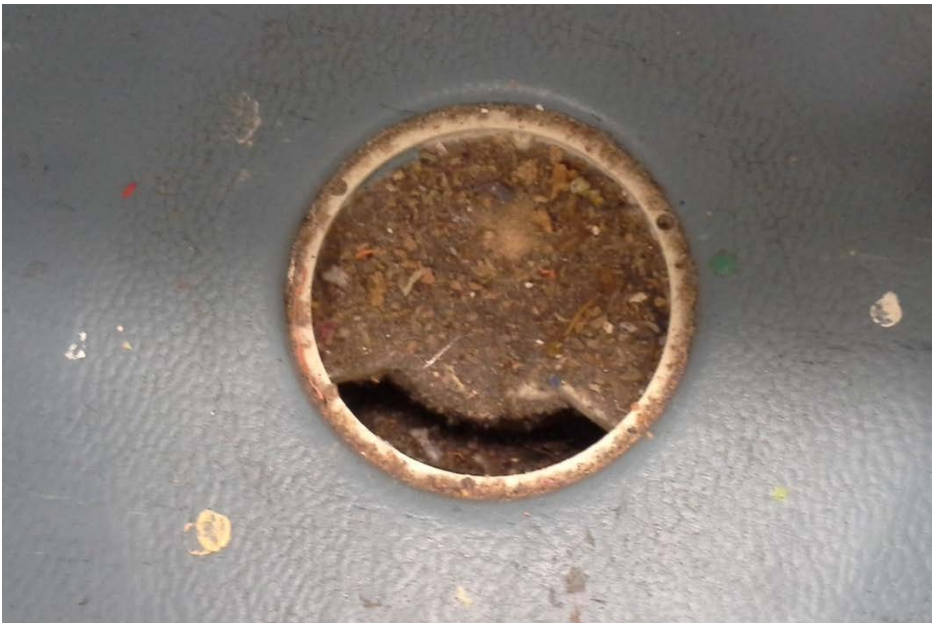
Kuva 2. Täysin kuivunut lattiakaivo vesileikkitalassa 40

Vesileikkitalassa 40 lattiakaivo oli täysin kuivunut ja tilassa oli voimakas viemärin haju. Tilasta on purettu vesipisteet pois, mutta lattiakaivoa ei ole tulpattu. Väliaikaisena toimenpiteenä teippasimme lattiakaivon umpeen. Suositellaan sen ilmatiivistä tulppausta.

Vesileikkitilan 40 lattiakaivo on täysin kuivunut, ja koko tila haisee vahvasti viemärielle tästä johtuen.

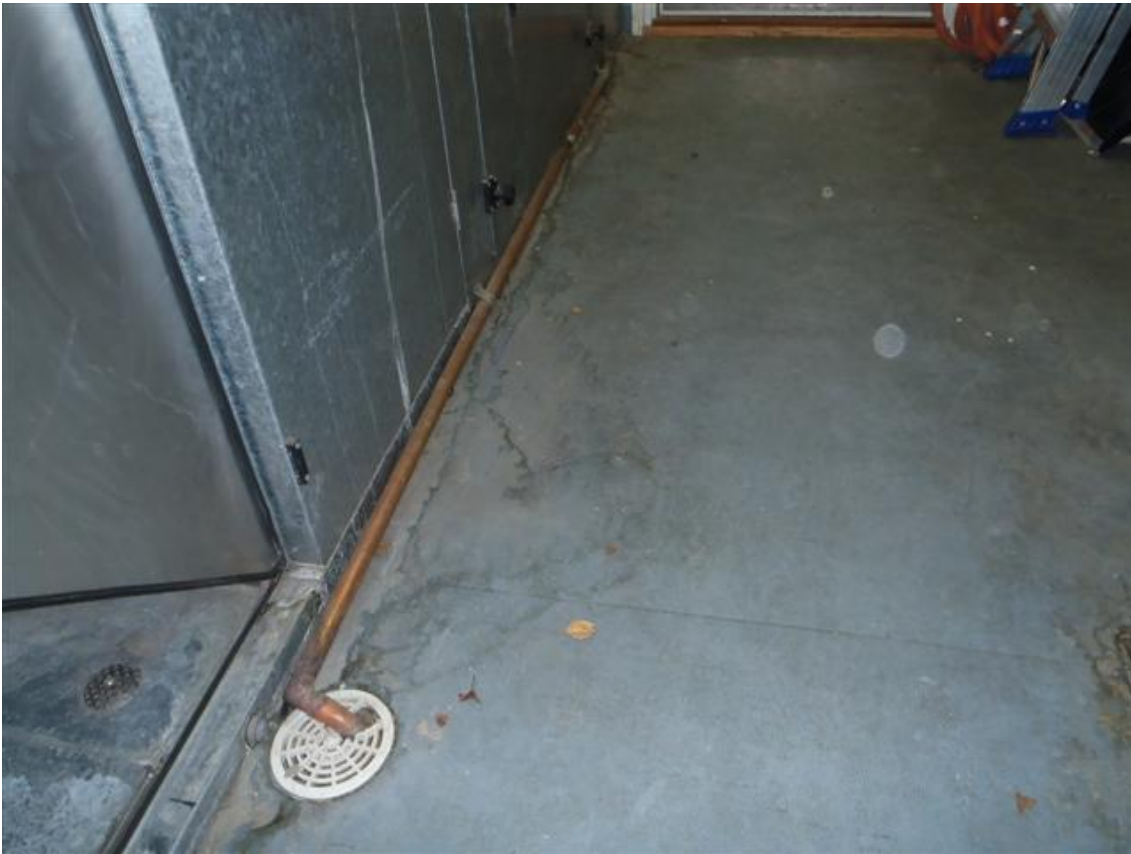
Tuloilmakammion vedenpoisto oli yhdistetty suoraan lattiakaivoon (Kuva 3). Tämä voi aiheuttaa sen, että osa tuloilmasta tulee viemäristä.

Kuva 3. Tuloilmakammion vedenpoisto yhdistyy suoraan lattiakaivoon

Tuloilmakammion vedenpoisto on yhdistetty suoraan viemäriin.

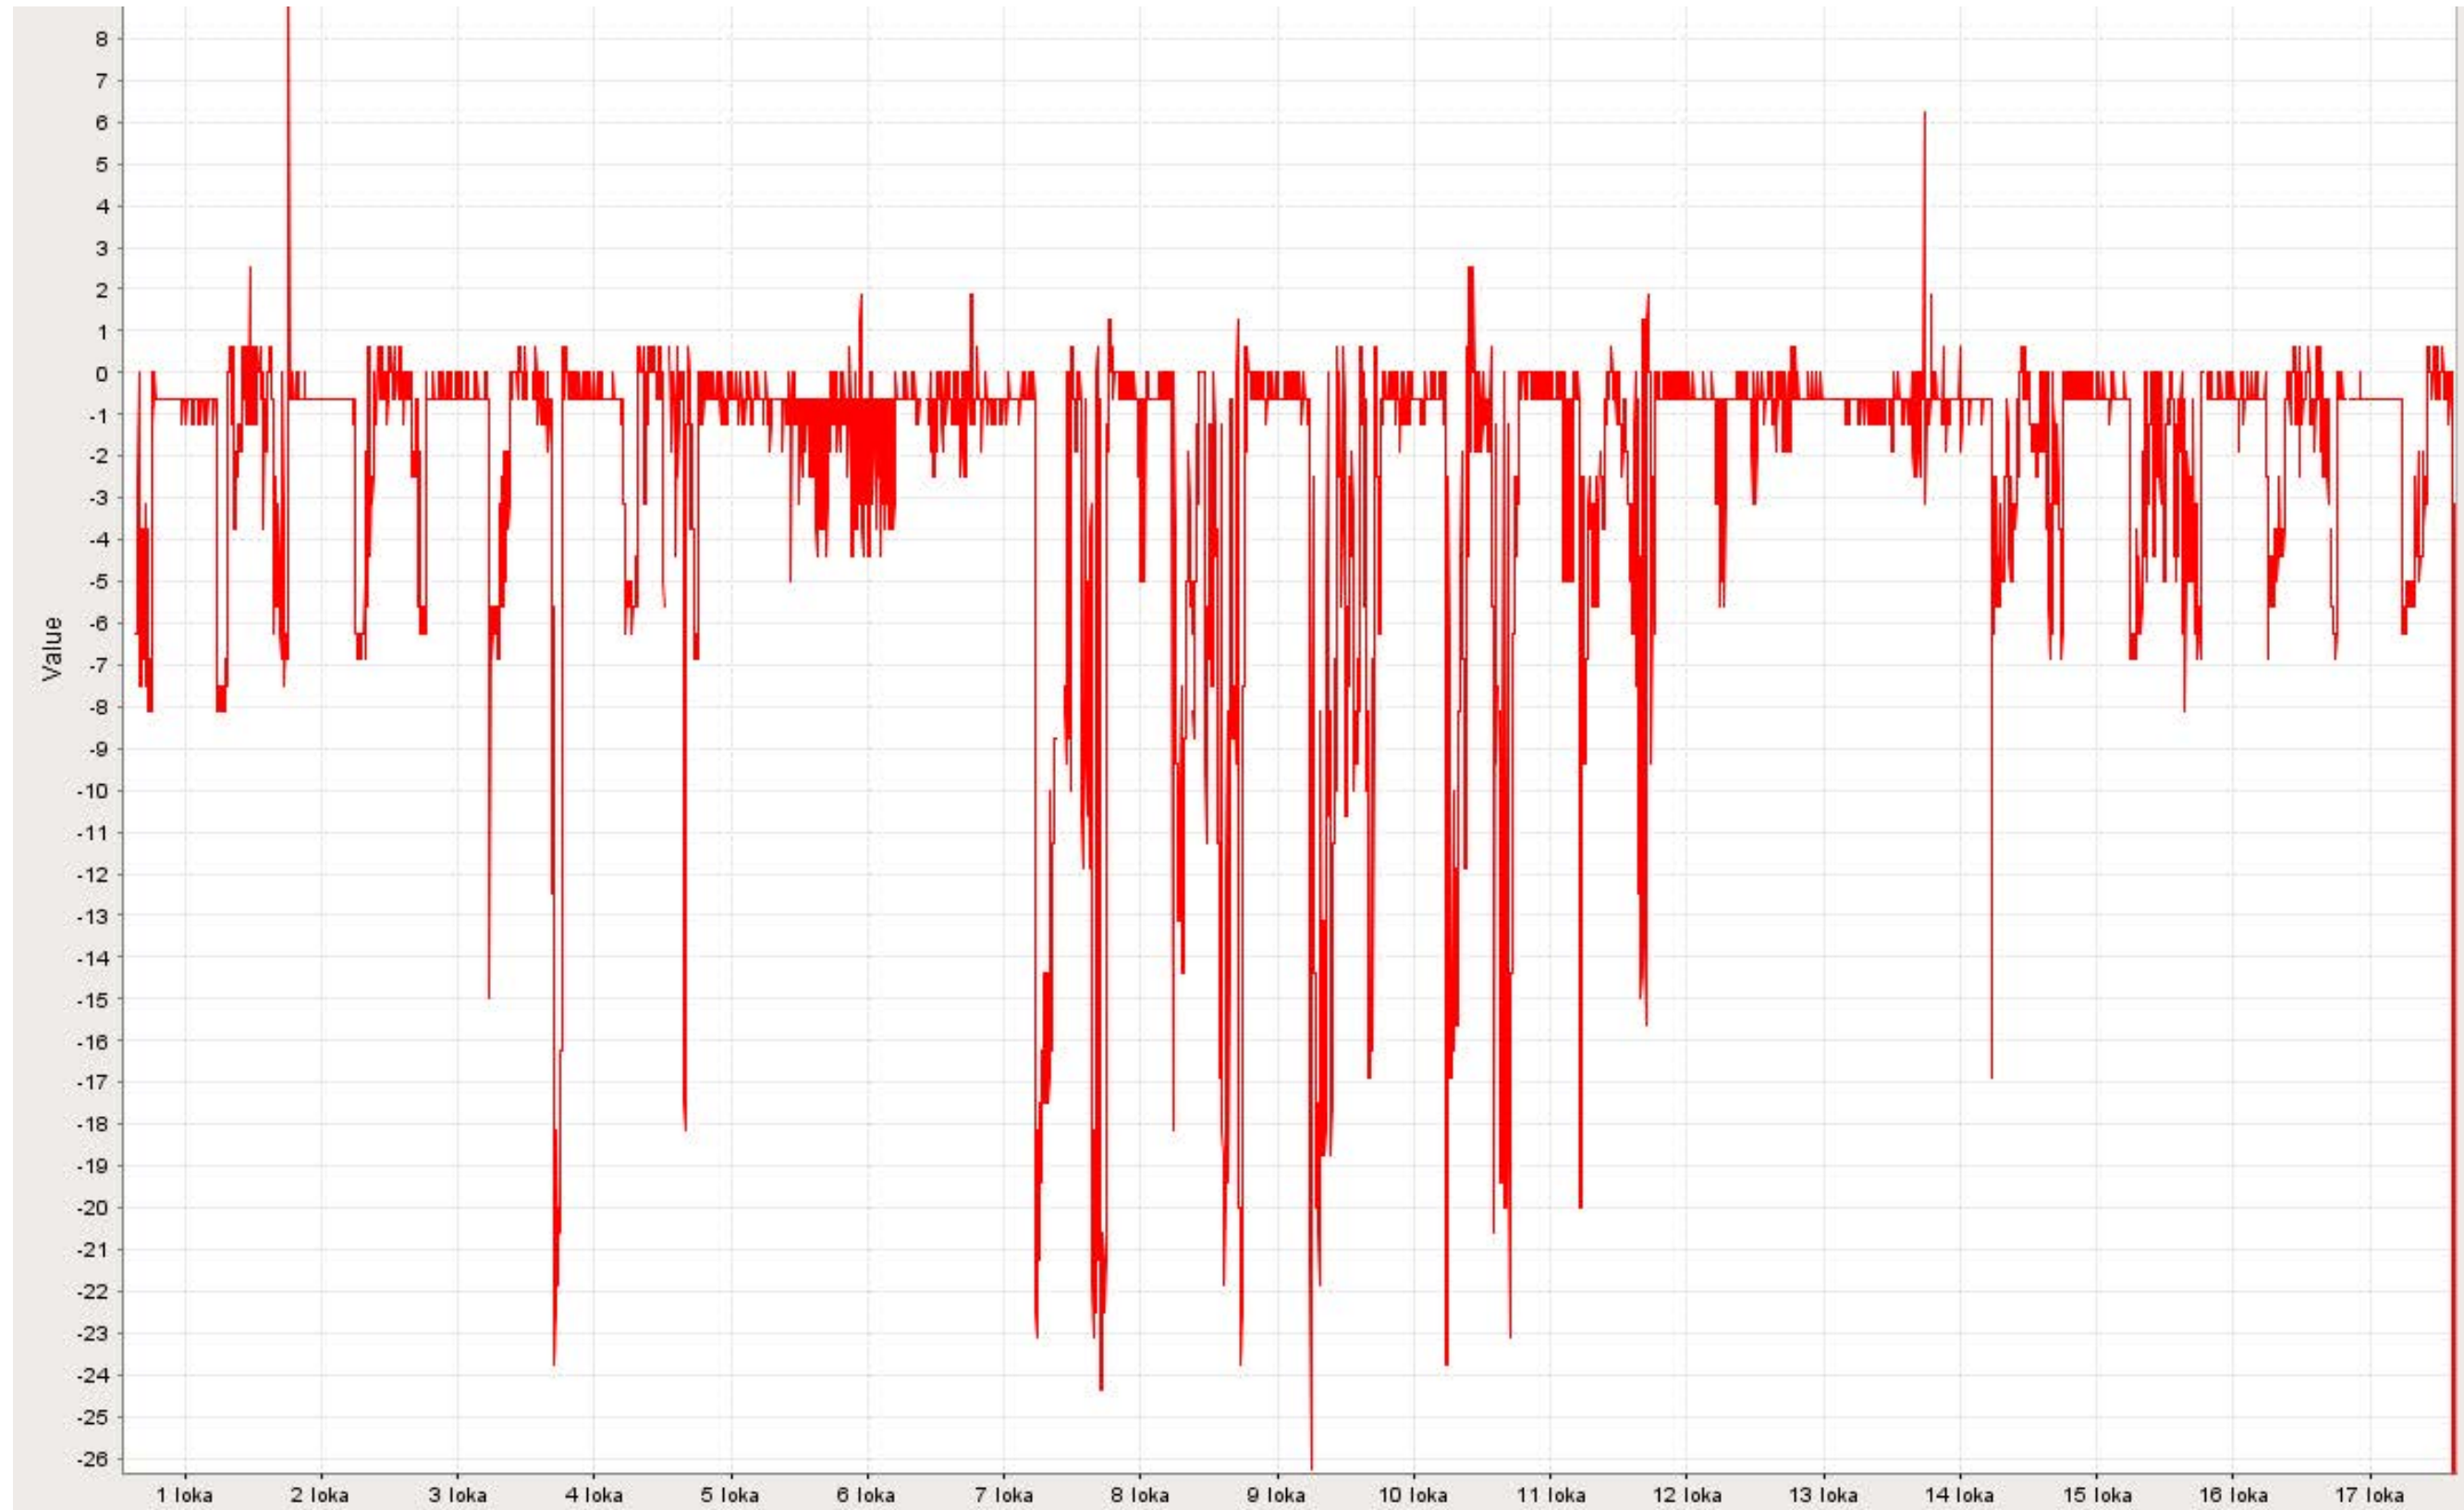
LIITE 4: PAINE-EROMITTAUS: H. 30 "LIKUNTSALI" SISÄTILA - ALUSTATILA

Sisätilat ovat alipaineisia alustatilaan nähden yleisilmanvaihdon ollessa normaalisti päällä. Ilmanvaihdon ollessa ilta/viikonloppu -asetuksella, paine-eroa ei käytännössä ole. Alipaineisuuden johdosta alustatilasta saattaa tulla maaperän hajua päiväkodin tiloihin.
