KATOKSEN VESIKATTOKUVA
1:100

LEIKKAUS A_A
1:100

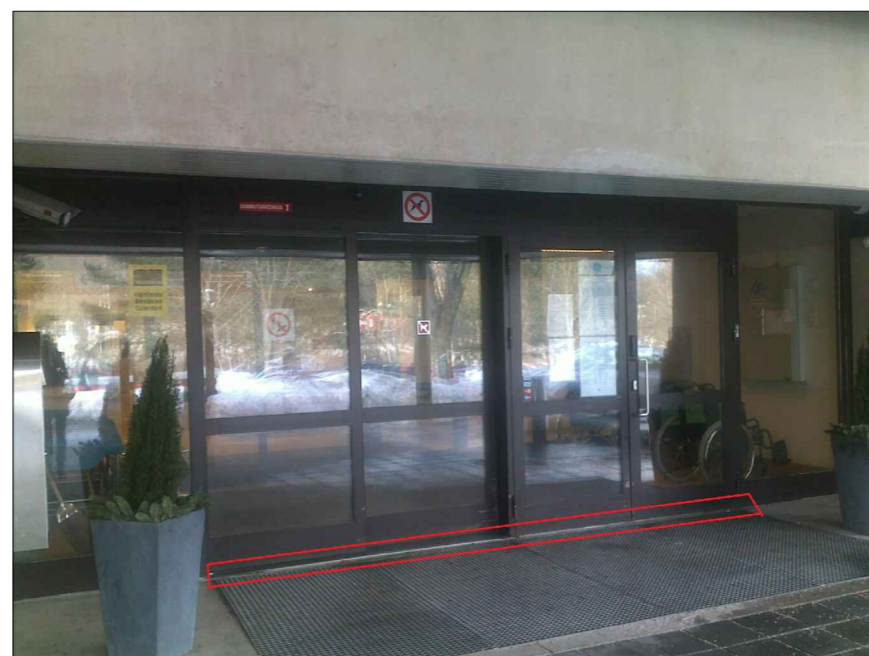
Sisäänkäynnin betonipinta on alempana kuin kynnyks, tämä aiheuttaa ongelmia pyörätuolin käyttäjille

–Lisätään betonikulmatäyte lattiareunalle lattiaritilän ja sisäänkäynnin oven väliin ja

lisätään suojapeltti. Katso valokuva.
