IV-kuntotutkimus

KiirunatieŃ päiväkoti

Kiirunatie 3
01450 VANTAA

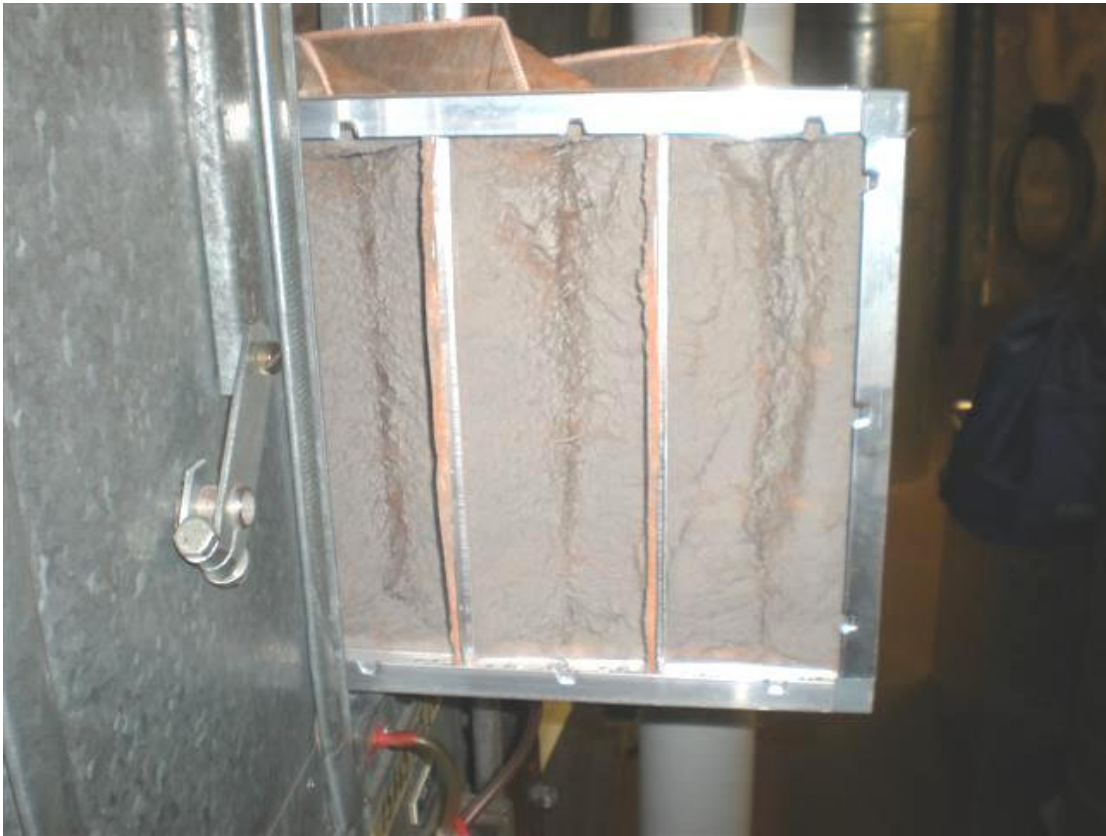
Päiväkodin poistoilmakoneen PP1.1 suodattimet (kuva 1) sekä ilmanvaihtokanavat (kuva 2) ja pääte-elimet (kuva 3) ovat erittäin likaiset.

Kuva 1. Poistoilmakoneen PP1.1 suodatin.

Tulokoneen TK1 suodattimien kiinnityslistan kiinnitys on korjattava. Sekä tulo- että poistosuodattimien välit on suodattimien vaihdon yhteydessä myös tiivistettävä tiivistenauhalla ohivirtauksien estämiseksi.

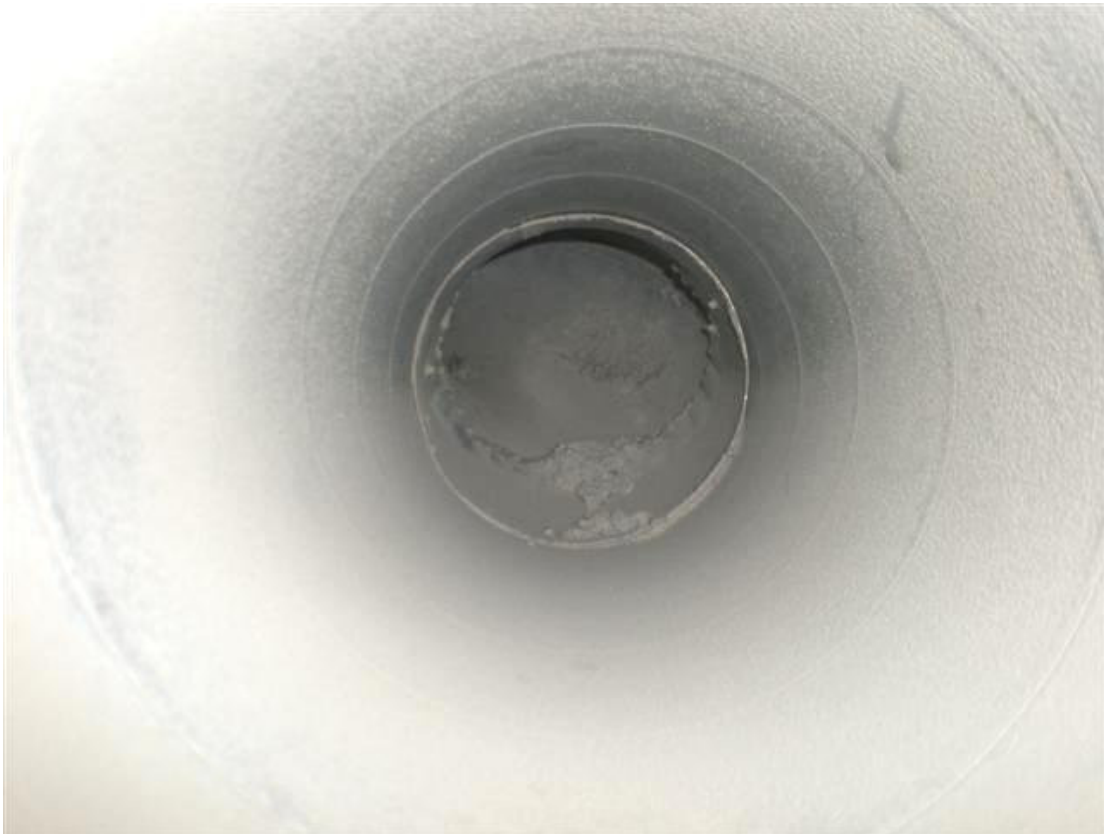
Kuva 2. Erittäin likainen poistokanava.

Päiväkodin ilmanvaihtokanavat ovat puhdistuksen tarpeessa. Varsinkin poistopuolen kanavat ja pääte-elimet ovat erittäin likaiset.

Puhdistustyön jälkeen on ilmamäärät säädettävä. Säätyöyllä pyritään tasapainottamaan sekä huoneiden sisäiset että huoneiden väliset ilmamäärät.

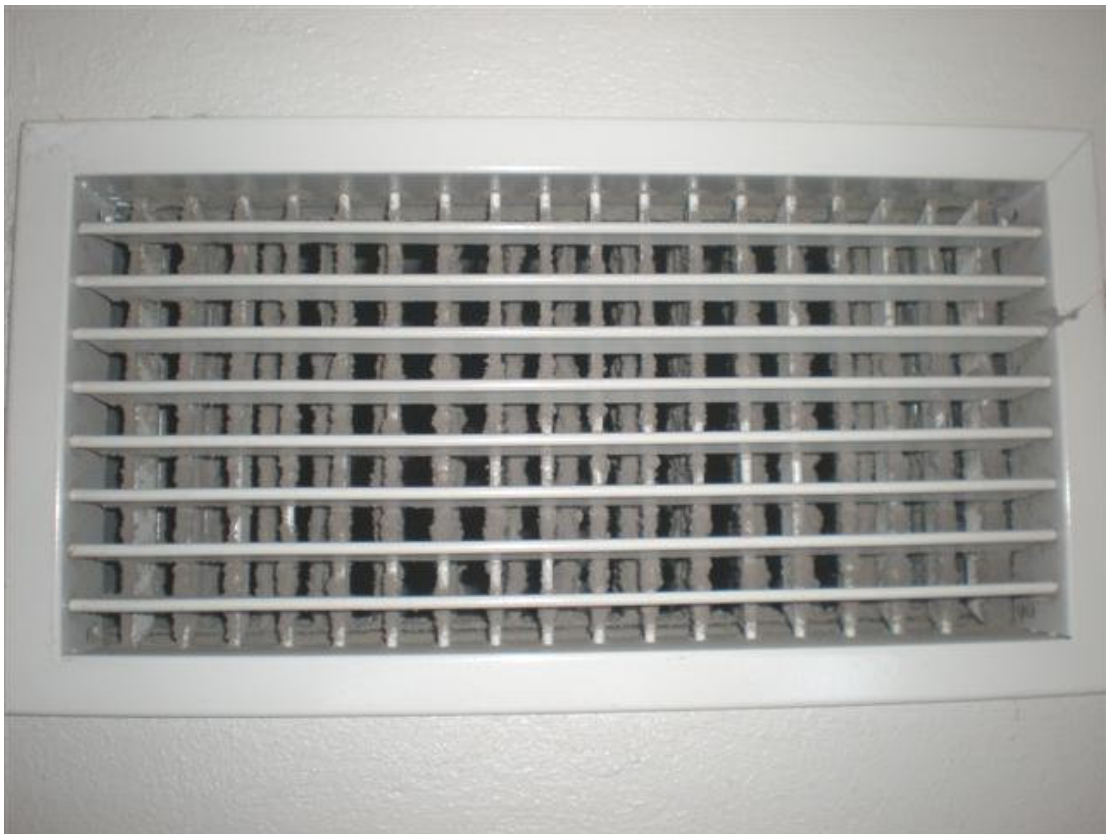
Kuva 3. Likainen poistosäleikkö.

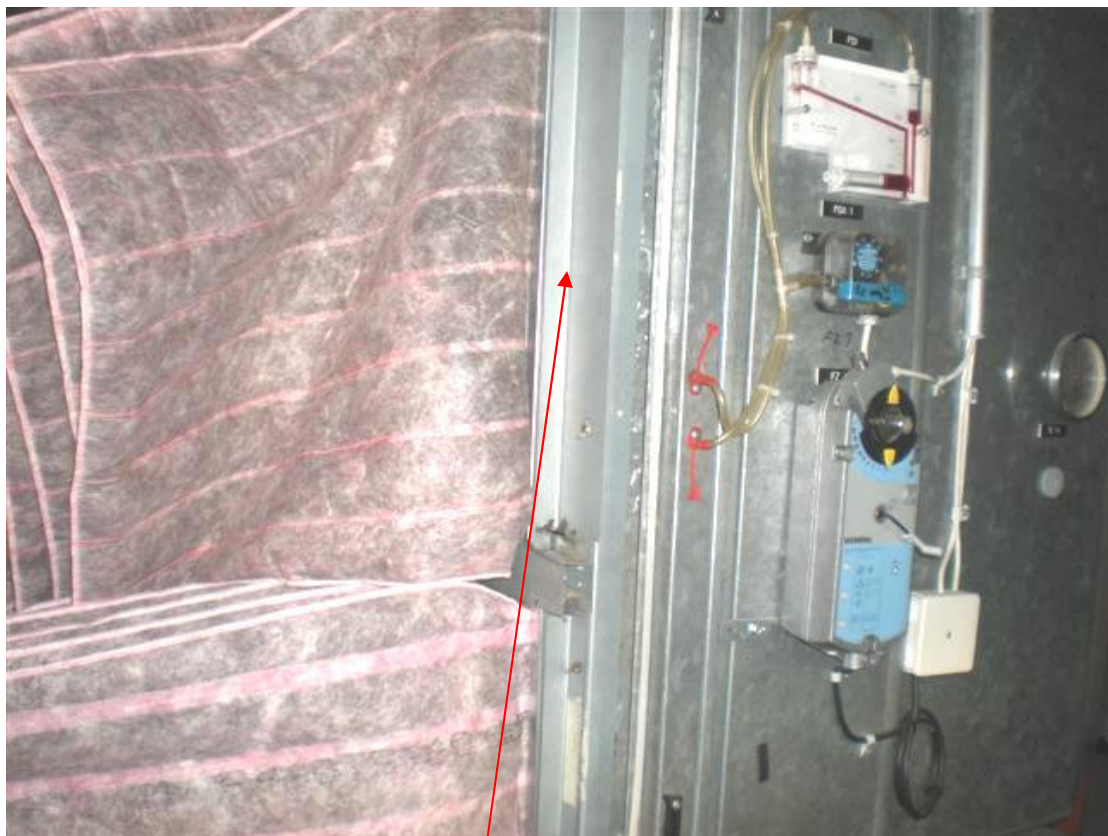
Tulokoneen suodattimien kiinnityslista (kuva 4) ei pysy tiiviisti paikoillaan. Sekä tulo- että poistosuodattimet ”falskaavat”, koska niiden väleistä puuttuvat tiivisteet.

Kuva 4. Tulosuodattimien kiinnityslista.

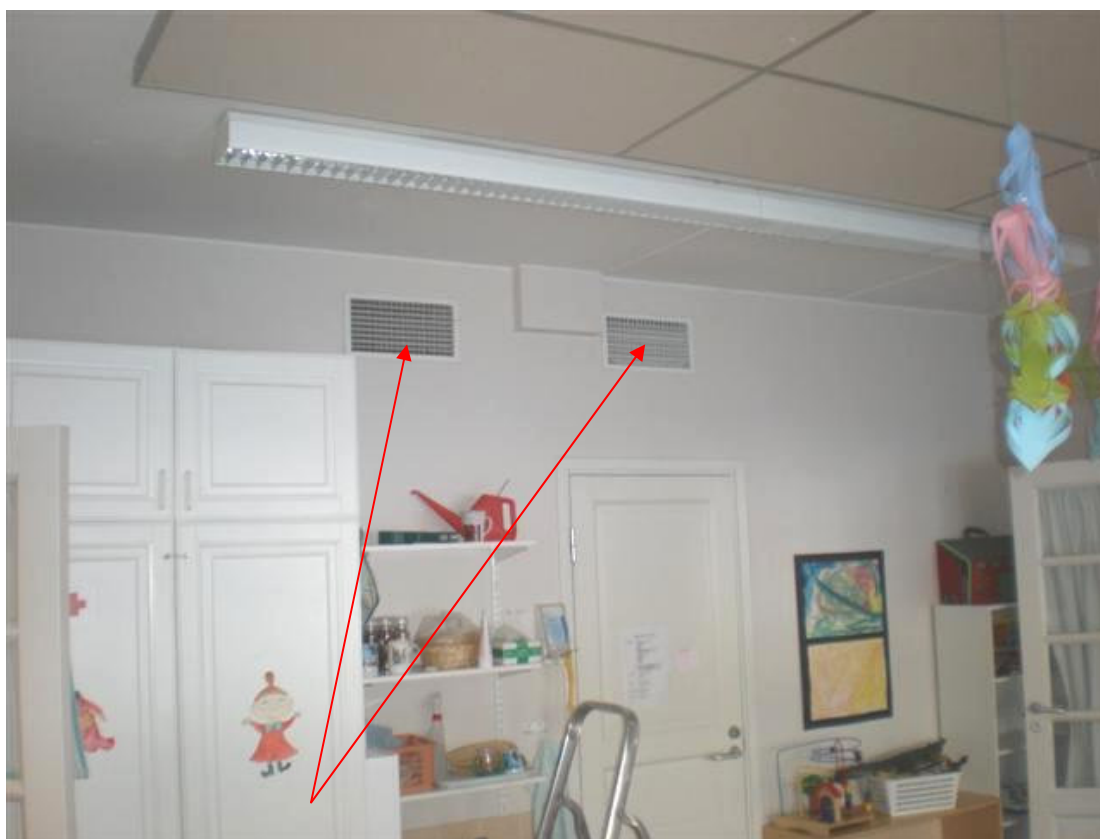
Huonetilojen ilmanvaihdon pääte-elimet ovat asennettu lähelle toisiaan (kuva 5) yleensä samalle puolelle huonetta, joten ilman vaihtuvuus koko huoneen osalta jää puutteelliseksi.

Kuva 5. Tulo- ja poistoilmasäleikkö.

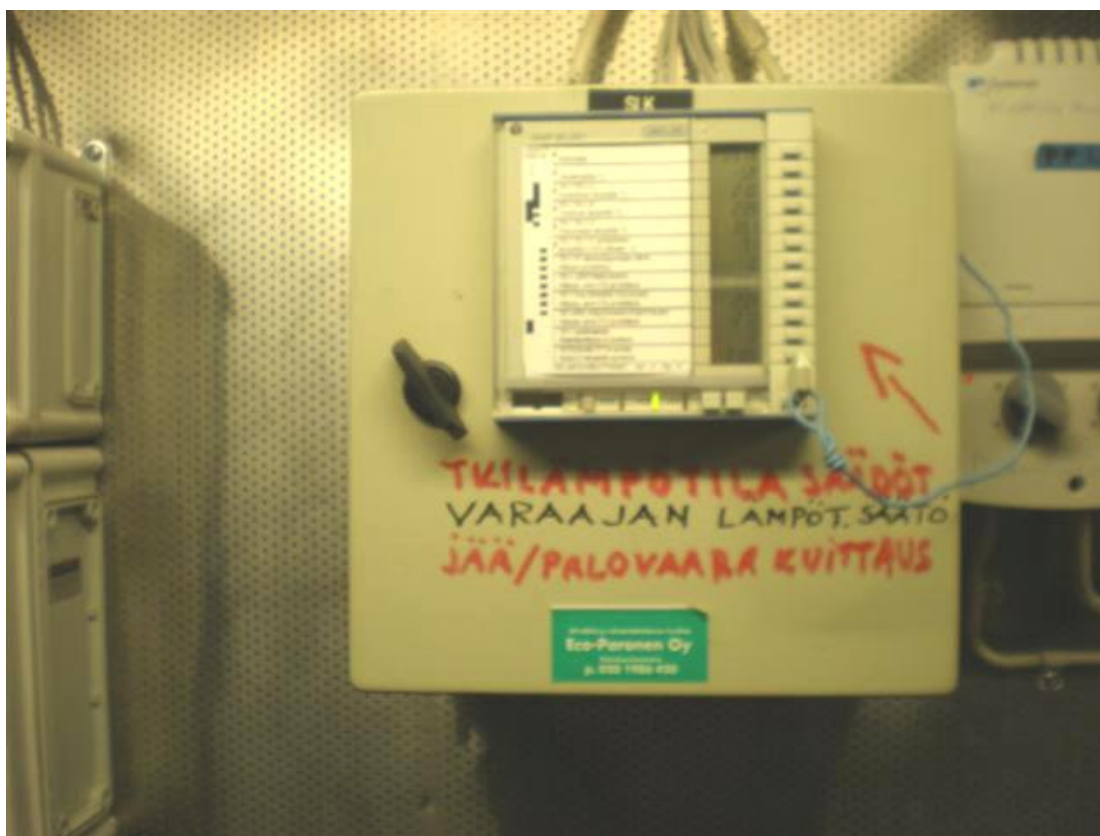
Tulo-poistoilmakoneen TK1 / PP1.1 kokonaisilmamäärät mitattiin iv-konehuoneessa ja ullakolla kulkevista runkokanavista. Koneiden toimintaa ohjaa säätökeskus (kuva 6), mutta niiden käyntiä pystyy ohjaamaan myös nokkakytkimillä (kuva 7). Koneet käyvät puoliteholla arkisin klo 05.50-06.00 ja täysteholla 06.00-18.00. Öisin ja viikonloppuisin koneet ovat pois päältä.

Kuva 6. Säätokekeskus ohjaa ilmanvaihtokoneen TK1 / PP1.1 toimintaa.

Tulo-poistoilmakoneen käyntiaikoja voisi muuttaa siten, että ennen kuin kone alkaa toimia täysteholla se voisi käydä 1-2 tuntia puoliteholla.

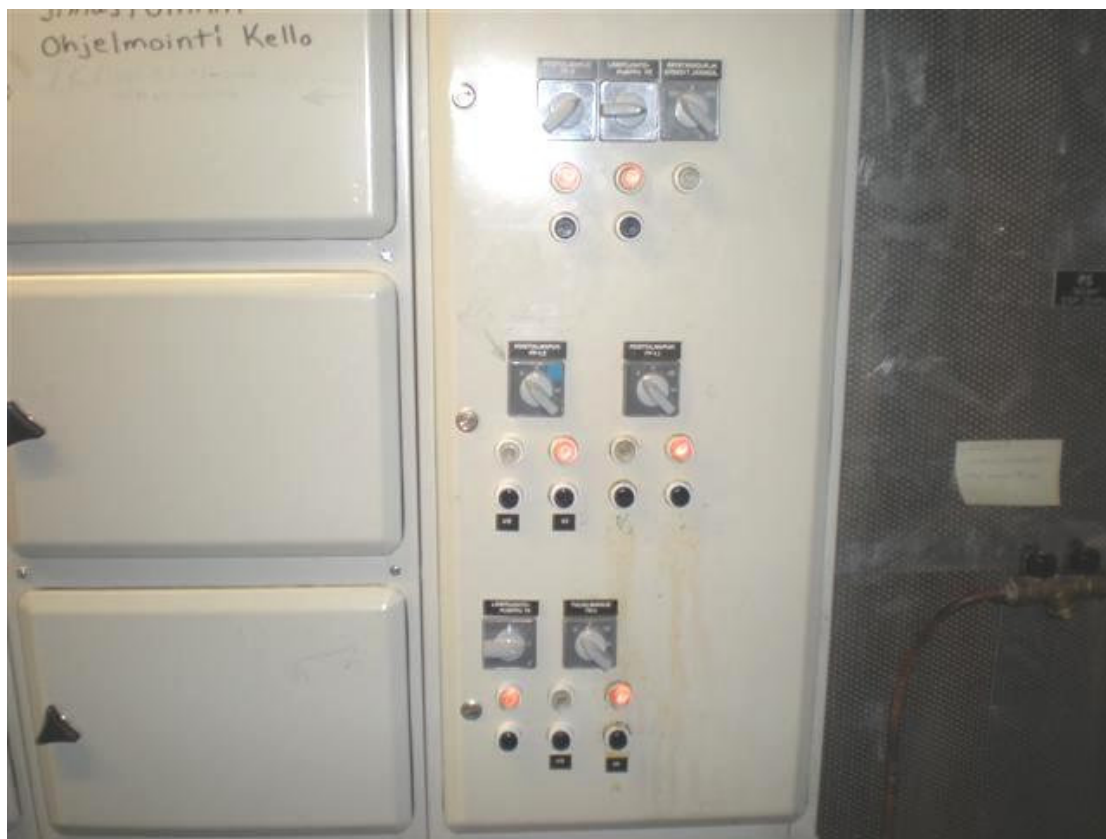
Kuva 7. Iv-koneiden nokkakytkimet.
