## Kohdetiedot

### Kivimäen koulu

**Osoite** Lintukallionkuja 6, Vantaa

**Raportti** 12.12.2011

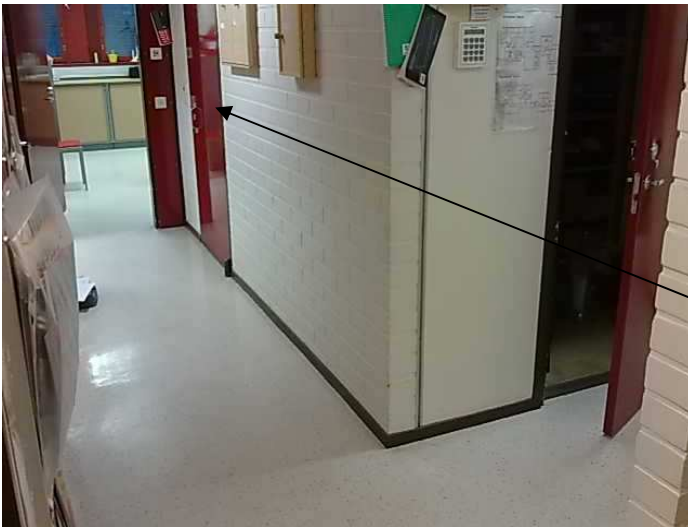
Kuva 1

Käytävältä...

Perällä koulusihteerin huone

Arkisto

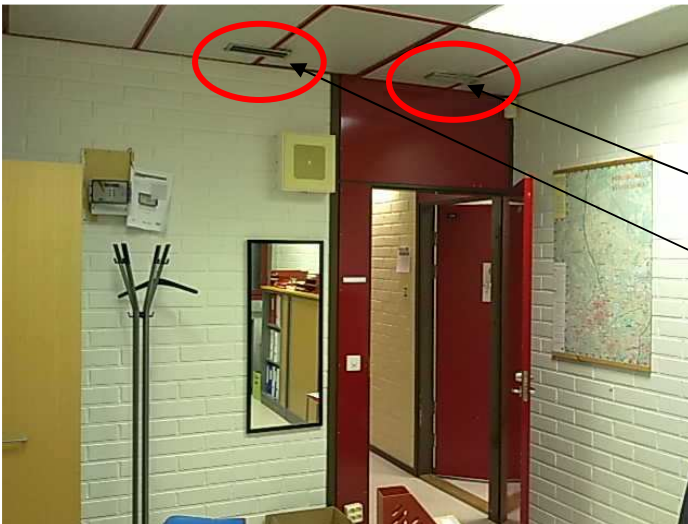
Kuva 2

Koulusihteerin huoneesta.

Ilmanvaihtoveriilit katossa

poisto

tulo

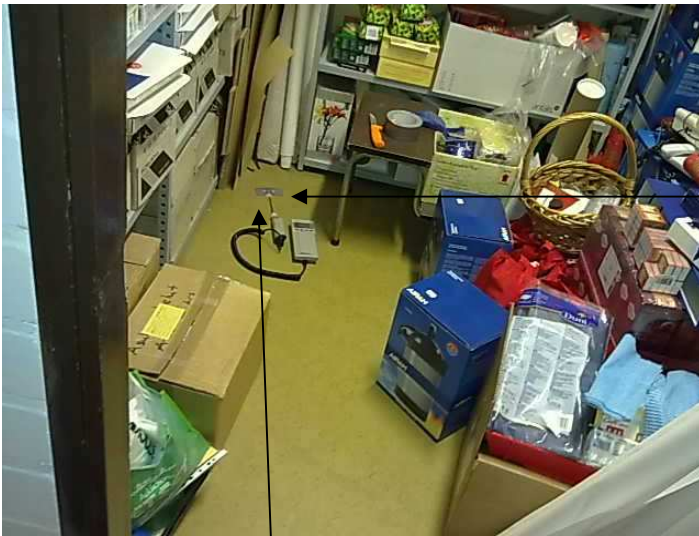
Kuva 4

Arkistosta...

Viiltomittaus

Lattia betoni on märkä. Mittaus hetkellä betonin lämpötila oli melko alhainen (ohjearvoksi vanhan betonin päällystettävyydelle on annettu 80RH% kun betonin lämpötila on 20°C-astetta. Kun betonin lämpötila nousee niin suhteellinen kosteus myös nousee vesisisällön pysyessä samana).

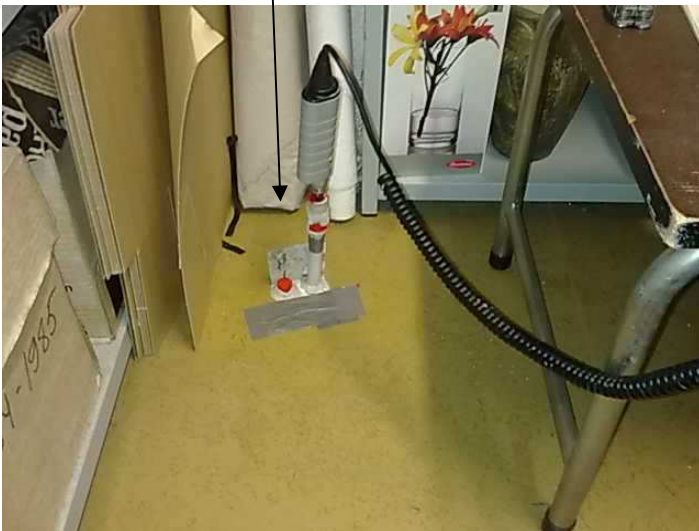
Kuva 5

Mittapiste 1 (porareikämittaus)

Alapohjarakenne mittapisteen 1 kohdalla tarkasteltuna ko porareiästä:

Matto (+ tasoite)

Betoni (paksuus noin 10-12cm)

Polystyreeni 5cm

Maa-aines (kovaa noin 30cm syvyydellä)

Mp NRO	RH%	°C	g/m <sup>3</sup>	kp	Selitteet (mittareian paikka, materiaali, syvyys)
1	85	16,4	11,8		Lattia, Muovimaton alta (viiltomittaus)
1a	73	16,4			Lattia, Betoni, Syvyys lattiapinnasta noin 50mm, Putkitettu
1b	82	16,2			Lattia, Betoni, Syvyys lattiapinnasta noin 80mm, Putkitettu
1c	83	16,7	11,8		Lattia, Alapohjan lämmöneriste polystyreeni, Syvyys lattiapinnasta noin 15cm
1d	91	18	14,1		Lattia, Maa-aines, Syvyys lattiapinnasta noin 21-23cm
Sisäilma	40	17	5,8	3,3	Arkisto
