Lämpökuvausraportti

Leppäkorven koulun opettajien asuntola

Vantaan Tilakeskus

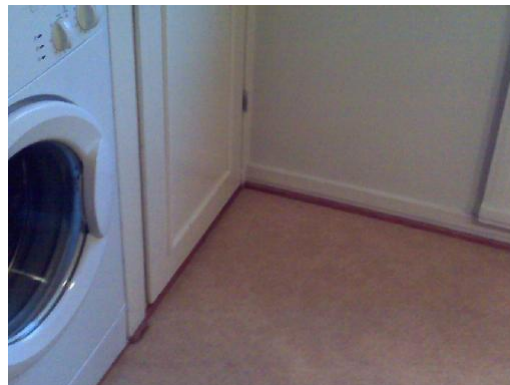
Kuvauskohde: As 1

Nimi	Keskiarvo	Minimi	Maksimi	Emissiivisyys	Tausta
As 1 keittiö	19,7°C	17,0°C	22,7°C	0,94	23,0°C

Talue= mittausalueen minimilämpötila	17,0
To = Ulkolämpötila =	4,0
Ti = sisälämpötila (mittaus 1,1m korkeudelta, keskeltä huonetilaa) =	23,0
Lämpötilaindeksi alueen minimilämpötilasta=	68

Kommentit: Keittiön kylmäkomerosta tulee kylmää ilmaa keittiön lattialle. Korjausluokitus 2

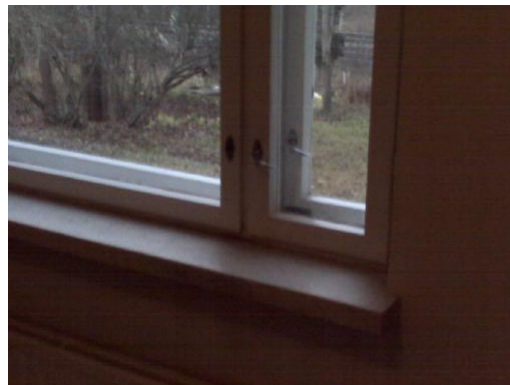
Kuvauskohde: As 1

Nimi	Keskiarvo	Minimi	Maksimi	Emissiivisyys	Tausta
As 1 MH ikkuna	18,9°C	12,7°C	23,8°C	0,94	23,0°C

Talue= mittausalueen minimilämpötila	12,7
To = Ulkolämpötila =	4,0
Ti = sisälämpötila (mittaus 1,1m korkeudelta, keskeltä huonetilaa) =	23,0
Lämpötilaindeksi alueen minimilämpötilasta=	46

Kommentit: Makuuhuoneen ikkunassa tiivistevuoto. Korjausluokka 1

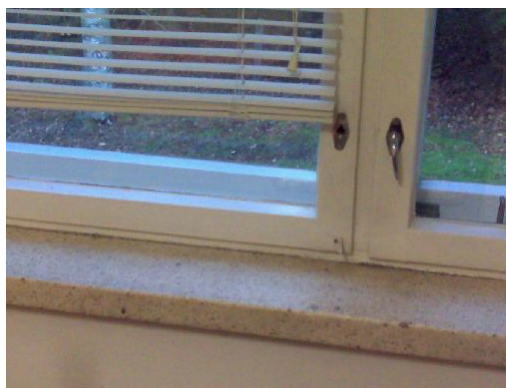
Kuvauskohde: As 2

Nimi	Keskiarvo	Minimi	Maksimi	Emissiivisyys	Tausta
As 2 keittiön ikkuna	18,3°C	13,5°C	22,3°C	0,94	23,4°C

Talue= mittausalueen minimilämpötila	13,5
To = Ulkolämpötila =	4,0
Ti = sisälämpötila (mittaus 1,1m korkeudelta, keskeltä huonetilaa) =	23,5
Lämpötilaindeksi alueen minimilämpötilasta=	49

Kommentit: Keittiön ikkunan alareunassa ilmavuotoa. Korjausluokka 1

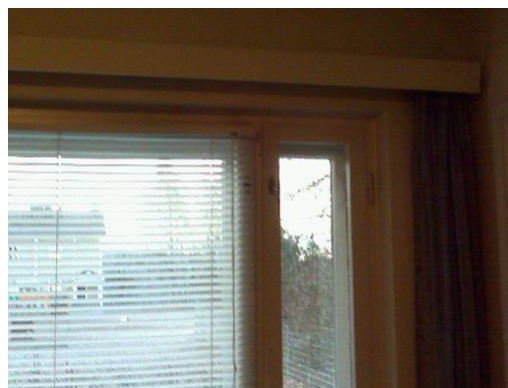
Kuvauskohde: As 2

Nimi	Lämpötila	Emissiivisyys	Tausta
Kuuma	25,1°C	0,94	23,4°C
Kylmä	14,1°C	0,94	23,4°C
P0	16,3°C	0,94	23,4°C
P1	14,6°C	0,94	23,4°C

Talue= mittausalueen minimilämpötila	14,1
To = Ulkolämpötila =	4,0
Ti = sisälämpötila (mittaus 1,1m korkeudelta, keskeltä huonetilaa) =	23,5
Lämpötilaindeksi alueen minimilämpötilasta=	52

Kommentit: Lastenhuoneen ikkunassa ilmavuotoja. Korjausluokka 1

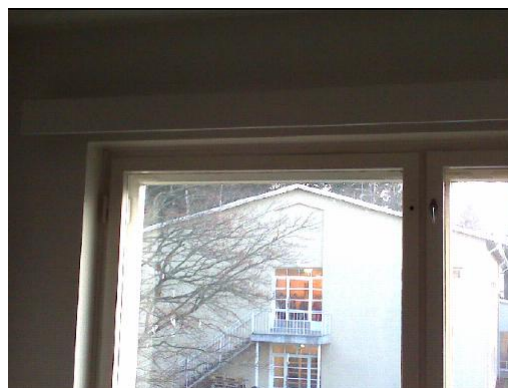
Kuvauskohde: As 4

Nimi	Keskiarvo	Minimi	Maksimi	Emissiivisyys	Tausta
As 4 keittiön ikkuna	19,9°C	16,3°C	22,2°C	0,94	21,0°C

Talue= mittausalueen minimilämpötila	16,3
To = Ulkolämpötila =	4,0
Ti = sisälämpötila (mittaus 1,1m korkeudelta, keskeltä huonetilaa) =	21,0
Lämpötilaindeksi alueen minimilämpötilasta=	72

Kommentit: Keittiön ikkunan yläreunassa ilmavuotoa. Korjausluokka 3

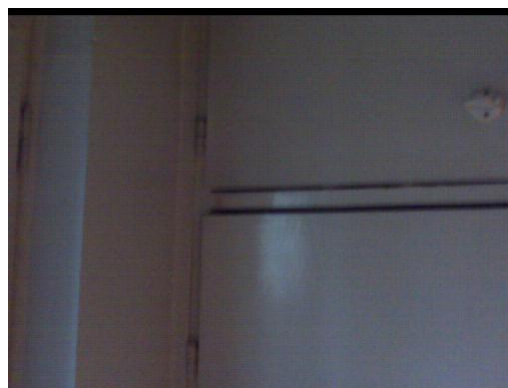
Kuvauskohde: As 5

Nimi	Lämpötila	Emissiivisyys	Tausta
Kuuma	23,8°C	0,94	22,5°C
Kylmä	14,5°C	0,94	22,5°C

Talue= mittausalueen minimilämpötila	14,5
To = Ulkolämpötila =	4,0
Ti = sisälämpötila (mittaus 1,1m korkeudelta, keskeltä huonetilaa) =	22,5
Lämpötilaindeksi alueen minimilämpötilasta=	57

Kommentit: Keittiön yläkaapista ilmapuotoa. Tutkittava mistä vuoto johtuu. Korjausluokka 1

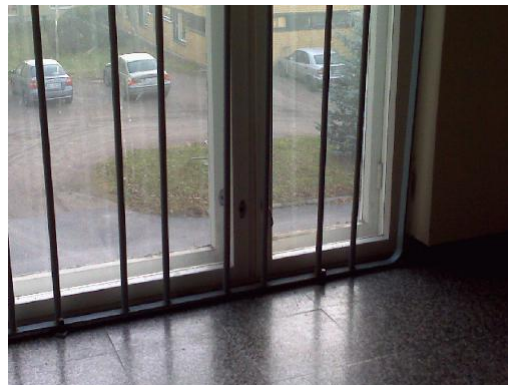
Kuvauskohde: Porras käytävä

Nimi	Keskiarvo	Minimi	Maksimi	Emissiivisyys	Tausta
Portaikön ikkuna	15,6°C	12,0°C	17,9°C	0,94	20,0°C

Talue= mittausalueen minimilämpötila	12,0
To = Ulkolämpötila =	4,0
Ti = sisälämpötila (mittaus 1,1m korkeudelta, keskeltä huonetilaa) =	20,0
Lämpötilaindeksi alueen minimilämpötilasta=	50

Kommentit: Portaikön ikkunan alareunassa ilmavuotoja. Korjausluokka 2

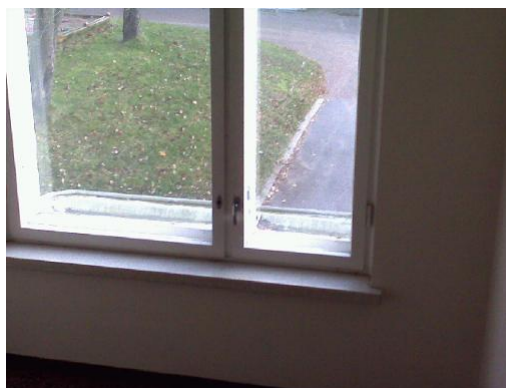
Kuvauskohde: Porras käytävä

Nimi	Lämpötila	Emissiivisyys	Tausta
Kylmä	12,1°C	0,94	20,5°C
P0	13,5°C	0,94	20,5°C

Talue= mittausalueen minimilämpötila	13,5
To = Ulkolämpötila =	4,0
Ti = sisälämpötila (mittaus 1,1m korkeudelta, keskeltä huonetilaa) =	20,5
Lämpötilaindeksi alueen minimilämpötilasta=	58

Kommentit: Portaikon tuuletusikkunassa ilmavuotoja. Korjausluokka 2

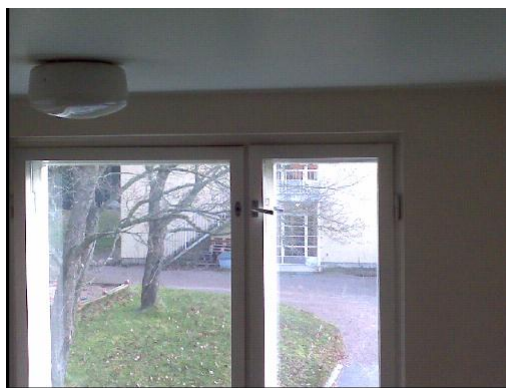
Kuvauskohde: Porras käytävä

Nimi	Lämpötila	Emissiivisyys	Tausta
Keskipiste	17,8°C	0,94	20,5°C
Kylmä	12,9°C	0,94	20,5°C
P0	13,1°C	0,94	22,5°C
P1	14,3°C	0,94	22,5°C

Talve= mittausalueen minimilämpötila	13,1
To = Ulkolämpötila =	4,0
Ti = sisälämpötila (mittaus 1,1m korkeudelta, keskeltä huonetilaa) =	20,5
Lämpötilaindeksi alueen minimilämpötilasta=	55

Kommentit: Portaikon tuuletusikkunassa ilmavuotoja. Korjausluokka 2
