MALMINIITYN PÄIVÄKODIN TUTKIMUKSET  
18.4. – 2.5.2013  
UUSINIITYNKUJA 3, VANTAA

## MALMINIITYN PÄIVÄKODIN TUTKIMUKSET

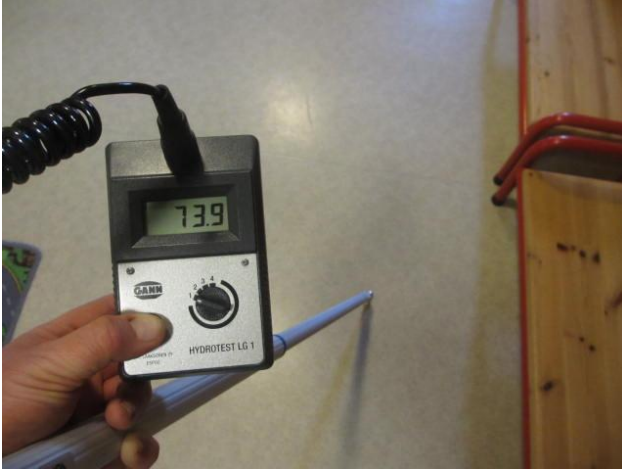
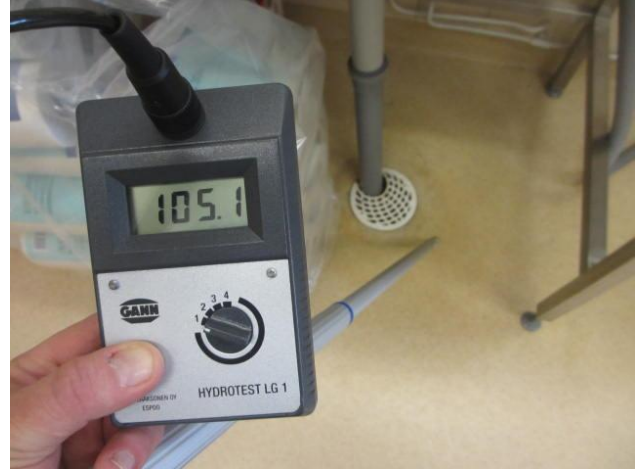
- Ei sisätiloissa eikä ryömintätilassa aistittu mikrobiperäisiä hajuja
- Tiloissa ei todettu poikkeavia kosteuden arvoja pintakosteuden tunnistimella. Mitatut arvot vaihtelivat välillä 65-75. Vain vaatehoituhuoneen lattiakaivon vierestä saatiin kohonnut arvo 105 pieneltä alueelta, kuvat 1-2. Ei aiheuta tässä vaiheessa toimenpiteitä. Mittausten perusteella ei päädytty viilto eikä porareikä mittauksiin. Pintakosteuden tunnistamiseen käytettiin GANN LG 1 mittalaitetta sekä LB 70 mitta-anturia:

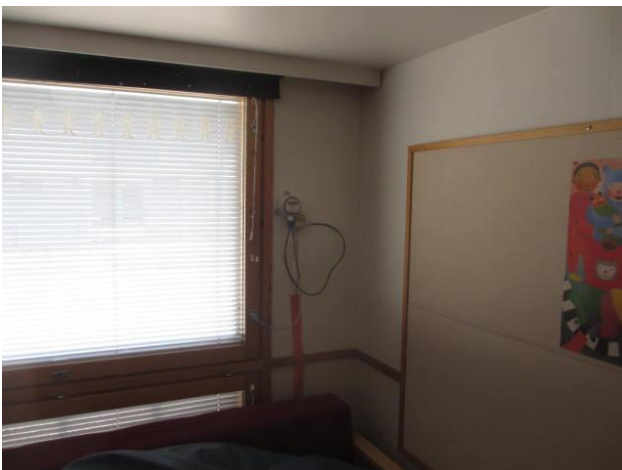
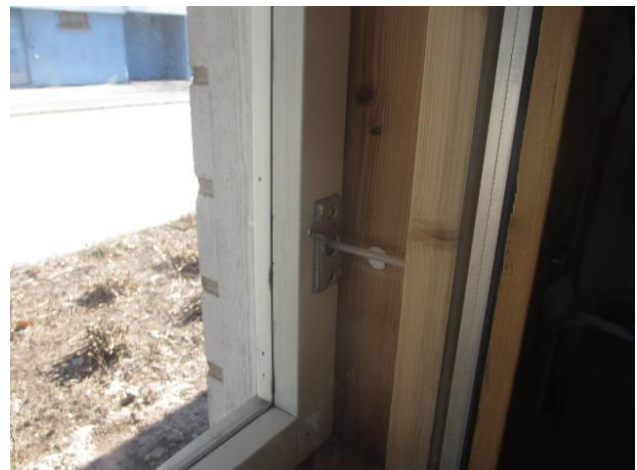
- Paine-eromittaukset suoritettiin ryhmähuoneessa, lepo- ja leikkihuoneessa sekä terveydenhoituhuoneessa (tsto/leikkihuone) sisäilman ja ulkoilman välillä. Mittaus tehtiin ikkunarakenteesta molempien puitteiden läpi, kuvat 3-4. Alkuperäinen tarkoitus mitata sisäilman ja ryömintätilan välistä paine-eroa ei onnistunut laatan paksuuden johdosta, kuvat 5-6. Mittaustulosten kuvaajat on esitetty liitteessä 2. Mittauspisteet on esitetty suuntaa-antavassa pohjakuvassa liitteessä 1
- Paine-eromittaukset suoritettiin 18.4.- 2.5.2013 välisenä aikana
- Mittauksissa käytettiin TinyTag Plus- loggereita ja Dwyer MS Magnesense mittalaitteita. Loggerit tallensivat sisäilman ja ulkoilman välisen paine-eron 5 minuutin välein, joten kaikki vaihtelut eivät tallentuneet

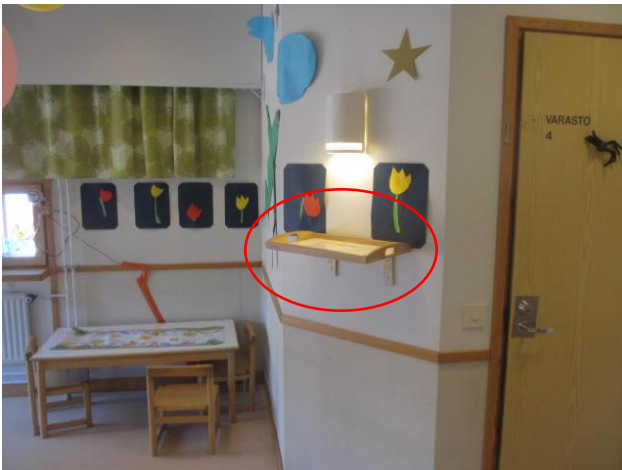
Kuva 7

- Kuitunäytteet kerättiin laskeumapinnoilta kahden viikon laskeumapölystä geeliteipillä. Yhdeltä laskeuma-alustalta otettiin kaksi teippinäytettä
- Näytteet toimitettiin Labroc Oy:n laboratorioon, jossa teippinäytteistä analysoitiin polarisaatiomikroskoopilla (Nikon E200 POL) kuitujen laskennallinen määrä (kpl/cm<sup>2</sup>). Tulokset on esitetty tarkemmin liitteessä 3
- Näytteenottopisteet on esitetty suuntaa-antavassa pohjakuvassa liitteessä 1

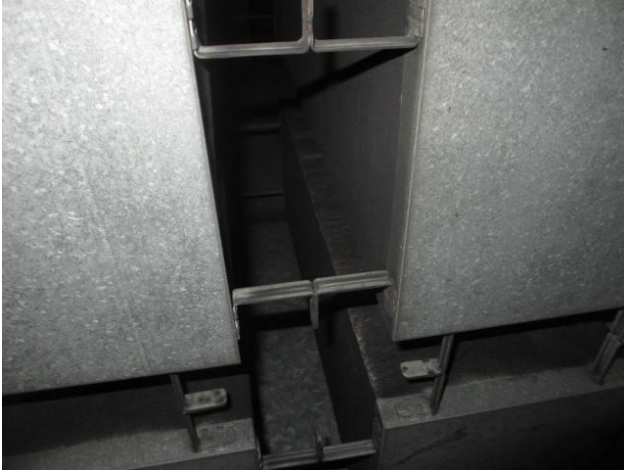
Kuva 9

- Puhallinkammiossa ei ollut paljasta villaa. Järjestelmässä oli sekä lamellivaimennin (likainen, kuva 9) että reikäpeltivaimennin. Reikäpeltivaimentimesta näkyi selvästi, että villaeristettä oli poistunut, kuva 10

- Suosittelemme poistamaan kuitulähteet. Alakattolevyt voi vaihtaa M1 – luokiteltuihin levyihin ja pääte-elimistä voi poistaa eristeet
- IV –konehuoneesta suosittelemme uusimaan äänenvaimentimet M1 – luokiteltuihin malleihin tai vaimentimiin, joissa on dacron -eriste

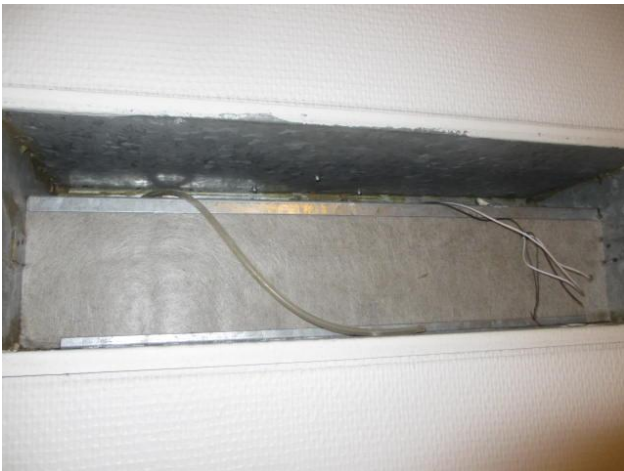
Kuva 11

- Tulon päätte-elimissä huoneissa oli villaeristeet, kuva 11. Käytävällä tulo puhalsi suoraan villalevyihin, kuva 12

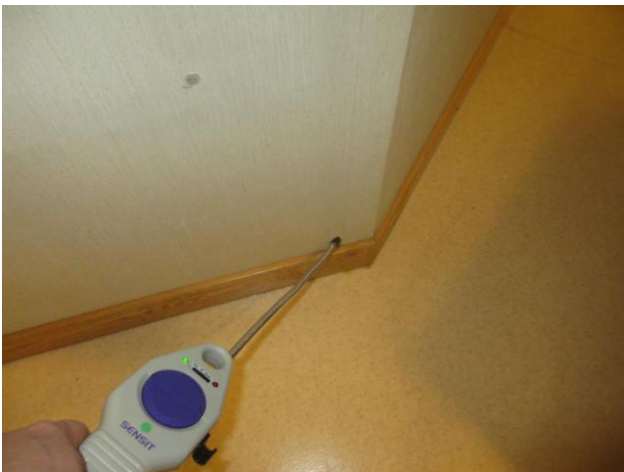
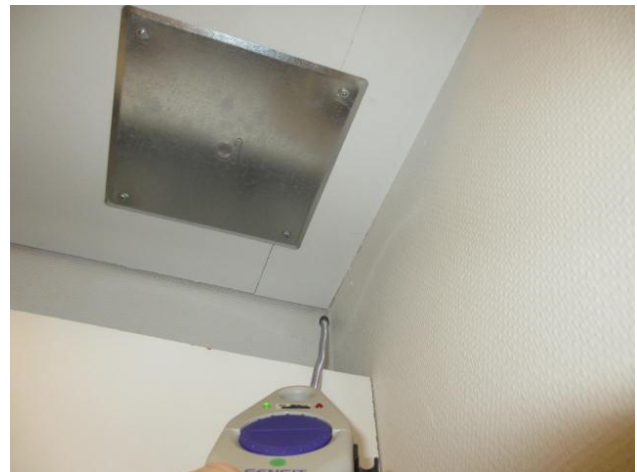
- Merkkiaineen ei todettu kulkeutuvan alapohjasta sisätiloihin
- Teknisistä tiloista merkkiaine tuli sisälle levyseinien ylä- ja alareunoista, kuvat 13-14

- Merkkiainetta ei kulkeutunut alapohjasta sisätiloihin. Pohjalaatta on ilmeisen tiivis ja poistoventtiilistä päätellen tilaa alipaineistetaan. Teknisistä tiloista merkkiainetta kulkeutui levyseinien epätiivelyskohdista, mikä on varsin normaalia

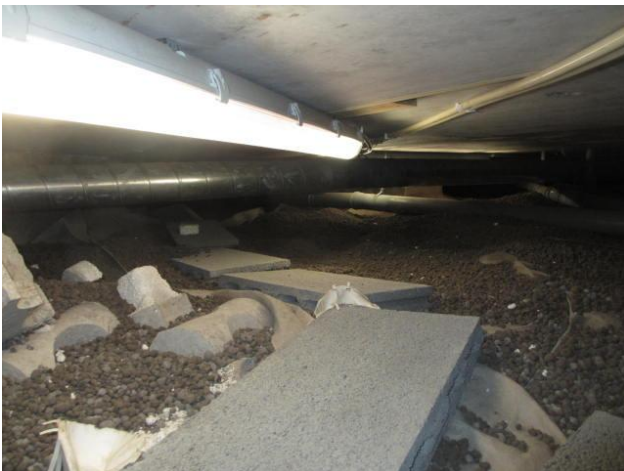
Kuva 15

- Tilassa ei aistittu mikrobiperäisiä hajuja. Tila oli ahdas, mutta suhteellisen siisti. Rakennusjätettä oli jokin verran, betonipaloja ja styroxia. Paikoin oli hiekkamaata

ja paikoin suodatinkangas ja LECA –papua, kuva 15. Kirppujen puoleisessa päädyssä oli poistoilmaventtiili, kuva 16

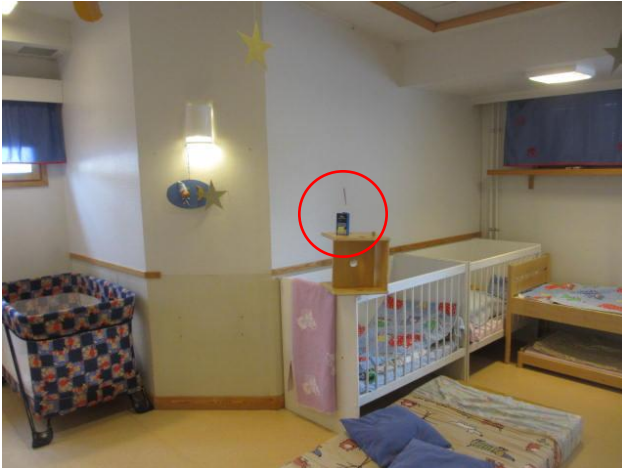
Kuva 17

Lepuhuone, kuva 17    20 µg/m<sup>3</sup>

- Molemmissa huoneissa mitattu TVOC- pitoisuus 20 ja 30 µg/m<sup>3</sup> alittaa selvästi Asumisterveysopas 2009 tavanomaisena pidettävän raja-arvon 200-300 µg/m<sup>3</sup> sekä Työterveyslaitoksen toimenpideraja-arvon 250 µg/m<sup>3</sup>
- Yksittäisistä yhdisteistä ei mikään ollut merkittävästi kohonnut
- Tulokset ovat normaalit

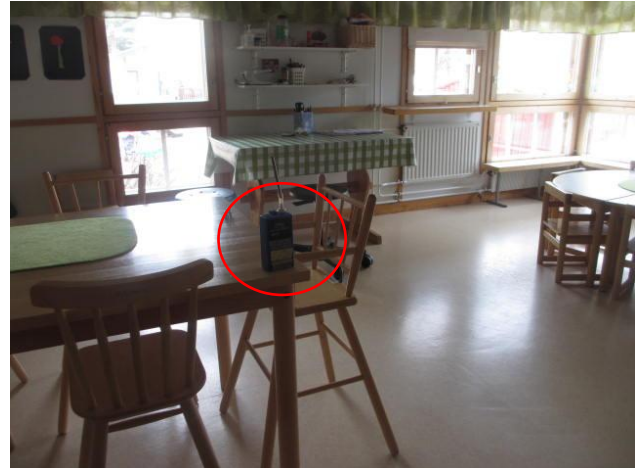
Kuva 18

Ryhmähuone, kuva 18    30 µg/m<sup>3</sup>
