## Lämpökuvausraportti

*Malminniityn päiväkoti, Uusiniitynkuja 3*

Kohde: Malminniityn päiväkoti, Uusiniitynkuja 3

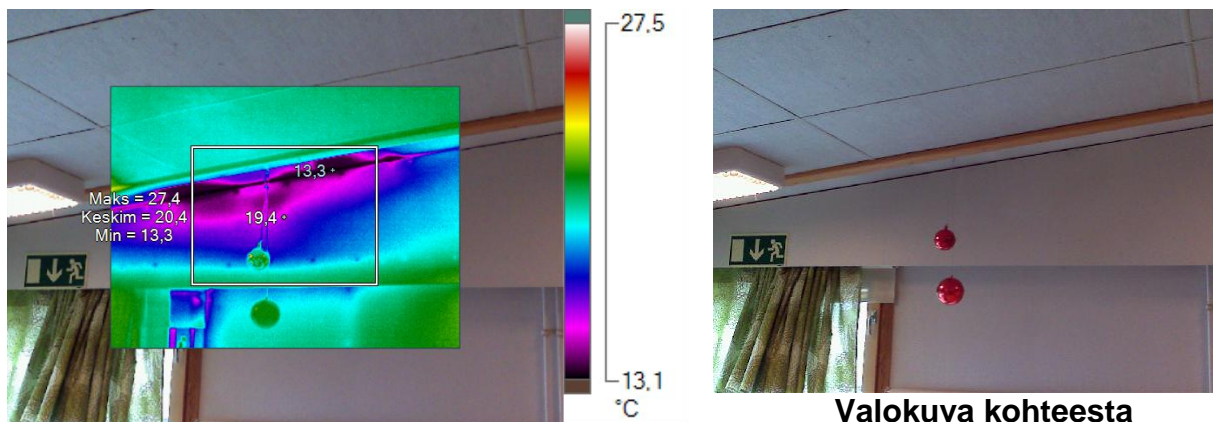
Kuvauskohde: Ryhmähuone

Talue= mittausalueen minimilämpötila	13,3
To = Ulkolämpötila =	0,0
Ti = sisälämpötila (mittaus 1,1m korkeudelta, keskeltä huonetilaa) =	21,5
<b>Lämpötilaindeksi alueen minimilämpötilasta=</b>	<b>62</b>

Kommentit: Katonrajassa kotelon takaa ilmapuotoa. Korjausluokka 2

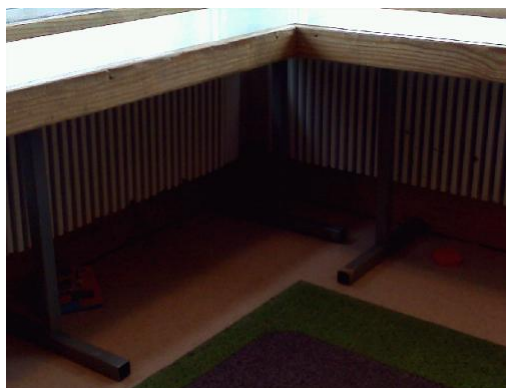
Kuvauskohde: Ryhmähuone

T <sub>alue</sub> = mittausalueen minimilämpötila	7,0
T <sub>o</sub> = Ulkolämpötila =	0,0
T <sub>i</sub> = sisälämpötila (mittaus 1,1m korkeudelta, keskeltä huonetilaa) =	21,5
<b>Lämpötilaindeksi alueen minimilämpötilasta =</b>	<b>33</b>

Kommentit: Alanurkassa ilmavuoto. Korjausluokka 1

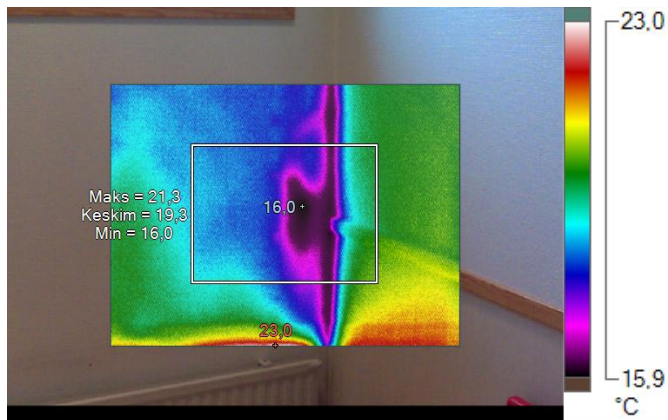
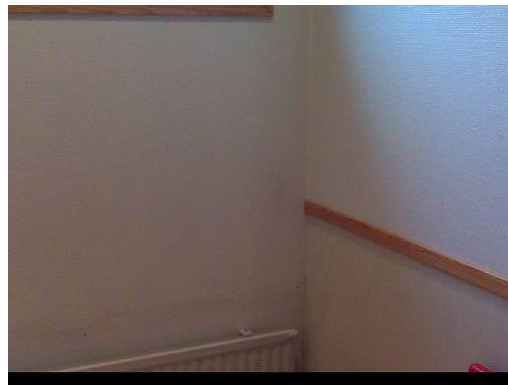
Kuvauskohde: Lepo ja leikkihuone

Talue= mittausalueen minimilämpötila	16,0
To = Ulkolämpötila =	0,0
Ti = sisälämpötila (mittaus 1,1m korkeudelta, keskeltä huonetilaa) =	21,5
<b>Lämpötilaindeksi alueen minimilämpötilasta=</b>	<b>74</b>

**Kommentit:** Nurkassa ilmapuotoa tai eriste vika. Seinän takana on tekninen tila. Korjausluokka 3

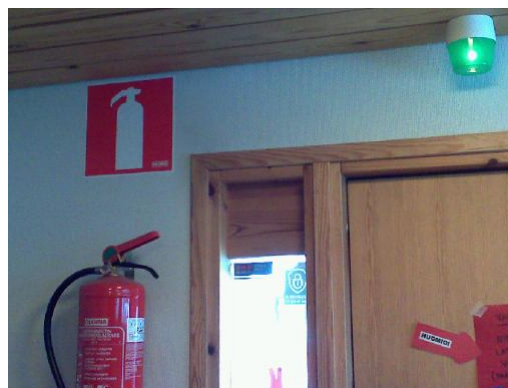
Kuvauskohde: TK-kuraeteinen

Talue= mittausalueen keskilämpötilasta	14,7
To = Ulkolämpötila =	0,0
Ti = sisälämpötila (mittaus 1,1m korkeudelta, keskeltä huonetilaa) =	21,5
<b>Lämpötilaindeksi alueen keskilämpötilasta=</b>	<b>68</b>

Kommentit: Sivuiikkunan yläkulmassa karmivuoto. Korjausluokka 3

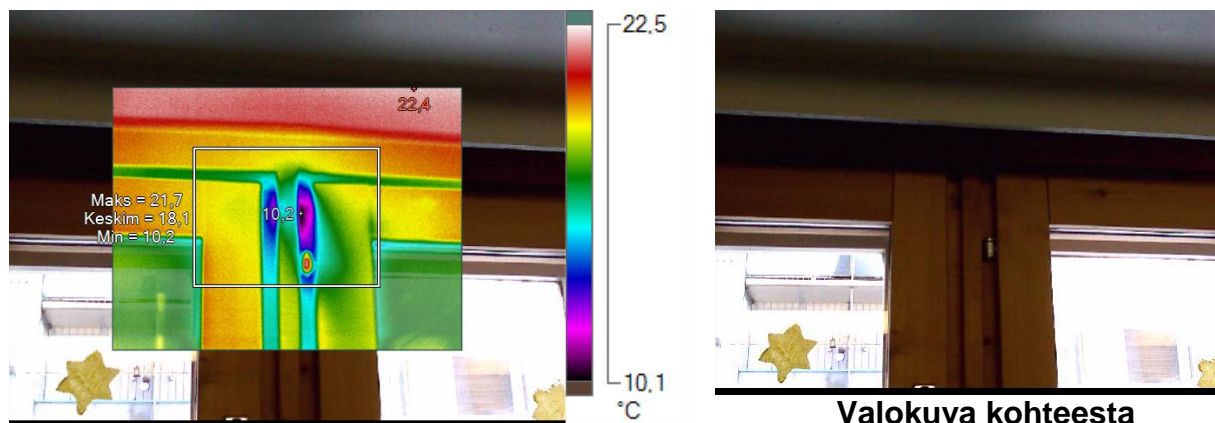
Kuvauskohde: Pesuhuone

Talue= mittausalueen minimilämpötila	10,2
To = Ulkolämpötila =	0,0
Ti = sisälämpötila (mittaus 1,1m korkeudelta, keskeltä huonetilaa) =	21,5
<b>Lämpötilaindeksi alueen minimilämpötilasta=</b>	<b>47</b>

Kommentit: Pesuhuoneen ikkunassa pieni karmivuoto. Korjausluokka 1

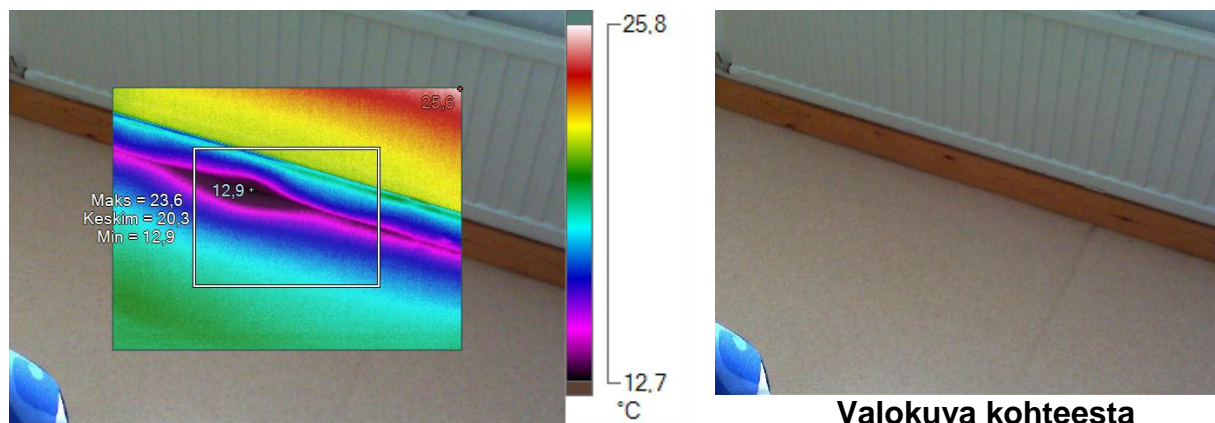
Kuvauskohde: Henkilökunnan tila

T <sub>alue</sub> = mittausalueen minimilämpötila	12,9
T <sub>o</sub> = Ulkolämpötila =	0,0
T <sub>i</sub> = sisälämpötila (mittaus 1,1m korkeudelta, keskeltä huonetilaa) =	21,5
<b>Lämpötilaindeksi alueen minimilämpötilasta =</b>	<b>60</b>

**Kommentit:** Lattian rajassa pistemäinen ilmavuoto. Korjausluokka 2

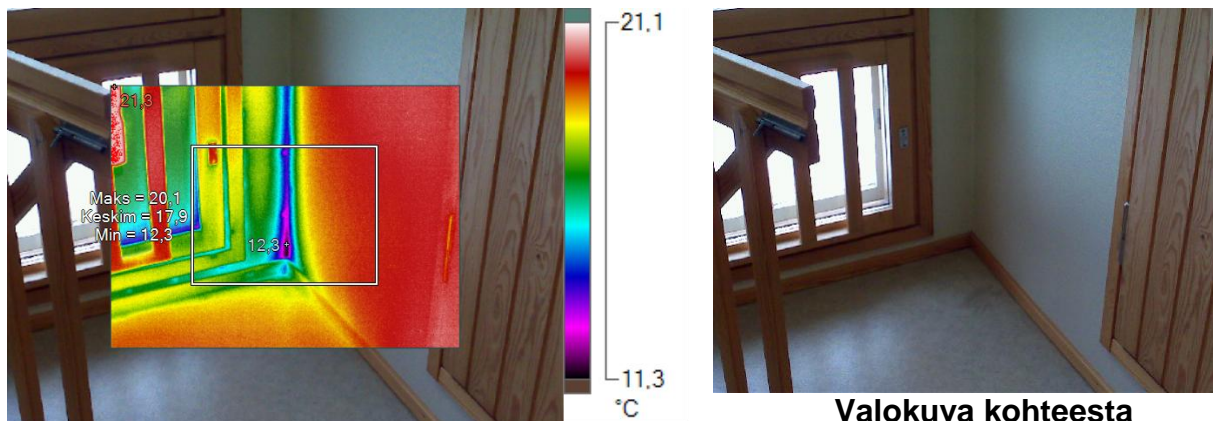
Kuvauskohde: Salin parvi

Talue= mittausalueen minimilämpötila	12,3
To = Ulkolämpötila =	0,0
Ti = sisälämpötila (mittaus 1,1m korkeudelta, keskeltä huonetilaa) =	21,5
<b>Lämpötilaindeksi alueen minimilämpötilasta=</b>	<b>57</b>

**Kommentit:** Nurkassa ilmavuotoa. Vuotoa on koko matkalla lattiasta kattoon. Korjausluokka 2
