Lämpökuvausraportti

Neilikkatien Pajatalo

Vantaan kaupunki / Mikko Krohn

Kohde: Neilikkatien Pajatalo

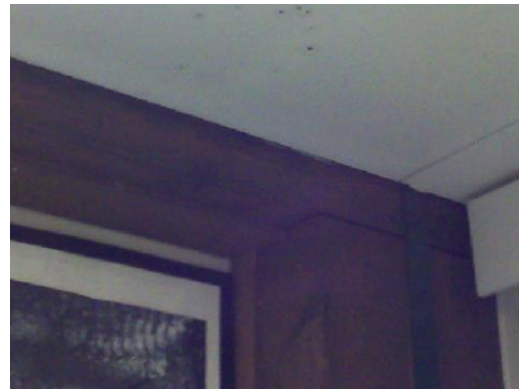
Kuvauskohde: Taideluokka 1

Talue= mittausalueen minimilämpötila	10,6
To = Ulkolämpötila =	0
Ti = sisälämpötila (mittaus 1,1m korkeudelta, keskeltä huonetilaa) =	17
Lämpötilaindeksi alueen minimilämpötilasta=	62

Kommentit: Päädyssä katon ja seinän liitoskohdassa ilmavuotoja. Korjausluokka 1

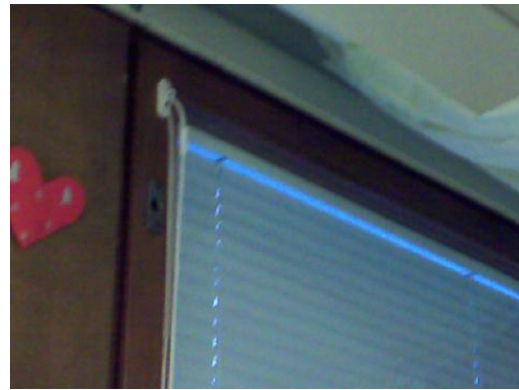
Kuvauskohde: Taideluokka 1

Talve= mittausalueen minimilämpötilä	5,9
To = Ulkolämpötilä =	0
Ti = sisälämpötilä (mittaus 1,1m korkeudelta, keskeltä huonetilaa) =	17
Lämpötilaindeksi alueen minimilämpötilasta=	35

Kommentit: : Tuuletusluukussa ja ikkunassa tiivistevuoto. Korjausluokka 1
