Lämpökuvausraportti

Näätäpuiston päiväkoti

Vantaan Tilakeskus

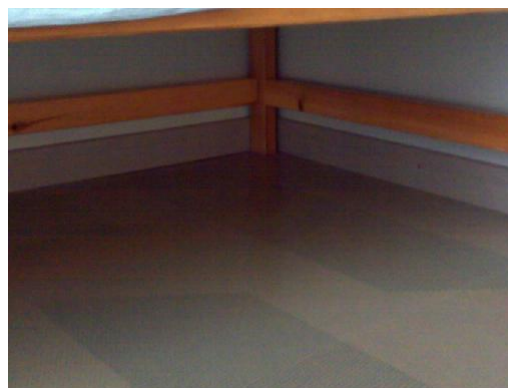
Kohde: Näätaipuiston päiväkot
Kuvausajankohta: 25.3.2011 9:09:21
Kuvauskohde: Leikki/lepohuone (52)

Talue= mittausalueen minimilämpötila	11,3
To = Ulkolämpötila =	-4,0
Ti = sisälämpötila (mittaus 1,1m korkeudelta, keskeltä huonetilaa) =	23,0
Lämpötilaindeksi alueen minimilämpötilasta=	57

Kommentit: Oikeassa takanurkassa pieni ilmavuoto. Nurkan kylmyys saattaa johtua osittain sängyn jalasta, joka on aivan nurkassa kiinni ja estää ilmankulkua. Korjausluokka 2

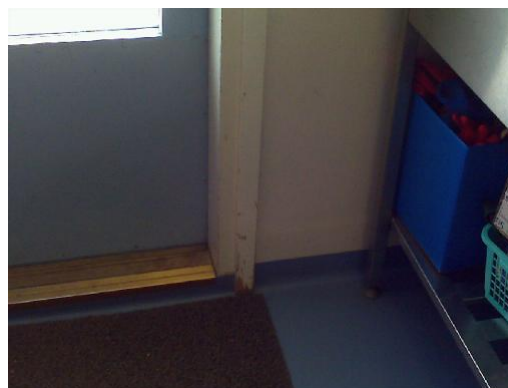
Kuvauskohde: Kuraeteinen (60)

Talue= mittausalueen minimilämpötila	8,2
To = Ulkolämpötila =	-4,0
Ti = sisälämpötila (mittaus 1,1m korkeudelta, keskeltä huonetilaa) =	23,0
Lämpötilaindeksi alueen minimilämpötilasta=	45

Kommentit: Eteisen ovessa karmivuoto. Korjausluokka1

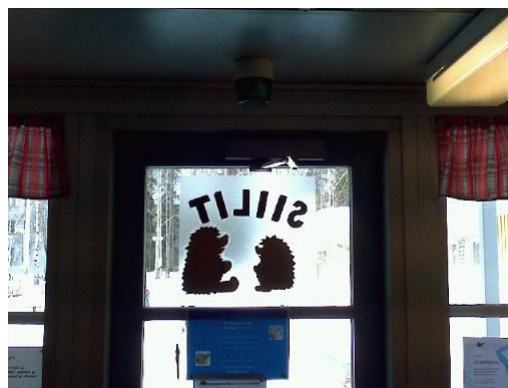
Kuvauskohde: Kuraeteinen (54)

Talue= mittausalueen minimilämpötila	6,6
To = Ulkolämpötila =	-4,0
Ti = sisälämpötila (mittaus 1,1m korkeudelta, keskeltä huonetilaa) =	23,0
Lämpötilaindeksi alueen minimilämpötilasta=	39

Kommentit: Oven yläosassa tiivistevuoto. Korjausluokka 1

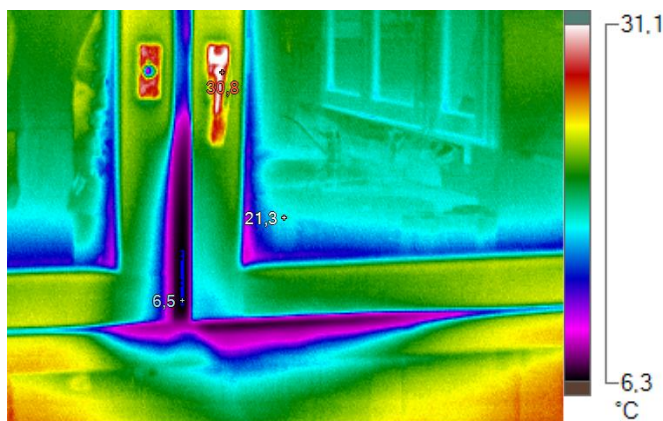
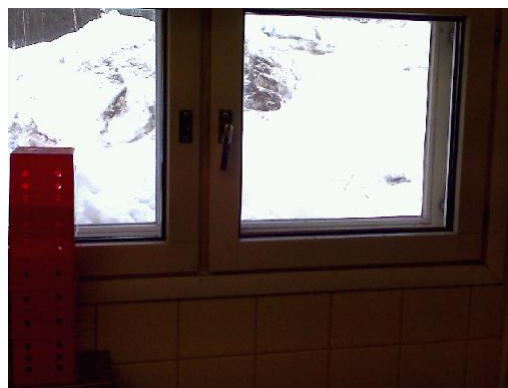
Kuvauskohde: Keittiö

Talue= mittausalueen minimilämpötila	6,5
To = Ulkolämpötila =	-4,0
Ti = sisälämpötila (mittaus 1,1m korkeudelta, keskeltä huonetilaa) =	25,0
Lämpötilaindeksi alueen minimilämpötilasta=	36

Kommentit: Keittiön pikkuikkunassa tiivistevuotoa. Korjausluokka 1

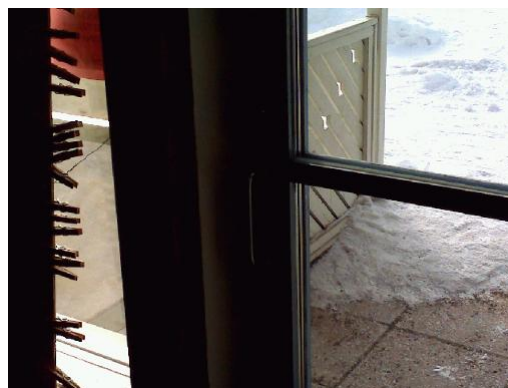
Kuvauskohde: Kuraeteinen (35)

Talue= mittausalueen minimilämpötila	2,8
To = Ulkolämpötila =	-4,0
Ti = sisälämpötila (mittaus 1,1m korkeudelta, keskeltä huonetilaa) =	23,0
Lämpötilaindeksi alueen minimilämpötilasta=	25

Kommentit: Ovi ei mene kunnolla kiinni. Ovi on hieman kiero. Korjausluokka 1

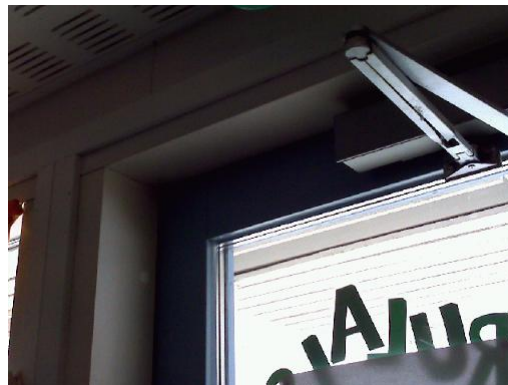
Kuvauskohde: Kuraeteinen (33)

Talue= mittausalueen minimilämpötila	6,2
To = Ulkolämpötila =	-4,0
Ti = sisälämpötila (mittaus 1,1m korkeudelta, keskeltä huonetilaa) =	23,0
Lämpötilaindeksi alueen minimilämpötilasta=	38

Kommentit: Ovi roikkuu. Yläreunasta on rako. Korjausluokka 1
