RAJATORPAN KOULU
SISÄILMATUTKIMUKSET
28.4.2015 - 12.6.2015

RAJATORPAN KOULUN SISÄILMATUTKIMUKSET

Rajatorpan koulu
Vapaalanpolku 13
01650 Vantaa

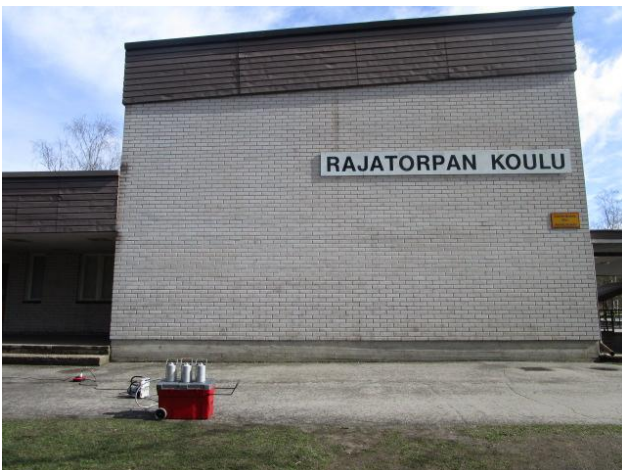
Kuva 1 (vertailunäyte)

Näyte 1: Vertailunäyte ulkoilmasta, kuva 1

- Sulanmaan aikana sisäilmanäytteille tarvitaan vertailunäyte ulkoilmasta
- Näyte otettiin päärakennuksen edestä yli 5 metriä rakennuksesta
- Ulkoilman suhteellinen kosteus näytteenottohetkellä oli 67,8 %RH lämpötilassa 11,5 °C

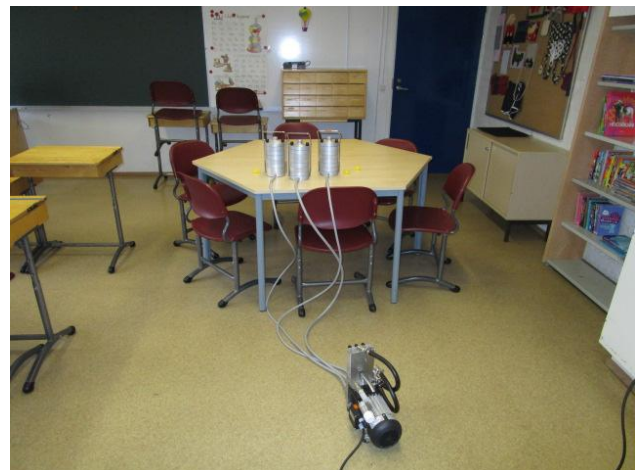
Kuva 2 (Mummola)

Näyte 6: Vanha koulu, Mummola

- Tilassa aistittiin mikrobiperäinen haju
- Sisäilman suhteellinen kosteus oli 48,8 %RH lämpötilassa 18,0 ° C
- Näytteessä esiintyneiden sieni-itiöiden kokonaispitoisuudet olivat tavanomaista tasoa, alle vertailunäytteen (Hagem ja DG18 alustat, kohta **Yhteensä**). Bakteeripitoisuus oli normaali, alle 4 500 cfu/m³ (THG alusta, kohta **Yhteensä**)
- Vertailunäytteestä poiketen näytteessä esiintyi yksi (1) poikkeava, tyypillisesti kosteissa oloissa viihtyvää mikrobilaji (* -merkitty laji); *Streptomyces* merkittävänä pitoisuutena. Lisäksi näytteessä esiintyi poikkeavista lajeista basidiomykeetit, punaiset hiivat ja *Sphaeropsidales*, mutta niitä esiintyi myös vertailunäytteessä suurempana pitoisuutena, joten niillä ei ole merkitystä näytteen kannalta
- Näytteen tulos tulkitaan lajiston perusteella normaalista poikkeavaksi tutkimushetkellä

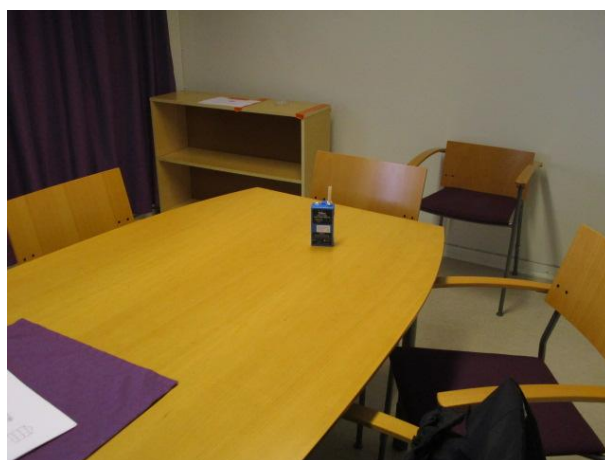
Kuva 3 (vanha asunto, neuvotteluhuone)

Vanha asunto OH, tila 155 (neuvotteluhuone)	33 µg/m ³
Vanha asunto MH, tila 156 (kuraattori)	59 µg/m ³
Paviljonki, taitopaja (luokka 2)	25 µg/m ³
Vanha koulurakennus (Mummola)	36 µg/m ³

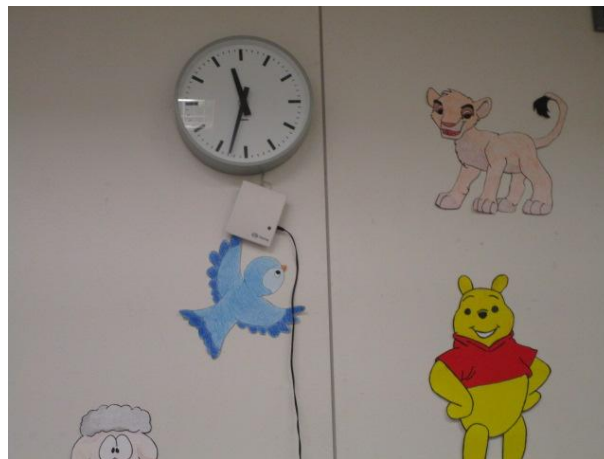
Kuva 5

- Varsinainen tutkimuskohde luokka 2 oli tutkimushetkellä pääasiassa tyhjiään, joten mittaus suoritettiin viereisistä luokkatiloista, jotka olivat käytössä. Tiloihin vaikuttavat samat ilmanvaihtolaitteet kuin luokkaan 2
- Henkilöiden lukumäärä Paviljongissa luokissa 1 ja 3 oli pulpettien perusteella 28 kpl
- Periaatekuva mittauksesta, kuva 5

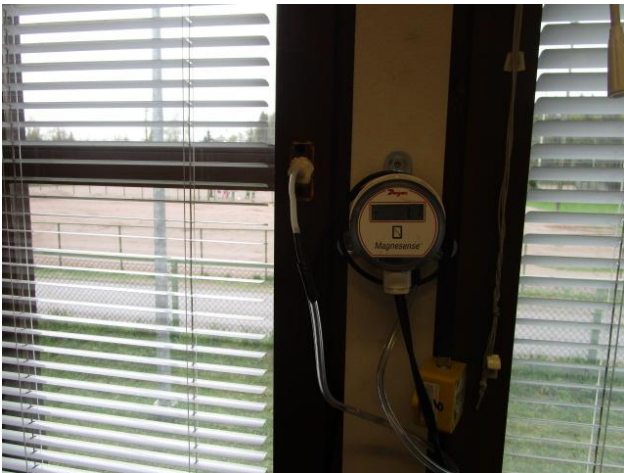
Kuva 6 (ulkoilma)

- Paine-eromittaukset suoritettiin vanhassa koulurakennuksessa, vanhassa talonmiehen asunnossa ja paviljongissa sisäilman ja ulkoilman välillä, paviljongissa lisäksi sisäilman ja alapohjan välillä. Mittaukset tehtiin ikkunarakenteesta, Paviljongin luokassa 2 sisäilman ja alapohjan välinen mittaus tehtiin eristetilan läpi. Vanhan talonmiehen asunnon sisäilman ja ryömintätilan välistä paine-eroa ei saatu mitattua pohjalaatan paksuuden johdosta
- Paine-eromittaukset suoritettiin 29.4. – 13.5.2015 välisenä aikana
- Mittauksissa käytettiin TinyTag Plus- loggereita ja Dwyer MS Magnesense mittalaitteita. Loggerit tallensivat paine-eron 5 minuutin välein, joten kaikki vaihtelut eivät tallentuneet

- Mittauspisteet on esitetty suuntaa-antavassa pohjakuvassa liitteessä 1 ja mittaustulosten kuvaajat on esitetty tarkemmin liitteessä 11
- Periaatekuvat paine-eromittauksista, kuvat 6-7

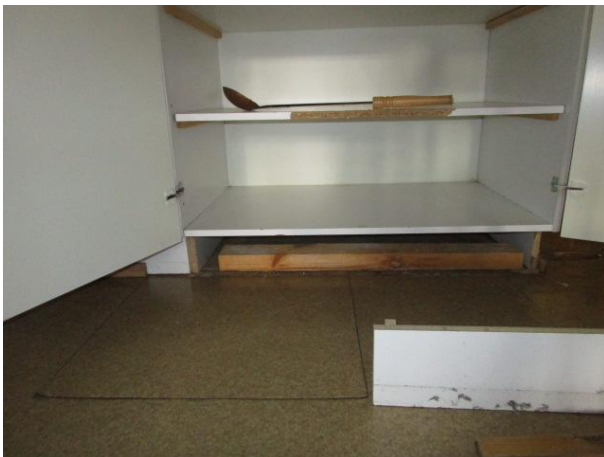
Kuva 8

- Luokkatilassa ja varastossa aistittiin mikrobiperäinen haju. Luokkatilassa haju tuli varaston oven viereisen kaapiston alta lattiasta, kuva 8. Varastossa haju tuli peräseinän alareunasta ja lattiasta, kuva 9

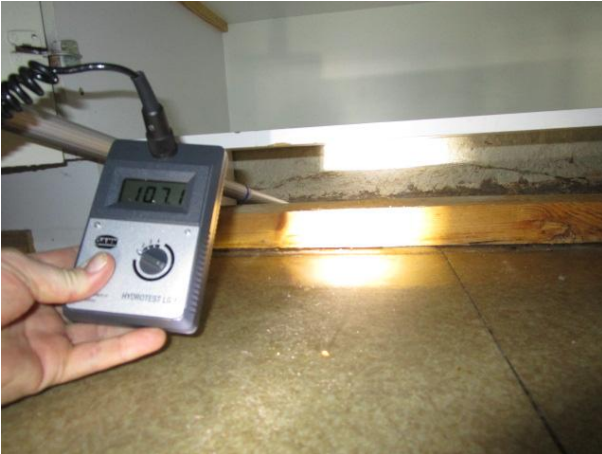
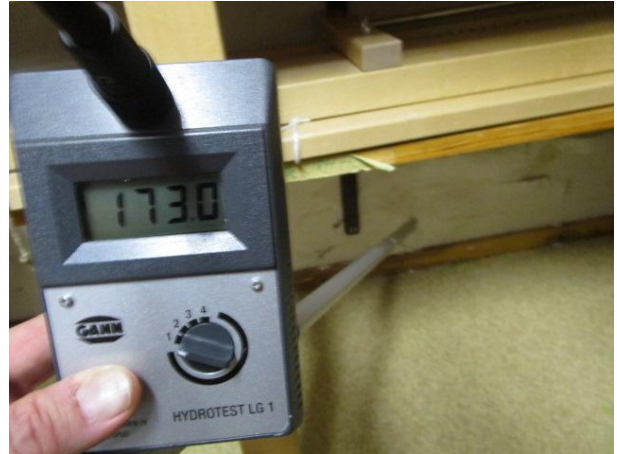
- Molemmissa kohdissa todettiin poikkeavia kosteuden arvoja pintakosteuden tunnistimella, kuvat 10-11

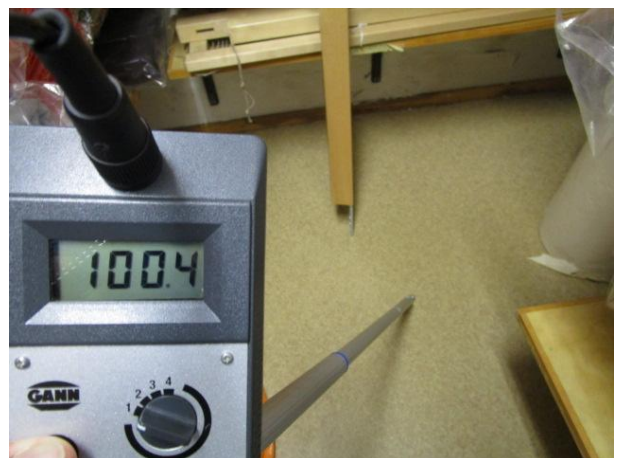
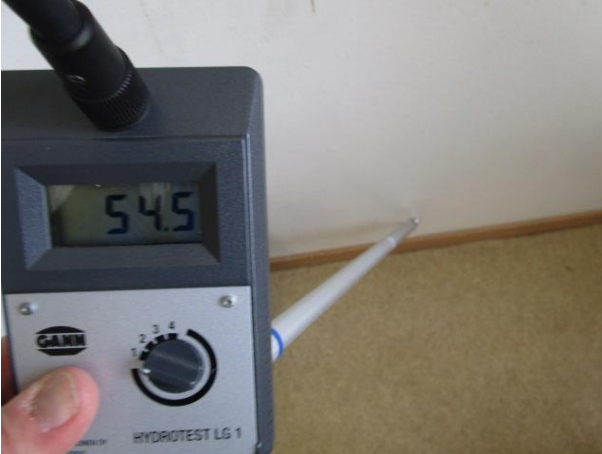
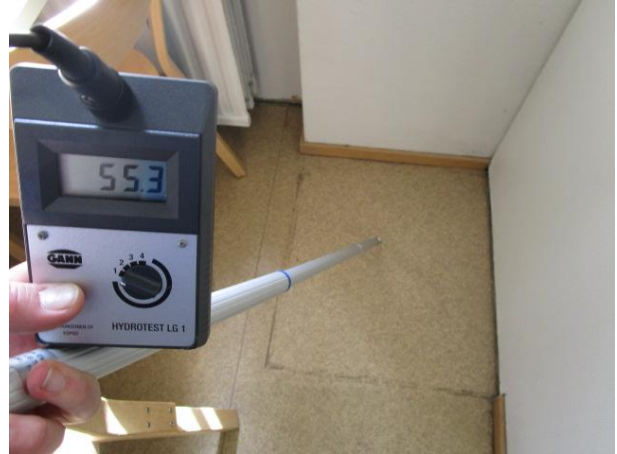
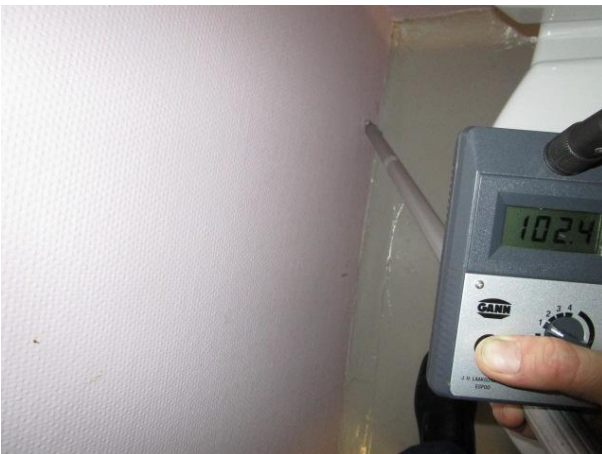
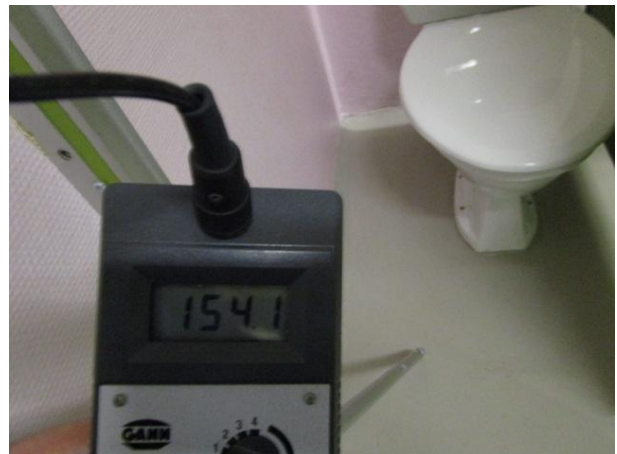
- Luokkatilan lattiassa ja varaston lattiassa todettiin poikkeavia kosteuden arvoja. Luokassa kosteus rajoittui putkikanaalin sekä varaston ja vessojen väliin, kuva 12. Varaston lattiassa oli kosteutta kauttaaltaan, kuva 13. Kosteus on todennäköisesti pihan puoleiselta seinustalta tulleita pitkäaikaisia sade- ja sulamisvesiä, sillä kanaalin toisella puolella kosteuden arvot olivat normaaleja, kuvat 14-15. Tämä viittaisi siihen, että kyse ei olisi kapillaarikosteudesta. Myös varaston viereisissä molemmissa vessoissa oli poikkeavia kosteuden arvoja seinien alareunoissa ja lattiassa, kuvat 16-17

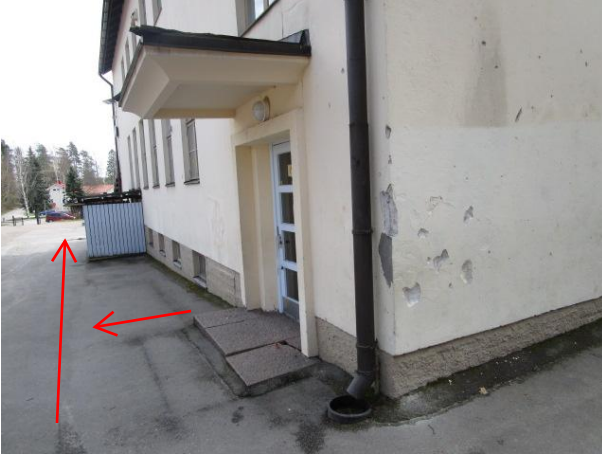
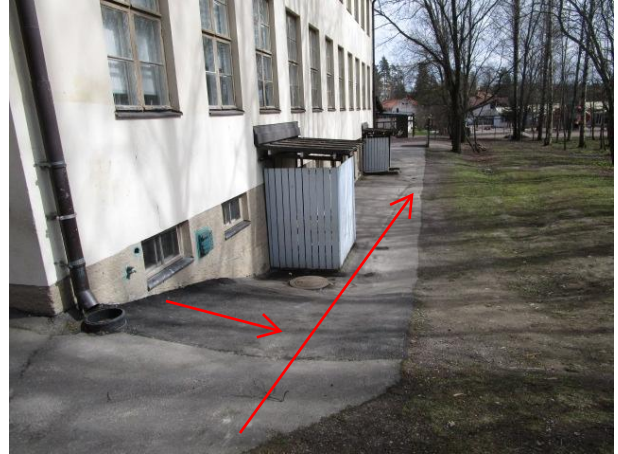
- Luokan ja varaston lattioihin tehtiin porareikämittaukset, molempiin tiloihin kahteen pisteeseen ja kolmeen syvyyteen (30, 50 ja 80 mm). Rakenteen lämpötila oli alhainen, mikä selvisi vasta mittausvaiheessa. Varaston lattiasta olisi pitänyt ottaa materiaalipala kuivatus-punnitus menetelmää varten, koska lattian lämpötila oli yli 5 ° C alle 20 ° C. Ovipielen tuloksiin verrattaessa lattioissa on kohonnuttu kosteutta. Lattiamateriaalit on mikrobinäytteen ja havaintojen perusteella mikrobivaurioitunut, joten lattian korjaustoimenpiteet suositellaan tehtäväksi sen mukaan. Mittaustulokset tarkemmin kosteusmittauspöytäkirjassa liitteessä 12
- Rakennuksen ulkopuolella piha oli asfaltoitu ja kallistukset viettivät pois päin rakennuksesta, kuvat 18-19. Syöksyputkien alla oli rännikaivot, lisäksi seinän ja asfaltin rajaan on tehty joskus korotus / kallistus

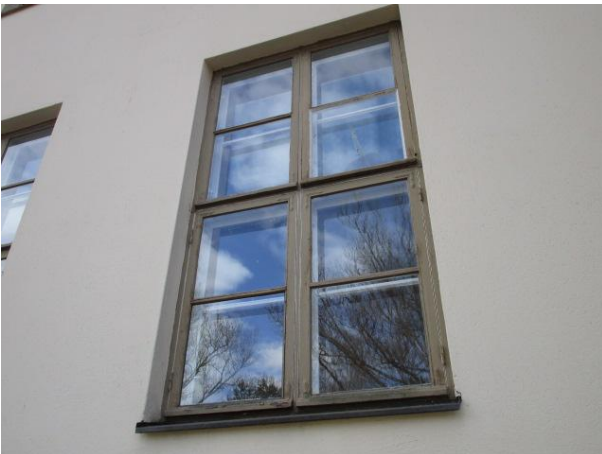
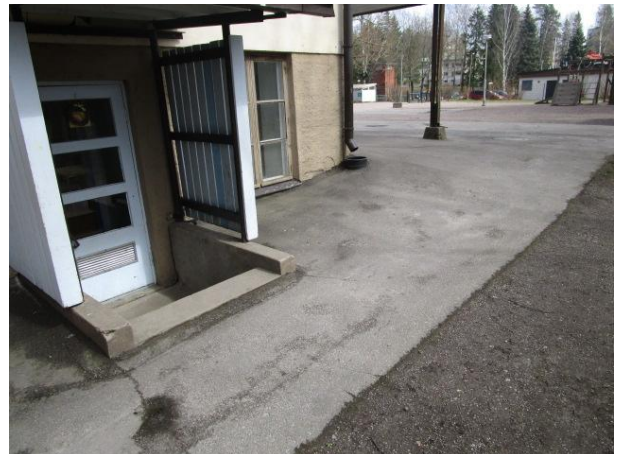
- Ikkunapuitteiden ja ovien huoltomaalaus ei ole vielä akuutti, kuvat 20-21

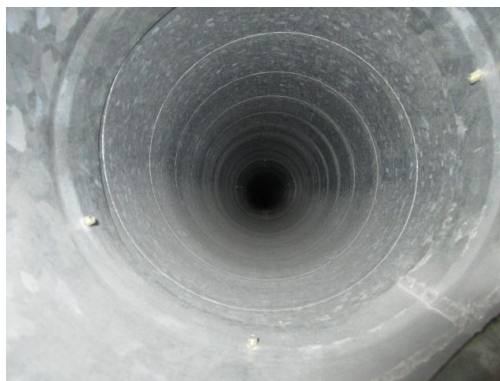
Kuva 22

- Poistokanavassa ei ole palovaaran vuoksi puhdistustarvetta toistaiseksi, kuva 22

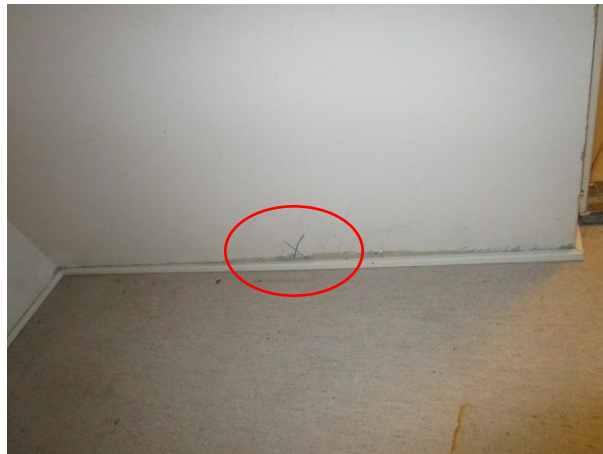
Kuva 23

- Keittiön kylmävarastossa aistittiin mikrobiperäinen haju, hajun paikannettiin tulevan keittiön vastaisen seinän alareunasta, kuva 23

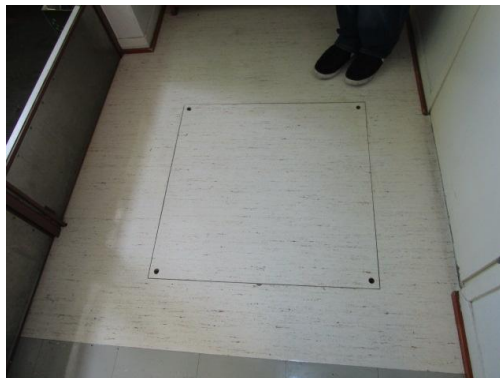
- Poikkeavia kosteuden arvoja ei todettu
- Tiloihin ollaan suunnittelemassa ilmanvaihtokorjausta eikä sitä tutkittu
- Alapohjaan johtava luukku on aikojen saatossa vahattu tiiviisti kiinni, eikä alapohjaa päästy tarkastamaan, kuva 24

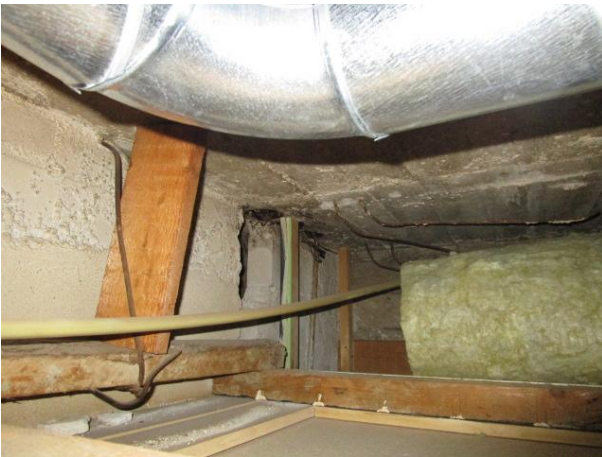
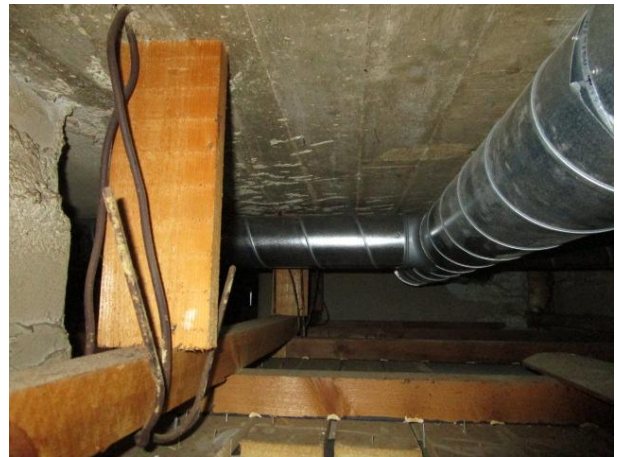
- Eteisen alakattotilassa oli hieman eristevillaa, vesijälkiä ei havaittu. Alakaton puurakenteet olivat hyväkuntoisia. Lämpimenot ympäröiviin tiloihin oli epätiivit, kuvat 25-26

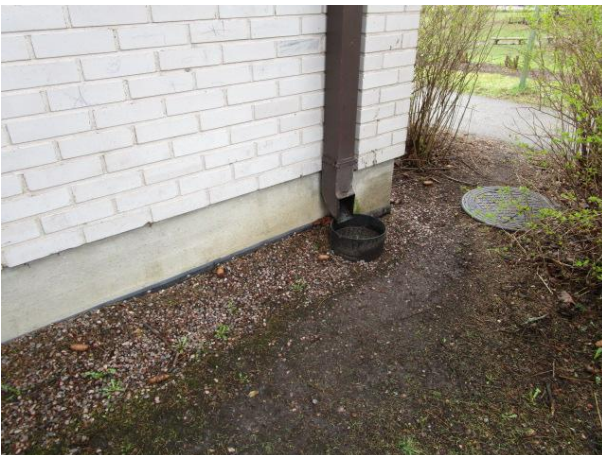
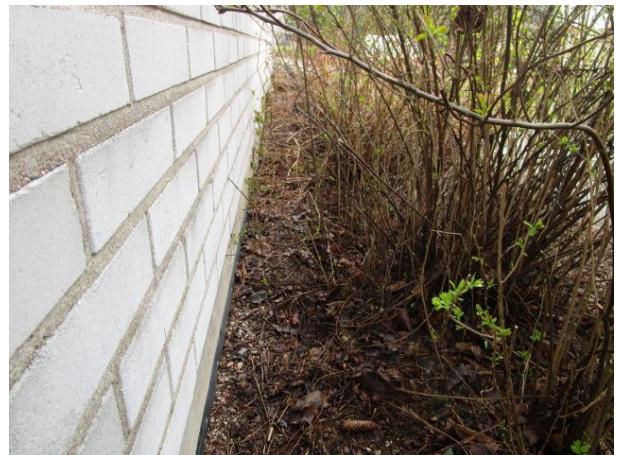
- Tiiliverhoillusta ulkoseinästä puuttuu tuuletusraot. Rännikaivot, patolevyt ja jonkin lainen soraistus on. Seinustalla on kasvillisuutta eikä kallistuksia juurikaan ole, kuvat 27-28

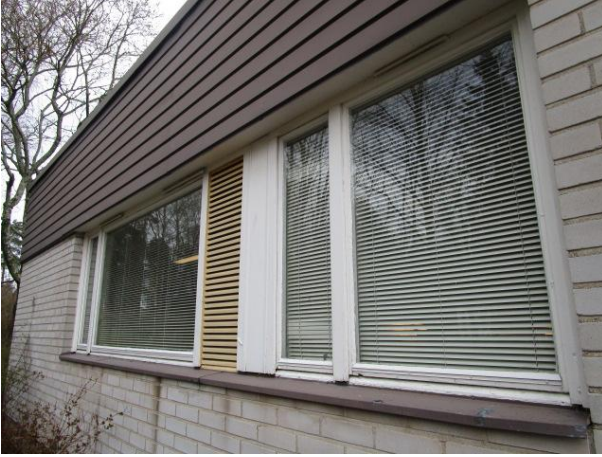
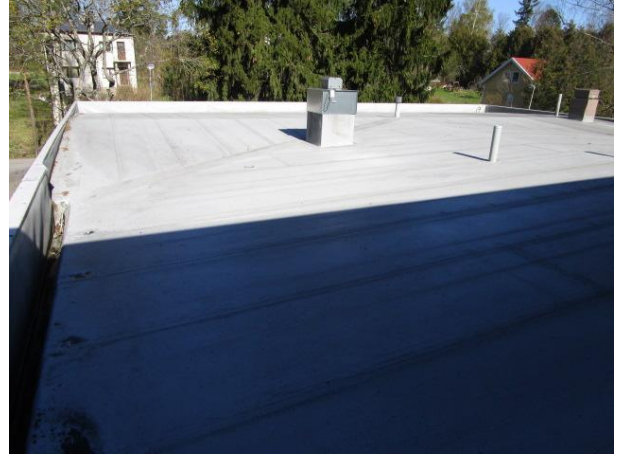
- Ikkunoilla ei ole kunnostustarvetta, kuva 29. Vesikattokin oli hyväkuntoinen, kuva 30

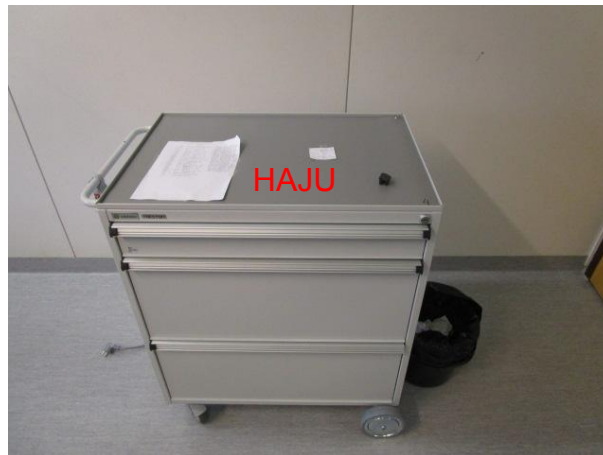
Kuva 31

- Tiloissa ei aistittu poikkeavia mikrobiperäisiä hajuja, eikä todettu poikkeavia kosteuden arvoja. Poikkeavaa kemiallista, palavaan muoviin viittaavaa hajua aistittiin luokassa 2. Haju tuli tilassa olevan karryn ylätason muovialustasta, kuva 31. Haju oli voimakas ja hallitsi luokan sisäilmaa

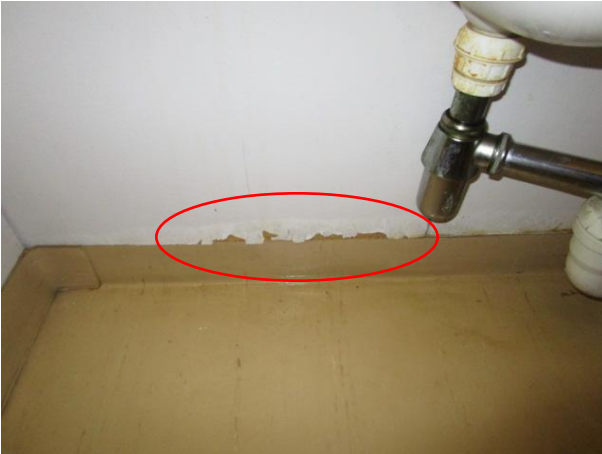
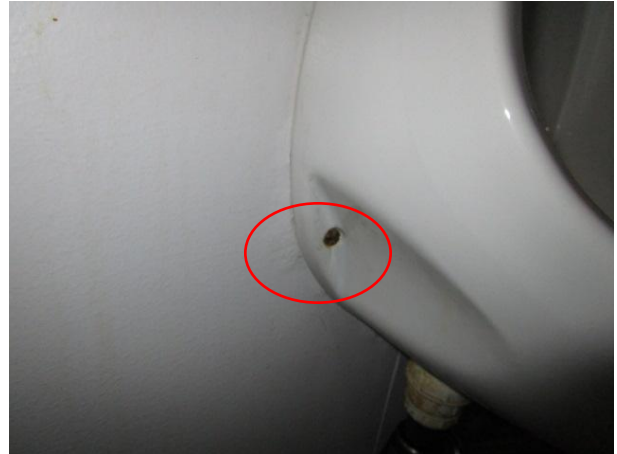
- Aulan isossa vessassa (oppilaat) todettiin kosteuden (roiskevedet ?) aiheuttamaa turpoamista lastulevyseinässä, kuvat 32-33

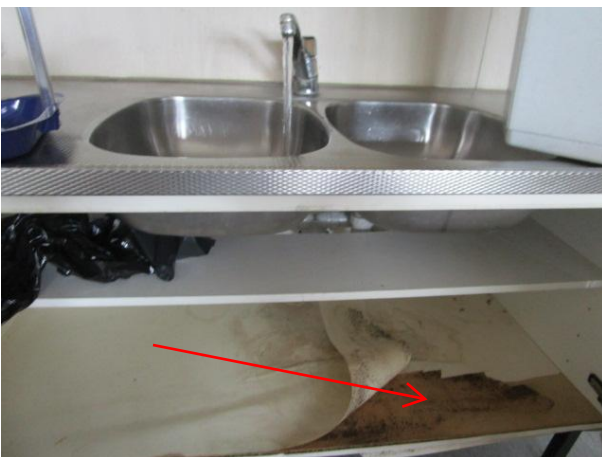
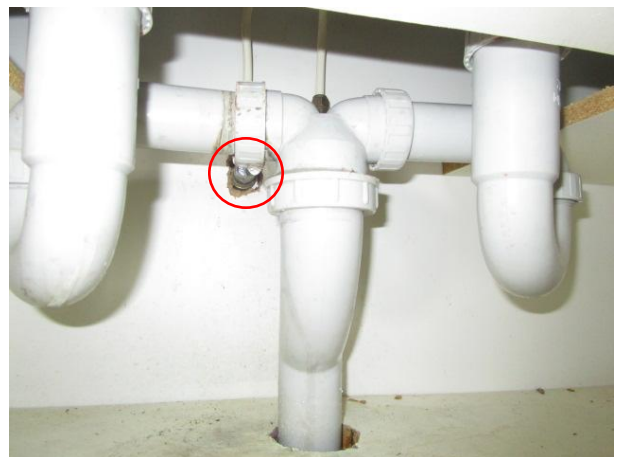
- Luokan 3 pesualtaan poistoputki vuotaa ja on aiheuttanut allaskaappiin mikrobivaurion, kuvat 34-35. Luokassa 1 hanan tiiviste vuotaa ja stoppari on viallinen, hana pääsee kääntymään altaan yli

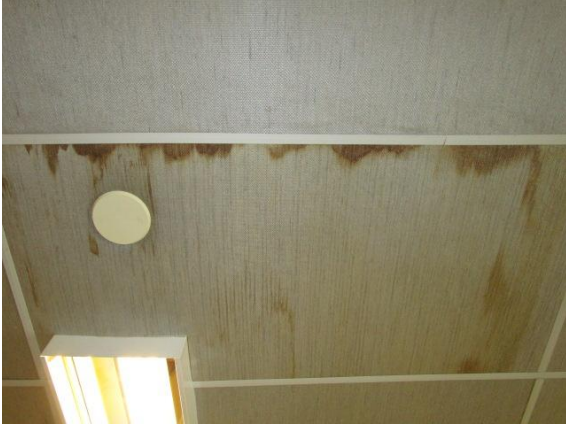
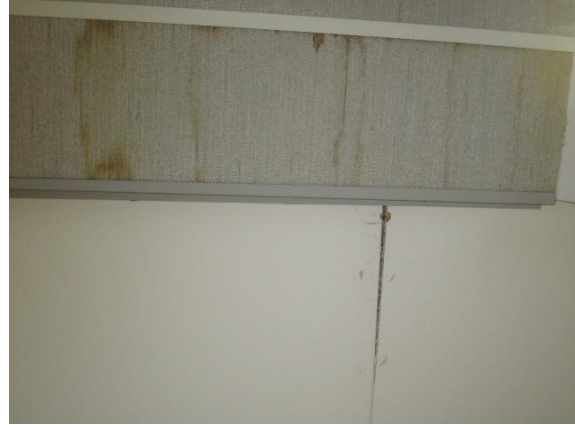
- Luokan 2 katossa todettiin kosteuden aiheuttamia materiaali muutoksia. Akustiikkalevyissä oli tummentumia ja katon lastulevyissä oli turpoamisjälkiä, kuvat 36-37. Tuloilma puhalsi kaikissa luokissa kohti ja pitkin mineraalivillaisia akustiikkalevyjä

- Suosittelemme poistamaan todetut mineraalikulitlähteet. Kaikista luokista alakattolevyt voi vaihtaa M1 –luokiteltuihin levyihin. Luokassa 2 suosittelemme uusimaan katon vaurioituneet lastulevyt. Aulassa tuloilmakoneen tarkastusluukun eristepinnan pinnoittaminen esim. pölynsidonta aineella vai vastaavalla
- Luokkien 1 ja 3 allaskaapit hanoineen on aika uusia
- Ilmanvaihtojärjestelmien puhdistus viisivuotishojeistuksen mukaisesti

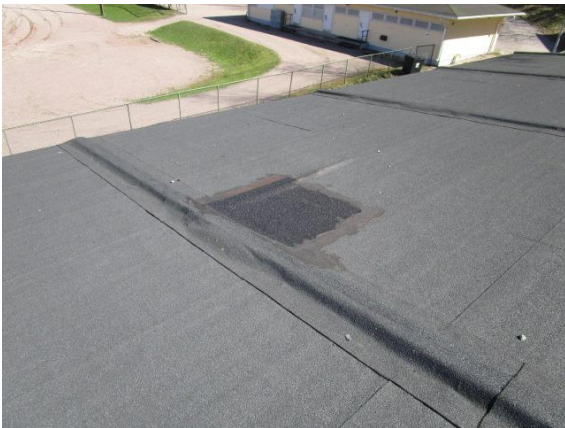
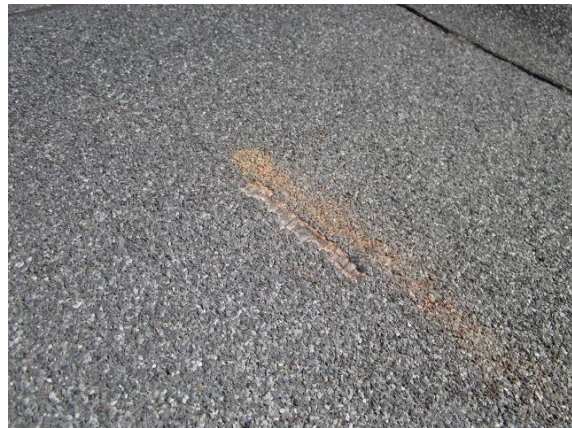
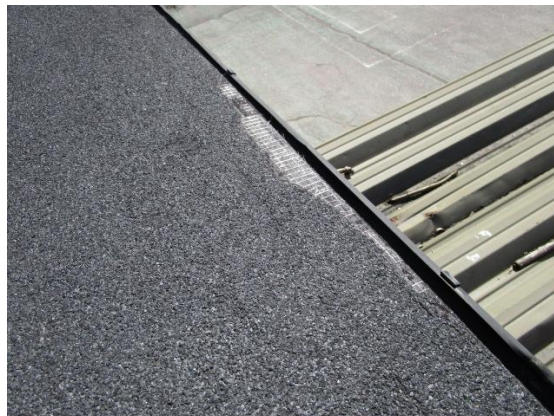
- Kouluisännän mukaan vaurion on aiheuttanut katon lumenpudotustoimet. Katolla oli luokan 2 kohdalle tehty kattohuovan paikkaus. Lisäksi kahdessa muussa kohdassa oli katon pintamateriaali vaurioitunut, mutta näitä kohtia ei oltu korjattu, kuvat 36-38. Kohtien alapuolella sisätiloissa ei todettu vauriojälkiä

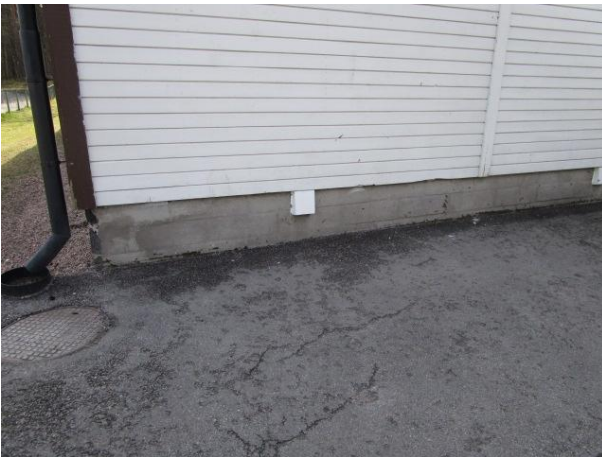
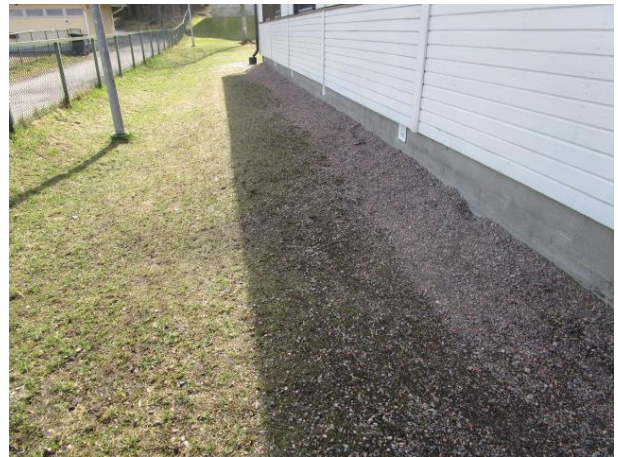
- Ulkopuolella rakennuksen vierustat on osin asfaltoitu ja osin soraistettu, rännikaivot on mutta patolevyjä ei havaittu. Pinnat kallistuvat rakennuksesta pois päin, kuvat 39-40

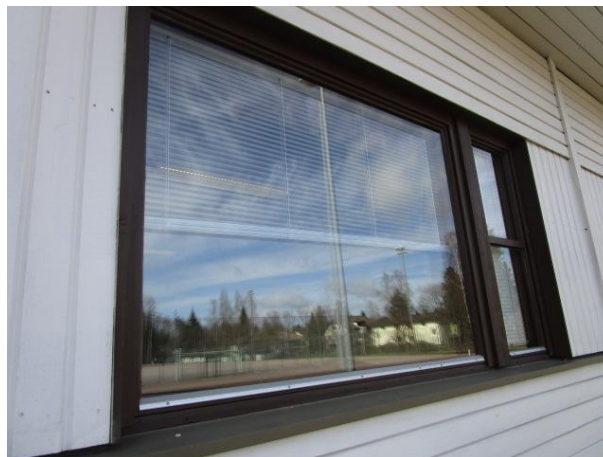
Kuva 41

- Ikkunat olivat hyväkuntoisia, kuva 41

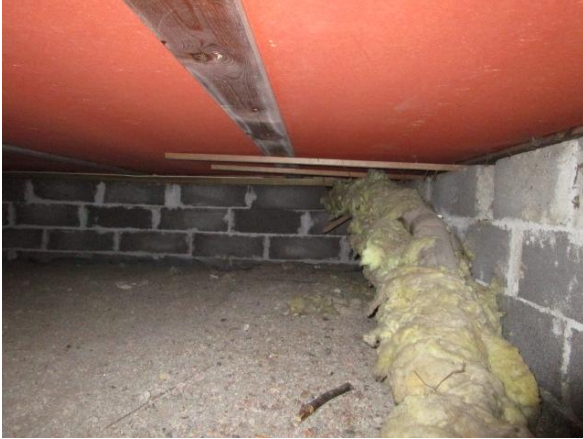
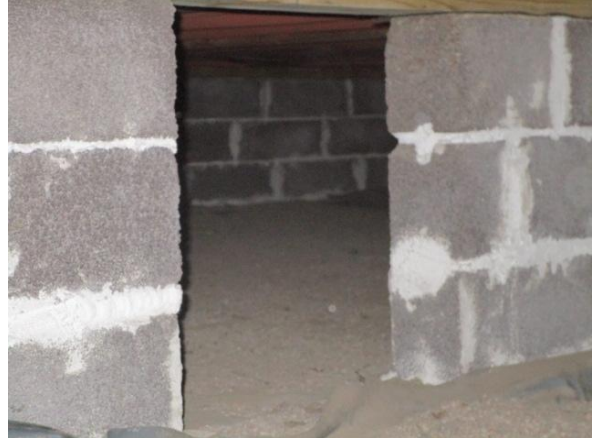
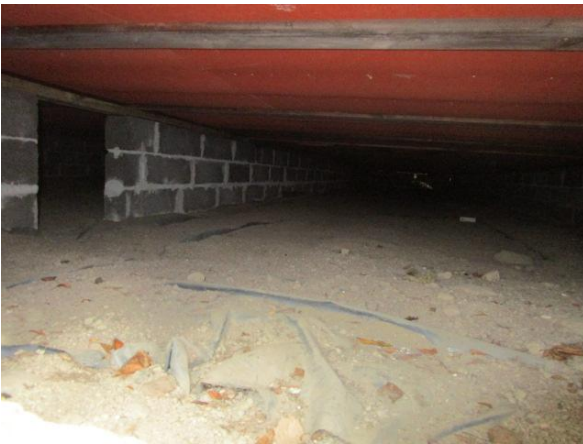
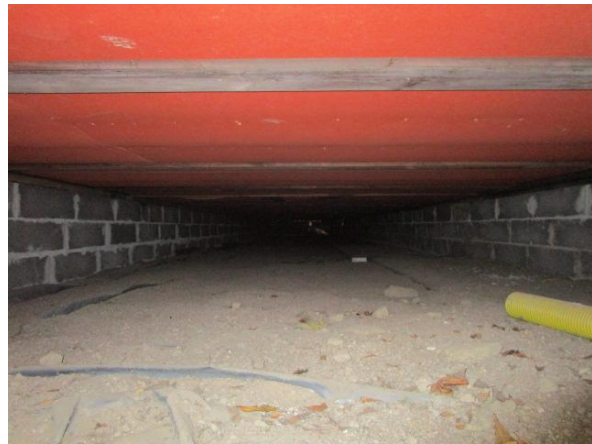
- Alapohja oli varsin siisti, mutta siellä oli voimakas mikrobiperäinen haju. Haju ei kulkeutunut sisätiloihin. Alapohjassa on kaksi osaa, joita erottaa harkkoseinä, kuvat 42-45

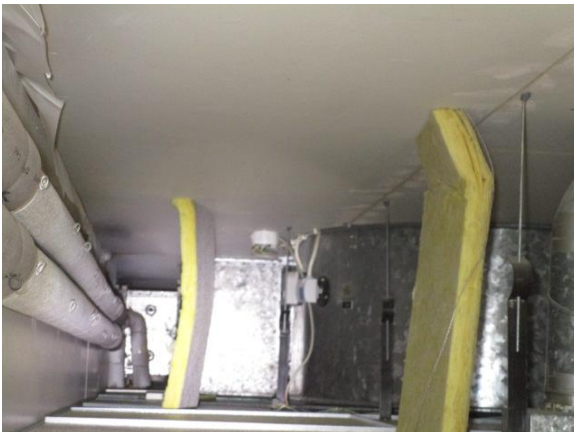
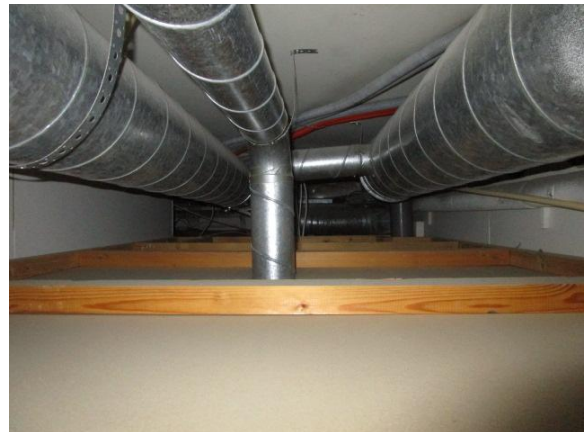
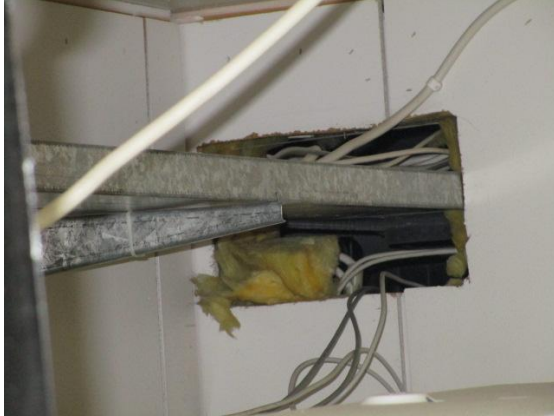
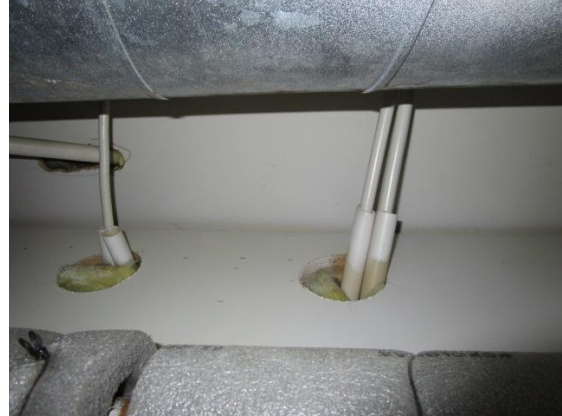
- Aulan alakattotilassa oli jonkin verran paljasta eristevillaa, alakattotila oli siisti. Runkokanavissa ei ollut eikä pääte-elimissä ollut äänenvaimentimia. Alakatossa oli useita epätiivittä läpimenoja ympäröiviin tiloihin, kuvat 46-49

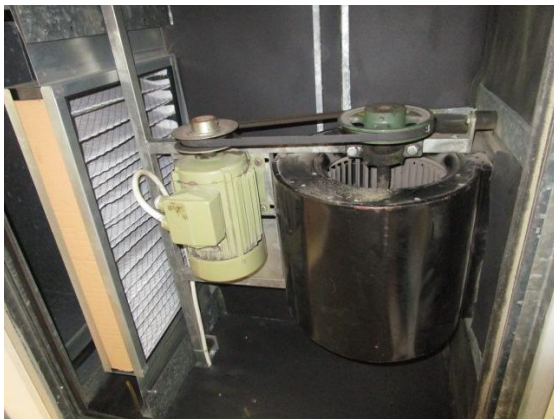
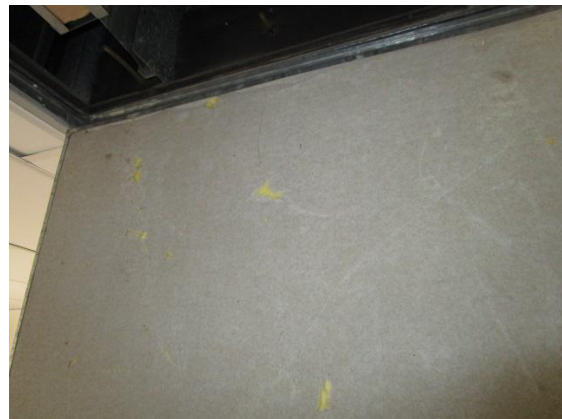
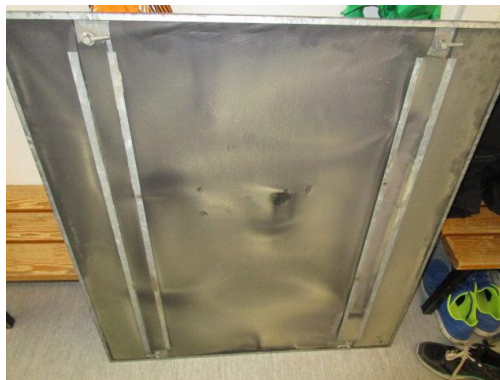
- Tuloilmakoneen puhallinkammiossa oli solukumieriste. Puhallinkammion luukun alla käytävän puolella oli toinen luukku, jossa oli pinnaltaan rikkinäinen villaaeriste, kuvat 50-51. Tuloilmakoneessa on huomattavia ohivuotoja suodattimen reunoilta, puhallinkammion luukku oli vihertävä siitepölystä, kuva 52. Lisäksi pahvisuodattimen suodatusteho on heikko

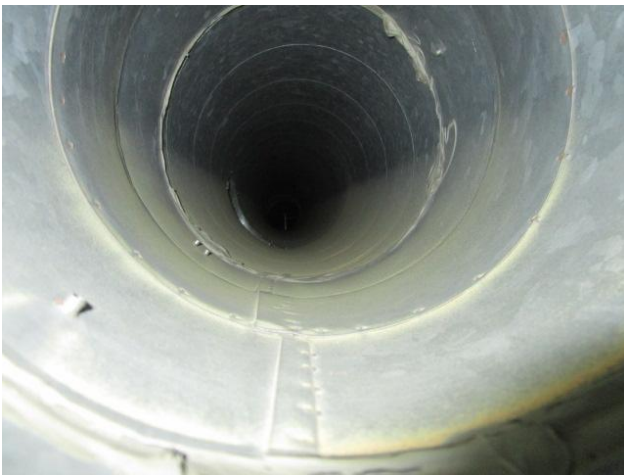
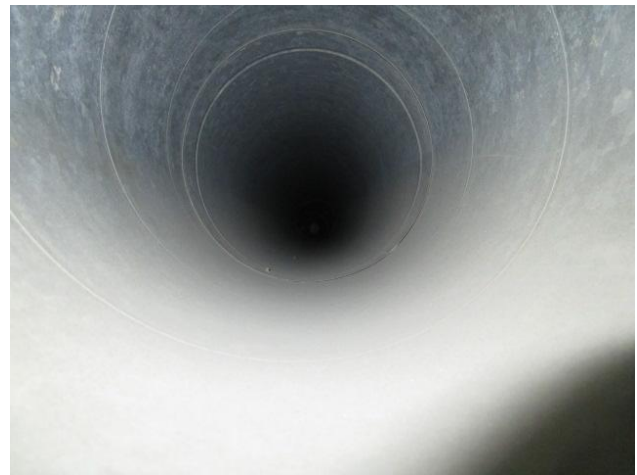
- Koulut kuuluvat Sisäministeriön asetuksen 802/2001 mukaan viiden vuoden välein nuohottaviin tiloihin. Tutkitun tilan edellinen nuohous ei ole tiedossa. Tutkittavaa järjestelmää ei ole puhtausluokiteltu, joten puhtauden arviointiin käytetään vanhojen kanavien P2 –luokan kriteerejä. Puhtausluokan P2 kanavat puhdistetaan, kun pöly- ja likakertymä ylittää 5 g/m^2 tai kun edellisestä puhdistuksesta on kulunut 5 vuotta. Poistokanavat arvioitiin paloturvallisuusriskin vuoksi
- IV –kanavien visuaaliseen puhtauden arviointiin osallistui neljä tutkijaa. Tuloilman runkokehän löytyi yksi pieni tarkastusluukku, josta kanava päästiin kuvaamaan. Poistopuoli kuvattiin pääte-elimen kautta

- Raadin arvio tulokanavan puhtaudesta:

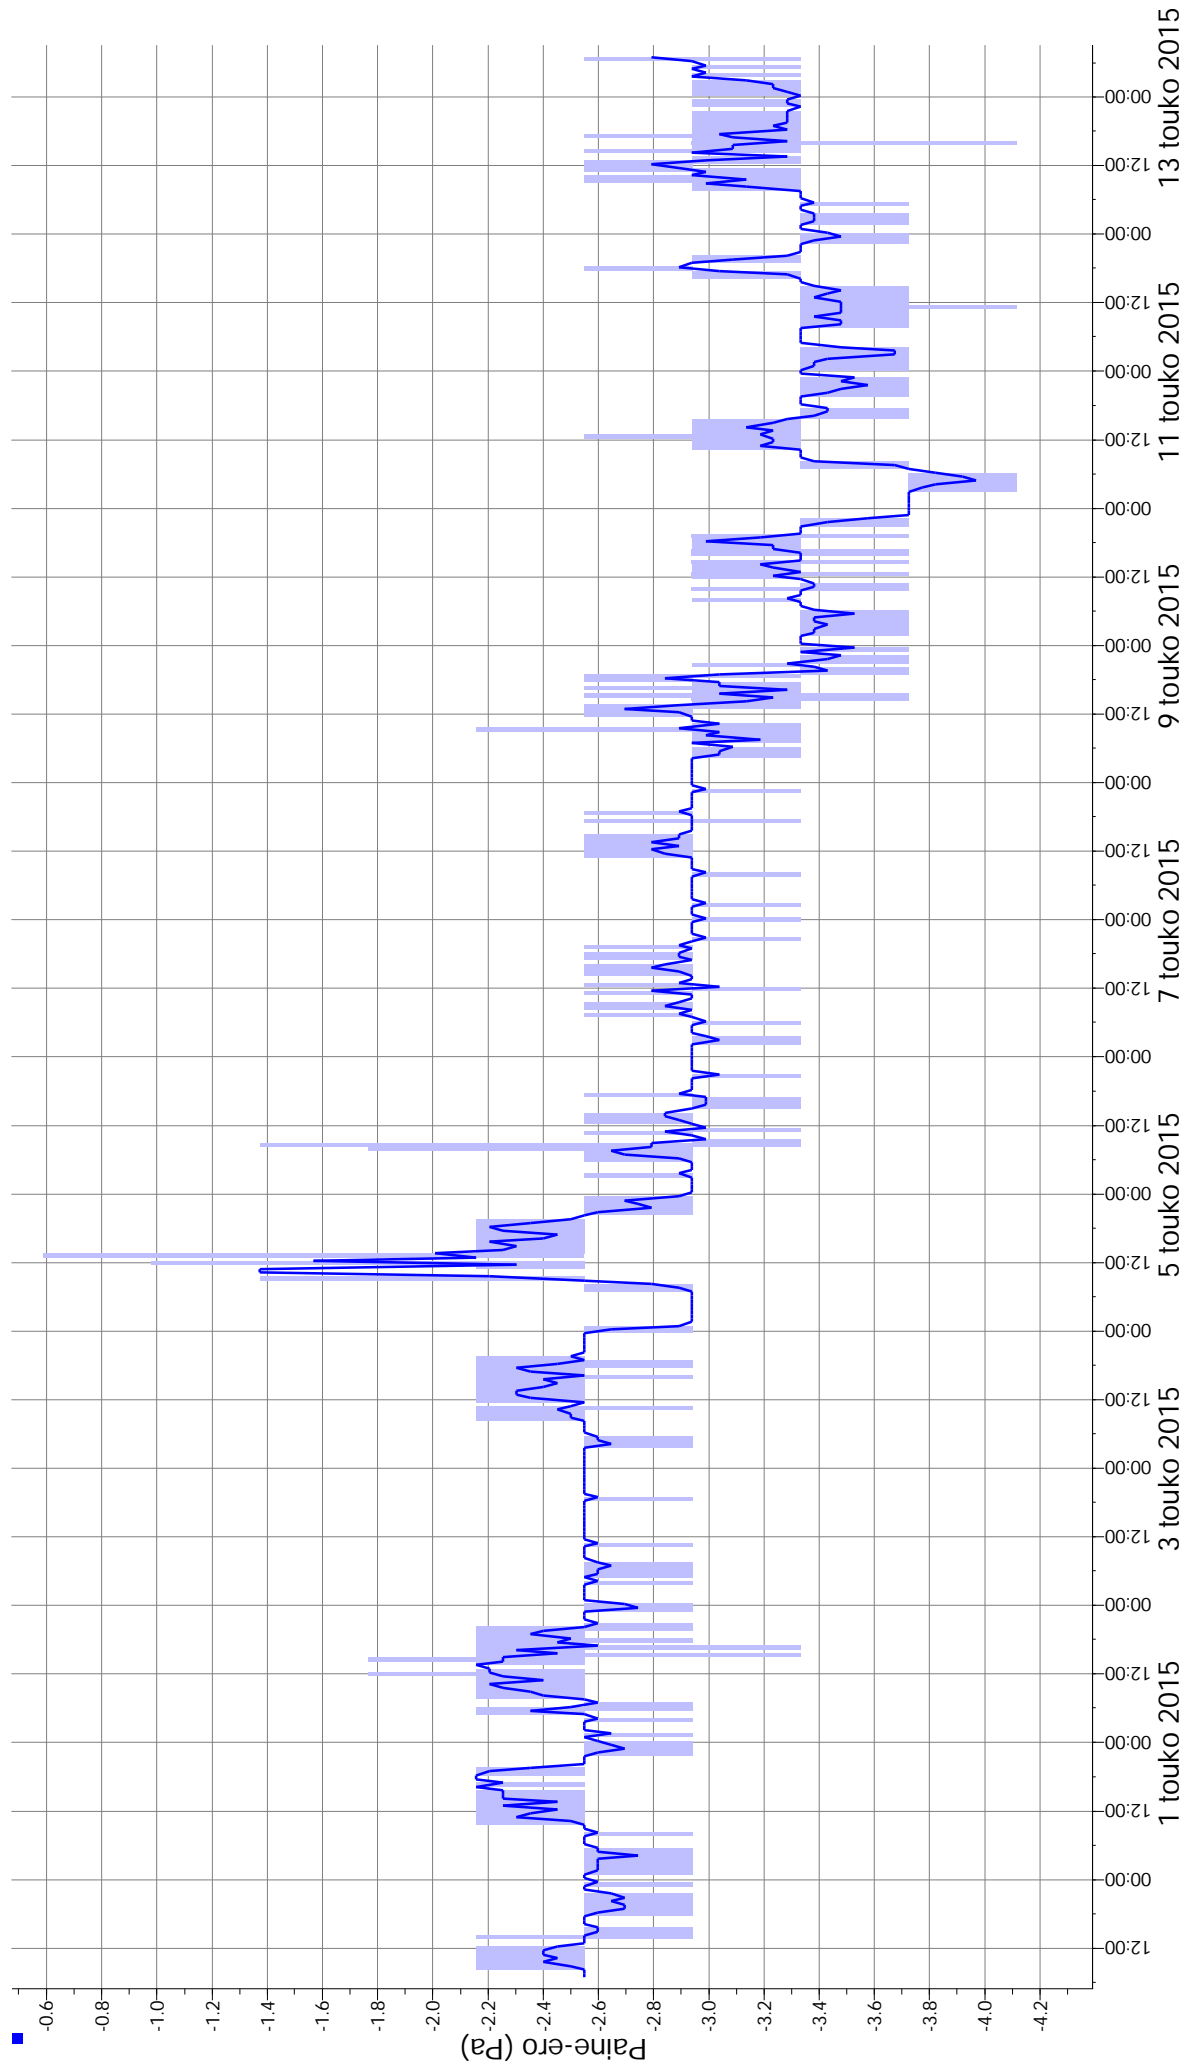
Rajatorpan koulu MP 1, Vanha talonmiehen asunto (Kuraattori)

Mittauspiste 1: Vanha talonmiehen asunto (Kuraattori)

- Mittauspiste oli koko mittauksen ajan alipaineinen ulkoilmaan nähden n. 1-4 Pa. Alimmillaan paine-ero oli - 1,0 Pa 4.5. klo 11:50. Suurimmillaan paine-ero oli -4,1 Pa 10.5. klo 04:30

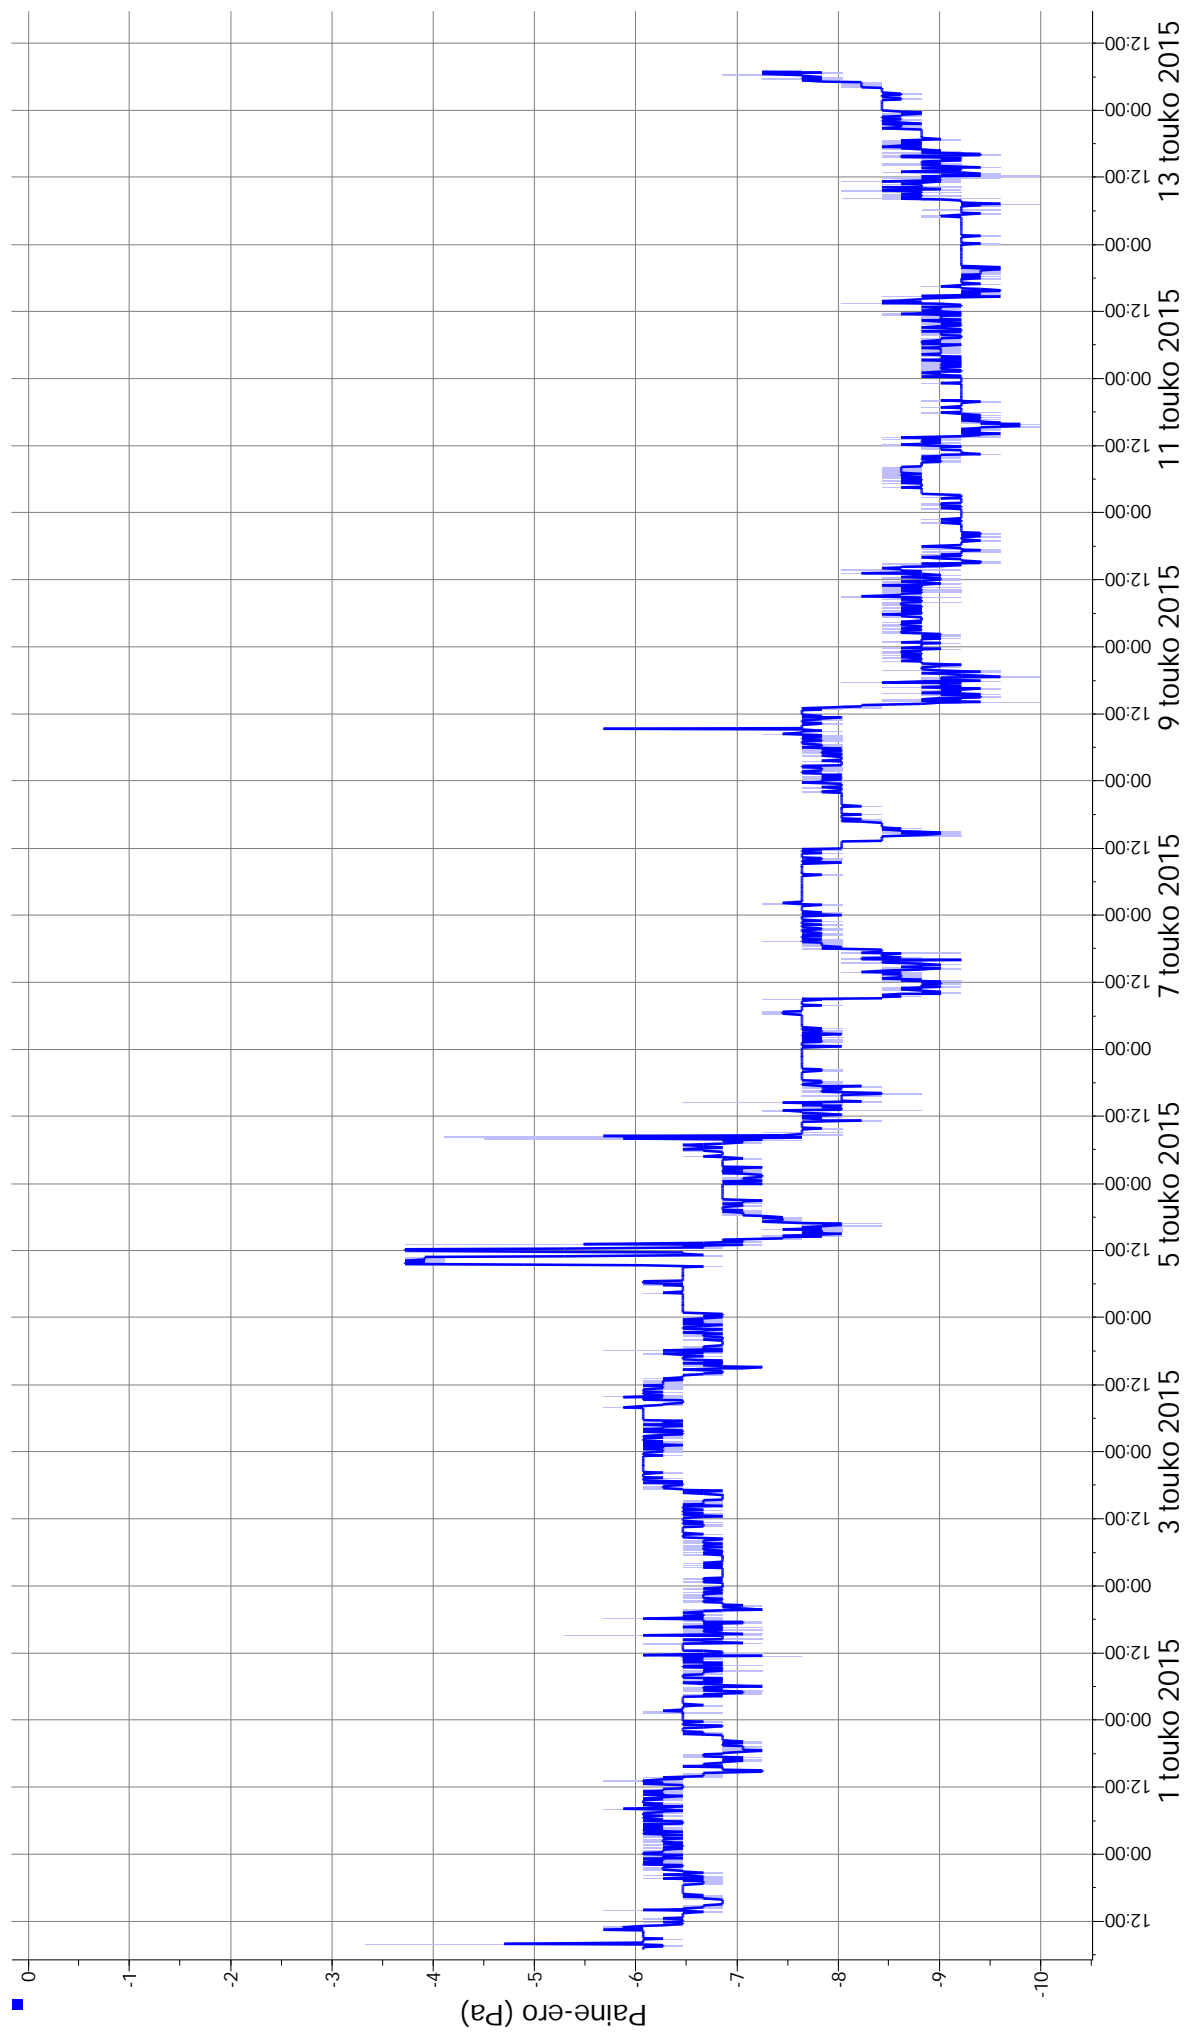
Rajatorpan koulu MP 2, Vanha talonmiehen asunto (Neuvotteluhuone)

Mittauspiste 2: Vanha talonmiehen asunto (Neuvotteluhuone)

- Mittauspiste oli koko mittauksen ajan alipaineinen ulkoilmaan nähden n. 4-10 Pa. Alimmillaan paine-ero oli - 3,7 Pa 4.5. klo 09:50. Suurimmillaan paine-ero oli - 10,0 Pa 10.5. klo 15:20
