RAJATORPAN KOULU
SISÄILMATUTKIMUKSET
28.4.2015 - 12.6.2015

RAJATORPAN KOULUN SISÄILMATUTKIMUKSET

Rajatorpan koulu
Vapaalanpolku 13
01650 Vantaa

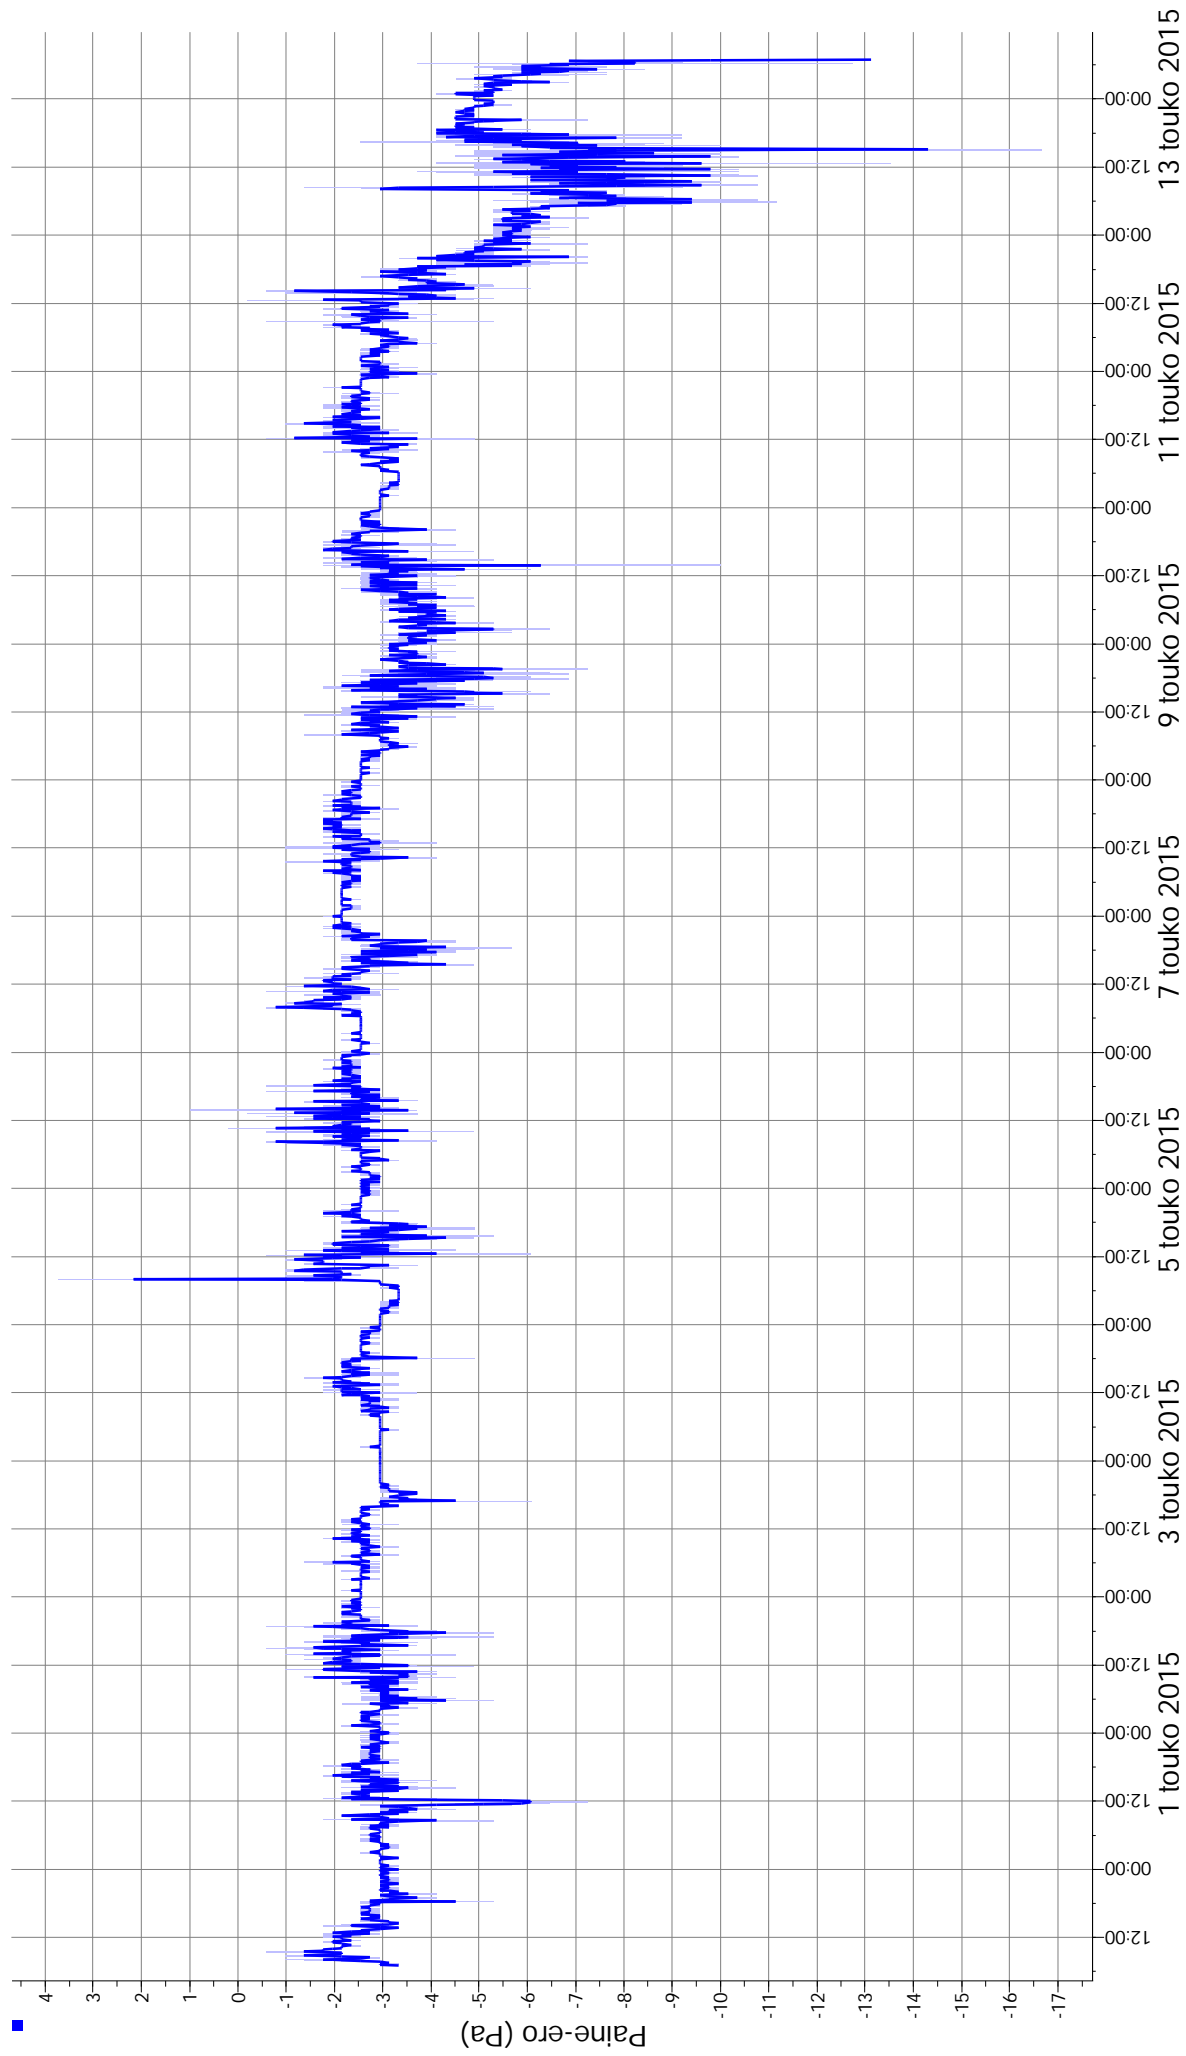
Rajatorpan koulu MP4, Vanha koulurakennus (Mummola)

Mittauspiste 4: Vanha koulurakennus (Mummola), ulkoseinä

- Mittauspiste oli pääsääntöisesti alipaineinen ulkoilmaan nähden n. 1-5 Pa. Mittausjakson lopulla (tiistai 12.5.) tila oli vuorokauden ajan muuta jaksoa alipaineisempi n. 10 Pa

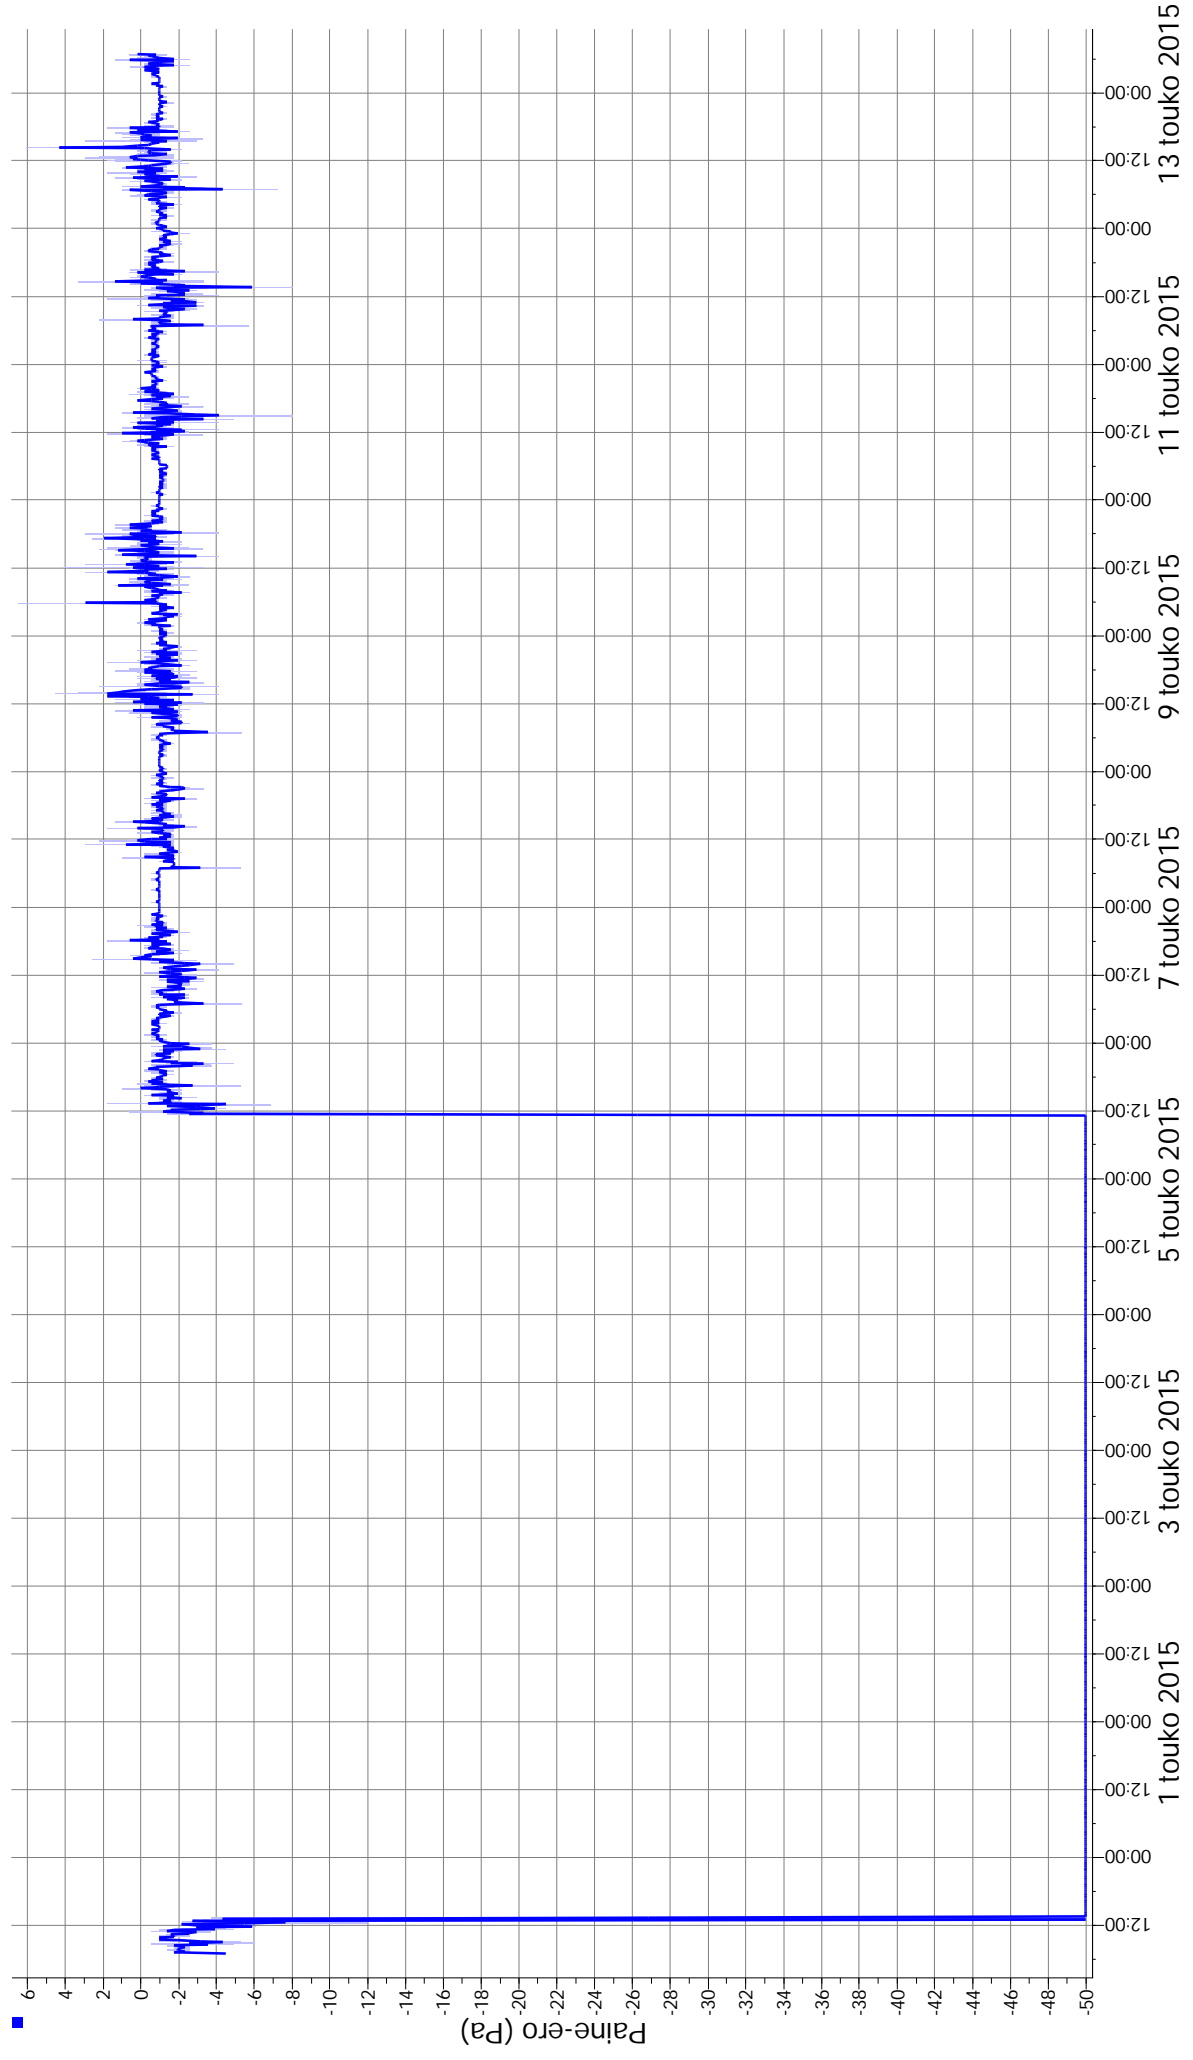
Rajatorpan koulu MP5, Paviljonki luokka 1, ulkoseinä

Mittauspiste 5: Paviljonki luokka 1, ulkoseinä

- Hieman ajastetun käynnistymisen jälkeen paine-eroanturi on irrotettu ikkunarakenteesta tai verkkovirta on katkaistu noin viikon ajaksi
- Mittalaitteen tallentaessa paine-erot vaihtelivat tasapainon molemmin puolin, noin + 3 ja – 4 välillä

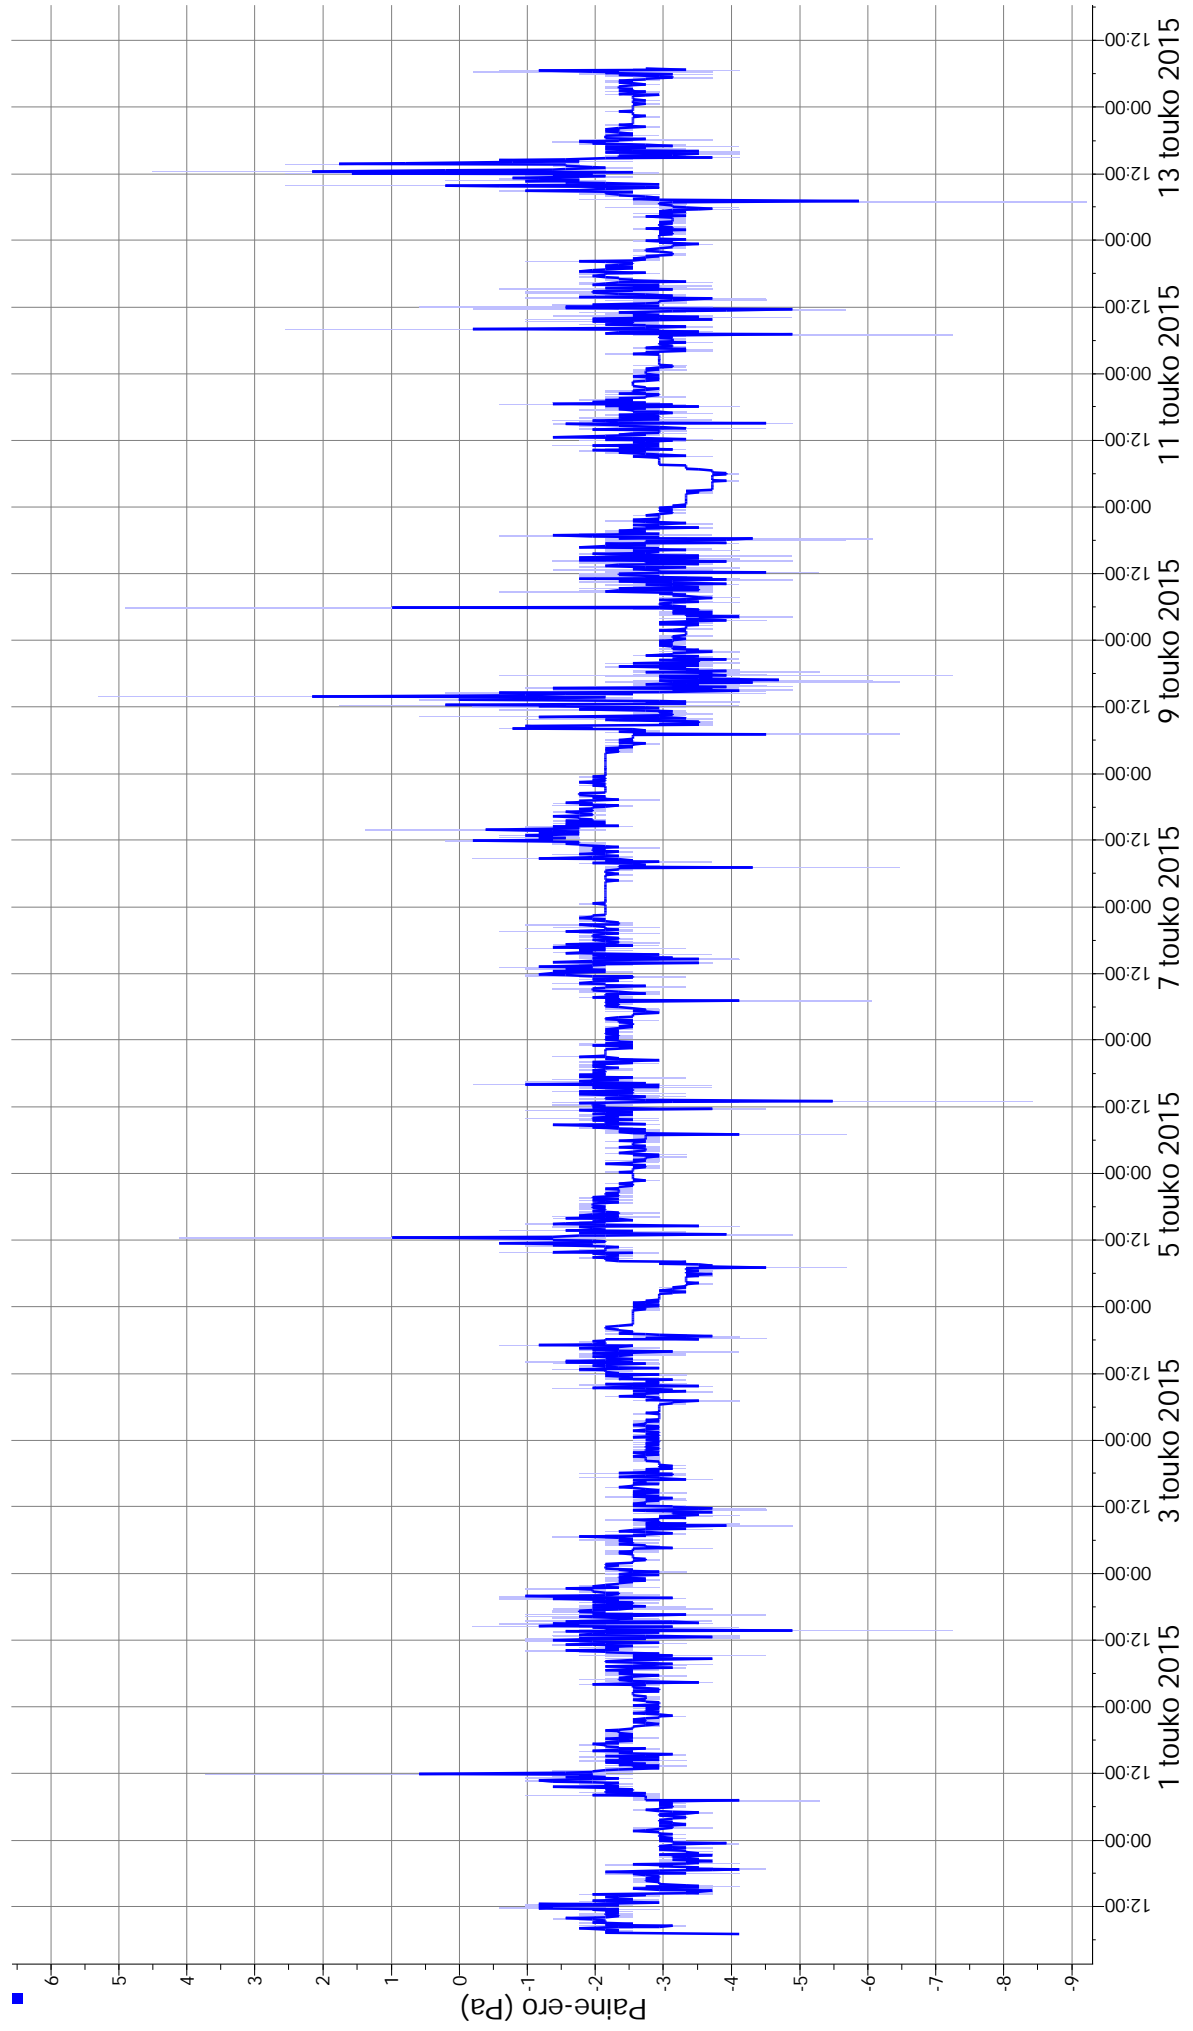
Rajatorpan koulu MP6, Pavijonki luokka 2, alapohja

■ 383650 Paine-ero Rajatorpan koulu MP6
