**Kohde:** Rekolan koulu, Rekolantie 67, 01400 Vantaa

## Viimeisin tutkimus

**Aika:** 1.8.2017

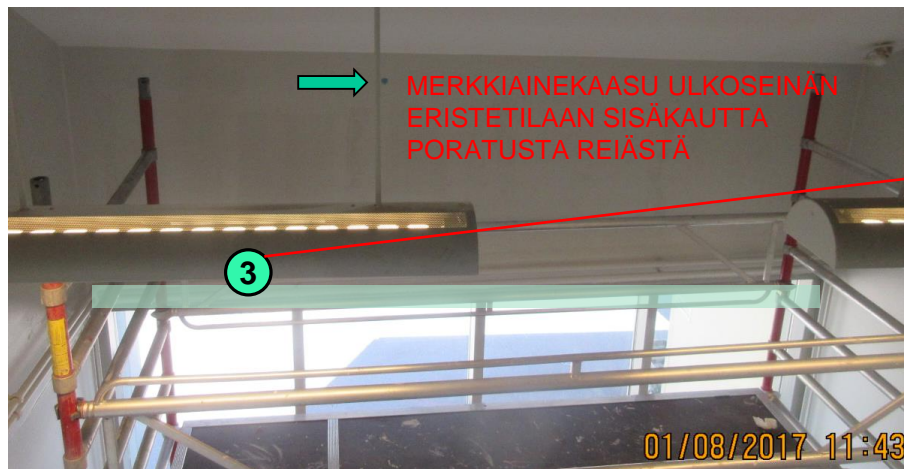
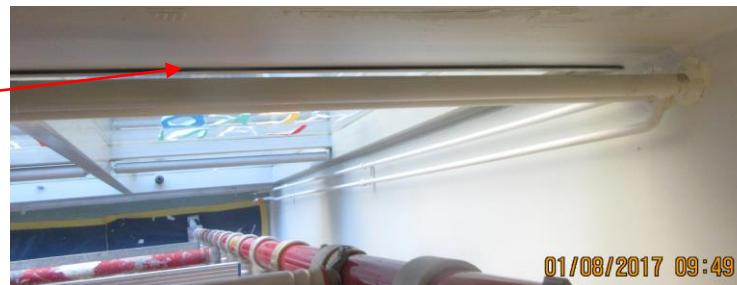
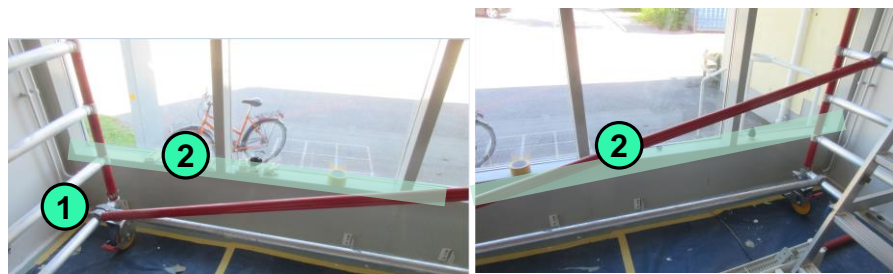
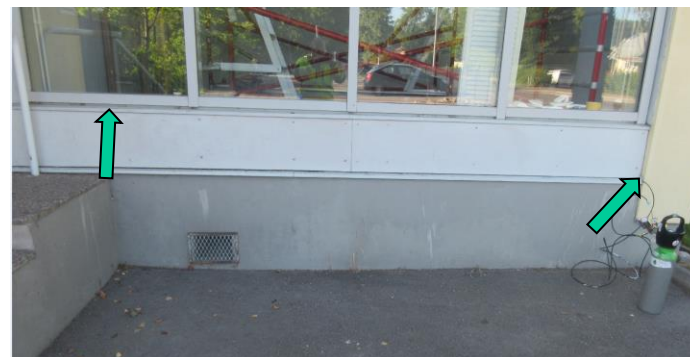
# TILAN 005 ULKOSEINÄN MERKKIAINEKOE 1.8.2017

Merkkiainekoe tehtiin rikkiheksafluoridikaasulla ja WIKA Gir-10 -analysointilaitteella. Tilan alipaineisuus toteutettiin Blowerdoor alipaineistimella. Paine-ero mitattiin viereisen tilan ikkunasta

- ① VUOTO, PELLIN TAKAA
- ② VUOTO, IKKUNARUUTUJEN SILIKONITIIVISTYKSET IRRONNEET
- ③ VUOTO, YLÄREUNAN PELLITYS AUKI KOKO MATKALTA

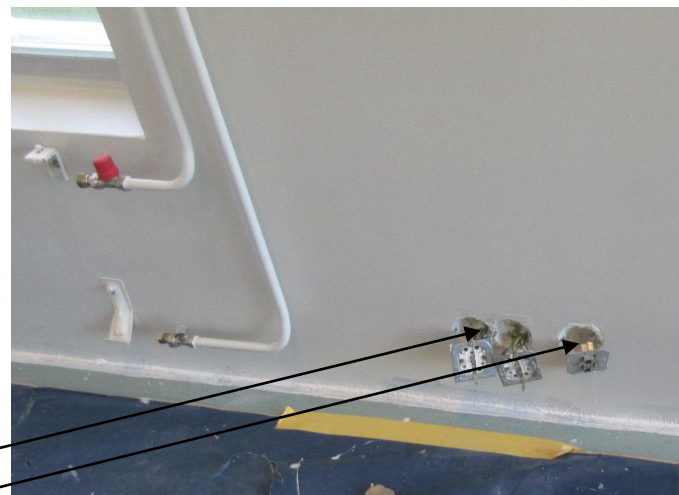
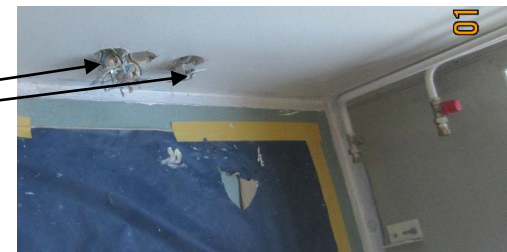
# TILAN 005 ULKOSEINÄN MERKKIAINEKOE 1.8.2017

Merkkiaiinekoe tehtiin rikkiheksafluoridikaasulla ja WIKA Gir-10 -analysointilaitteella. Tilan alipaineisuus toteutettiin Blowerdoor alipaineistimella. Paine-ero mitattiin sisäpuolelta eristetilaan poratusta reiästä.

1 VUOTO, PISTORASIA

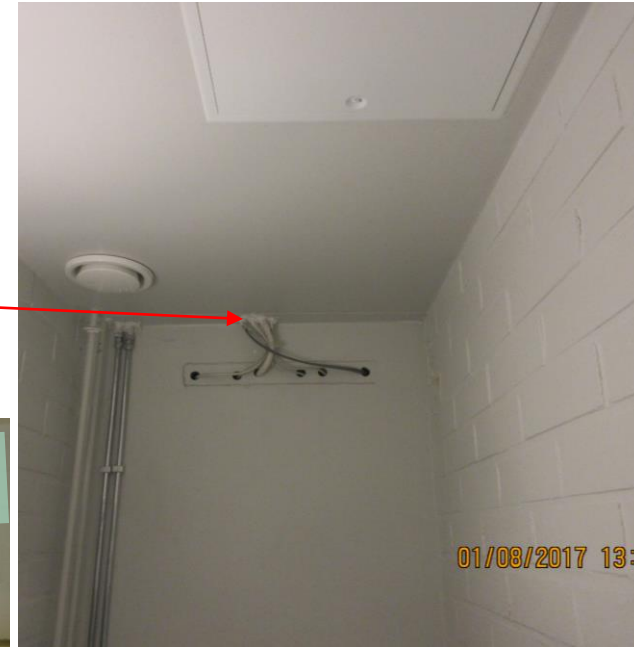
# TILOJEN 027 JA 028 YLÄPOHJAN MERKKIAINEKOE 1.8.2017

Merkkiainekoe tehtiin rikkiheksafluoridikaasulla ja WIKA Gir-10 -analysointilaitteella. Tilan alipaineisuus toteutettiin Blowerdoor alipaineistimella. Paine-ero mitattiin ikkunasta sisä- ja ulkoilman välisenä paine-erona

- ① VUOTO, TIIVISTÄMÄTTÖMIÄ PUTKILÄPVIENTEJÄ
- ② VUOTO, PUTKILÄPVIENNIN YMPÄRILTÄ
- ③ VUOTO, TIILISEINÄN SAUMAT
