Raportointipäiväys: 18.3.2011

# Lämpökuvausraportti

## *Ristipuron päiväkoti*

**Vantaan Tilakeskus**

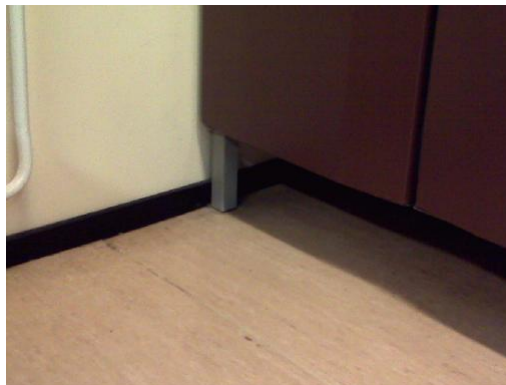
Kuvauskohde: Pukuhuone (43)

Talue= mittausalueen minimilämpötila	7,8
To = Ulkolämpötila =	-4,0
Ti = sisälämpötila (mittaus 1,1m korkeudelta, keskeltä huonetilaa) =	23,0
<b>Lämpötilaindeksi alueen minimilämpötilasta=</b>	<b>44</b>

**Kommentit:** Pukuhuoneen lattian ja seinän liitoskohdassa ilmavuotoa. Korjausluokka 1

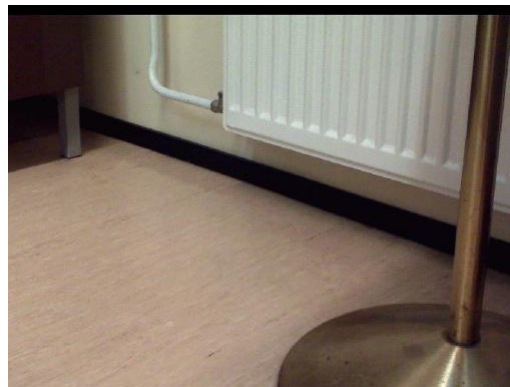
Kuvauskohde: Pukuhuone (43)

Talue= mittausalueen minimilämpötila	12,3
To = Ulkolämpötila =	-4,0
Ti = sisälämpötila (mittaus 1,1m korkeudelta, keskeltä huonetilaa) =	23,0
<b>Lämpötilaindeksi alueen minimilämpötilasta=</b>	<b>60</b>

Kommentit: Pukuhuoneen lattian ja seinän liitoskohdassa ilmavuotoa. Korjausluokka 1

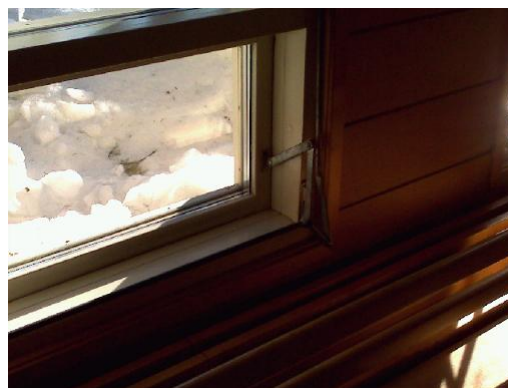
Kuvauskohde: Liikuntasali (34)

Talue= mittausalueen minimilämpötila	8,3
To = Ulkolämpötila =	-4,0
Ti = sisälämpötila (mittaus 1,1m korkeudelta, keskeltä huonetilaa) =	23,0
<b>Lämpötilaindeksi alueen minimilämpötilasta=</b>	<b>46</b>

Kommentit: Ikkunassa tiivistevuoto. Korjausluokka 1

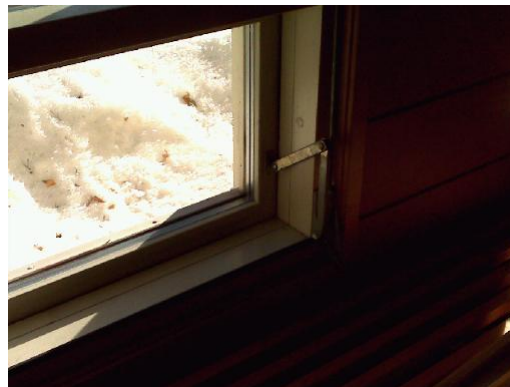
Kuvauskohde: Liikuntasali (34)

**Lämpötilaindeksi alueen minimilämpötilasta= 56**

**Kommentit: Ikkunassa tiivistevuoto. Korjausluokka 1**

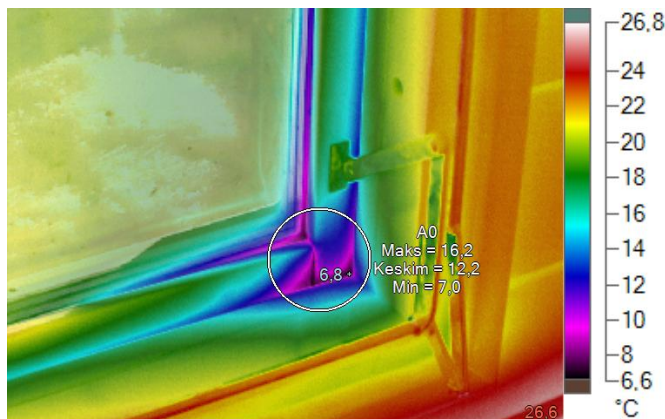
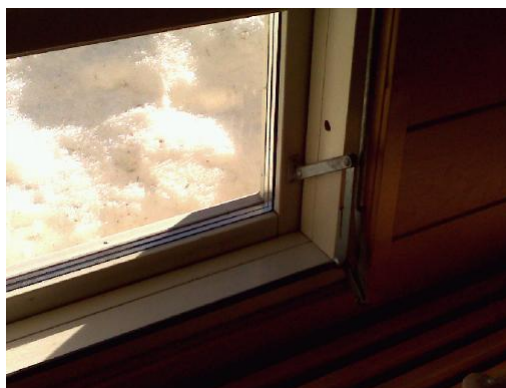
Kuvauskohde: Liikuntasali (34)

Talue= mittausalueen minimilämpötila	6,8
To = Ulkolämpötila =	-4,0
Ti = sisälämpötila (mittaus 1,1m korkeudelta, keskeltä huonetilaa) =	21,0
<b>Lämpötilaindeksi alueen minimilämpötilasta=</b>	<b>43</b>

Kommentit: Ikkunassa tiivistevuoto. Korjausluokka 1

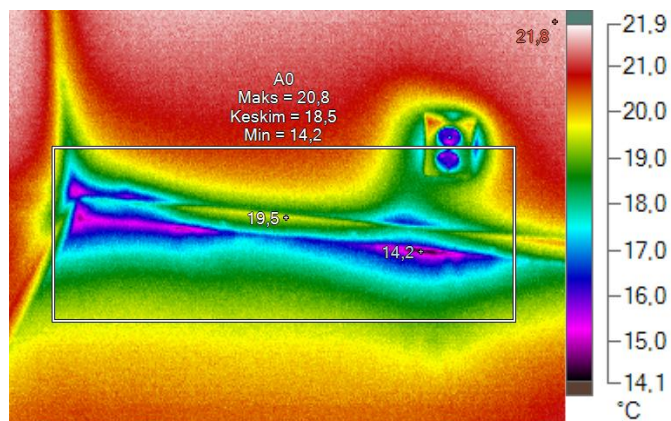
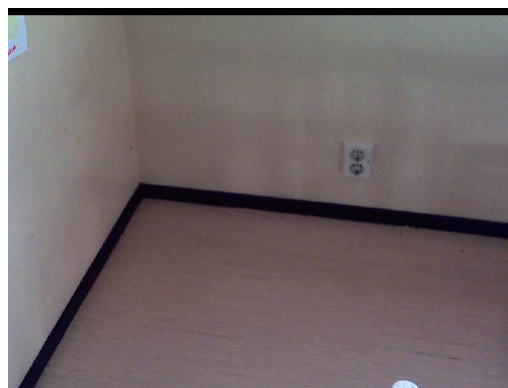
Kuvauskohde: Ryhmähuone (49)

Talue= mittausalueen minimilämpötila	14,2
To = Ulkolämpötila =	-4,0
Ti = sisälämpötila (mittaus 1,1m korkeudelta, keskeltä huonetilaa) =	23,0
<b>Lämpötilaindeksi alueen minimilämpötilasta=</b>	<b>67</b>

**Kommentit:** Lattian ja seinän liitoksesta ja pistorasiasta ilmavuotoa. Korjausluokka 3

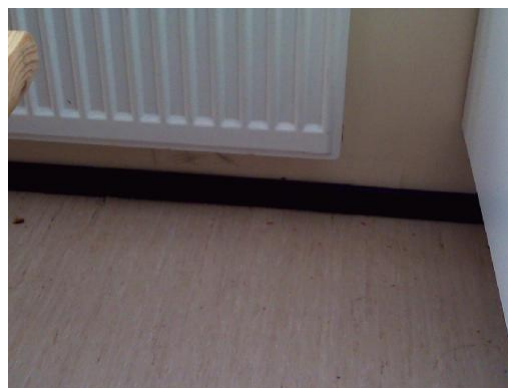
Kuvauskohde: Versta (48)

Talue= mittausalueen minimilämpötila	10,5
To = Ulkolämpötila =	-4,0
Ti = sisälämpötila (mittaus 1,1m korkeudelta, keskeltä huonetilaa) =	23,0
<b>Lämpötilaindeksi alueen minimilämpötilasta=</b>	<b>54</b>

**Kommentit:** Lattian ja seinän liitoskohdassa ilmavuotoa. Korjausluokka 1

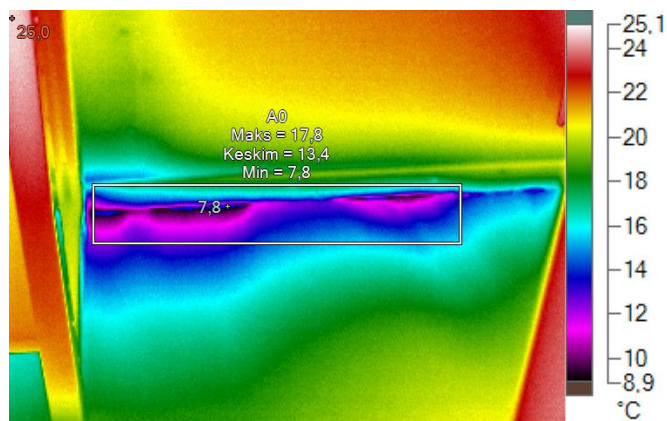
Kuvauskohde: Leikki ja lepo huone (46)

Talue= mittausalueen minimilämpötila	7,8
To = Ulkolämpötila =	-4,0
Ti = sisälämpötila (mittaus 1,1m korkeudelta, keskeltä huonetilaa) =	23,0
<b>Lämpötilaindeksi alueen minimilämpötilasta=</b>	<b>44</b>

**Kommentit:** Ilmavuotoa lattian ja seinän liitoskohdassa. Korjausluokka 1

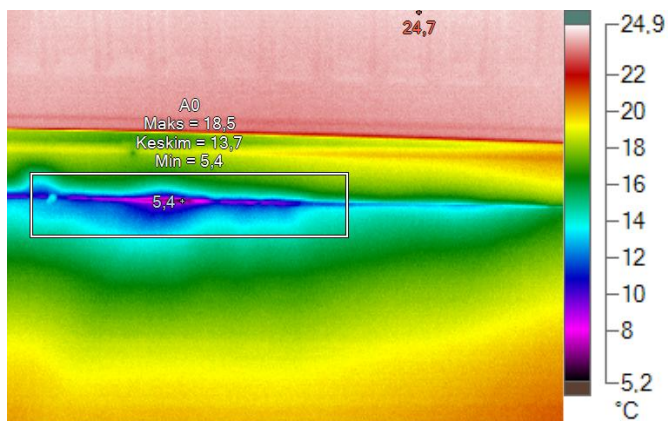
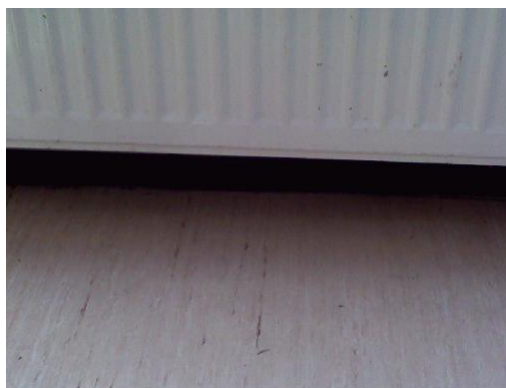
Kuvauskohde: Leikki ja lepo huone (46)

T <sub>alue</sub> = mittausalueen minimilämpötila	5,4
T <sub>o</sub> = Ulkolämpötila =	-4,0
T <sub>i</sub> = sisälämpötila (mittaus 1,1m korkeudelta, keskeltä huonetilaa) =	23,0
<b>Lämpötilaindeksi alueen minimilämpötilasta =</b>	<b>35</b>

**Kommentit:** Ilmavuotoa lattian ja seinän liitoskohdassa. Korjausluokka 1

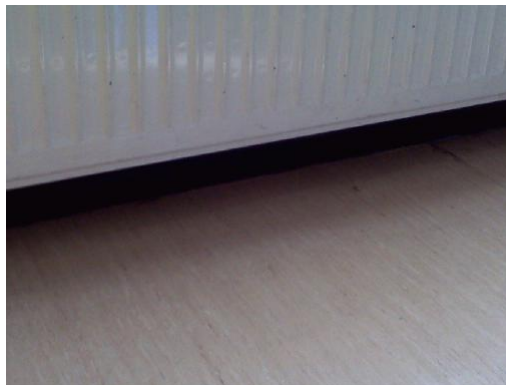
Kuvauskohde: Leikki ja lepo huone (46)

Talue= mittausalueen minimilämpötila	10,2
To = Ulkolämpötila =	-4,0
Ti = sisälämpötila (mittaus 1,1m korkeudelta, keskeltä huonetilaa) =	23,0
<b>Lämpötilaindeksi alueen minimilämpötilasta=</b>	<b>53</b>

**Kommentit:** Ilmavuotoa lattian ja seinän liitoskohdassa. Korjausluokka 1

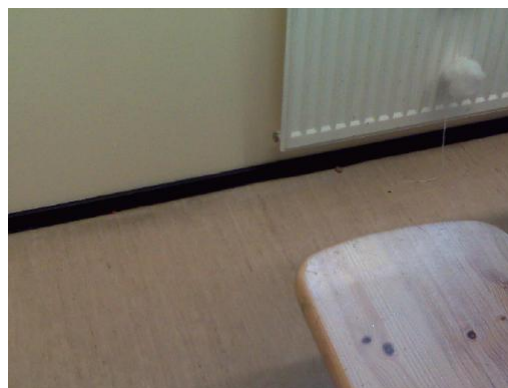
Kuvauskohde: Versta (61)

Talue= mittausalueen minimilämpötila	3,2
To = Ulkolämpötila =	-4,0
Ti = sisälämpötila (mittaus 1,1m korkeudelta, keskeltä huonetilaa) =	23,0
<b>Lämpötilaindeksi alueen minimilämpötilasta=</b>	<b>27</b>

Kommentit: Lattian ja seinän liitoskohdassa ilmavuoto. Korjausluokka 1

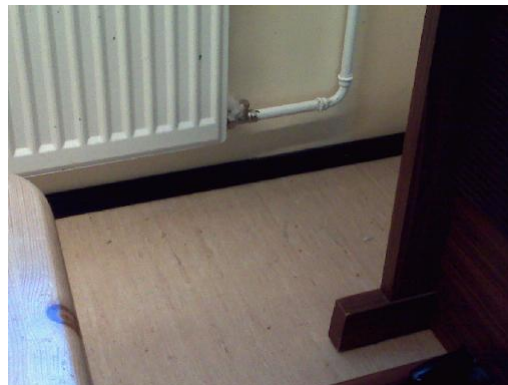
Kuvauskohde: Versta (61)

Talue= mittausalueen minimilämpötila	9,0
To = Ulkolämpötila =	-4,0
Ti = sisälämpötila (mittaus 1,1m korkeudelta, keskeltä huonetilaa) =	23,0
<b>Lämpötilaindeksi alueen minimilämpötilasta=</b>	<b>48</b>

**Kommentit:** Lattian ja seinän liitoskohdassa ilmavuoto. Korjausluokka 1

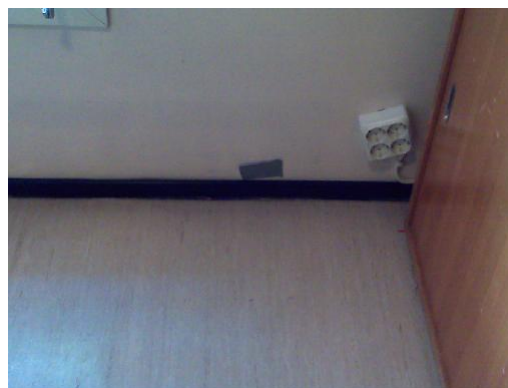
Kuvauskohde: Leikki ja lepo huone (59)

Talue= mittausalueen minimilämpötila	0,3
To = Ulkolämpötila =	-4,0
Ti = sisälämpötila (mittaus 1,1m korkeudelta, keskeltä huonetilaa) =	23,0
<b>Lämpötilaindeksi alueen minimilämpötilasta=</b>	<b>16</b>

**Kommentit:** Lattian ja seinän liitoskohdassa ilmavuoto. Korjausluokka 1

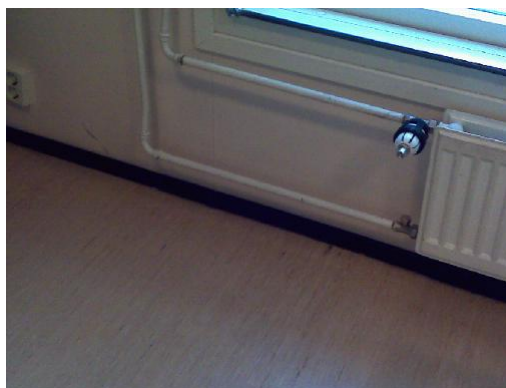
Kuvauskohde: Leikki ja lepo huone (59)

Talue= mittausalueen minimilämpötila	7,8
To = Ulkolämpötila =	-4,0
Ti = sisälämpötila (mittaus 1,1m korkeudelta, keskeltä huonetilaa) =	23,0
<b>Lämpötilaindeksi alueen minimilämpötilasta=</b>	<b>44</b>

**Kommentit:** Lattian ja seinän liitoskohdassa ilmavuoto. Korjausluokka 1

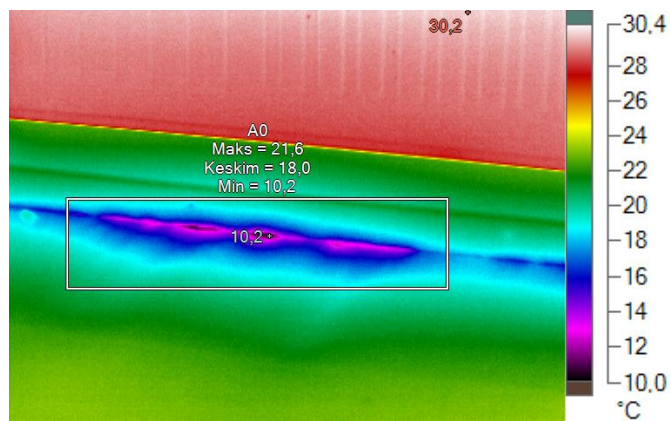
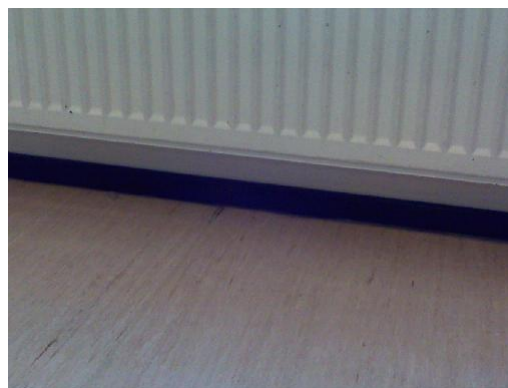
Kuvauskohde: Leikki ja lepo huone (59)

Talue= mittausalueen minimilämpötila	10,0
To = Ulkolämpötila =	-4,0
Ti = sisälämpötila (mittaus 1,1m korkeudelta, keskeltä huonetilaa) =	23,0
<b>Lämpötilaindeksi alueen minimilämpötilasta=</b>	<b>52</b>

Kommentit: Lattian ja seinän liitoskohdassa ilmavuoto. Korjausluokka 1
