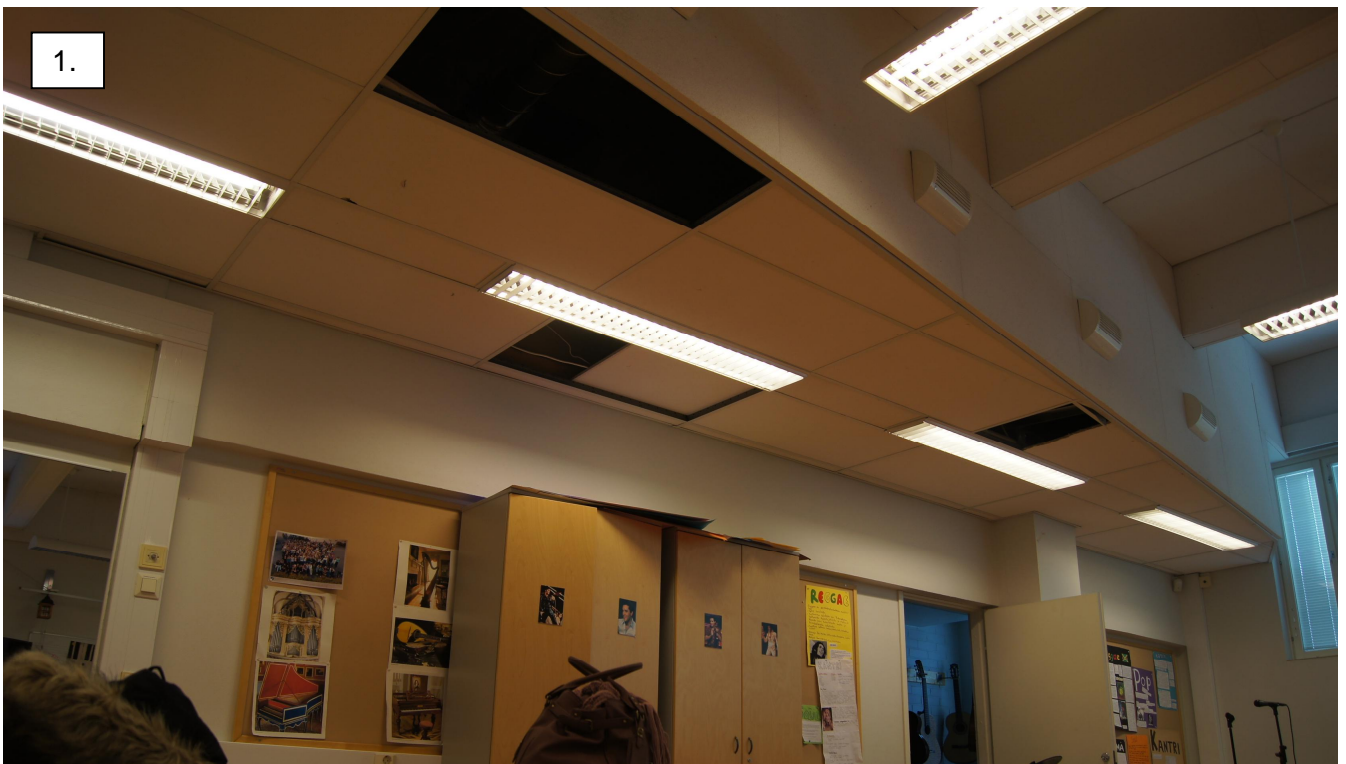
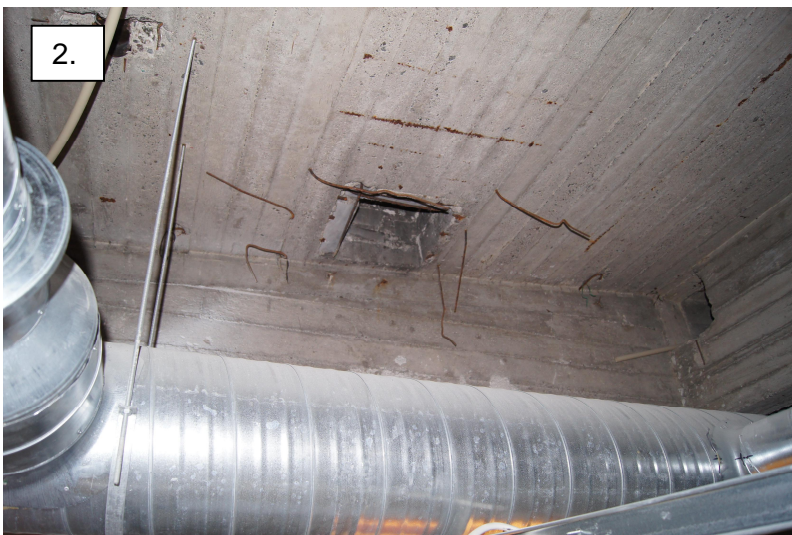
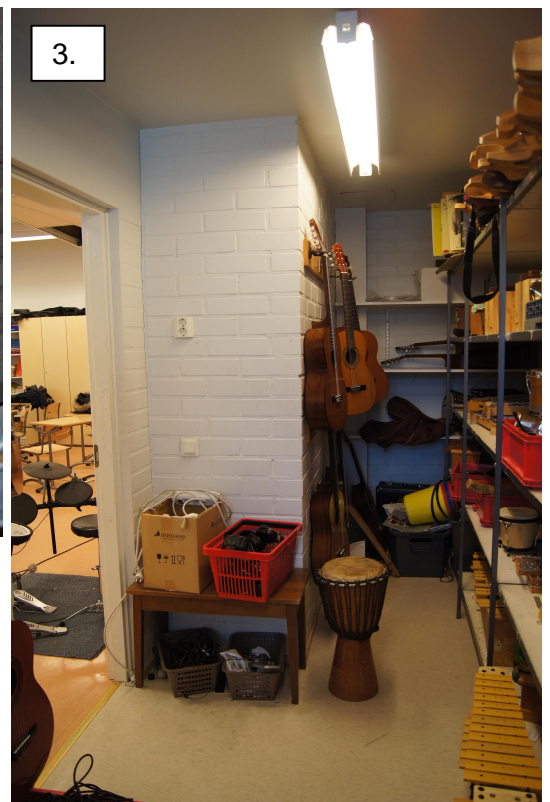
Kuvat 1, 2, 3. Musiikkiluokka 421. Kuvassa 1 alaslasketun katon sisällä suuri merkkiainepitoisuus. Kuvassa 2 on vanha aukko (huippuimuri), josta tiilien välissä merkkiainepitoisuus suuri. Kuvassa 3 on musiikkiluokan viereinen varasto. Varastossa olevan kuilun liittymissä oli suuria merkkiainepitoisuuksia. Tiloissa oli vähän viemärin hajua tutkimuspäivinä.

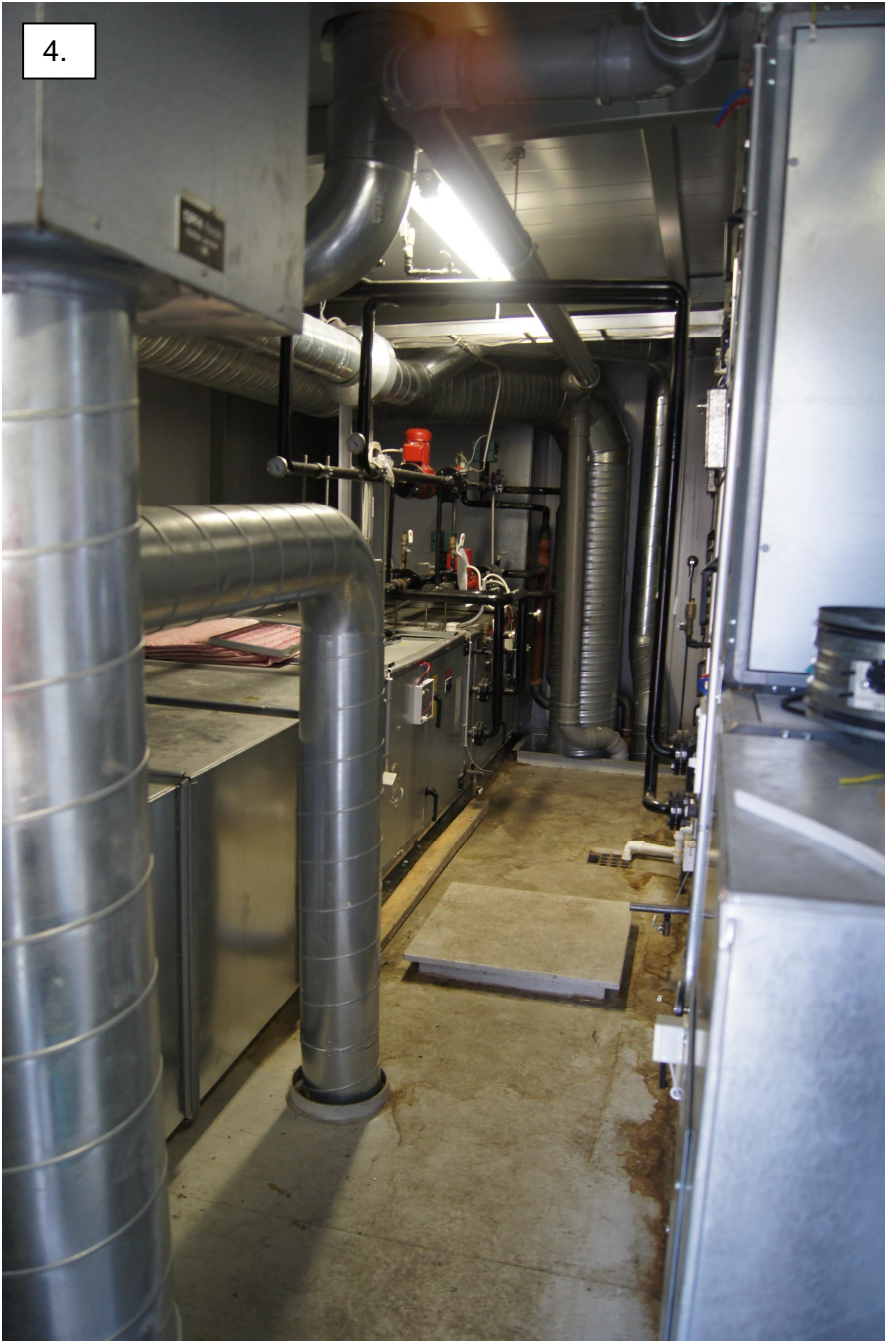
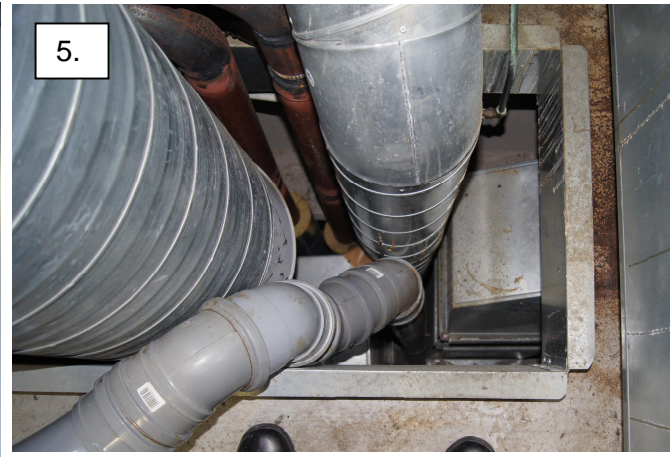
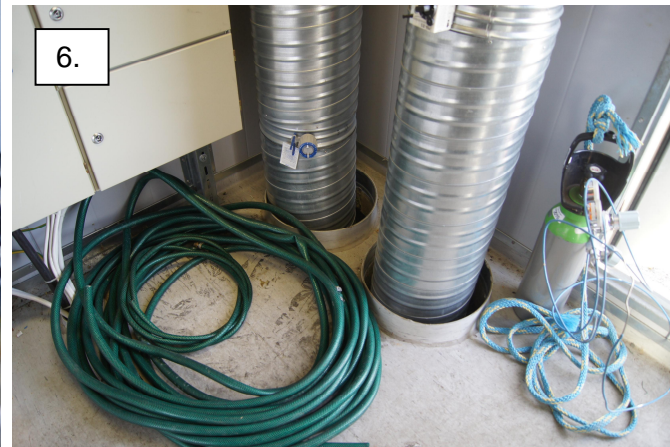
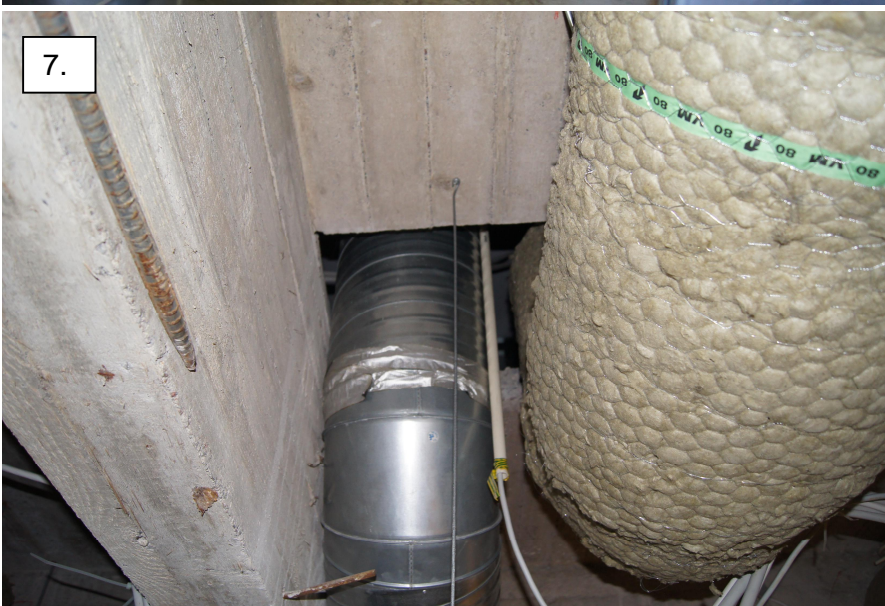
Kuvat 4, 5, 6, 7. IV-konehuone ja sen alapuolella alaslaskettu katto. IV-konehuoneessa oli voimakas viemärin haju, vastaava lievempi haju alapuolisissa luokissa. IV-kanavat on johdettu suoraan lasketun katon sisälle. Lasketun katon sisällä kaikkialla 4. kerroksessa merkkiainepitoisuus oli suuri. Kuvassa 5. on kuilurakenne, joka menee kuvaamataidon luokan varaston läpi.

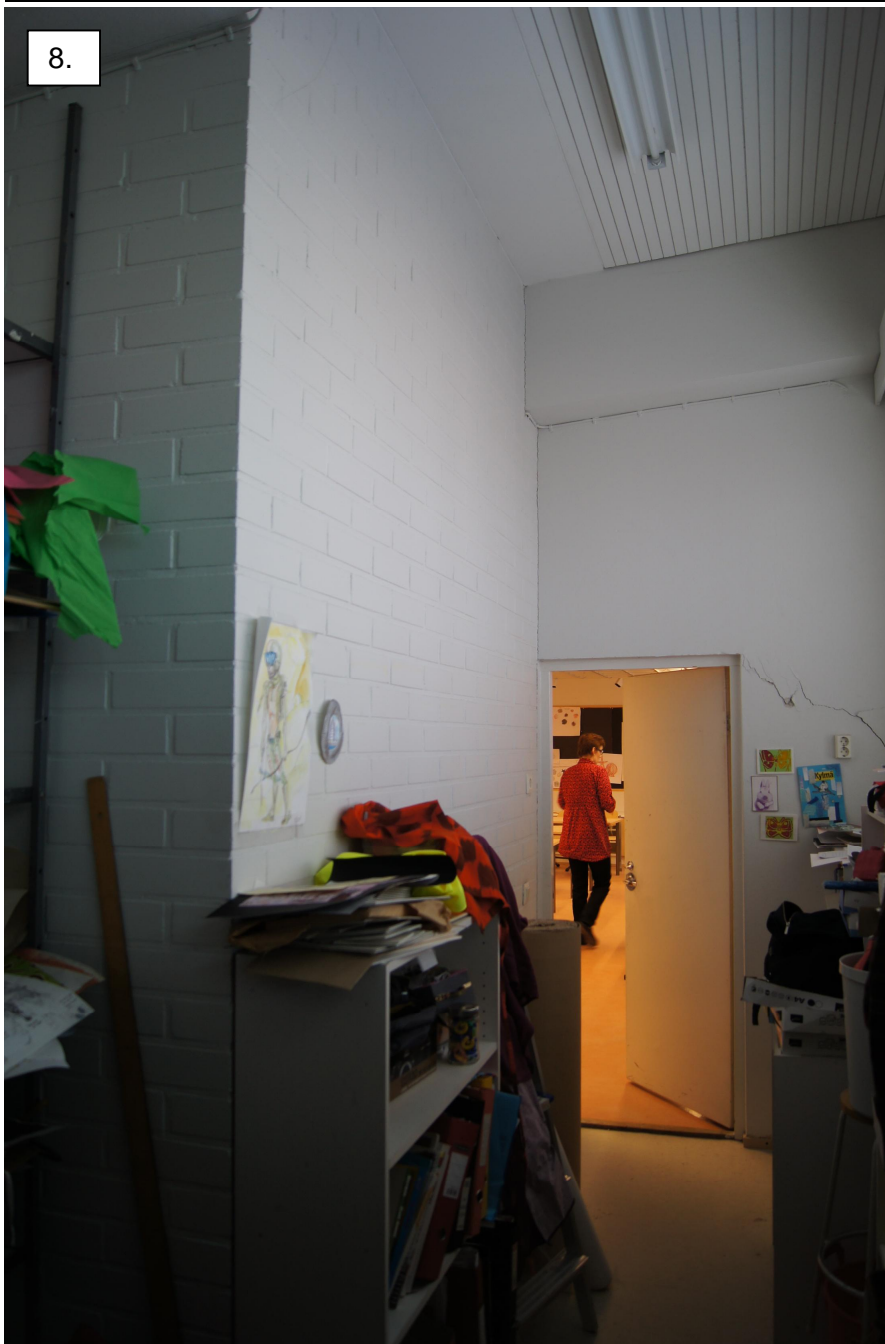
Kuvat 8. Kuvaamataitoluokan 423 viereinen varasto. Kuvassa kuilurakenne, kuilurakenteen liittymissä merkkiainepitoisuus oli suuri, liittymissä myös voimakas viemärin haju.
