LÄMPÖKUVAUSRAPORTTI

Vantaankosken Paloasema

Kohde: Vantaankosken Paloasema
Kuvausajankohta: 10.1.2013 10:11:13
Kuvauskohde: Huone 141.IS2

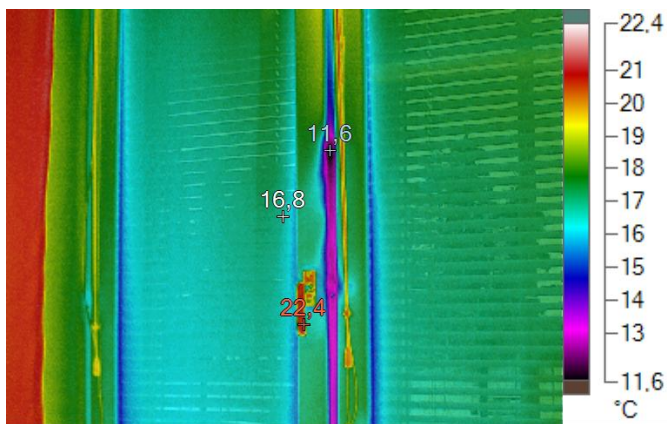
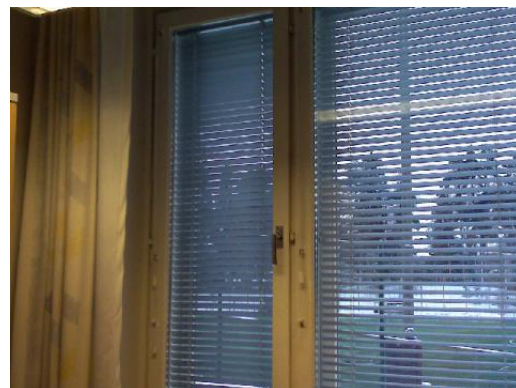
Talve= mittausalueen minimilämpötila	11,6
To = Ulkolämpötila =	-4
Ti = sisälämpötila (mittaus 1,1m korkeudelta, keskeltä huonetilaa) =	20
Lämpötilaindeksi alueen minimilämpötilasta=	65

Kommentit: Tuuletusikkunassa pieni tiivistevuoto. Korjausluokka 3

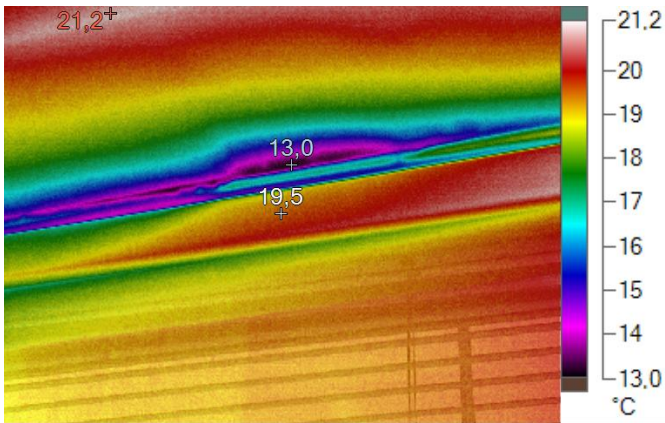
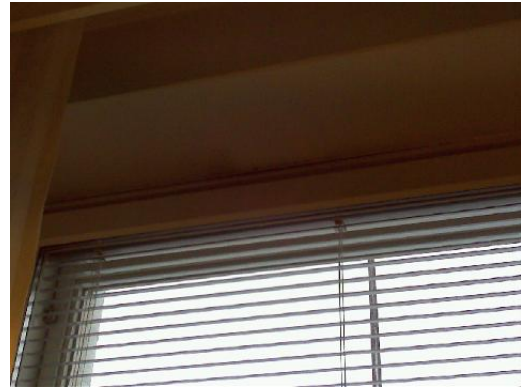
Kohde: Vantaankosken Paloasema
Kuvausajankohta: 10.1.2013 10:13:17
Kuvauskohde: Huone 140.IS2

Talue= mittausalueen minimilämpötila	13
To = Ulkolämpötila =	-4
Ti = sisälämpötila (mittaus 1,1m korkeudelta, keskeltä huonetilaa) =	20
Lämpötilaindeksi alueen minimilämpötilasta=	71

Kommentit: Ikkunan yläkarmissa pieni tiivistevuoto. Korjausluokka 4

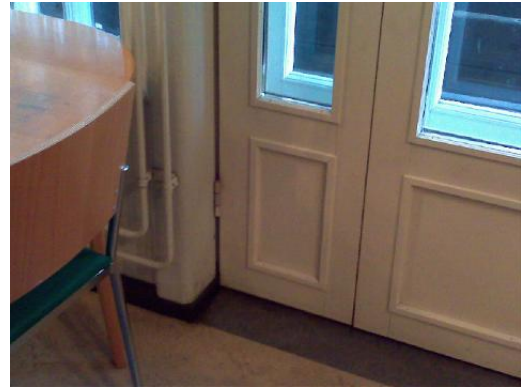
Kohde: Vantaankosken Paloasema
Kuvausajankohta: 10.1.2013 10:24:20
Kuvauskohde: Ruokasalin ulko-ovi.IS2

Talue= mittausalueen minimilämpötila	7,3
To = Ulkolämpötila =	-4
Ti = sisälämpötila (mittaus 1,1m korkeudelta, keskeltä huonetilaa) =	20
Lämpötilaindeksi alueen minimilämpötilasta=	47

Kommentit: Ruokailutilan ulko-ovessa tiivistevuoto. Korjausluokka 1

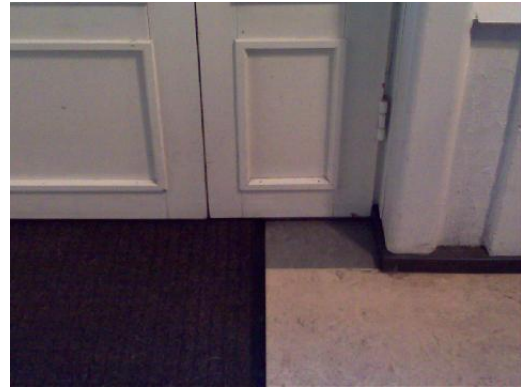
Kuvauskohde: Ruokasalin Ulko-oviV.IS2

Talue= mittausalueen minimilämpötila	5,6
To = Ulkolämpötila =	-4
Ti = sisälämpötila (mittaus 1,1m korkeudelta, keskeltä huonetilaa) =	20
Lämpötilaindeksi alueen minimilämpötilasta=	40

Kommentit: Ruokailutilan vasemman puoleisessa ulko-ovessa tiivistevuoto. Sivu ovi ei ollut alhaalta lukittuna. Korjausluokka 2

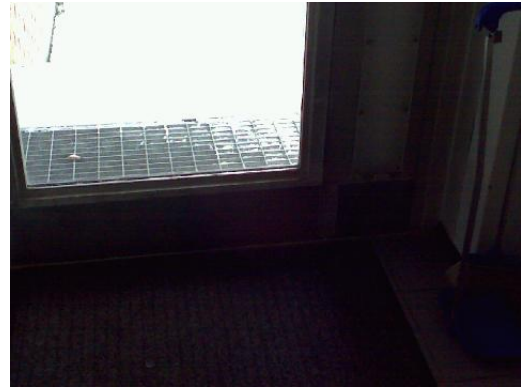
Kohde: Vantaankosken Paloasema
Kuvausajankohta: 10.1.2013 10:33:21
Kuvauskohde: Ulko-ovi Porras114.IS2

Talue= mittausalueen minimilämpötila	5,0
To = Ulkolämpötila =	-4
Ti = sisälämpötila (mittaus 1,1m korkeudelta, keskeltä huonetilaa) =	20
Lämpötilaindeksi alueen minimilämpötilasta=	38

Kommentit: Ulko-oven tiivistevuoto. Tilan käyttötarkoitus huomioiden ilmavuodosta ei aiheudu liiemmin rakenteellista tai terveydellistä haittaa. Korjausluokka 4

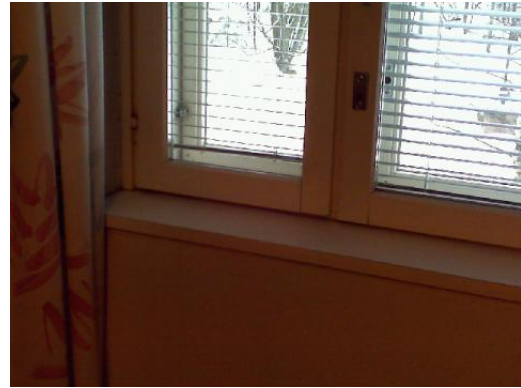
Kohde: Vantaankosken Paloasema
Kuvausajankohta: 10.1.2013 10:44:22
Kuvauskohde: Lepohuone209.IS2

Talue= mittausalueen minimilämpötila	9,5
To = Ulkolämpötila =	-4
Ti = sisälämpötila (mittaus 1,1m korkeudelta, keskeltä huonetilaa) =	22,0
Lämpötilaindeksi alueen minimilämpötilasta=	52

Kommentit: Tuuletusikkunassa tiivistevuoto. Korjausluokka 2

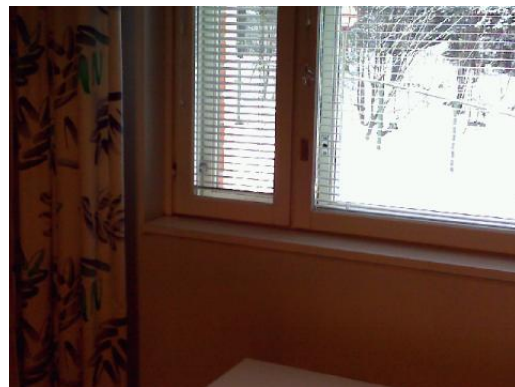
Kohde: Vantaankosken Paloasema
Kuvausajankohta: 10.1.2013 10:47:00
Kuvauskohde: Lepohuone 211.IS2

Talve= mittausalueen minimilämpötila	9,5
To = Ulkolämpötila =	-4
Ti = sisälämpötila (mittaus 1,1m korkeudelta, keskeltä huonetilaa) =	22,0
Lämpötilaindeksi alueen minimilämpötilasta=	52

Kommentit: Tuuleusikkunassa tiivistevuoto. Korjausluokka 2

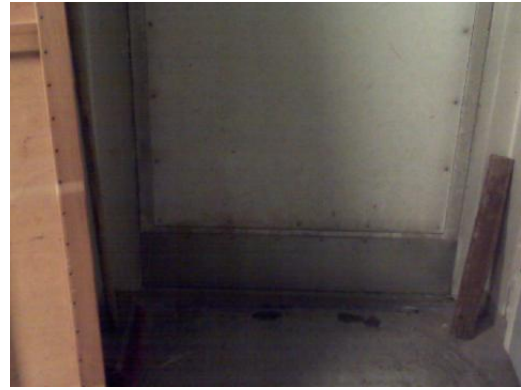
Kuvauskohde: KalustonKorjaus045o.IS2

Talue= mittausalueen minimilämpötila	3,8
To = Ulkolämpötila =	-4
Ti = sisälämpötila (mittaus 1,1m korkeudelta, keskeltä huonetilaa) =	20
Lämpötilaindeksi alueen minimilämpötilasta=	17

Kommentit: Ulko-oven tiivistevuoto. Tilan käyttötarkoitus huomioiden ilmavuodosta ei aiheudu liiemmin rakenteellista tai terveydellistä haittaa. Korjausluokka 3

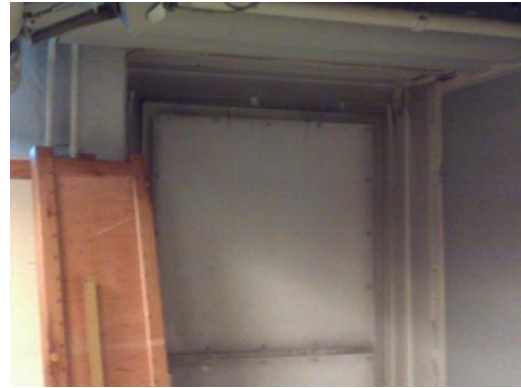
Kuvauskohde: KalustonkorjausUlko-ovi.IS2

Talve= mittausalueen minimilämpötila	2,6
To = Ulkolämpötila =	-4
Ti = sisälämpötila (mittaus 1,1m korkeudelta, keskeltä huonetilaa) =	20
Lämpötilaindeksi alueen minimilämpötilasta=	17

Kommentit: Ulko-oven tiivistevuoto. Tilan käyttötarkoitus huomioiden ilmavuodosta ei aiheudu liiemmin rakenteellista tai terveydellistä haittaa. Korjausluokka 3

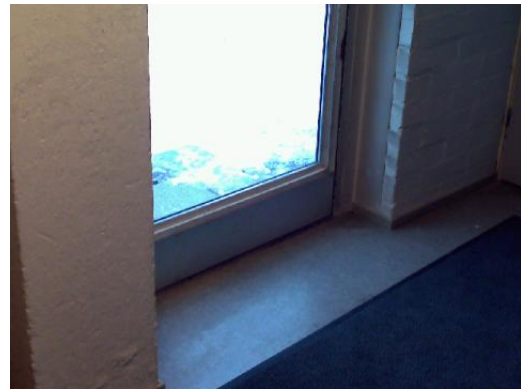
Kohde: Vantaankosken Paloasema
Kuvausajankohta: 10.1.2013 11:01:33
Kuvauskohde: SosTilanUlko-ovi.IS2

Talue= mittausalueen minimilämpötila	1,9
To = Ulkolämpötila =	-4
Ti = sisälämpötila (mittaus 1,1m korkeudelta, keskeltä huonetilaa) =	20
Lämpötilaindeksi alueen minimilämpötilasta=	17

Kommentit: Ulko-oven tiivistevuoto. Tilan käyttötarkoitus huomioiden ilmavuodosta ei aiheudu liiemmin rakenteellista tai terveydellistä haittaa. Korjausluokka 3

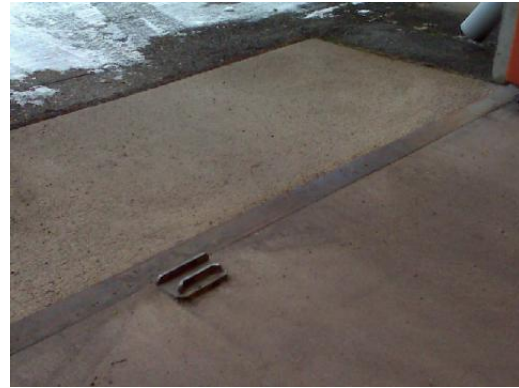
Kohde: Vantaankosken Paloasema
Kuvausajankohta: 10.1.2013 11:08:33
Kuvauskohde: Lämmityskaapelit.IS2

Kommentit: Lämmityskaapelit ovat kunnossa

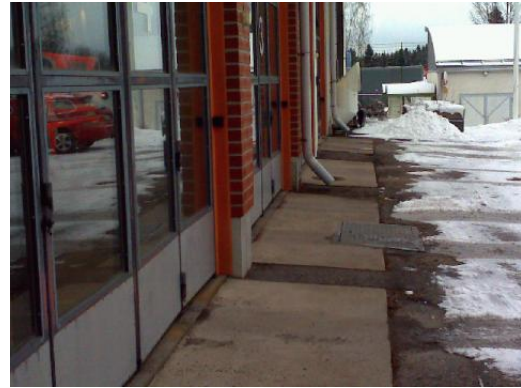
Kuvauskohde: LämmityskaapelitUlko.IS2

Kommentit: Myös ulkopuolella olevat lämmityskaapelit näyttäisivät olevan kunnossa.
