Raportointipäiväys: 15.1.2012

Lämpökuvausraportti

Drollebo Daghem Virpikuja2

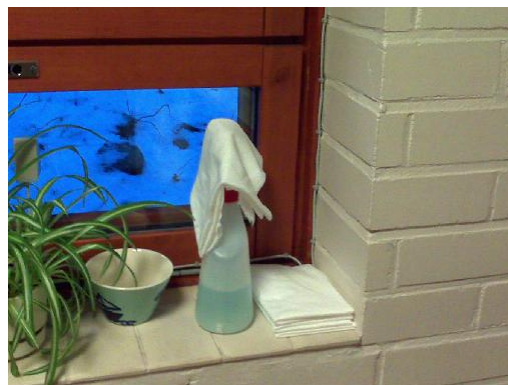
Kohde: Drollebo Daghem Virpikuja2
Kuvausajankohta: 12.1.2012 9:15:10
Kuvauskohde: Henkilöstön sos. tila (37)

Talue= mittausalueen minimilämpötila	12,5
To = Ulkolämpötila =	1,0
Ti = sisälämpötila (mittaus 1,1m korkeudelta, keskeltä huonetilaa) =	21,0
Lämpötilaindeksi alueen minimilämpötilasta=	58

Kommentit: Ikkunassa tiiviste/karmivuoto. Korjausluokka 1

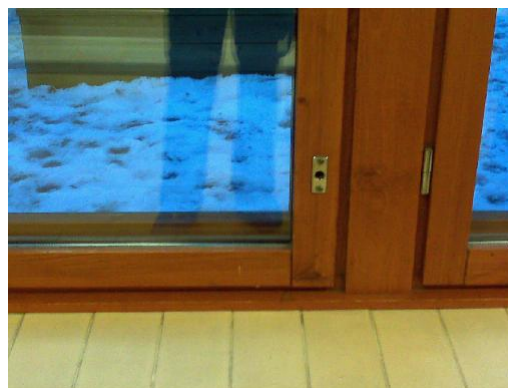
Kohde: Drollebo Daghem Virpikuja2
Kuvausajankohta: 12.1.2012 9:22:00
Kuvauskohde: Osastohuone (36)

Talue= mittausalueen minimilämpötila	10,8
To = Ulkolämpötila =	1,0
Ti = sisälämpötila (mittaus 1,1m korkeudelta, keskeltä huonetilaa) =	21,0
Lämpötilaindeksi alueen minimilämpötilasta=	49

Kommentit: Ikkunaa ei saa kiinni. Korjausluokka 1

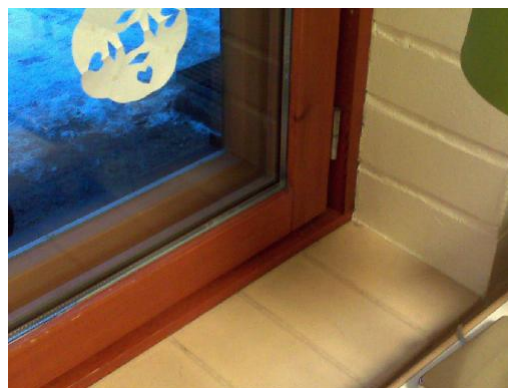
Kohde: Drollebo Daghem Virpikuja2
Kuvausajankohta: 12.1.2012 9:26:20
Kuvauskohde: Osastohuone (35)

Talue= mittausalueen minimilämpötila	7,9
To = Ulkolämpötila =	1,0
Ti = sisälämpötila (mittaus 1,1m korkeudelta, keskeltä huonetilaa) =	20,0
Lämpötilaindeksi alueen minimilämpötilasta=	36

Kommentit: Ikkunassa tiiviste/karmivuoto. Korjausluokka 1

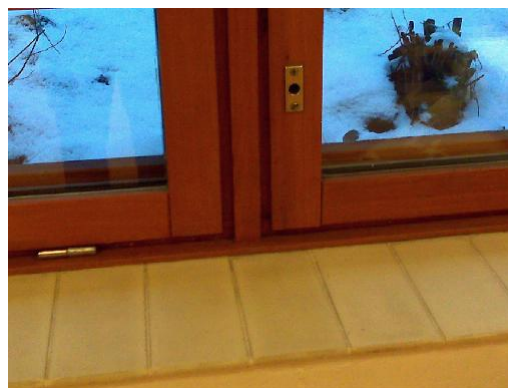
Kohde: Drollebo Daghem Virpikuja2
Kuvausajankohta: 12.1.2012 9:37:50
Kuvauskohde: Monitoimihalli (22)

Talue= mittausalueen minimilämpötila	8,9
To = Ulkolämpötila =	1,0
Ti = sisälämpötila (mittaus 1,1m korkeudelta, keskeltä huonetilaa) =	20,0
Lämpötilaindeksi alueen minimilämpötilasta=	42

Kommentit: Monitoimihallin ikkunoissa karmi / tiivistevuoto. Korjausluokka 1

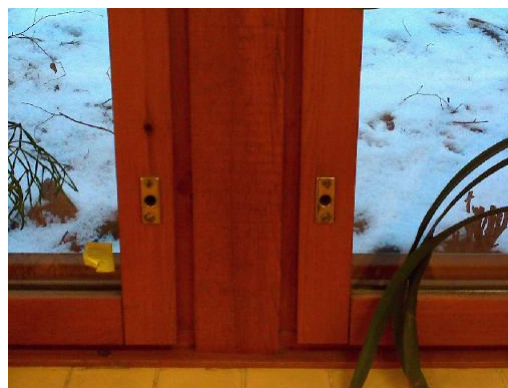
Kohde: Drollebo Daghem Virpikuja2
Kuvausajankohta: 12.1.2012 9:38:13
Kuvauskohde: Monitoimihalli (22)

Talue= mittausalueen minimilämpötilä	8,9
To = Ulkolämpötilä =	1,0
Ti = sisälämpötilä (mittaus 1,1m korkeudelta, keskeltä huonetilaa) =	20,0
Lämpötilaindeksi alueen minimilämpötilasta=	42

Kommentit: Ikkunassa tiivistevuoto. Lukitus ei toimi kunnolla. Korjausluokka 1

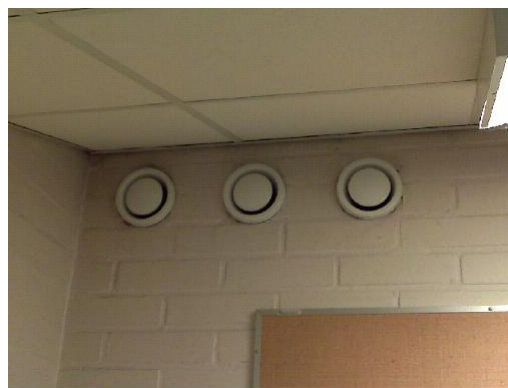
Kohde: Drollebo Daghem Virpikuja2
Kuvausajankohta: 12.1.2012 9:40:15
Kuvauskohde: Monitoimihalli (22)

Nimi	Keskiarvo	Minimi	Maksimi	Emissiivisyys	Tausta
Tuloilma	15,2°C	11,9°C	16,7°C	0,94	20,0°C
Tuloilma	15,6°C	13,6°C	16,4°C	0,94	20,0°C
Tuloilma	15,3°C	13,9°C	16,2°C	0,94	20,0°C

Kommentit: Monitoimihallin tuloilma on liian kylmää. Korjausluokka 1

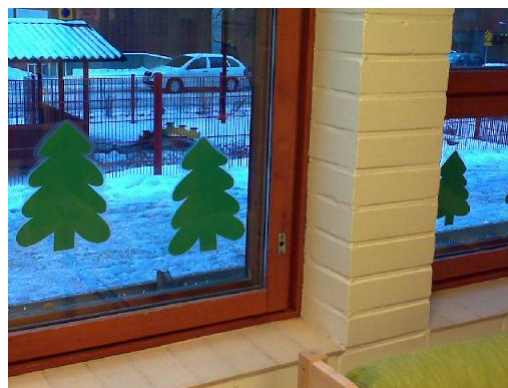
Kohde: Drollebo Daghem Virpikuja2
Kuvausajankohta: 12.1.2012 9:48:47
Kuvauskohde: Osastuhuone (24)

Talue= mittausalueen minimilämpötila	7,1
To = Ulkolämpötila =	1,0
Ti = sisälämpötila (mittaus 1,1m korkeudelta, keskeltä huonetilaa) =	20,0
Lämpötilaindeksi alueen minimilämpötilasta=	32

Kommentit: Päätyseinän Ikkuna ei mene kunnolla kiinni. Korjausluokka 1

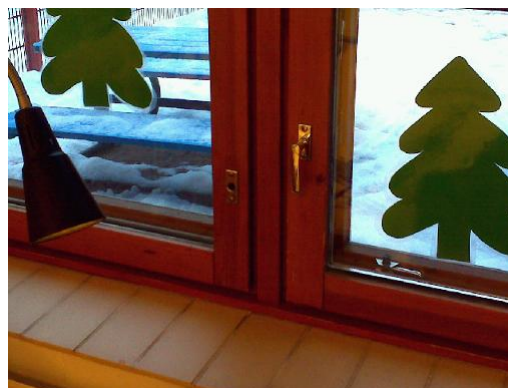
Kohde: Drollebo Daghem Virpikuja2
Kuvausajankohta: 12.1.2012 9:52:20
Kuvauskohde: Osastohuone (24)

Talue= mittausalueen minimilämpötilä	6,0
To = Ulkolämpötilä =	1,0
Ti = sisälämpötilä (mittaus 1,1m korkeudelta, keskeltä huonetilaa) =	20,0
Lämpötilaindeksi alueen minimilämpötilasta=	26

Kommentit: Ikkunaa ei saa kunnolla suljettua. Korjausluokka 1

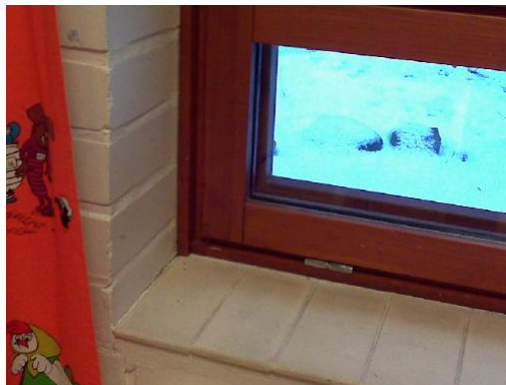
Kohde: Drollebo Daghem Virpikuja2
Kuvausajankohta: 12.1.2012 10:01:22
Kuvauskohde: Pienryhmä (14)

Talue= mittausalueen minimilämpötila	11,4
To = Ulkolämpötila =	1,0
Ti = sisälämpötila (mittaus 1,1m korkeudelta, keskeltä huonetilaa) =	20,0
Lämpötilaindeksi alueen minimilämpötilasta=	55

Kommentit: Ikkunassa pieni karmivuoto. Korjausluokka 1

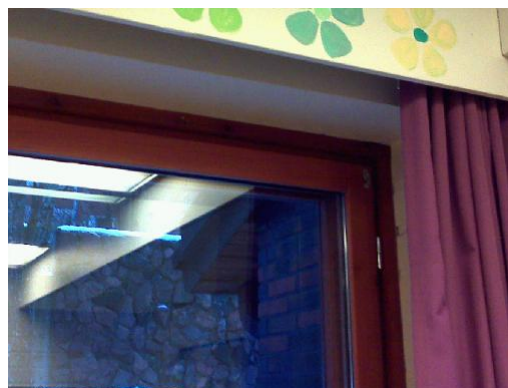
Kohde: Drollebo Daghem Virpikuja2
Kuvausajankohta: 12.1.2012 10:03:52
Kuvauskohde: Musiikkihuone (16)

Talue= mittausalueen minimilämpötilä	8,1
To = Ulkolämpötilä =	1,0
Ti = sisälämpötilä (mittaus 1,1m korkeudelta, keskeltä huonetilaa) =	20,0
Lämpötilaindeksi alueen minimilämpötilasta=	37

Kommentit: Ikkunassa tiiviste ja karmivuotoa. Korjausluokka 1

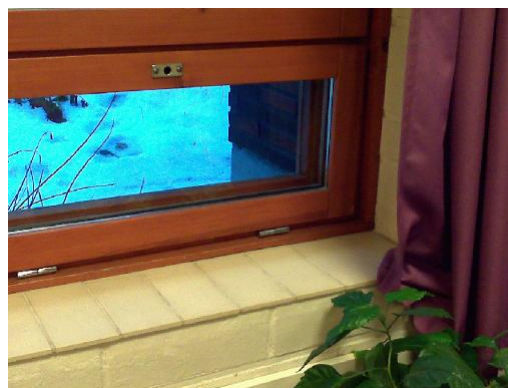
Kohde: Drollebo Daghem Virpikuja2
Kuvausajankohta: 12.1.2012 10:04:02
Kuvauskohde: Musiikkihuone (16)

Talue= mittausalueen minimilämpötilä	9,3
To = Ulkolämpötilä =	1,0
Ti = sisälämpötilä (mittaus 1,1m korkeudelta, keskeltä huonetilaa) =	20,0
Lämpötilaindeksi alueen minimilämpötilasta=	44

Kommentit: Ikkunassa tiiviste ja karmivuotoa. Korjausluokka 1

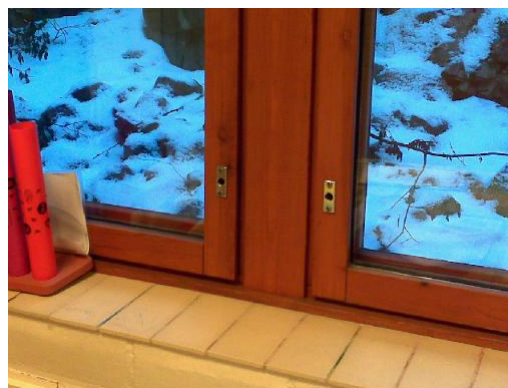
Kohde: Drollebo Daghem Virpikuja2
Kuvausajankohta: 12.1.2012 10:04:23
Kuvauskohde: Musiikkihuone (16)

Nimi	Keskiarvo	Minimi	Maksimi	Emissiivisyys	Tausta
Ikkuna ei mene kiinni	13,8°C	6,1°C	19,1°C	0,94	20,0°C
Nimi	Lämpötila	Emissiivisyys	Tausta		
Keskipiste	14,8°C	0,94	20,0°C		
Kuuma	22,4°C	0,94	20,0°C		
Kylmä	6,1°C	0,94	20,0°C

Talue= mittausalueen minimilämpötila	6,1
To = Ulkolämpötila =	1,0
Ti = sisälämpötila (mittaus 1,1m korkeudelta, keskeltä huonetilaa) =	20,0
Lämpötilaindeksi alueen minimilämpötilasta=	27

Kommentit: Ikkuna ei mene kunnolla kiinni. Korjausluokka 1

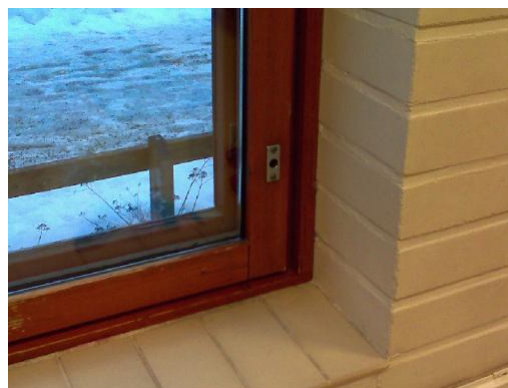
Kohde: Drollebo Daghem Virpikuja2
Kuvausajankohta: 12.1.2012 10:16:39
Kuvauskohde: Osastohuone (13)

Talue= mittausalueen minimilämpötila	9,7
To = Ulkolämpötila =	1,0
Ti = sisälämpötila (mittaus 1,1m korkeudelta, keskeltä huonetilaa) =	20,0
Lämpötilaindeksi alueen minimilämpötilasta=	46

Kommentit: Ikkunassa tiivistevuotoa. Ikkuna ei mene kunnolla kiinni. Korjausluokka 1

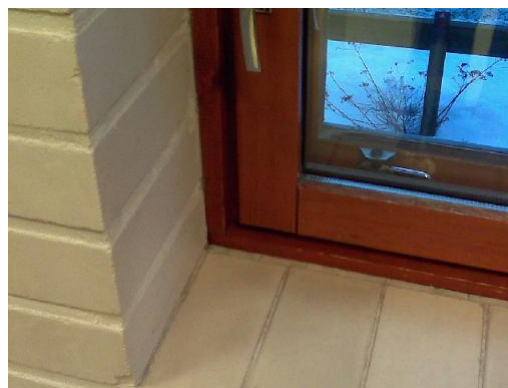
Kohde: Drollebo Daghem Virpikuja2
Kuvausajankohta: 12.1.2012 10:17:59
Kuvauskohde: Osastohuone (13)

Talue= mittausalueen minimilämpötila	11,3
To = Ulkolämpötila =	1,0
Ti = sisälämpötila (mittaus 1,1m korkeudelta, keskeltä huonetilaa) =	20,0
Lämpötilaindeksi alueen minimilämpötilasta=	54

Kommentit: Ikkunan tiiviste/karmivuoto. Korjausluokka 1

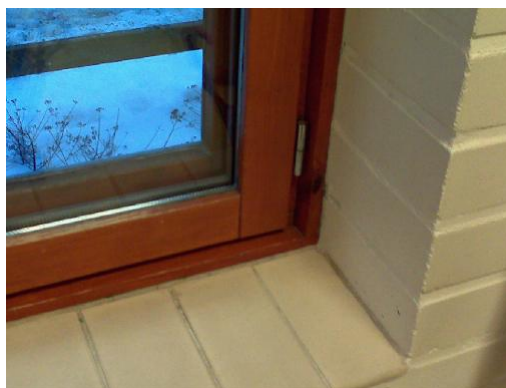
Kohde: Drollebo Daghem Virpikuja2
Kuvausajankohta: 12.1.2012 10:18:21
Kuvauskohde: Osastohuone (13)

Talue= mittausalueen minimilämpötila	10,3
To = Ulkolämpötila =	1,0
Ti = sisälämpötila (mittaus 1,1m korkeudelta, keskeltä huonetilaa) =	20,0
Lämpötilaindeksi alueen minimilämpötilasta=	49

Kommentit: Ikkunan tiiviste/karmivuoto. Korjausluokka 1
