ThermoSunEco Oy

LÄMPÖKUVAUSRAPORTTI

Myyrmäen A-klinikka

Korutie 3 A, 01600 Vantaa

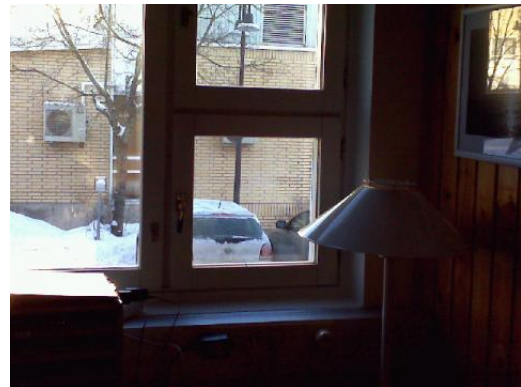
Kuvauskohde: Tuuletusikkuna

Talue= mittausalueen minimilämpötila	5,5
To = Ulkolämpötila =	-8
Ti = sisälämpötila (mittaus 1,1m korkeudelta, keskeltä huonetilaa) =	22
Lämpötilaindeksi alueen minimilämpötilasta=	45

Kommentit: Neljäs huone oikealta. Tuuletusikkunassa tiivistevuoto. Korjausluokka 1

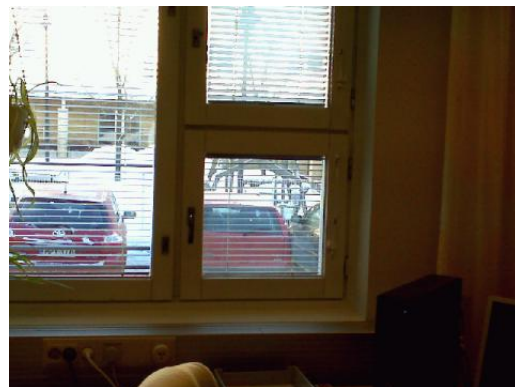
Kuvauskohde: Tuuletusikkuna

Talue= mittausalueen minimilämpötila	6,8
To = Ulkolämpötila =	-8
Ti = sisälämpötila (mittaus 1,1m korkeudelta, keskeltä huonetilaa) =	22
Lämpötilaindeksi alueen minimilämpötilasta=	49

Kommentit: Kolmas huone vasemmalta. Tuuletusikkunassa tiivistevuoto. Korjausluokka 1

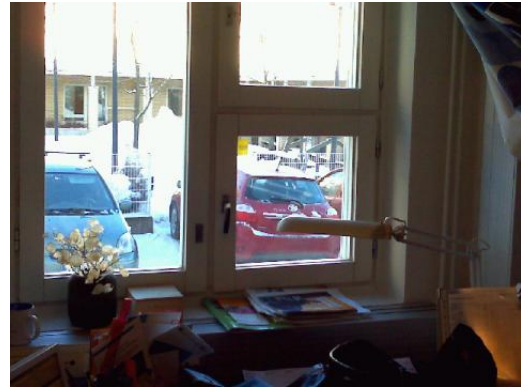
Kuvauskohde: Tuuletusikkuna

Talue= mittausalueen minimilämpötila	2,0
To = Ulkolämpötila =	-8,0
Ti = sisälämpötila (mittaus 1,1m korkeudelta, keskeltä huonetilaa) =	22,0
Lämpötilaindeksi alueen minimilämpötilasta=	33

Kommentit: Ensimmäinen kulmahuone vasemmalla. Tuuletusikkunassa tiivistevuoto. Korjausluokka 1 (Entinen tupakkahuone)

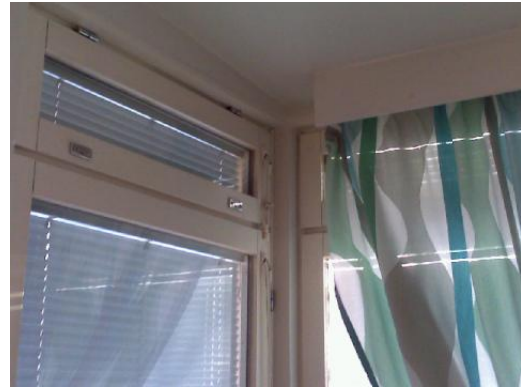
Kuvauskohde: Oleskeluhuone 2 krs

Nimi	Keskiarvo	Minimi	Maksimi	Emissiivisyys	Keskihajonta
Oleskelutila 2 krs nurkka	17,6°C	11,7°C	22,2°C	0,95	2,50
Nimi	Lämpötila	Emissiivisyys			
Keskipiste	19,1°C	0,95			
Kuuma	23,7°C	0,95			
Kylmä	11,7°C	0,95

Talue= mittausalueen minimilämpötila	11,7
To = Ulkolämpötila =	-8,0
Ti = sisälämpötila (mittaus 1,1m korkeudelta, keskeltä huonetilaa) =	22,0
Lämpötilaindeksi alueen minimilämpötilasta=	66

Kommentit: 2.kerrkosen oleskelutilan oikeassa nurkassa karmi/ilmavuotoja. Korjausluokka 3

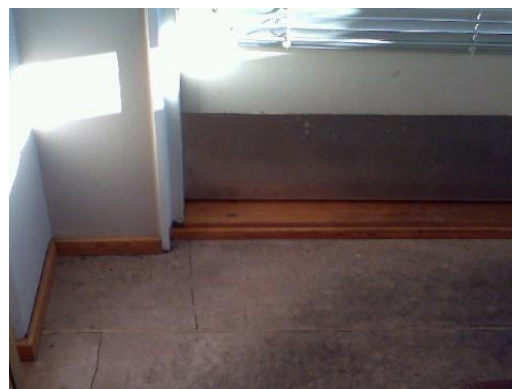
Kuvauskohde: Oleskeluhuone 2 krs

Talve= mittausalueen minimilämpötila	5,9
To = Ulkolämpötila =	-8,0
Ti = sisälämpötila (mittaus 1,1m korkeudelta, keskeltä huonetilaa) =	22,0
Lämpötilaindeksi alueen minimilämpötilasta=	46

Kommentit: Oleskelutilan ulko-oven alareunassa tiivistevuoto. Korjausluokka 1

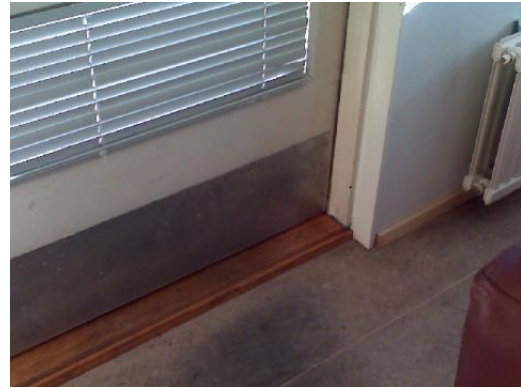
Kuvauskohde: Oleskeluhuone 2 krs

Talue= mittausalueen minimilämpötila	7,8
To = Ulkolämpötila =	-8,0
Ti = sisälämpötila (mittaus 1,1m korkeudelta, keskeltä huonetilaa) =	22,0
Lämpötilaindeksi alueen minimilämpötilasta=	53

Kommentit: Oleskelutilan ulko-oven alareunassa tiivistevuoto. Korjausluokka 1
