Mittausraportti

Myyrmäen A-Klinikka

Korutie 3

Ryhmä 4, Johdantoprojekti TC00AA98-2000

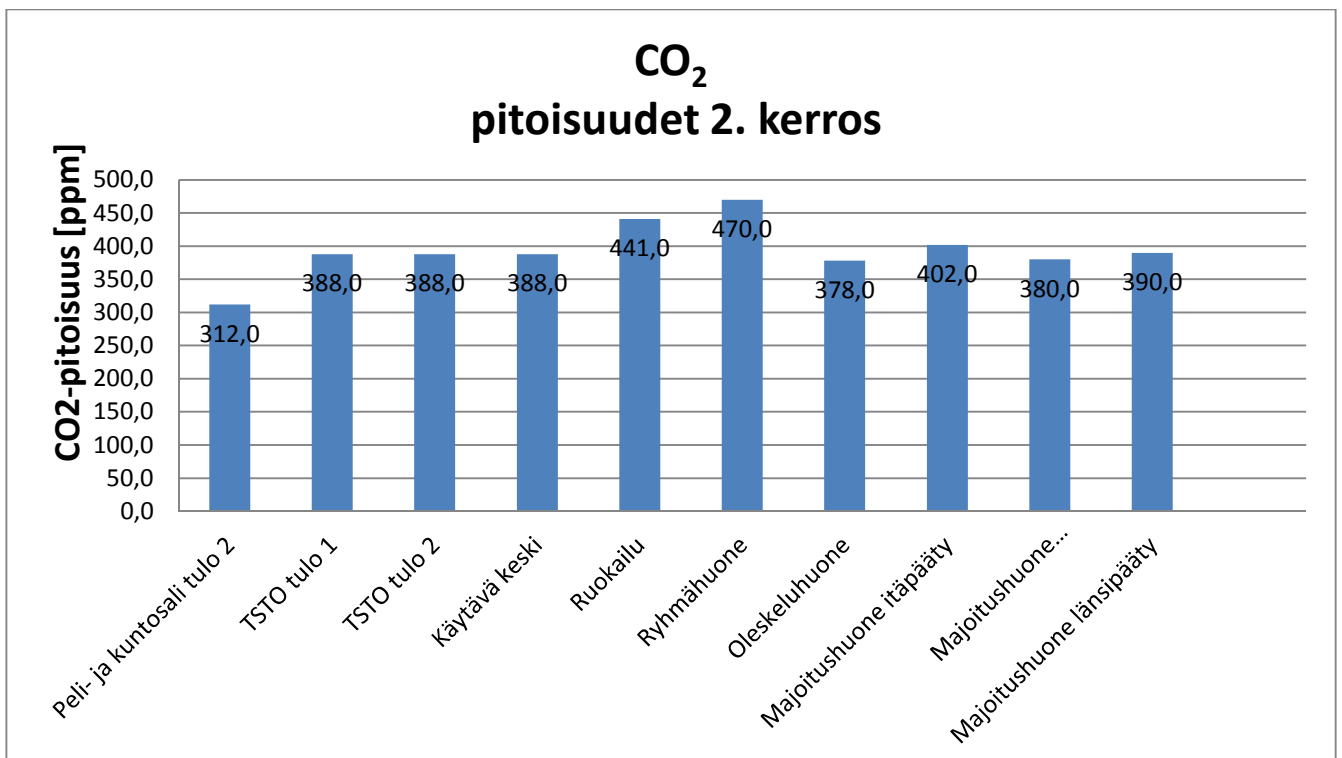
Kuva 4 - CO₂-määrät 2. Kerros

Lämpötilataulukoissa on huomattavissa muutaman asteen korkeampi lämpötila mitä sisäilmastointiluokitus määrittelee (Rakennustietosäätiö, 2008) Hiilidioksidi pitoisuudet ovat normaalilla tasolla. Poistoilmamäärät vaihtelevat runsaasti eri tiloissa.

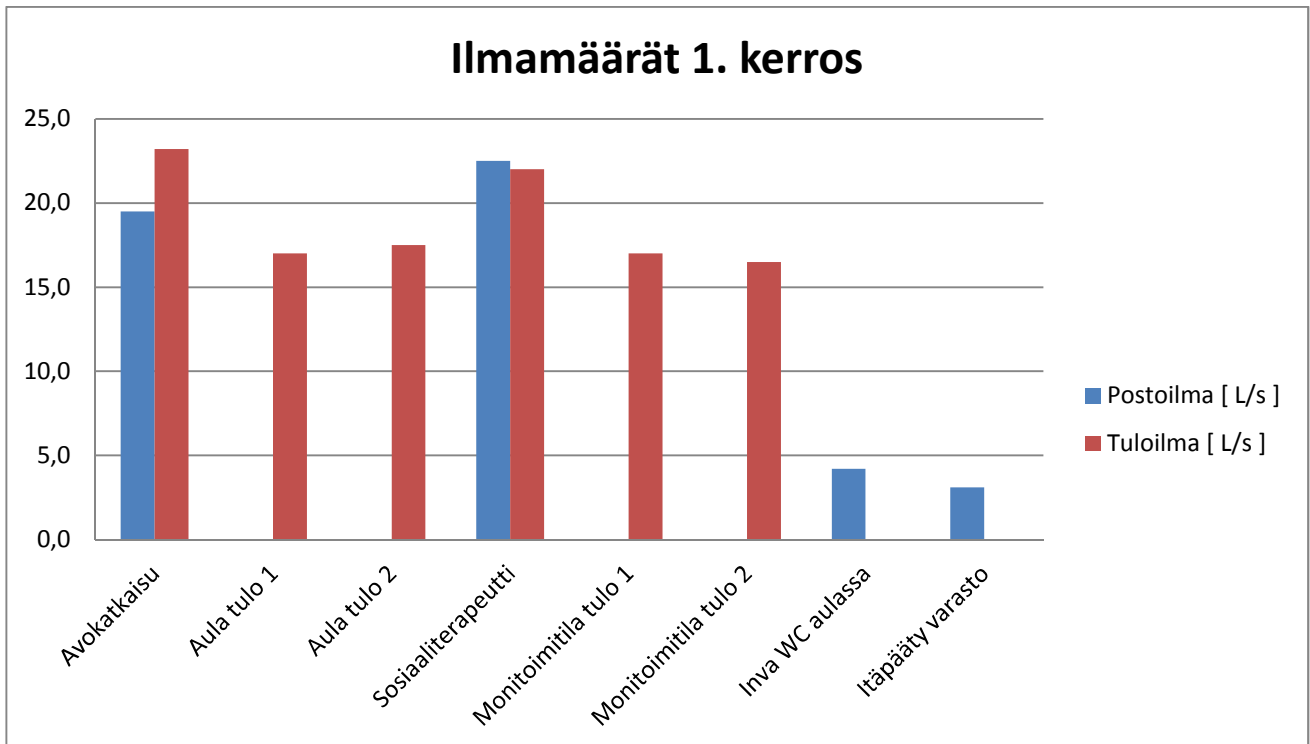
Kuva 5 - Ilmamäärät 1. Kerros

Tuloksista voidaan huomata, että tuloilman määrät ovat riittävät ja suunnitelmien mukaiset, mutta poistoilman määrä on tiloista riippuen poikkeaa reippaasti suunnitelmien mukaisesta säätöarvosta. Paikalla mittauksia tehdessä oli välittömästi havaittavissa ilman tunkkaisuus ja sen huono vaihtuvuus. Tilojen käyttäjät olivat pitäneet jo pidemmän aikaa ikkunoita auki tiloissa lähes jokaisessa huoneessa, mutta ilman suurempaa vaikutusta. CO₂ olivat alhaisella tasolla, mutta lämpötilat olivat noin 1-2 °C korkeampia kuin sisäilmastoluokitus (Rakennustietosäätiö, 2008) määrittelee. Keskilämpötila tiloissa keskimäärin oli alakerrassa 22,4 °C ja yläkerrassa 22,2 °C.

Molempien mittausten aikaan ulkolämpötila oli -1 °C ja tilojen käyttäjistä suurin osa oli poissa mittaushetkellä. Käyttäjien mukaan ilma talon ollessa täynnä ihmisiä olisi vielä lämpimämpää ja tunkkaisempaa. Näistä voidaan yhteenvetona varmistaa tilojen tarvitsevan poistoilmamäärien säätämistä.

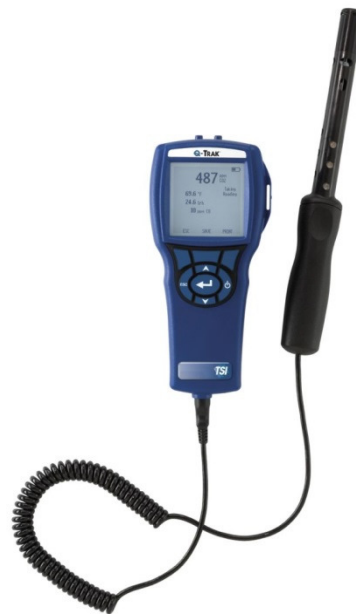
Qtrack 7575

Mittauksissa käytetty CO₂-mittari, jolla myös mitattiin lämpötilat

Virheraja CO₂ ±50ppm

Virheraja °C ±0,3

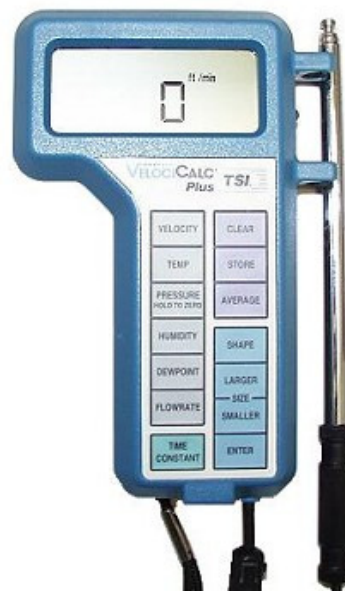
VelociCalc 8386

Mittauksissa käytetty ilmamäärämittari

Päätelaitteesta riippuen käytetty joko paineyhdettä, halton -koukkuja ta kuumalankaa.

Virheraja ±1.5%
