Hämeenkylässä koulun voimistelusalin vesikat- ton liimapuupalkkien kantavuustarkastelu

Tehtävä **Hämeenkyllän koulun voimistelusalin vesikaton liimapuupalkkien kantavuustarkastelu**

Osoite Kohteen osoite oli Varistontie 3. 01660 Vantaa

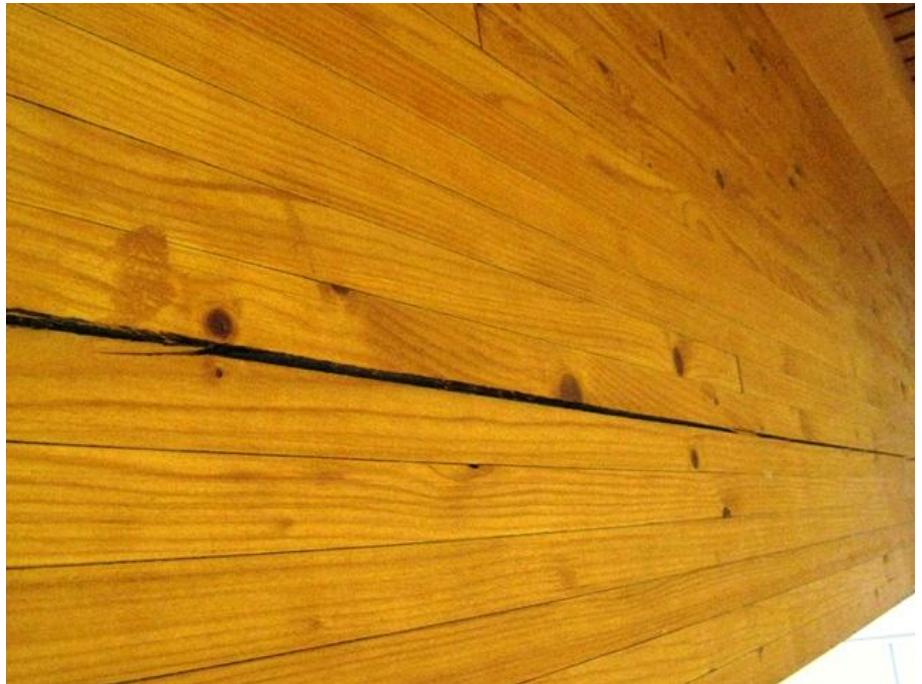
Näyttämön puoleisessa päässä puolapuiden puolella viidennessä liimasaumassa (noin 190 mm palkin alareunasta) oli noin metrin pituinen halkeama. Halkeama ei ulotu palkin päähän. Halkeaman syvyys vaihteli välillä 20–65 mm ja oli suurimmillaan halkeaman pituuden puolivälissä. Palkin toisella puolella, samassa lamellien välisessä saumassa oli halkeama, jonka syvyys oli suurimmillaan noin 30 mm. Halkeaman etäisyys palkin päästä oli noin 4,5 m. Toinen halkeama oli noin 350 mm palkin alareunasta ja sen syvyys oli 10–35 mm.

Kuva 1. Halkeama kuudennen lamellin yläreunassa, jonka syvyys oli suurimmillaan 65 mm.

Mitattu suurin palkin kummastakin lappeesta samassa kohdassa korkeussuunnassa yhteenlaskettu halkeama oli $30+65=95$ mm ja täten ehjäksi jäävä osuus on

Saatu arvo 95 mm suurempi kuin tarvittava ehjä leveys, joka on suunnitteluohjeesta riippuen joko 81 tai 69 mm. Lisäksi on huomattava, että halkeama vaikuttaa vasta silloin palkin leikkauskapasiteettiin, kun se ulottuu palkin päähän. Tätä ei havaittu tarkastuksessa. Halkeamilla ei ole merkitystä palkin taivutus- kapasiteettiin eikä taipumiin, elleivät ne riko palkkia kahteen osaan joko halkaisemalla palkin pituussuunnassa kahteen päällekkäiseen osaan tai siten, että halkeama etenee sisäosasta vinosti joko palkin ylä- tai alareunaan.

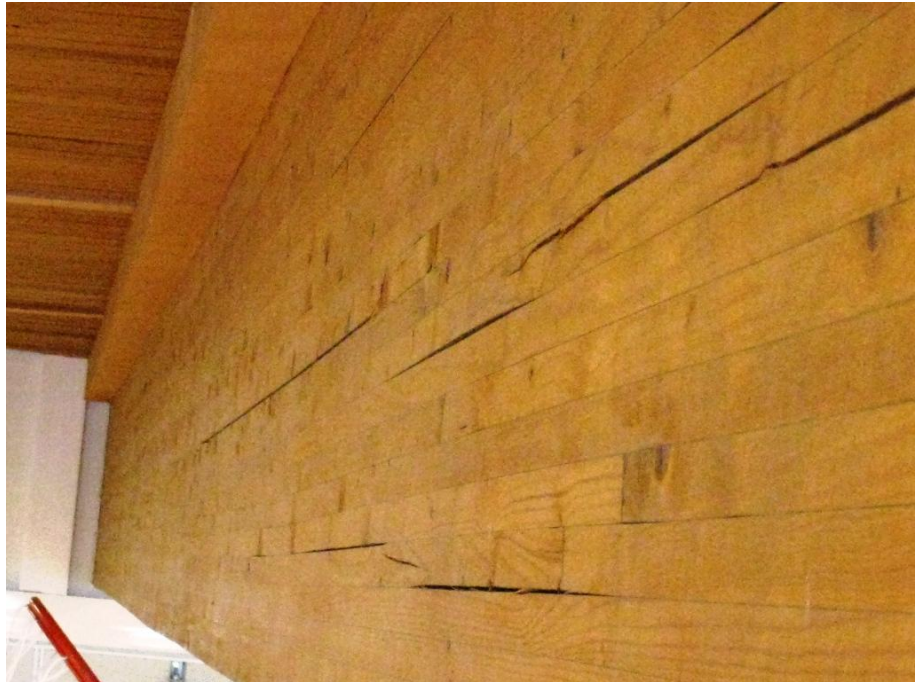
Kuva 2. Halkeamia puolapuupäädyn vastakkaisella puolella, Suurin mitattu syvyys oli 30 mm.

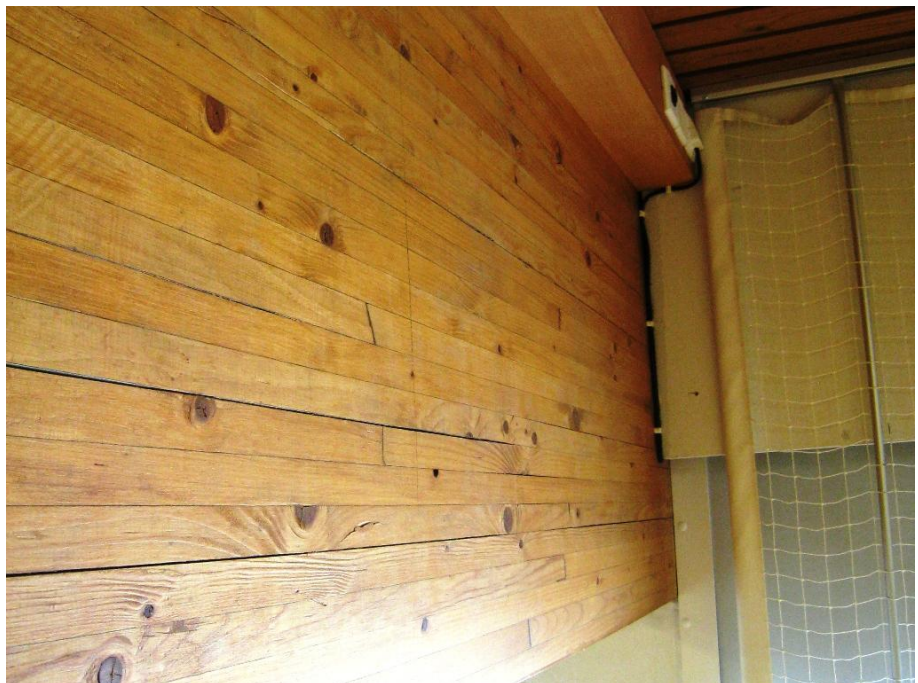
Kuva 3. Palkin 1 halkeamia ikkunan puoleisessa päässä. Halkeamien syvyys 15-20 mm.

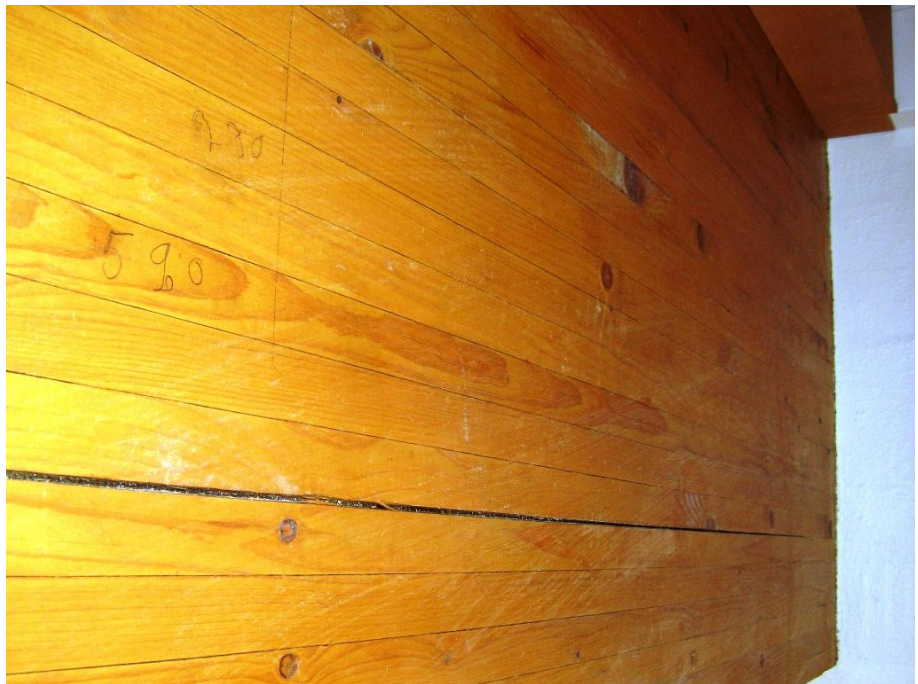
Puolapuiden puolella kuudennen palkin alapinnasta lukien kahdeksannen lamellin yläpinnassa (noin 240 mm palkin alareunasta) oli noin 1,7 m pituinen halkeama, joka jatkui yhtä lamellia ylempänä (pituus noin 1,8 m). Alemman halkeaman suurin mitattu syvyys oli 50 mm ja ylempään lamellin 40 mm.

Kuva 4. Palkin 3 alempi halkeama puolapuupäädyn puolella näyttämön puoleisessa päässä. Halkeaman suurin mitattu syvyys oli 50 mm, toisella puolella palkkia ei ollut korkeussuunnassa halkeamaa samalla kohdalla.

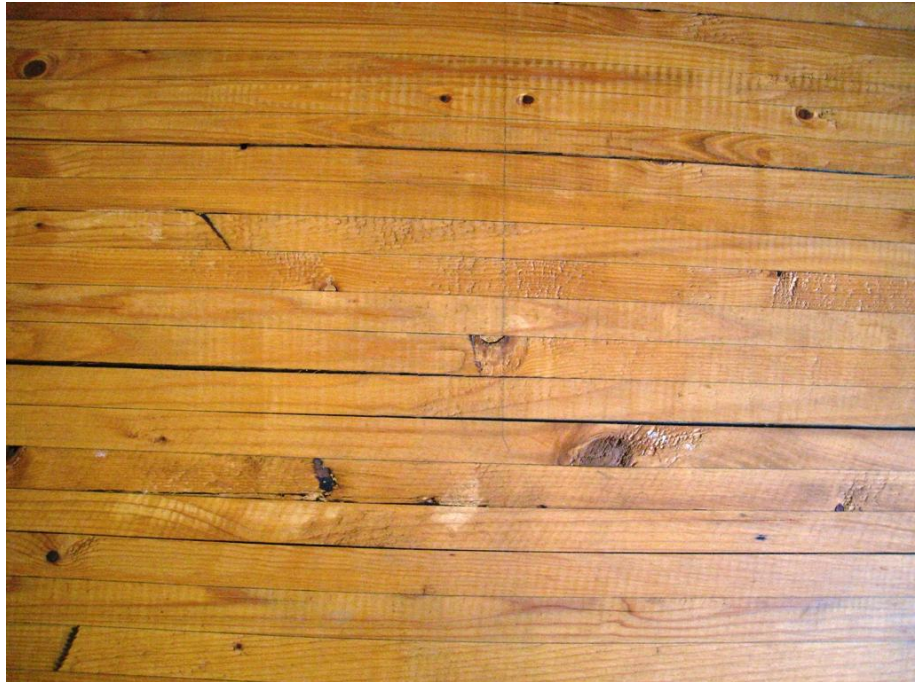
Lisäksi palkeissa oli runsaasti halkeamia, mutta niiden syvyydet olivat suuruusluokkaa 10-30 mm.

Kuva 5. Pieniä kuivumishalkeamia palkin kyljessä.

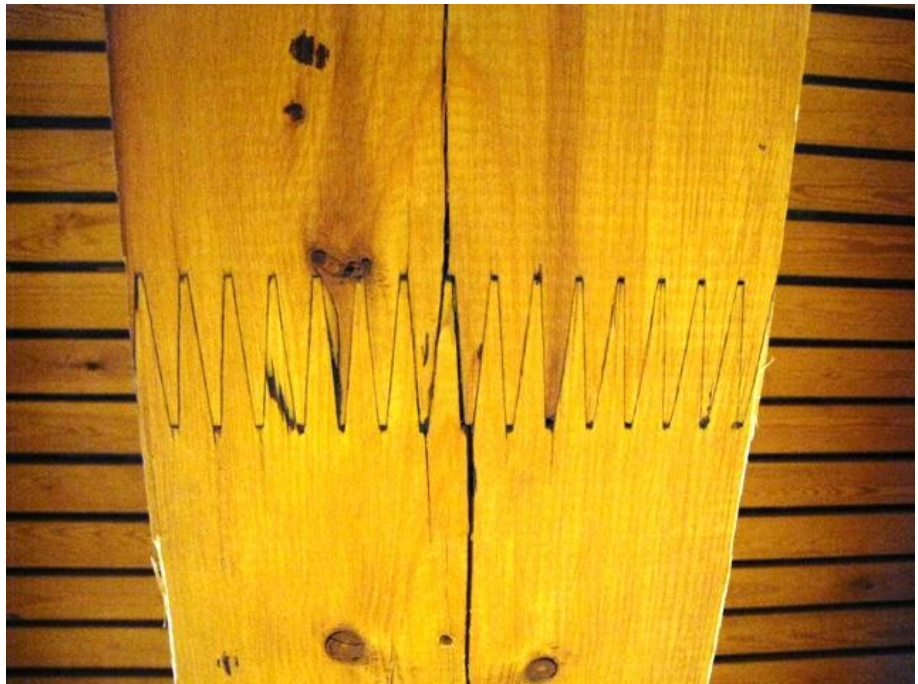
Palkkien alimman lamellin sormijatkoksia tarkistettiin pistokoeluonteisesti. Niissä ei havaittu puutteita.

Kuva 6. Palkin alalamellin sormijatkos.
