Vantaan Kaupungin Hankintatoimisto

SISÄILMATUTKIMUS

28.3.2013

Tutkimuskohde:	HANKINTAKESKUS Peltolantie 9 01300 Vantaa
Tutkimusajankohta:	2.2013 - 3.2013
Tilaaja:	Ulla Lignell, Jouko Räsänen
Vastuhenkilö:	Peter Mandelin, ISS Proko Oy
Muut yhteystiedot:	Jarmo Minkkinen ISS Proko Oy Juha Ståhl
Tutkimuksen tavoite:	Selvittää oireilujen ja mahdollisen sisäilmaongelman syitä.

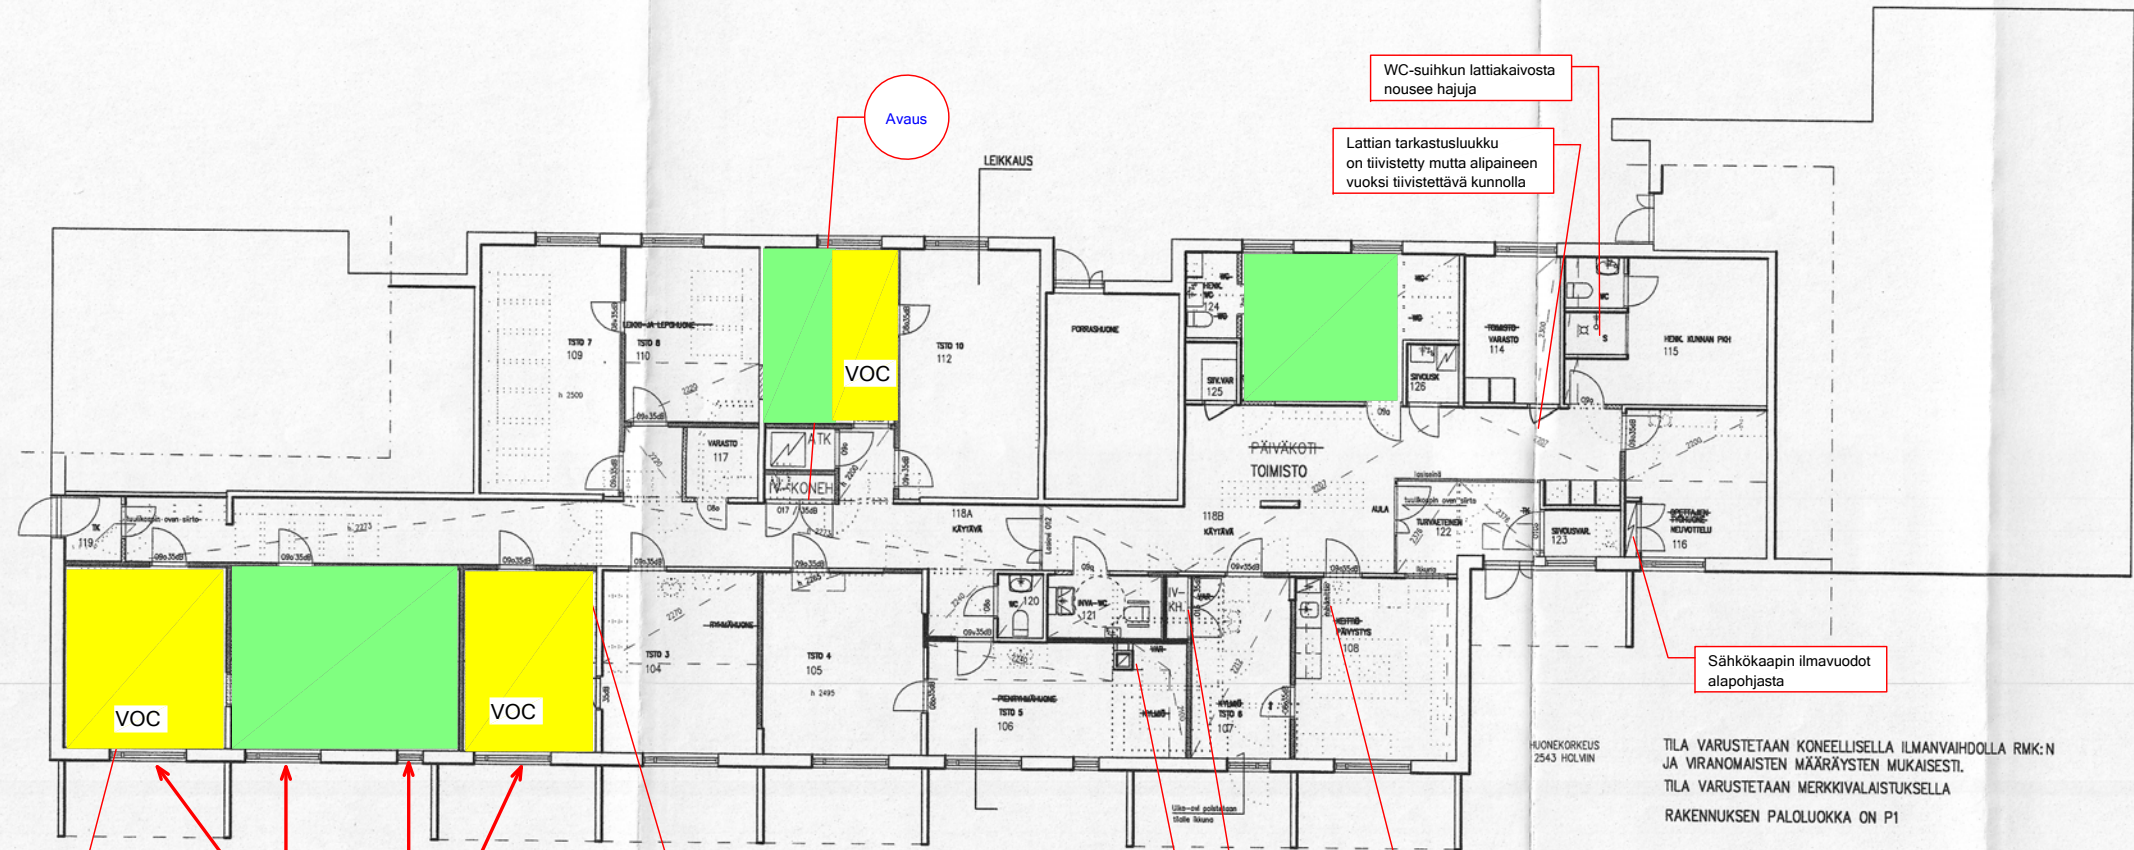
Merkinnot pohjapiirustuksessa

WC-suihkun lattiakaivosta nousee hajuja

Lattian tarkastusluukku on tiivistetty mutta alipaineen vuoksi tiivistettävä kunnolla

Viemäriputkien tarkastusluukut ilmapuotoja

Keittiön lattiakaivoon johdetaan altaiden vedet. Voi olla hajujen lähde

Sähkökaapin ilmapuodot alapohjasta

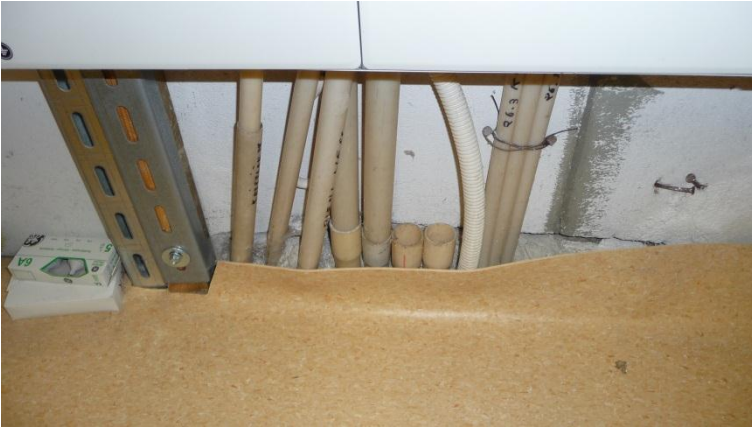
Huoneen 116 sähkökaapin kaapeliläpivientien putkista ja putkien välistä tuli huonetilaan vuotoilmaa joka havaittiin merkkisavulla.

Sähkökaapin läpiviennit eivät ole tiiviit alapohjaan nähden

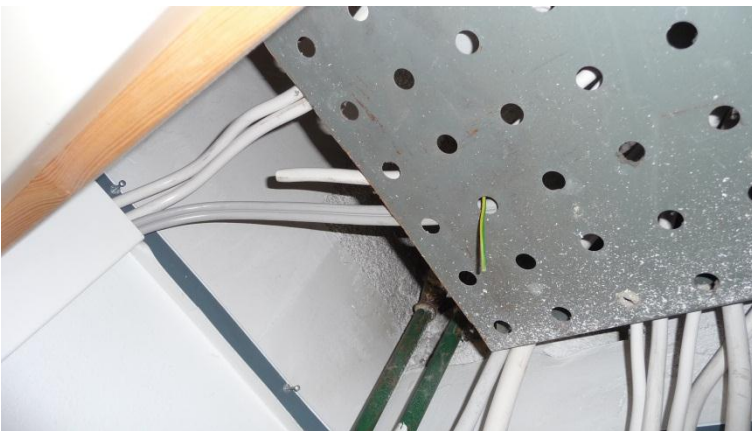
Sähkökaapissa sähköjohtoja ja kaapelinpäitä

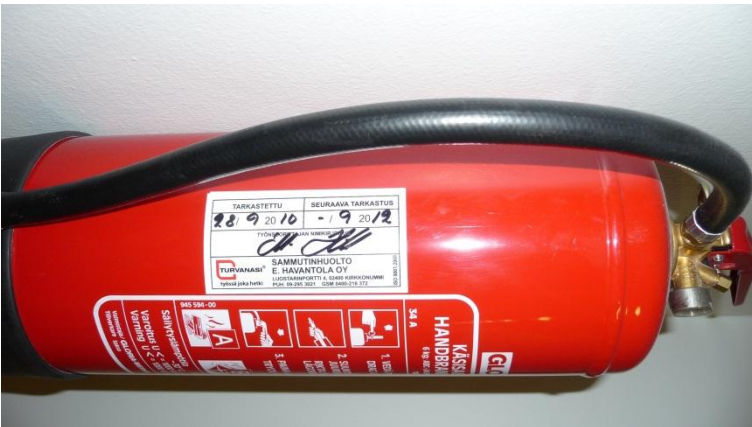
Sammuttimen tarkastusmerkki vanhentunut

- Toimistotilan alipaineisuutta tulisi vähentää esim.
 - raitisilmaventtiilein
 - poistoilmamääriä pienentämällä
- Viemärikotelojen luukut tulee tiivistää ja varmistaa ettei luukkujen kautta pääse sisään epäpuhtauksia ilmapirran mukana.
- Ikkunakarmien ja ikkuna-aukkojen liitoskohtien tiiveyttä tulee parantaa. Pelkät karmilistat ja niiden tiivistäminen ei riitä. Oletettavaa on että kaikki ikkunat ovat rakenteeltaan samankaltaiset
- Viemärin tarkistuskaivo on muutettava kaasutiiviiksi
- Sähkökaapin läpiviennit tulee tiivistää ja läpivientiputkien päät tiivistää tai tulpata.
- Siivouksen kanssa voi sopia lattiakaivojen puhdistuksista ja veden päivittäisestä laskemisesta suihkutila kaivoon jotta kaivo ei kuivu.
- Palosammuttimen tarkastuspäivä on ylittynyt

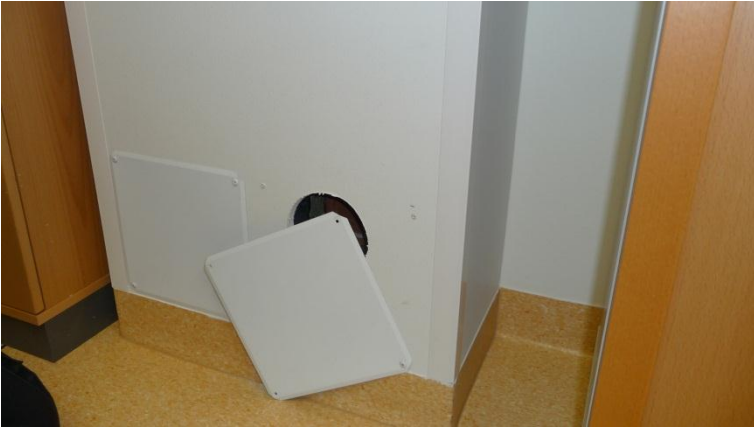
Huoneissa 103 ja 106 kulkee viemärikanavat koteloidussa tilassa. Kotelossa on tarkastusluukkuina tiivistämättömät peltilevyt jotka on ruuvein kiinni kipsilevyssä. Avattaessa niistä tulee huonetilaan maakellarimainen haju. Ilmavirta on savukokeella huonetilaan päin.

Huoneen 103 kanavan tarkastusluukku. Ilmavuotoja sisätilaan.

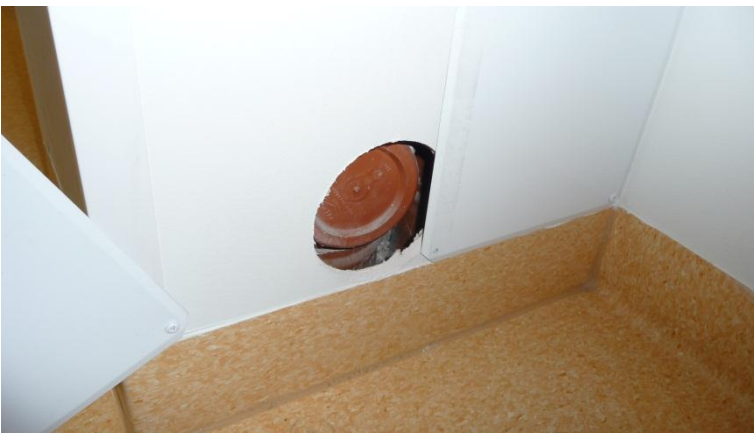
Huoneen 106 vastaava viemäriputken tarkastusluukku. Ilmavuotoja sisätilaan.

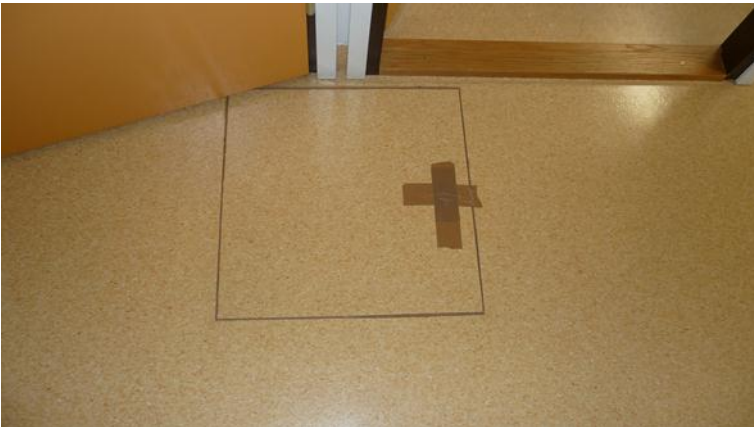
Käytävällä huoneen 115 (suihkutila) on lattiassa viemärin tarkastusluukku. Luukku avattaessa tuntuu voimakas maakellarimainen haju. Luukku oli tiivistetty silikonilla ja teipillä. Haju nousee huonetilaan voimakkaan alipaineen johdosta.

Viemrän tarkastuskansi. Hajut nousee toimistotilaan alipaineen johdosta.

Kansi tiivistetty silikonilla ja reikä teipattu umpeen.

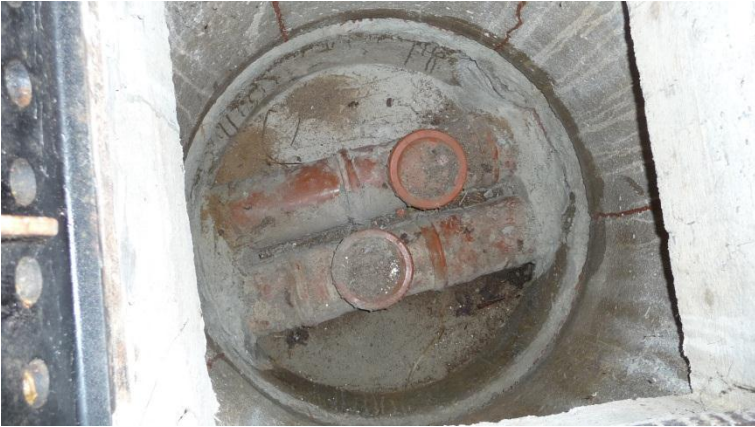
Viemärin tarkastusluukun pohjalla kostea hiekkaa. Maakellarimainen haju nousee toimistotilaan.

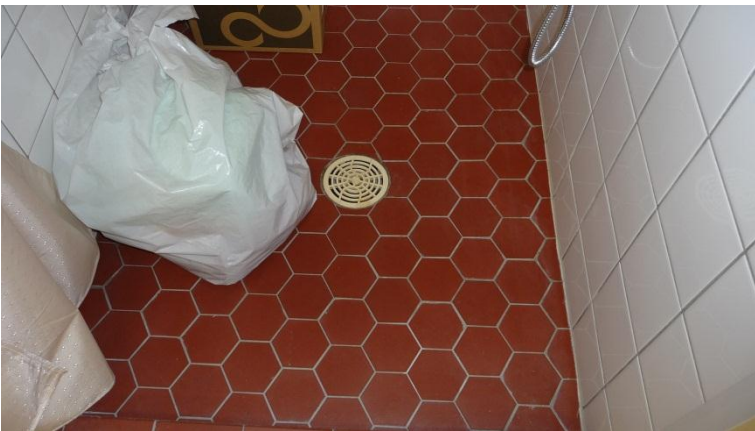
Sisäilmassa ei havaittu toimistotiloissa poikkeavia hajua. Huoneessa 116 on lievä epäpuhtauden haju. Huoneen 115 suihkutilan lattiakaivon kautta tilaan tulee lievä viemärihaju

Suihkukaivo käyttämätön ja kuiva. Viemärinhajua.
