Kohde:	Huone 35, tuuletusikkuna
Kuvaaja:	Erkki Tampio
Kuvauspvm:	21.1.2005

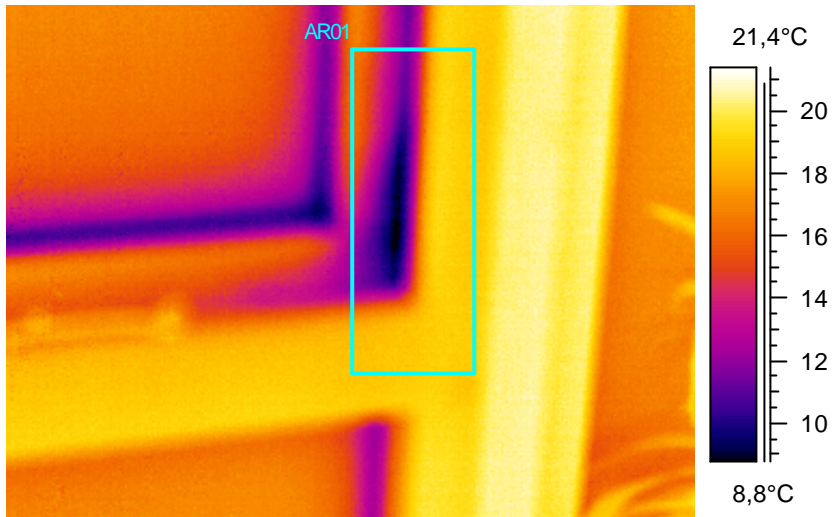
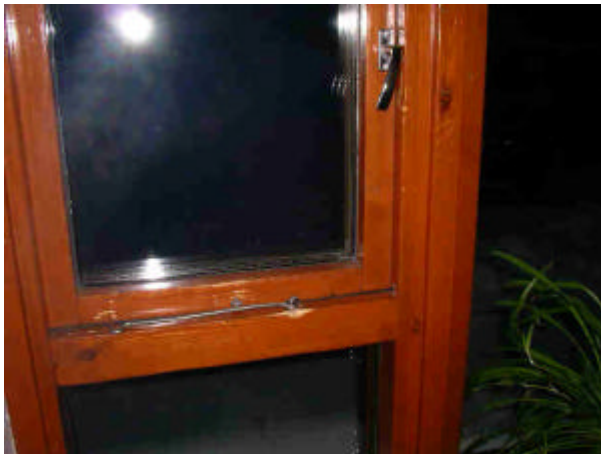
1

Tunniste	Arvo
AR01 : maks	19,7°C
AR01 : min	8,3°C

Kommentit:
Lämpötilaindeksi 36,9. Ei täytä välttävää tasoa.

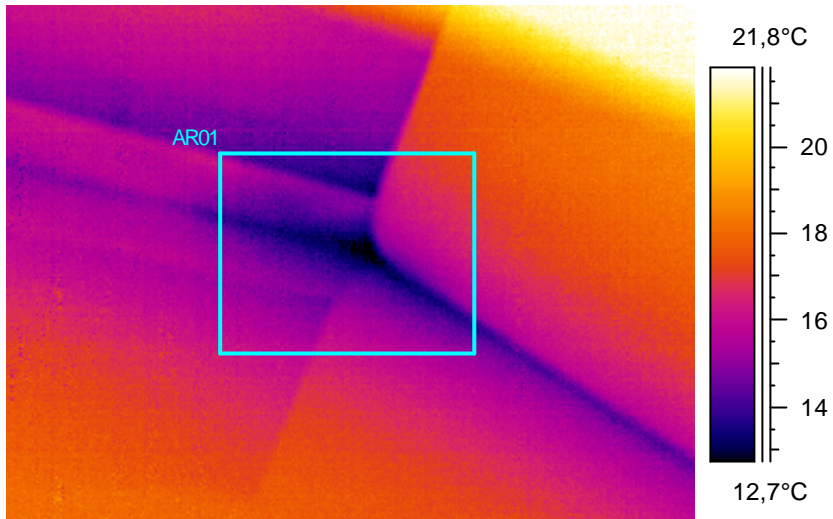
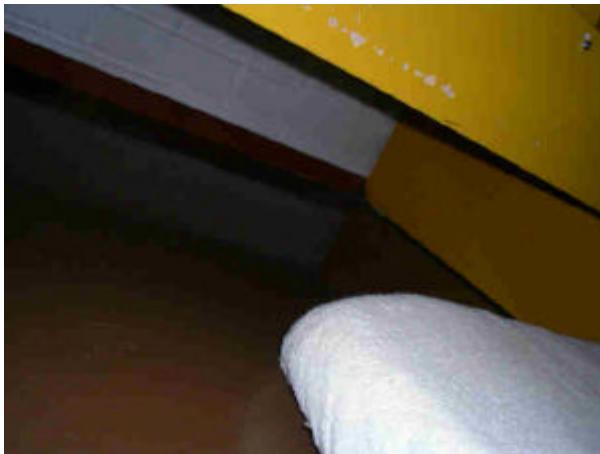
Kohde:	Huone 31, ulkonurkka
Kuvaaja:	Erkki Tampio
Kuvauspvm:	21.1.2005

Tunniste	Arvo
AR01 : maks	18,1°C
AR01 : min	12,4°C

Kommentit:
Lämpötilaindeksi 55,1. Ei täytä välttävää tasoa.

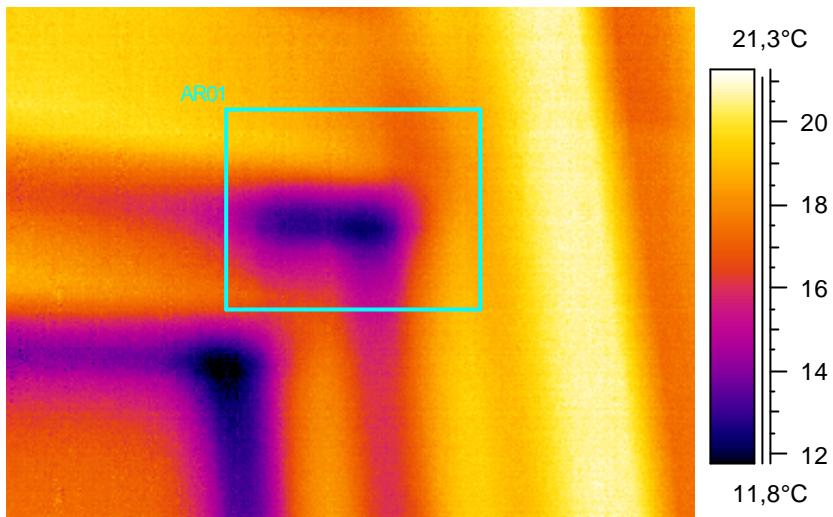
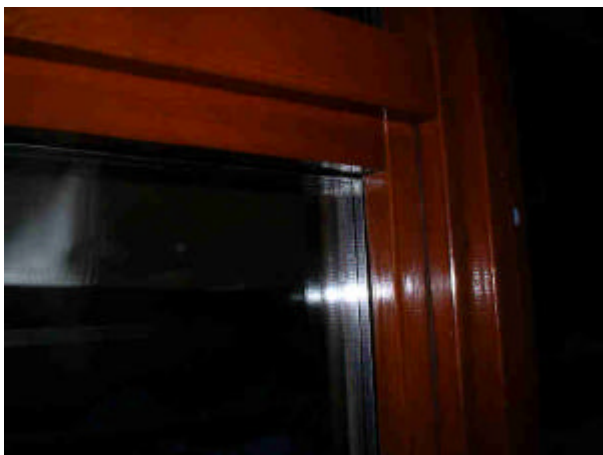
3

Kohde:	Huone 31, tuuletusikkuna
Kuvaaja:	Erkki Tampio
Kuvauspv:	21.1.2005

Tunniste	Arvo
AR01 : maks	20,0°C
AR01 : min	12,1°C

Kommentit:
Lämpötilaindeksi 53,8. Ei täytä välttävää tasoa.

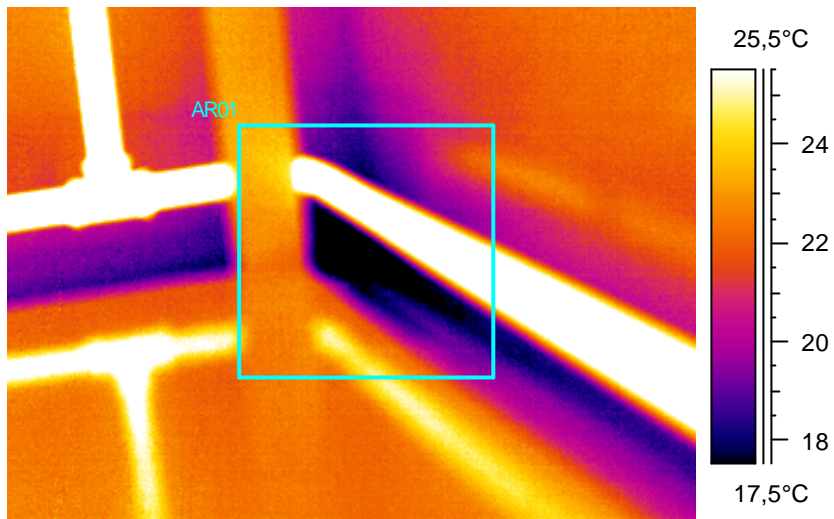
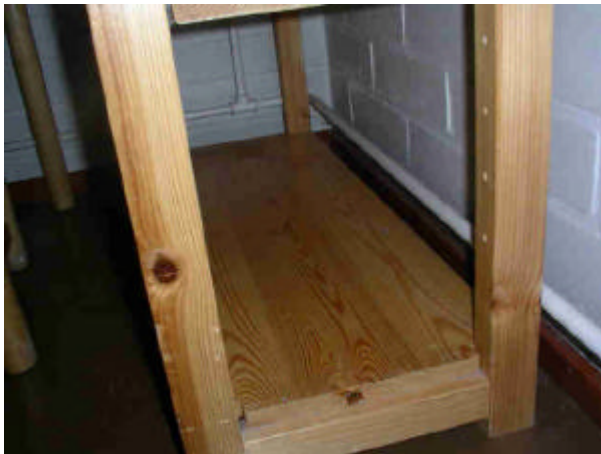
Kohde:	Huone 30, ulkonurkka
Kuvaaja:	Erkki Tampio
Kuvauspvm:	21.1.2005

Tunniste	Arvo
AR01 : maks	37,3°C
AR01 : min	15,7°C

Kommentit:
Lämpötilaindeksi 69,8. Hyvä.

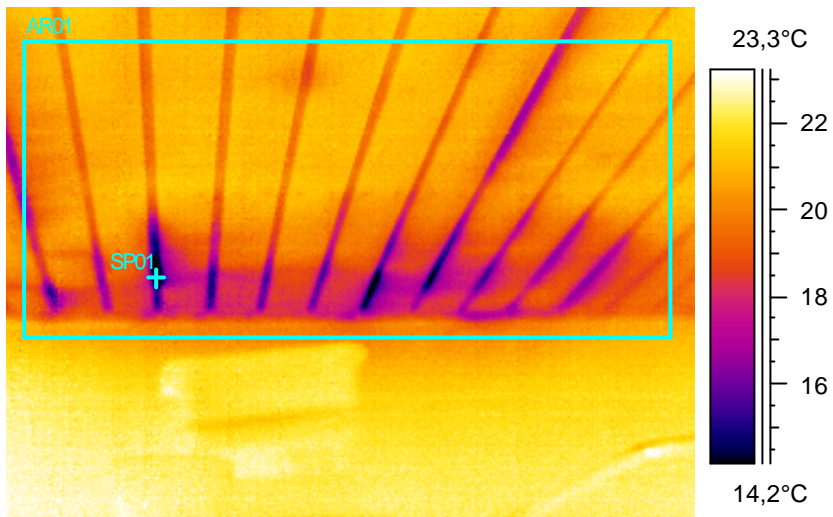
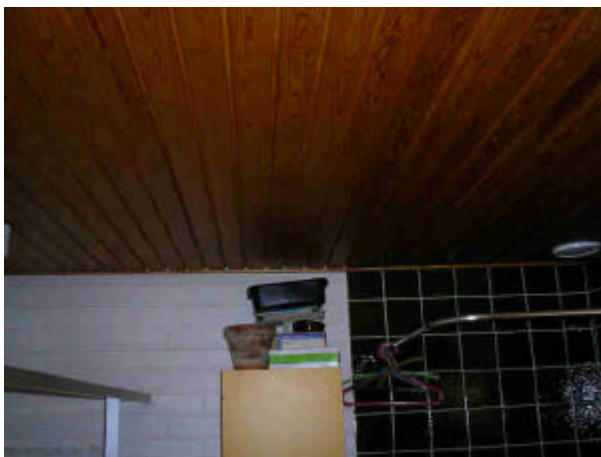
5

Kohde:	Huone 27, katto
Kuvaaja:	Erkki Tampio
Kuvauspvm:	21.1.2005

Tunniste	Arvo
SP01	12,5°C
AR01 : maks	21,8°C
AR01 : min	12,5°C

Lämpötilaindeksi 55,6. Ei täytä välttävää tasoa.

Katossa lämpövuoto tai kosteusvaurio (kostuneet eristeet) tai molemmat.

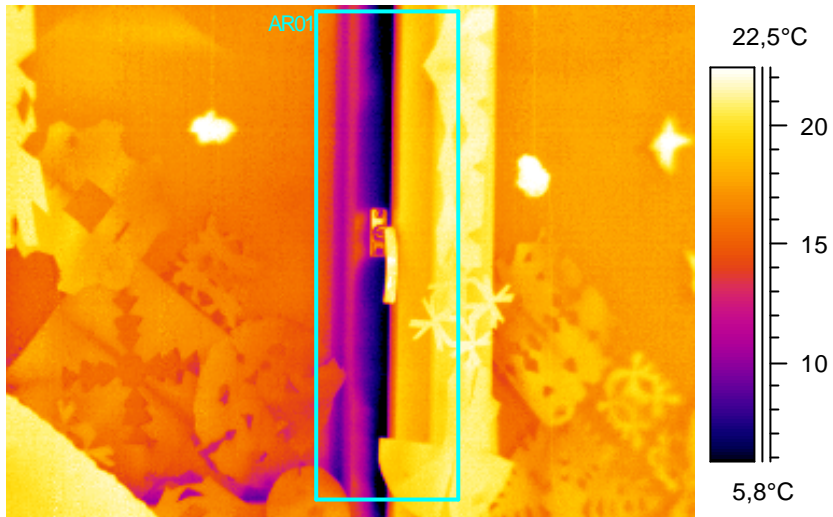
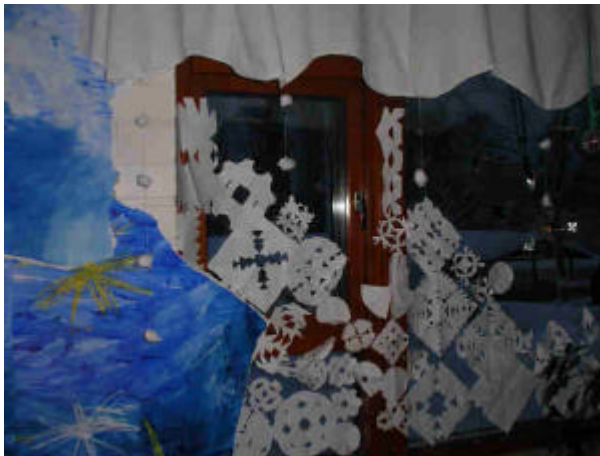
6

Kohde:	Huone 12, vasen tuuletusikkuna
Kuvaaja:	Erkki Tampio
Kuvauspvm:	21.1.2005

Tunniste	Arvo
AR01 : maks	24,4°C
AR01 : min	3,9°C

Kommentit:
Lämpötilaindeksi 17,3. Ei täytä välttävää tasoa.

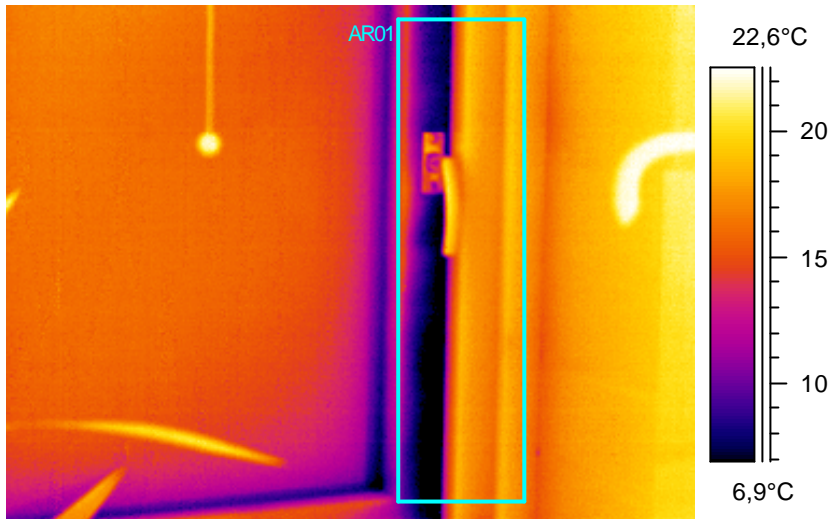
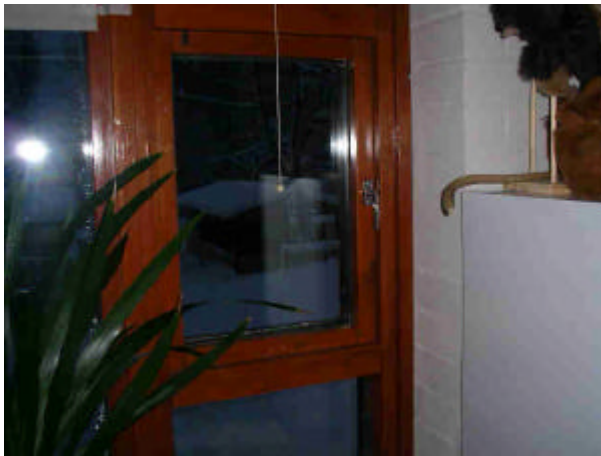
Kohde:	Huone 12, oikea tuuletusikkuna
Kuvaaja:	Erkki Tampio
Kuvauspvm:	21.1.2005

Tunniste	Arvo
AR01 : maks	21,0°C
AR01 : min	4,5°C

Kommentit:
Lämpötilaindeksi 20,0. Ei täytä välttävää tasoa.

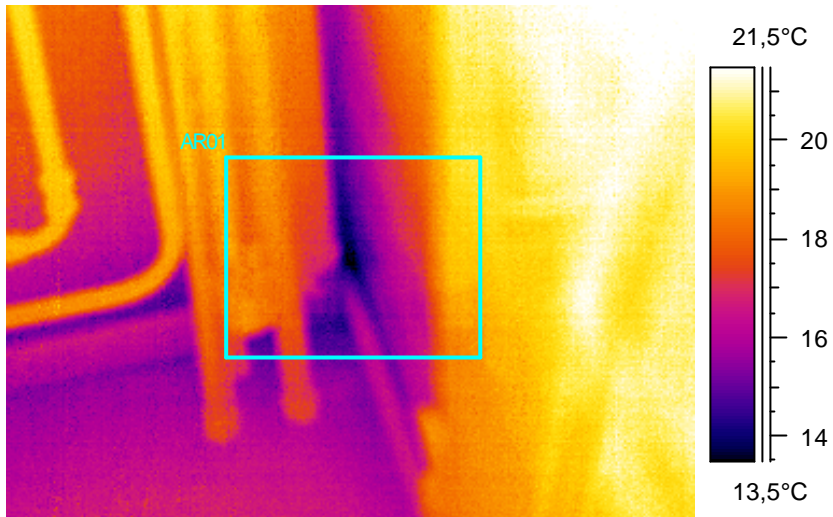
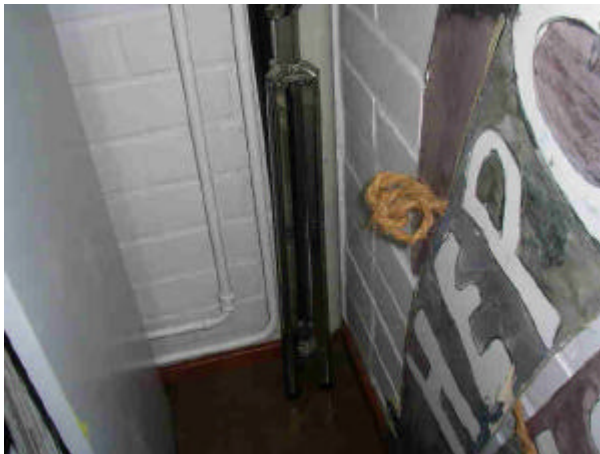
Kohde:	Huone 12, oikea ulkonurkka
Kuvaaja:	Erkki Tampio
Kuvauspvm:	21.1.2005

Tunniste	Arvo
AR01 : maks	20,9°C
AR01 : min	13,2°C

Kommentit:
Lämpötilaindeksi 58,7. Ei täytä välttävää tasoa.

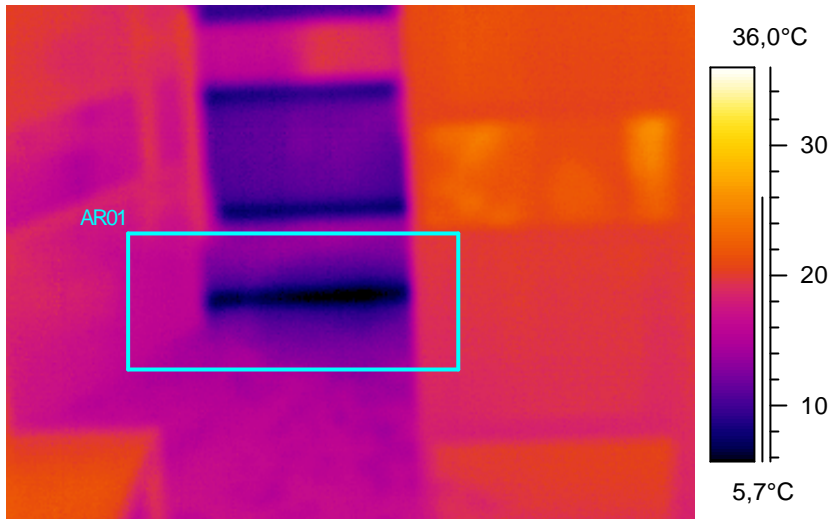
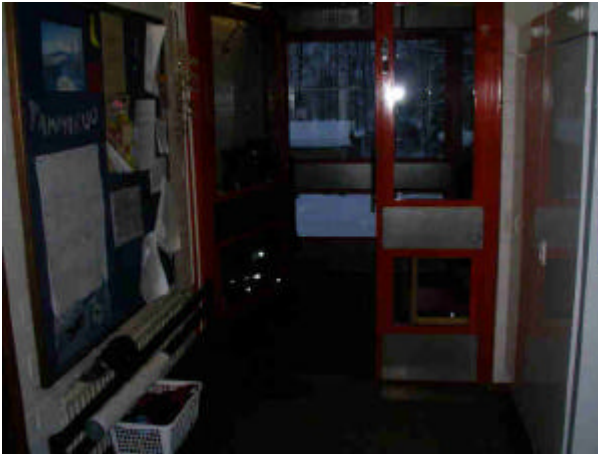
9

Kohde:	Huone 05
Kuvaaja:	Erkki Tampio
Kuvauspvm:	21.1.2005

Tunniste	Arvo
AR01 : maks	20,5°C
AR01 : min	5,0°C

Lämpötilaindeksi 22,2. Ei täytä välttävää tasoa.

Leikkipihalle päin olevien ulko-ovien väliovia pidetään auki, koska lapset eivät jaksavat vetää ovia auki ja heillä on myös jäänyt sormia ja käsiä oven väliin. Em. johtuen sisälle tulee varmaankin huomattava vedon tunne, koska ovien tiiviys on huono. Ovien tiiviys, avautuvuus ja sulkeutuvuus kannattaisi suunnitella paremmin.

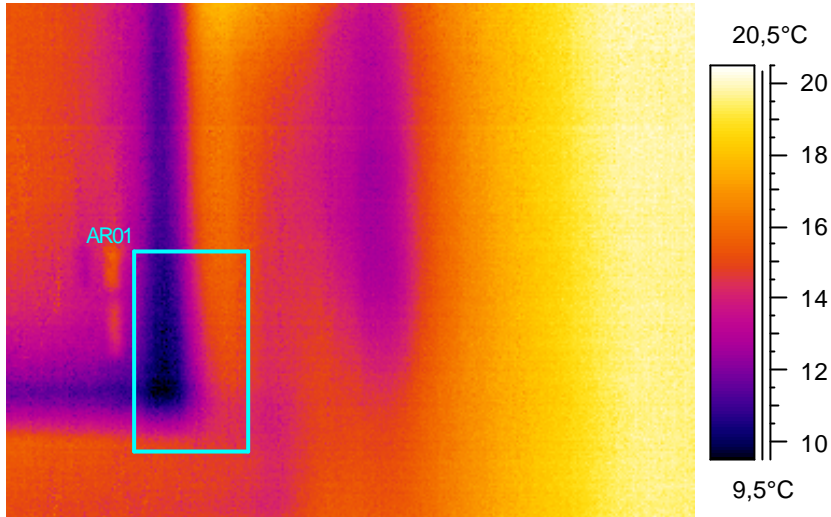
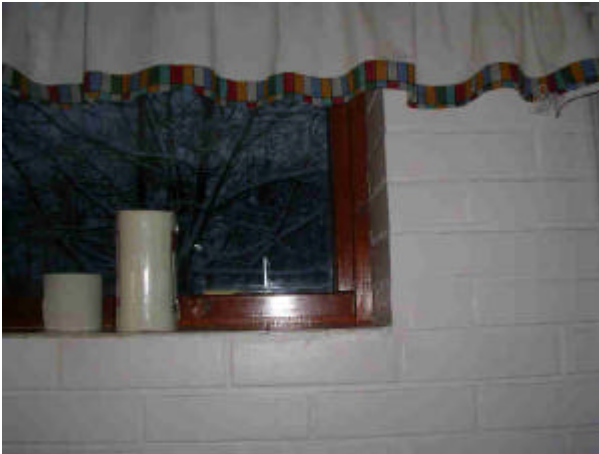
10

Kohde:	Huone 04, oikea ikkunakulma
Kuvaaja:	Erkki Tampio
Kuvauspvm:	21.1.2005

Tunniste	Arvo
AR01 : maks	16,2°C
AR01 : min	9,1°C

Kommentit:
Lämpötilaindeksi 40,4. Ei täytä välttävää tasoa.

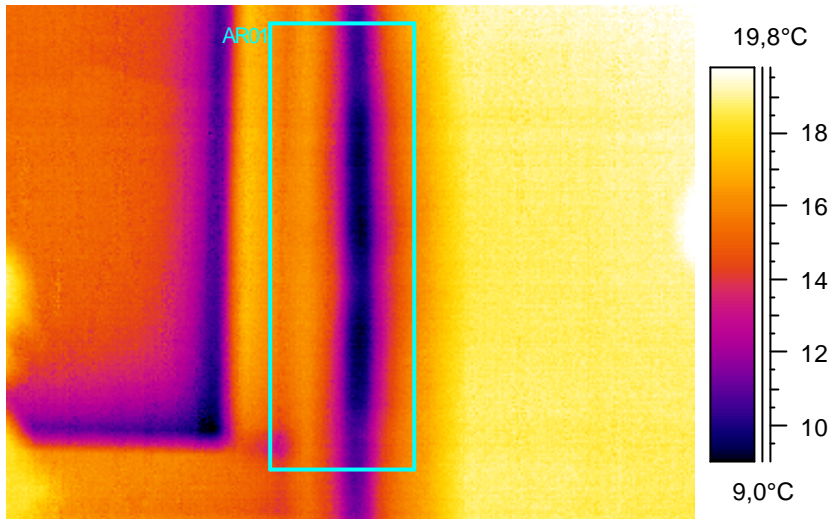
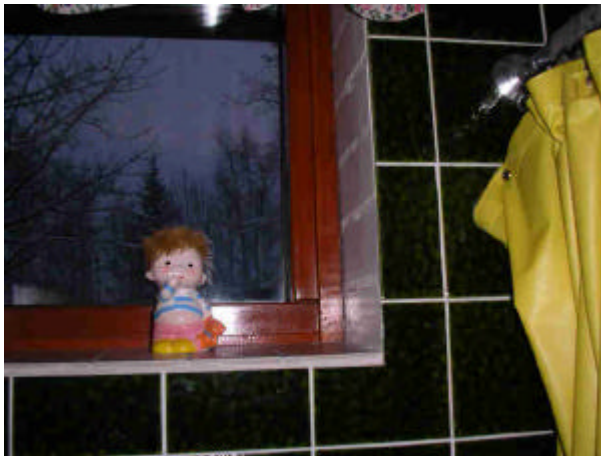
11

Kohde:	Huone 03, ikkunakarmin ja seinän rajakohta
Kuvaaja:	Erkki Tampio
Kuvauspvm:	21.1.2005

Tunniste	Arvo
AR01 : maks	17,2°C
AR01 : min	8,9°C

Lämpötilaindeksi 39,6. Ei täytä välttävää tasoa.
Vuoto seinän ja ikkunakarmin rajakohdassa.

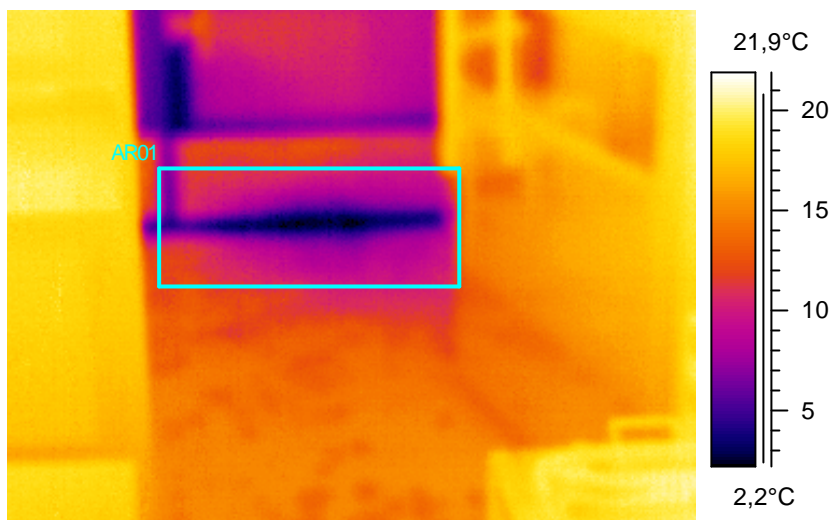
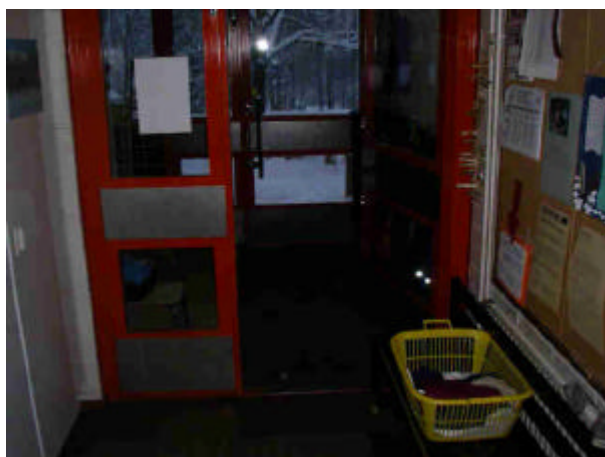
Kohde:	Huone 01
Kuvaaja:	Erkki Tampio
Kuvauspvm:	21.1.2005

Tunniste	Arvo
AR01 : maks	16,6°C
AR01 : min	2,0°C

Kommentit:
 Lämpötilaindeksi 8,9. Ei täytä välttävää tasoa.
 Katso kuvasivun 9 teksti.

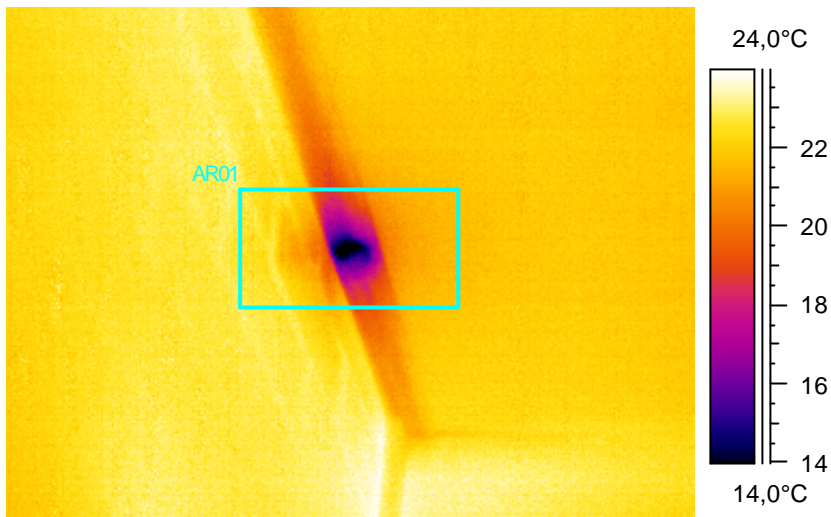
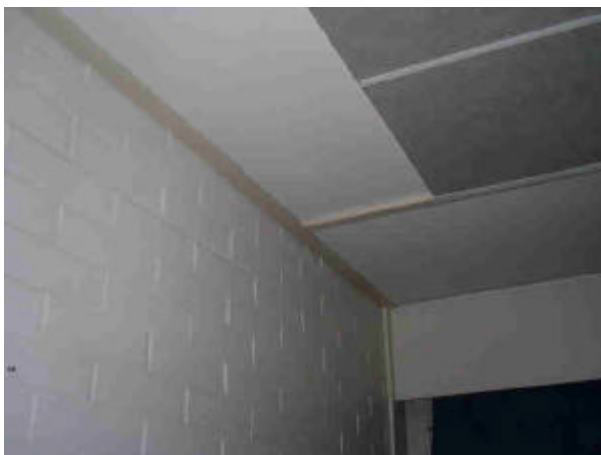
13

Kohde:	Huone 06, huoneen 01 vastapuolella
Kuvaaja:	Erkki Tampio
Kuvauspvm:	21.1.2005

Tunniste	Arvo
AR01 : maks	23,3°C
AR01 : min	13,2°C

Lämpötilaindeksi 58,7. Ei täytä välttävää tasoa.

Lämpövuotokohta, silmämääräisesti ei mitään havaittavissa.

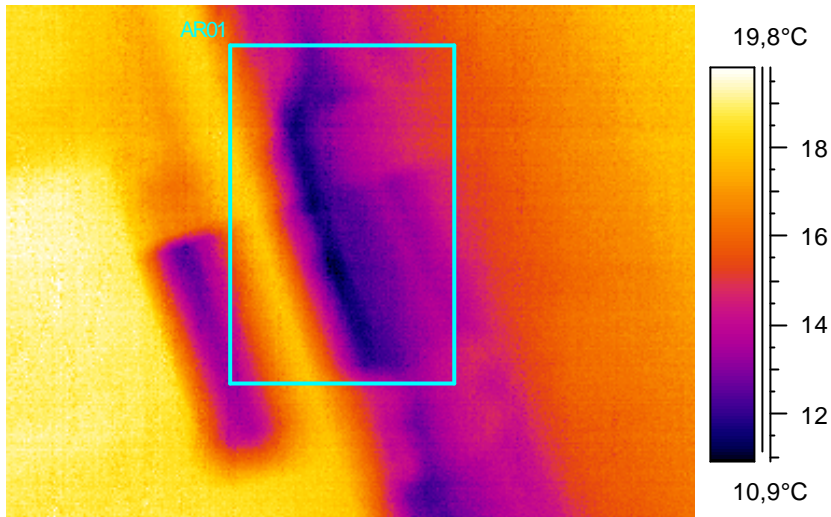
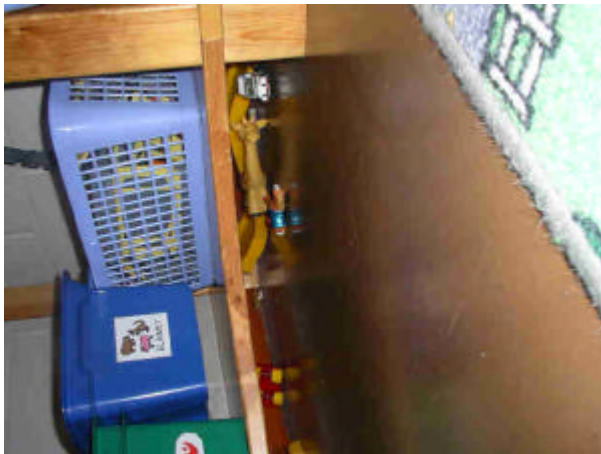
14

Kohde:	Huone 06, ulkonurkka
Kuvaaja:	Erkki Tampio
Kuvauspvm:	21.1.2005

Tunniste	Arvo
AR01 : maks	18,6°C
AR01 : min	10,9°C

Kommentit:
Lämpötilaindeksi 48,4. Ei täytä välttävää tasoa.

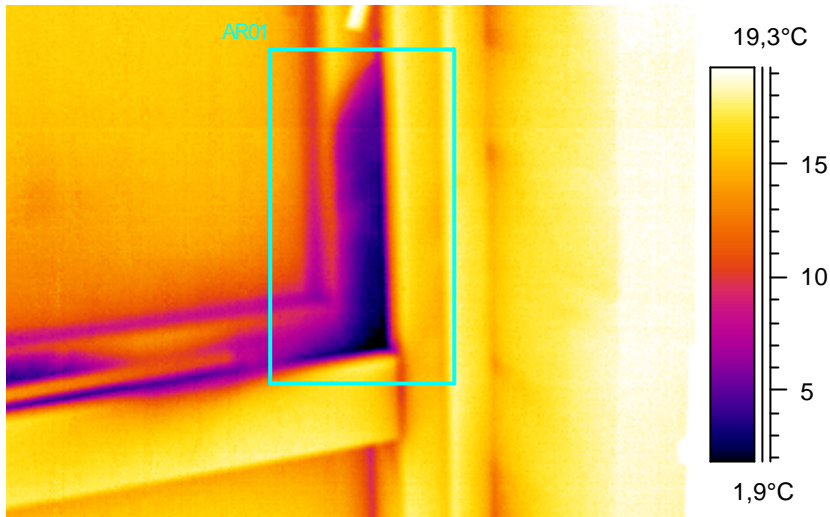
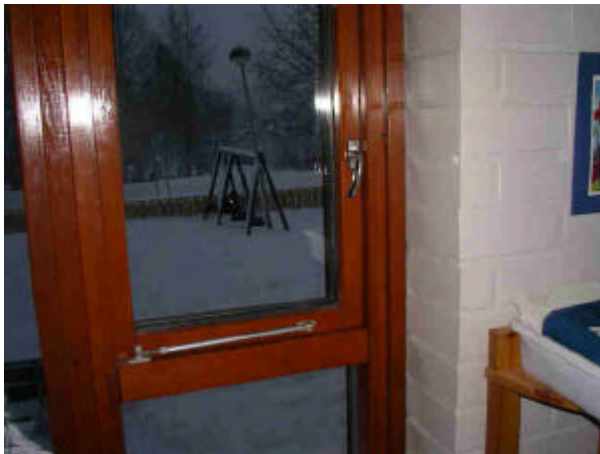
15

Kohde:	Huone 06, tuuletusikkuna
Kuvaaja:	Erkki Tampio
Kuvauspvm:	21.1.2005

Tunniste	Arvo
AR01 : maks	18,4°C
AR01 : min	0,6°C

Kommentit:
Lämpötilaindeksi 2,7. Ei täytä välttävää tasoa.

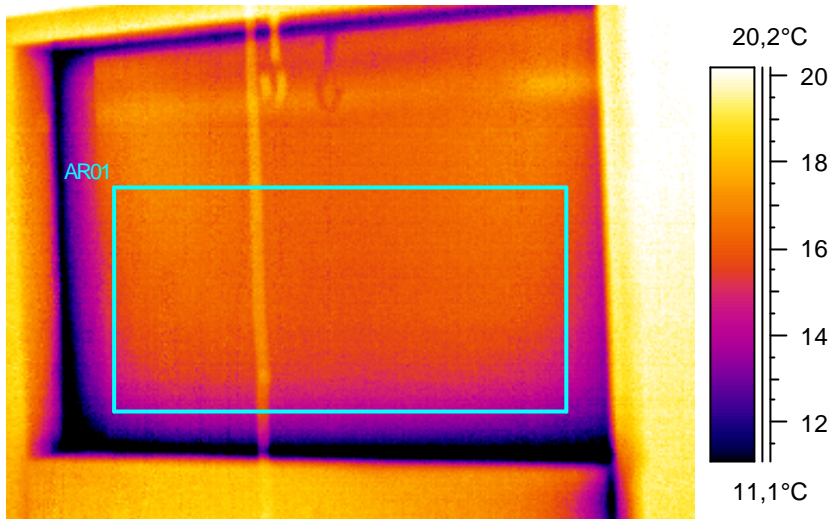
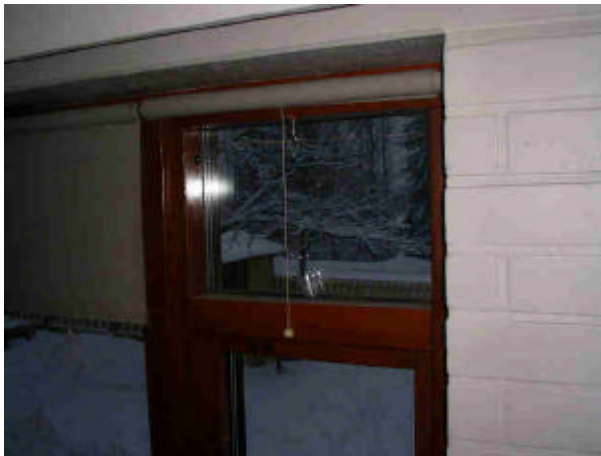
16

Kohde:	Huone 06
Kuvaaja:	Erkki Tampio
Kuvauspvm:	21.1.2005

Tunniste	Arvo
AR01 : maks	17,9°C
AR01 : min	12,9°C

Lämpötilaindeksi 57,3. Ei täytä välttävää tasoa.

Ikkuna rikkoontunut (halkeamia), mutta ei merkittävää lämpövuotoa.

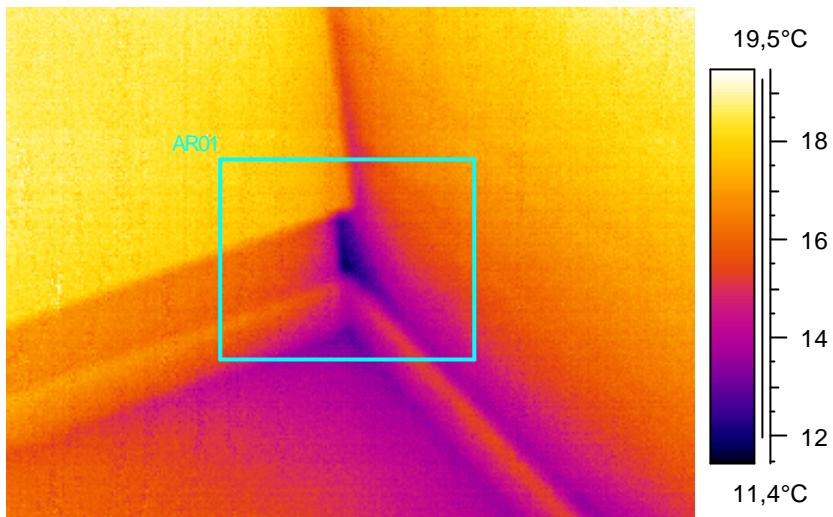
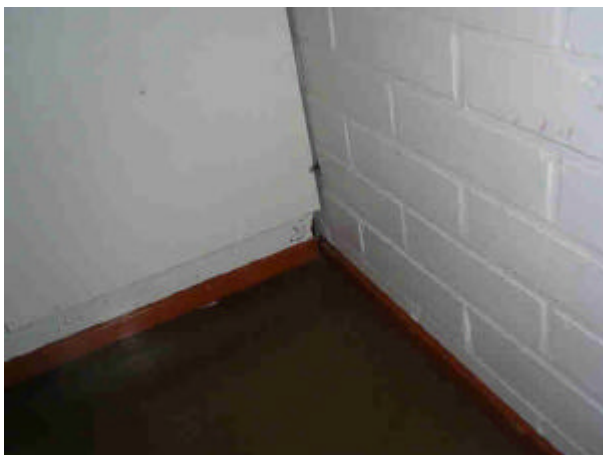
Kohde:	Huone 07, huoneen 06 puoleinen nurkka
Kuvaaja:	Erkki Tampio
Kuvauspvm:	21.1.2005

Tunniste	Arvo
AR01 : maks	18,6°C
AR01 : min	11,6°C

Kommentit:
Lämpötilaindeksi 51,6. Ei täytä välttävää tasoa.

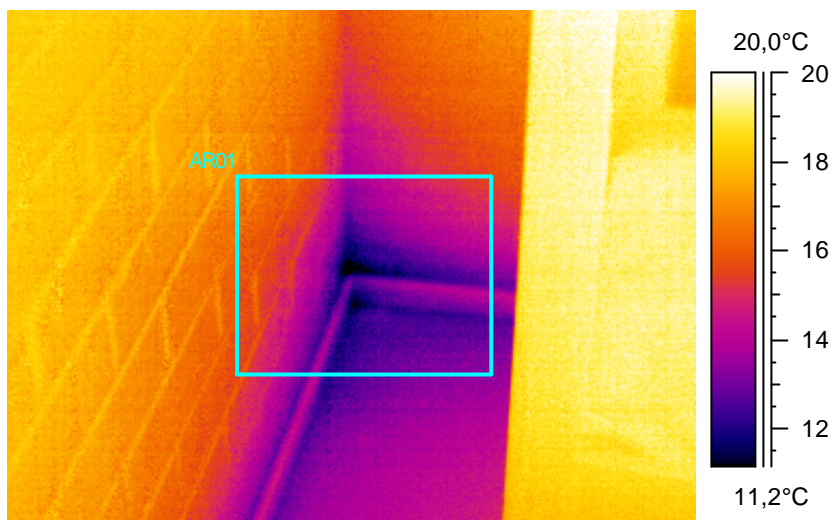
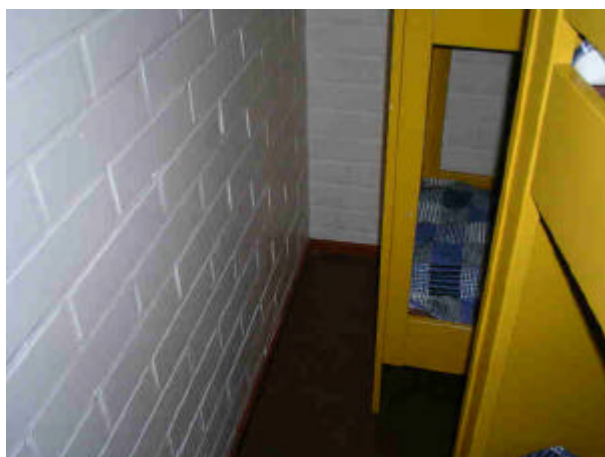
Kohde:	Huone 07, ulkonurkka
Kuvaaja:	Erkki Tampio
Kuvauspvm:	21.1.2005

Tunniste	Arvo
AR01 : maks	17,7°C
AR01 : min	10,6°C

Kommentit:
Lämpötilaindeksi 47,1. Ei täytä välttävää tasoa.

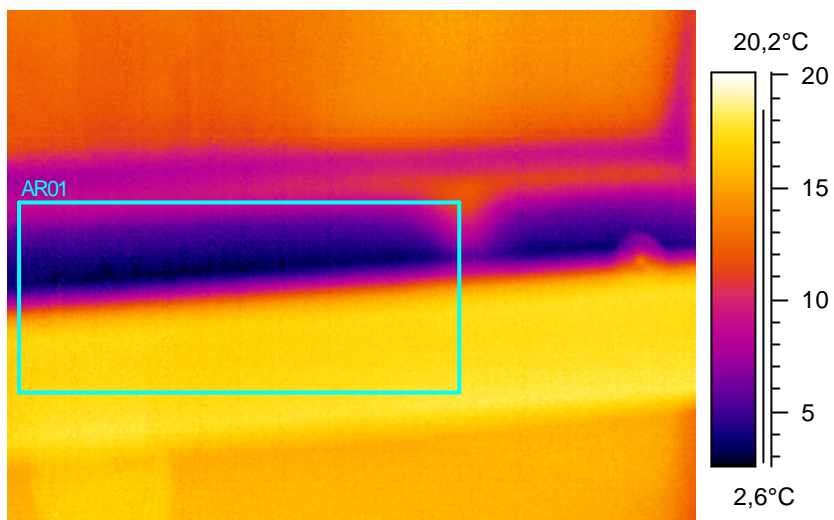
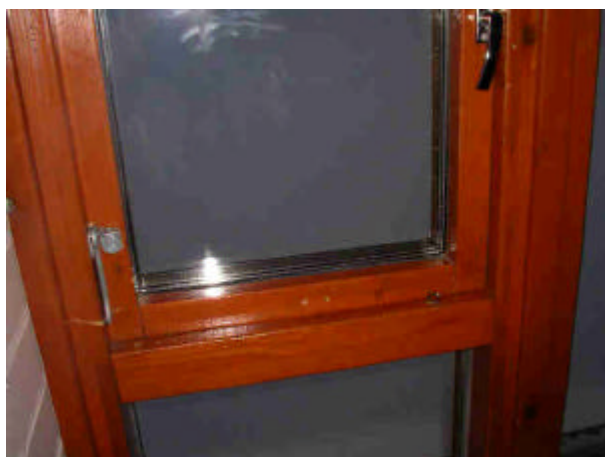
Kohde:	Huone 07, tuuletusikkuna
Kuvaaja:	Erkki Tampio
Kuvauspvm:	21.1.2005

Tunniste	Arvo
AR01 : maks	18,3°C
AR01 : min	2,3°C

Kommentit:
Lämpötilaindeksi 10,2. Ei täytä välttävää tasoa.

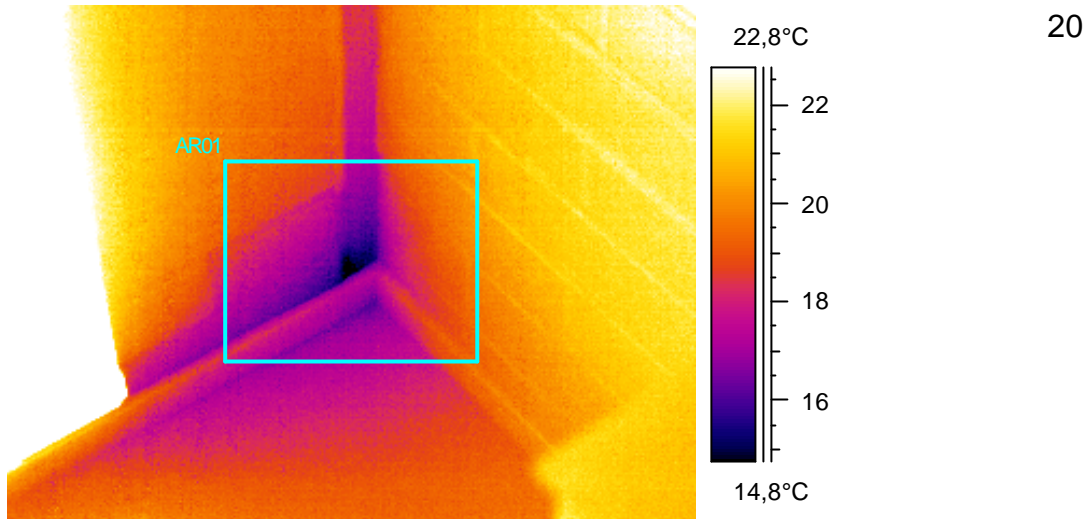
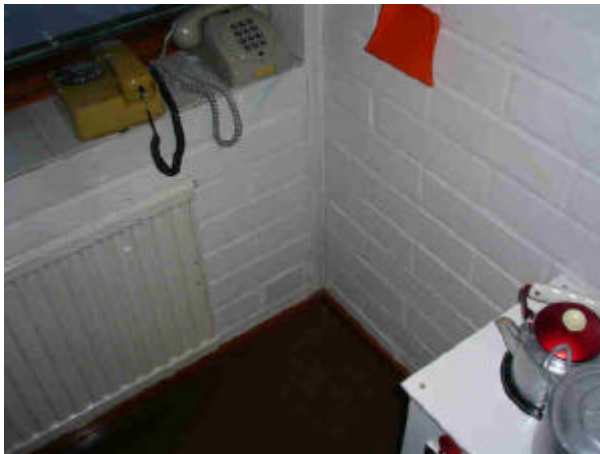
Kohde:	Huone 07, huoneen 08 puoleinen nurkka
Kuvaaja:	Erkki Tampio
Kuvauspvm:	21.1.2005

Tunniste	Arvo
AR01 : maks	20,9°C
AR01 : min	14,0°C

Kommentit:
Lämpötilaindeksi 62,2. Välttävä.

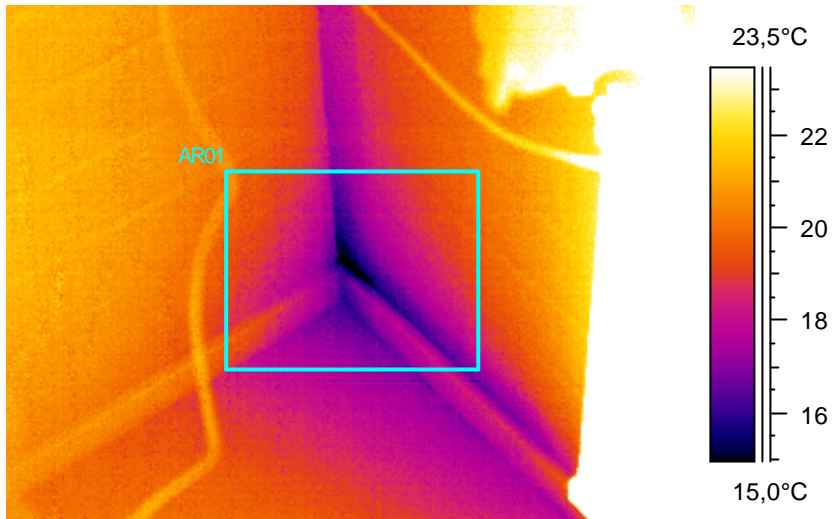
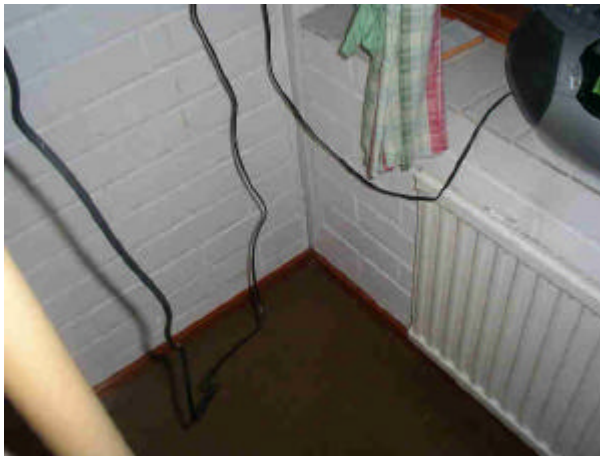
21

Kohde:	Huone 08, huoneen 07 puoleinen nurkka
Kuvaaja:	Erkki Tampio
Kuvauspv:	21.1.2005

Tunniste	Arvo
AR01 : maks	20,9°C
AR01 : min	14,4°C

Kommentit:
Lämpötilaindeksi 64,0. Välttävä.

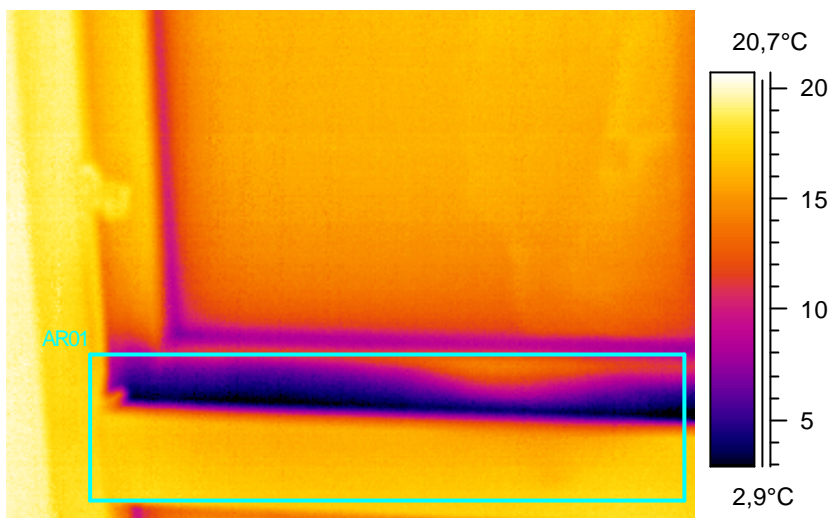
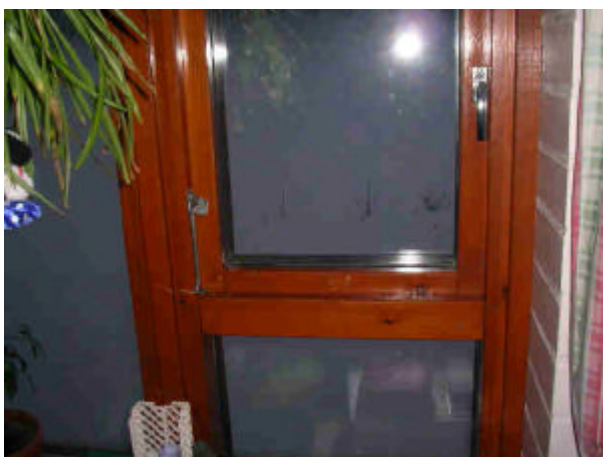
Kohde:	Huone 08, tuuletusikkuna
Kuvaaja:	Erkki Tampio
Kuvauspvm:	21.1.2005

Tunniste	Arvo
AR01 : maks	18,6°C
AR01 : min	2,2°C

Kommentit:
Lämpötilaindeksi 9,8. Ei täytä välttävää tasoa.

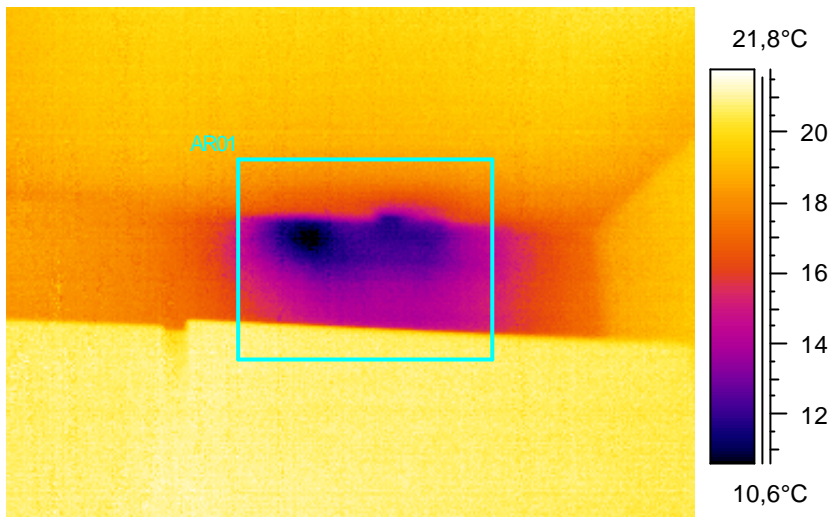
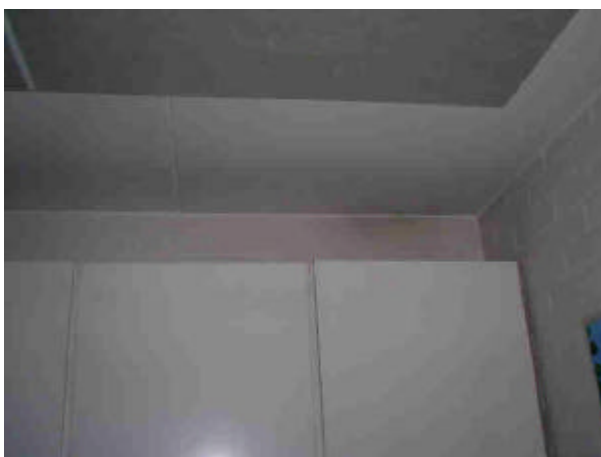
Kohde:	Huone 08, huoneen 09 puoleinen seinä
Kuvaaja:	Erkki Tampio
Kuvauspvm:	21.1.2005

Tunniste	Arvo
AR01 : maks	21,6°C
AR01 : min	10,1°C

Lämpötilaindeksi 44,9. Ei täytä välttävää tasoa.

Lämpövuotokohta, silmämääräisesti ei mitään havaittavissa.

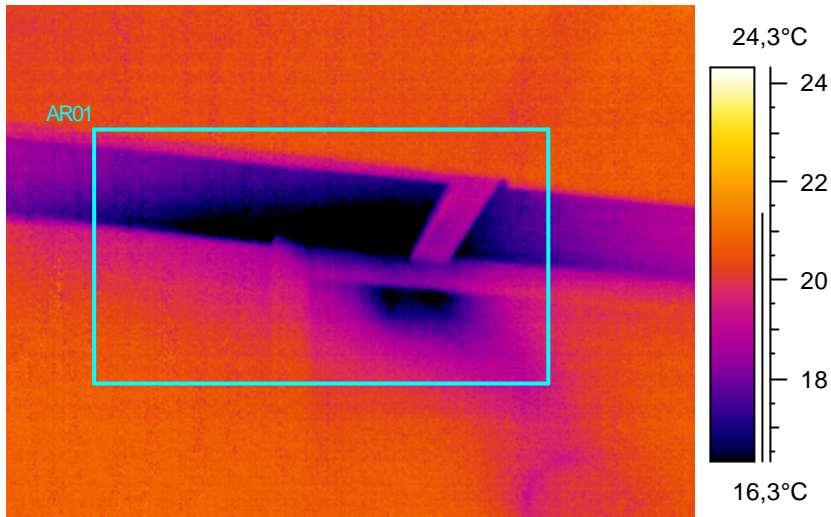
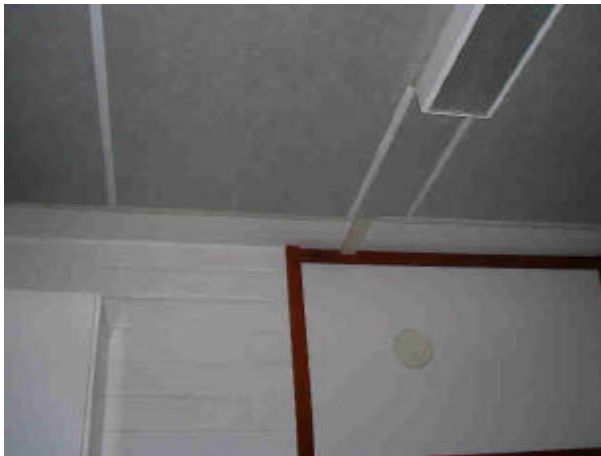
24

Kohde:	Huone 08, huoneen 11 puoleinen seinä
Kuvaaja:	Erkki Tampio
Kuvauspvm:	21.1.2005

Tunniste	Arvo
AR01 : maks	21,1°C
AR01 : min	13,5°C

Lämpötilaindeksi 60,0. Ei täytä välttävää tasoa.

Lämpövuotokohta, mahdollisesti sähköläpivientejä, jotka vuotaa.

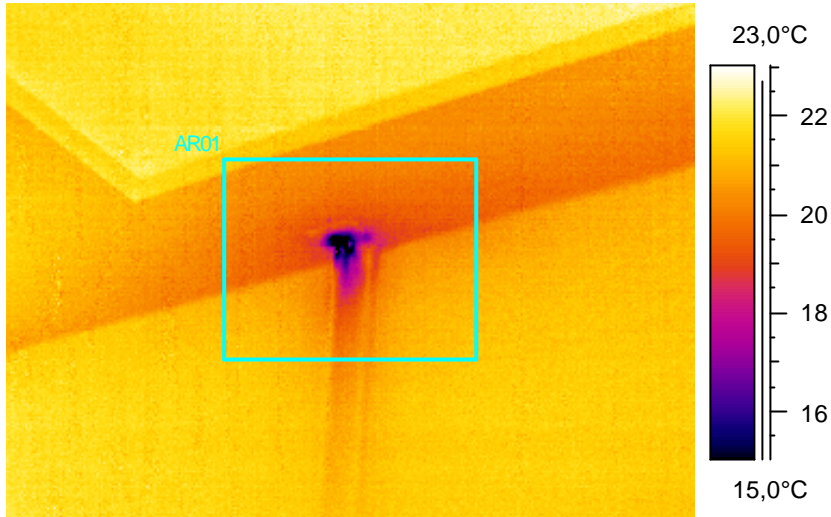
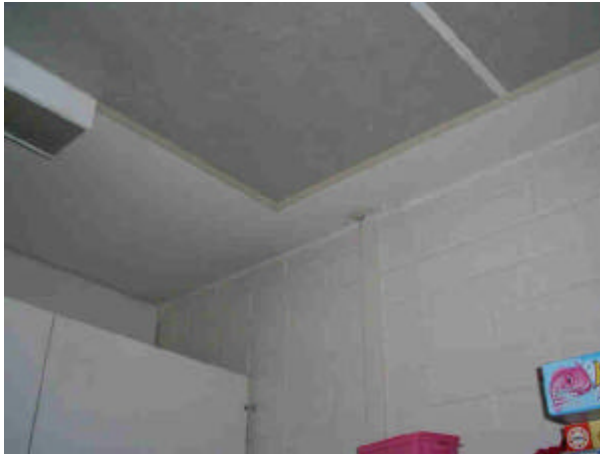
25

Kohde:	Huone 11, huoneen 13 puoleinen seinä
Kuvaaja:	Erkki Tampio
Kuvauspm:	21.1.2005

Tunniste	Arvo
AR01 : maks	22,1°C
AR01 : min	13,0°C

Lämpötilaindeksi 57,8. Ei täytä välttävää tasoa.

Lämpövuotokohta, mahdollisesti sähköläpivienti, joka vuotaa.

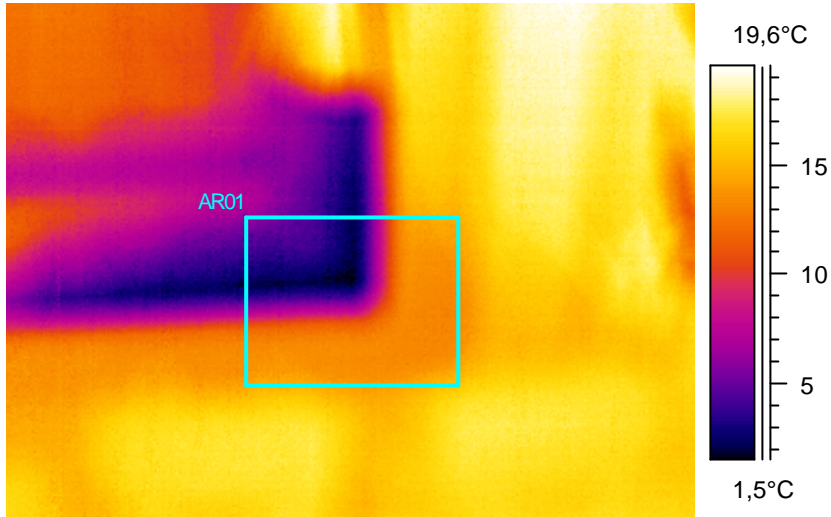
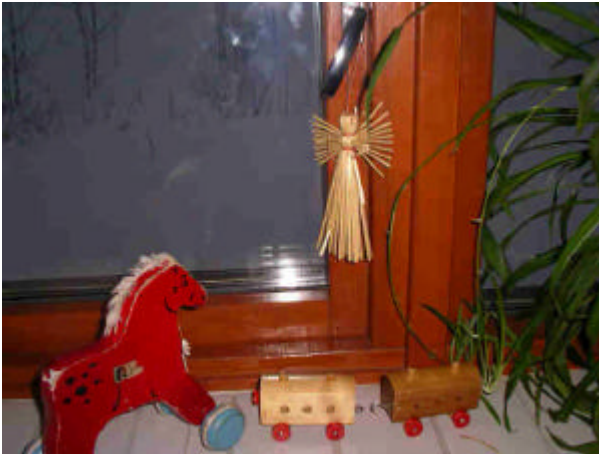
26

Kohde:	Huone 13, tuuletusikkuna
Kuvaaja:	Erkki Tampio
Kuvauspvm:	21.1.2005

Tunniste	Arvo
AR01 : maks	15,8°C
AR01 : min	1,2°C

Kommentit:
Lämpötilaindeksi 5,3. Ei täytä välttävää tasoa.

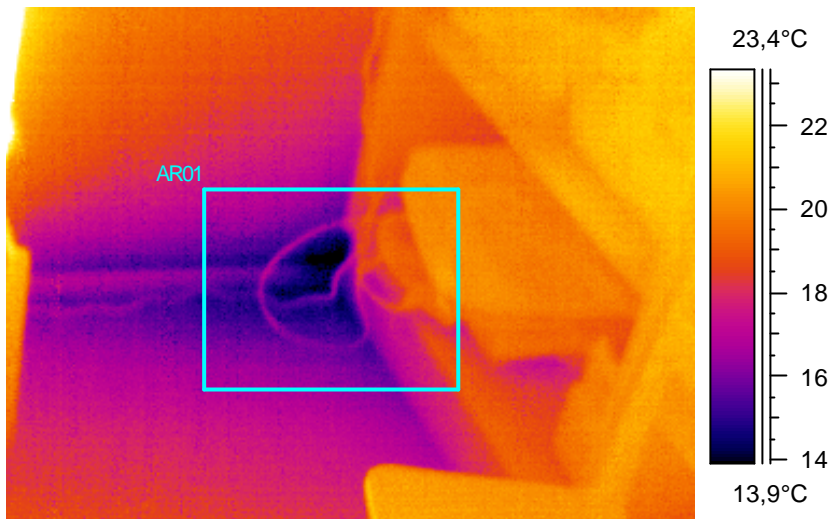
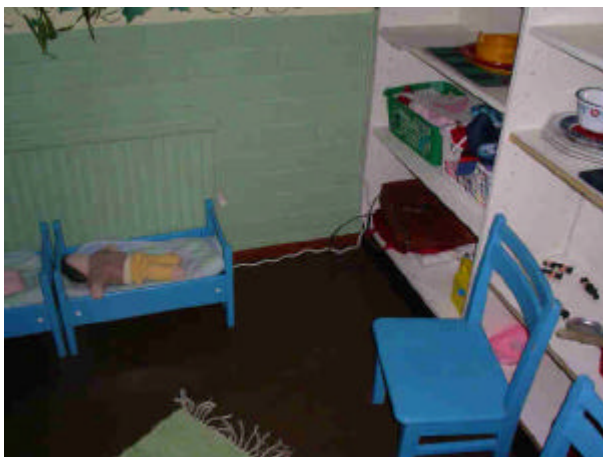
27

Kohde:	Huone 13
Kuvaaja:	Erkki Tampio
Kuvauspvm:	21.1.2005

Tunniste	Arvo
AR01 : maks	20,8°C
AR01 : min	13,1°C

Kommentit:
Lämpötilaindeksi 58,2. Ei täytä välttävää tasoa.

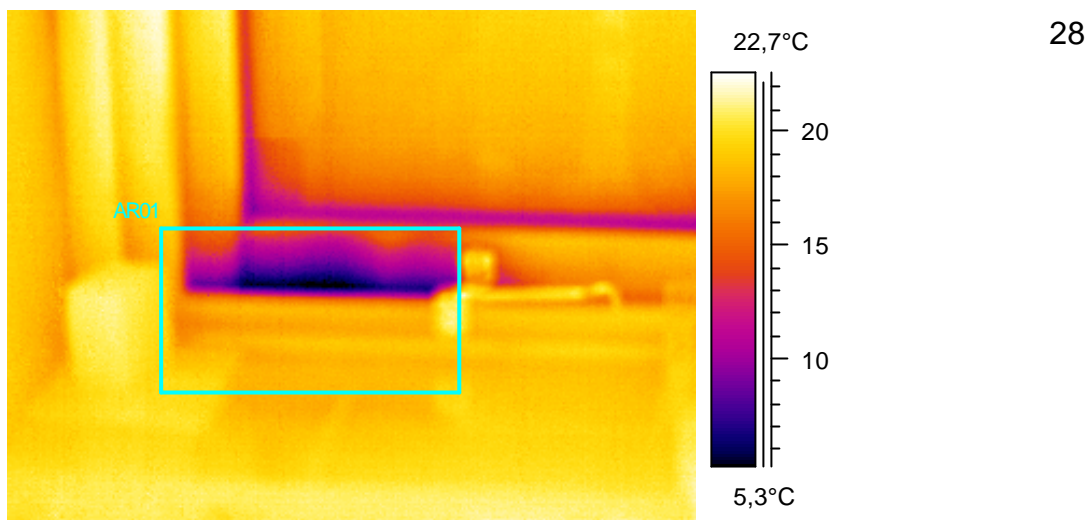
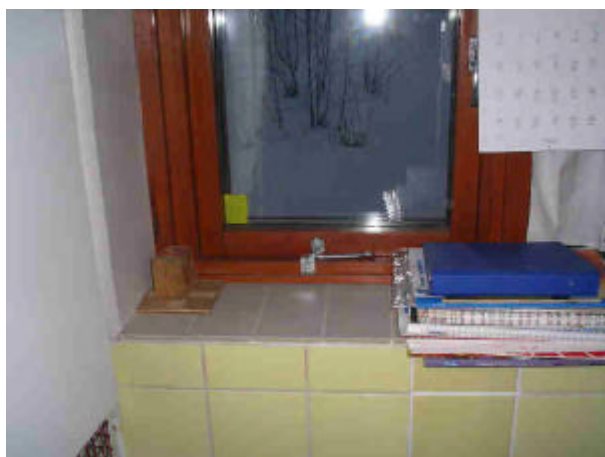
Kohde:	Huone 14, tuuletusikkuna
Kuvaaja:	Erkki Tampio
Kuvauspvm:	21.1.2005

Tunniste	Arvo
AR01 : maks	21,6°C
AR01 : min	4,3°C

Kommentit:
Lämpötilaindeksi 19,1. Ei täytä välttävää tasoa.

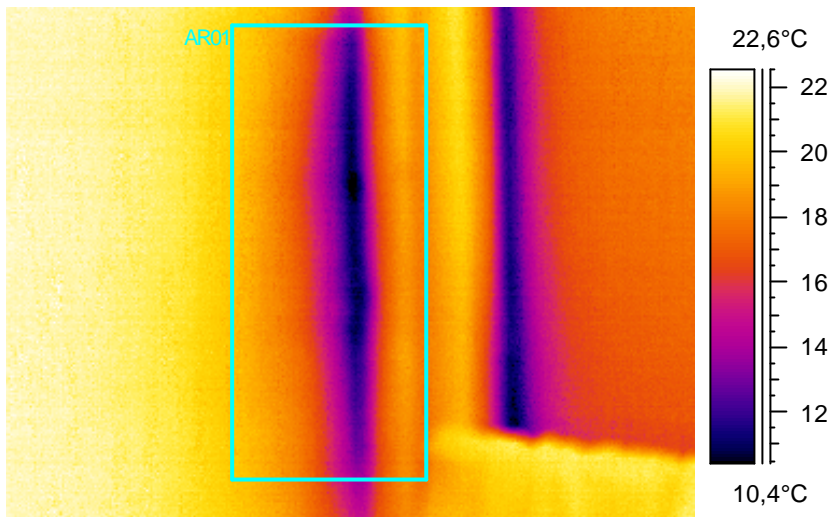
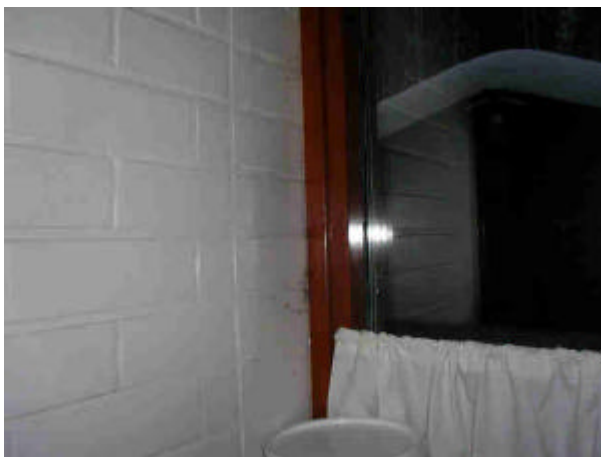
29

Kohde:	Huone 15, seinän ja ikkunakarmin rajakohta
Kuvaaja:	Erkki Tampio
Kuvauspv:	21.1.2005

Tunniste	Arvo
AR01 : maks	20,9°C
AR01 : min	9,8°C

Lämpötilaindeksi 43,6. Ei täytä välttävää tasoa.
Seinän ja ikkunakarmin rajakohta vuotaa.

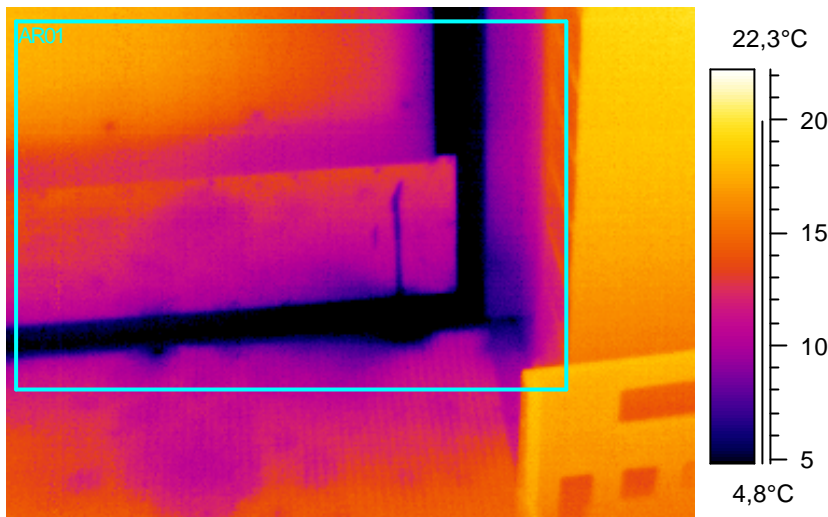
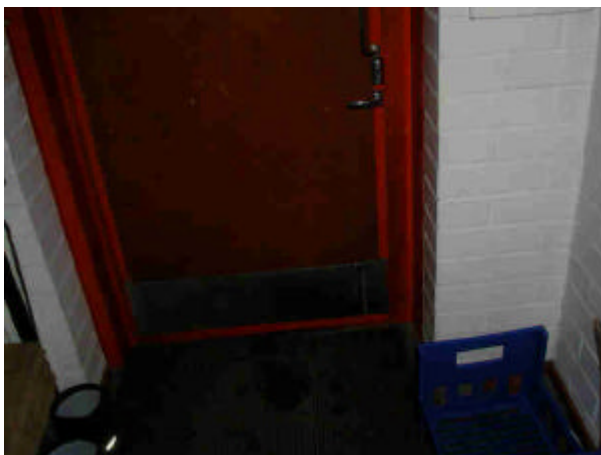
30

Kohde:	Huone 15, ulko-ovi
Kuvaaja:	Erkki Tampio
Kuvauspvm:	21.1.2005

Tunniste	Arvo
AR01 : maks	18,8°C
AR01 : min	1,5°C

Kommentit:
Lämpötilaindeksi 6,7. Ei täytä välttävää tasoa.
Tiivistys huono.
