Kohde:	Huone 35, tuuletusikkuna
Kuvaaja:	Erkki Tampio
Kuvauspvm:	21.1.2005

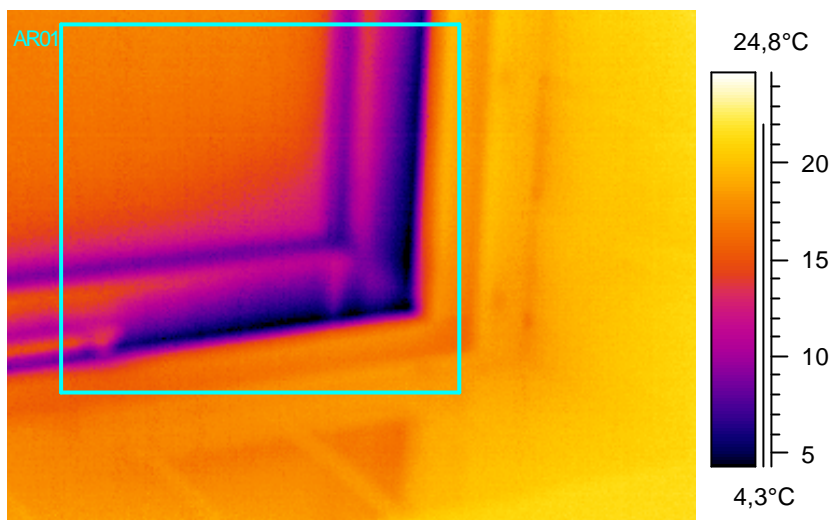
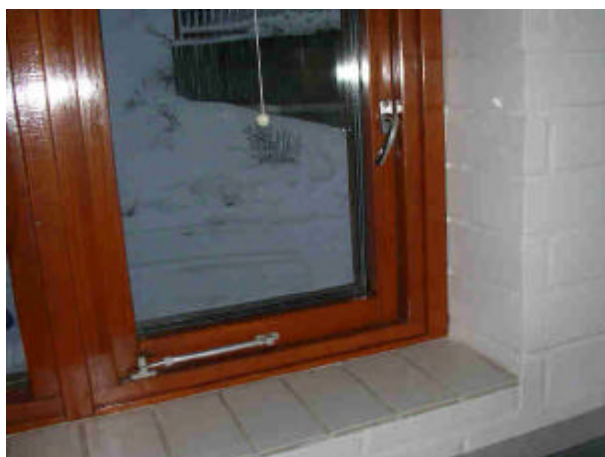
31

Kohde:	HUone 21, tuuletusikkuna
Kuvaaja:	Erkki Tampio
Kuvauspvm:	21.1.2005

Tunniste	Arvo
AR01 : maks	20,1°C
AR01 : min	3,6°C

Kommentit:
Lämpötilaindeksi 16,0. Ei täytä välttävää tasoa.

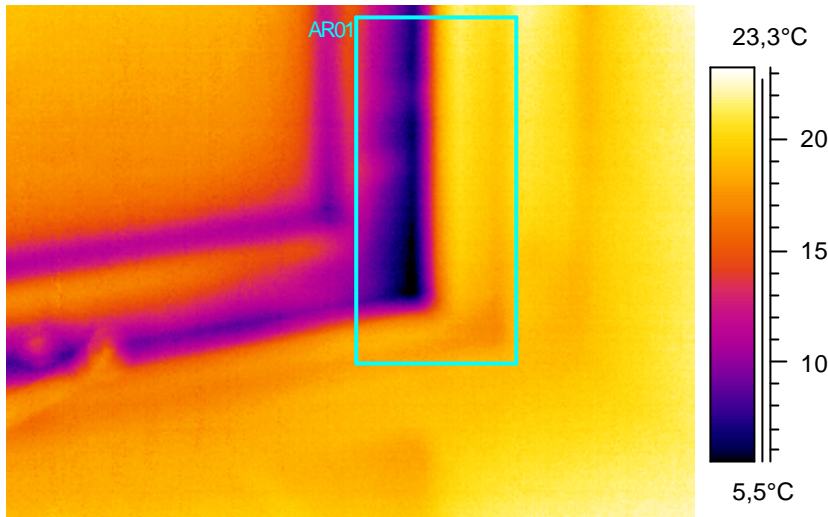
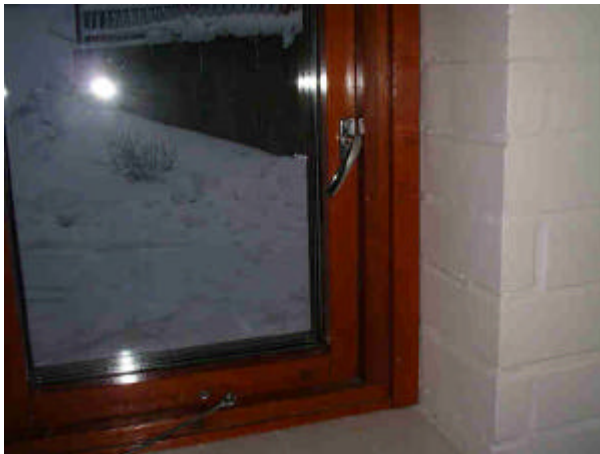
32

Kohde:	Huone 22, tuuletusikkuna
Kuvaaja:	Erkki Tampio
Kuvauspvm:	21.1.2005

Tunniste	Arvo
AR01 : maks	22,0°C
AR01 : min	4,7°C

Kommentit:
Lämpötilaindeksi 20,9. Ei täytä välttävää tasoa.
