Heporinne 2 Vantaa Päiväkoti

Kuvauspäivämäärä: 30.1.2013

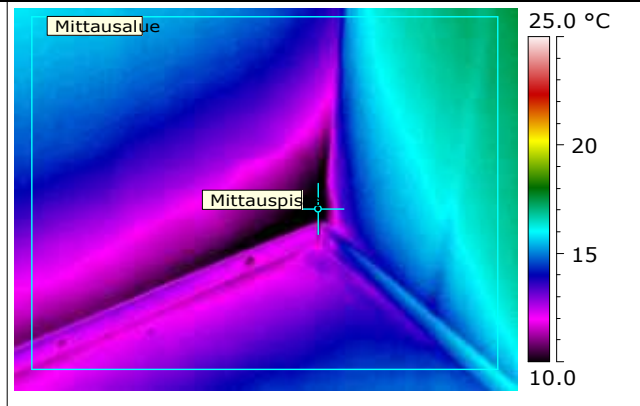
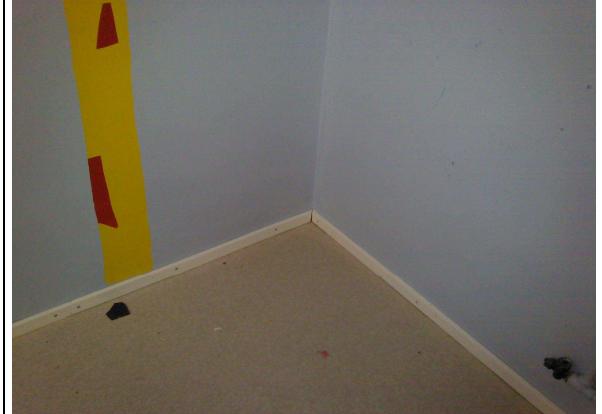
Lämpökuva 1.

Mittauspisteen lämpötila	9.2 °C
Mittausalue maks. lämpötila	17.4 °C
Mittausalue min. lämpötila	8.9 °C
Lämpötilaindeksi mitatun alueen minimilämpötilasta	44
Lämpötilaindeksi mitatusta pistelämpötilasta	45

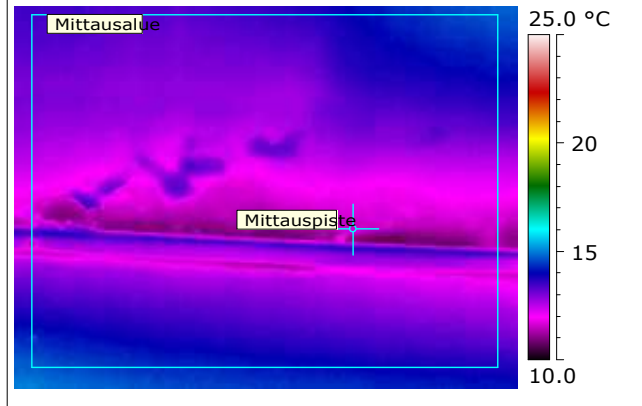
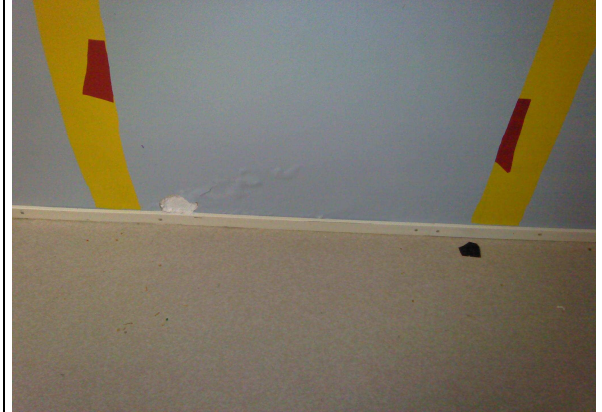
Lämpökuva 2.

Mittauspisteen lämpötila	11.6 °C
Mittausalue maks. lämpötila	14.9 °C
Mittausalue min. lämpötila	10.6 °C
Lämpötilaindeksi mitatun alueen minimilämpötilasta	52
Lämpötilaindeksi mitatusta pistelämpötilasta	56

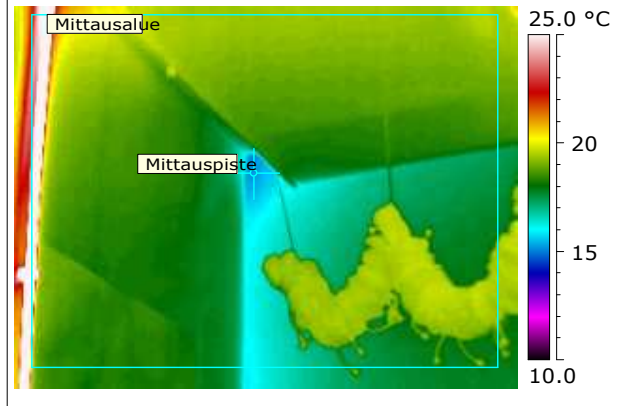
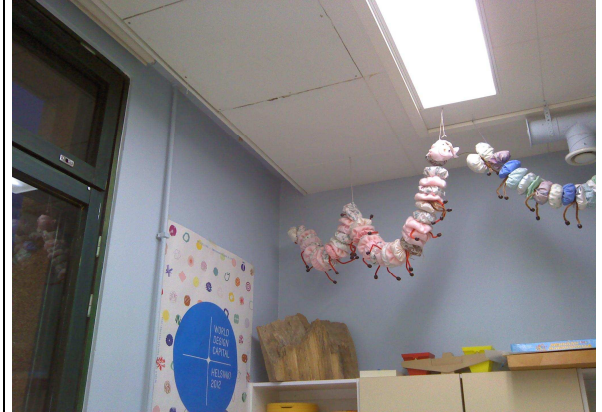
Lämpökuva 3.

Mittauspisteen lämpötila	15.3 °C
Mittausalue maks. lämpötila	39.2 °C
Mittausalue min. lämpötila	15.1 °C
Lämpötilaindeksi mitatun alueen minimilämpötilasta	72
Lämpötilaindeksi mitatusta pistelämpötilasta	73

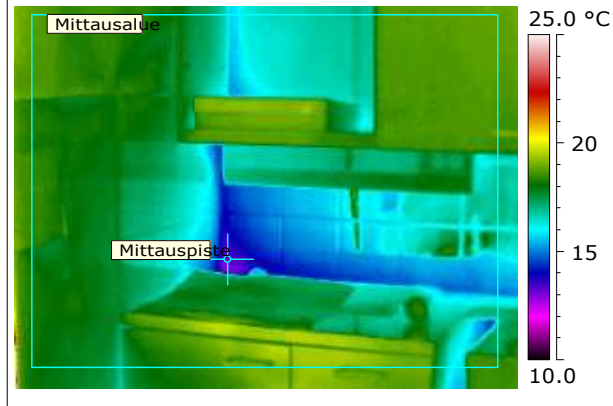
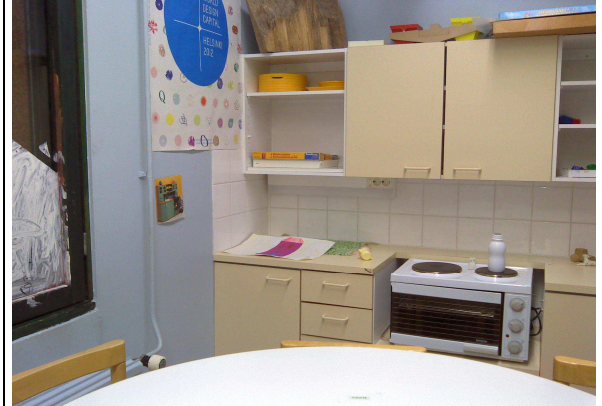
Lämpökuva 4.

Mittauspisteen lämpötila	13.1 °C
Mittausalue maks. lämpötila	19.7 °C
Mittausalue min. lämpötila	13.0 °C
Lämpötilaindeksi mitatun alueen minimilämpötilasta	62
Lämpötilaindeksi mitatusta pistelämpötilasta	63

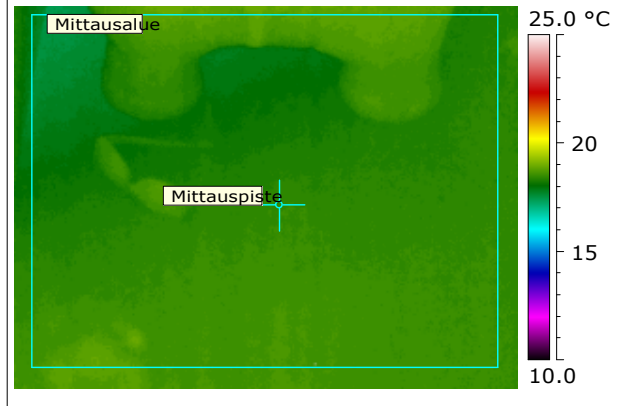
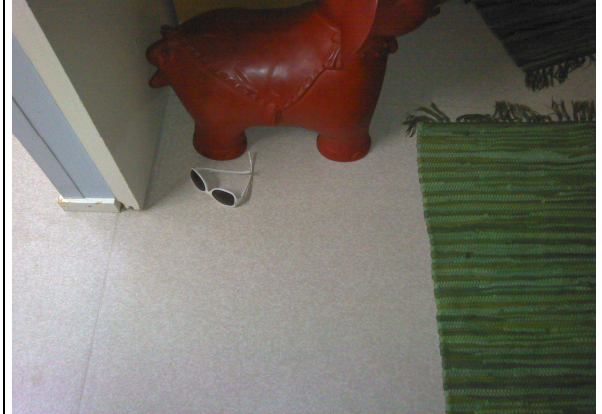
Lämpökuva 5.

Mittauspisteen lämpötila	18.5 °C
Mittausalue maks. lämpötila	26.4 °C
Mittausalue min. lämpötila	17.4 °C
Lämpötilaindeksi mitatun alueen minimilämpötilasta	82
Lämpötilaindeksi mitatusta pistelämpötilasta	87

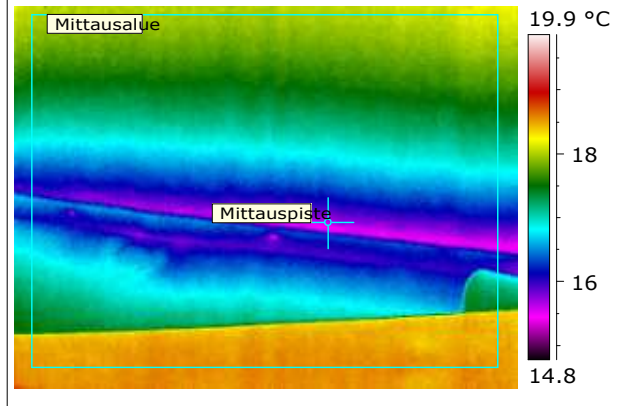
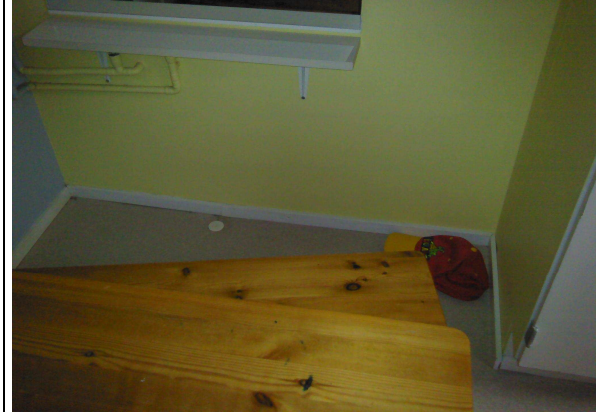
Lämpökuva 6.

Mittauspisteen lämpötila	15.6 °C
Mittausalue maks. lämpötila	18.7 °C
Mittausalue min. lämpötila	15.4 °C
Lämpötilaindeksi mitatun alueen minimilämpötilasta	73
Lämpötilaindeksi mitatusta pistelämpötilasta	74

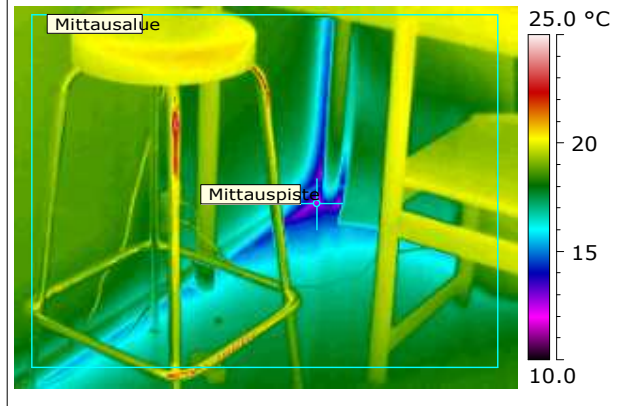
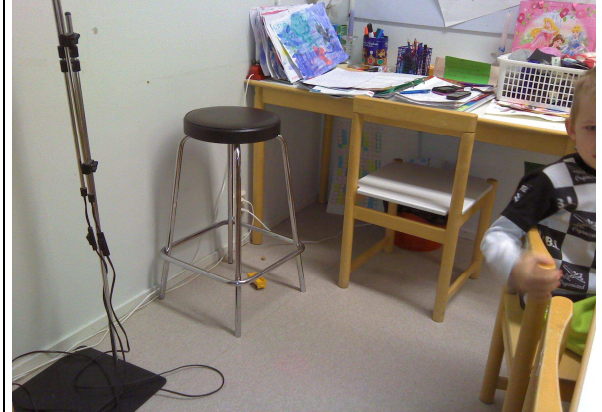
Lämpökuva 7.

Mittauspisteen lämpötila	13.1 °C
Mittausalue maks. lämpötila	24.6 °C
Mittausalue min. lämpötila	12.1 °C
Lämpötilaindeksi mitatun alueen minimilämpötilasta	58
Lämpötilaindeksi mitatusta pistelämpötilasta	62
