Lämpökuvausraportti

Hiekkaharjun urheilukentän pukusuojat

Kohde: Hiekkaharjun urheilukentän pukusuojat

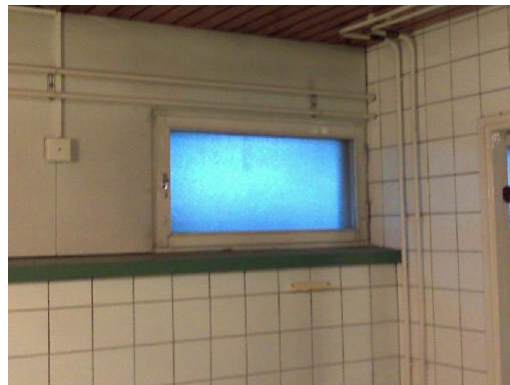
Kuvauskohde: Naisten pukuhuone

Talue= mittausalueen minimilämpötila	12,0
To = Ulkolämpötila =	0
Ti = sisälämpötila (mittaus 1,1m korkeudelta, keskeltä huonetilaa) =	20,5
Lämpötilaindeksi alueen minimilämpötilasta=	59

Kommentit: Naisten pukuhuoneen suihkutilan ikkunassa tiiviste/karmivuoto. Korjausluokka 1

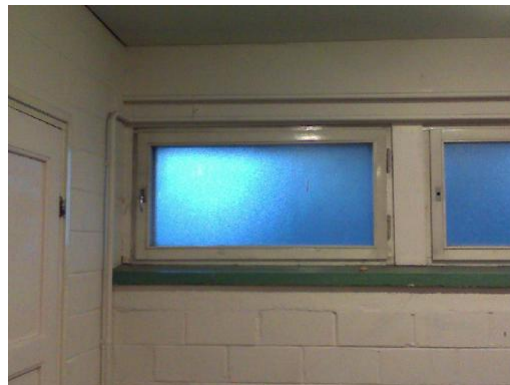
Kuvauskohde: Naisten pukuhuone

Talue= mittausalueen minimilämpötila	11,1
To = Ulkolämpötila =	0
Ti = sisälämpötila (mittaus 1,1m korkeudelta, keskeltä huonetilaa) =	20,5
Lämpötilaindeksi alueen minimilämpötilasta=	54

Kommentit: Ikkunassa ilmavuotoja. Korjausluokka 1

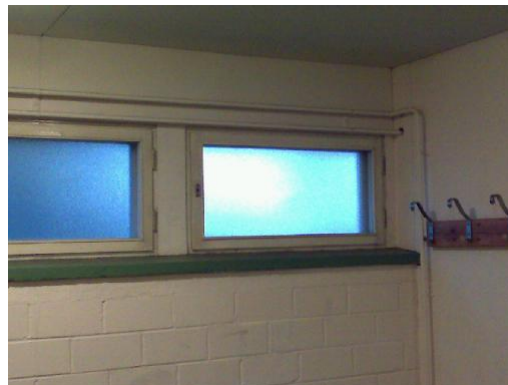
Kuvauskohde: Naisten pukuhuone

T _{alue} = mittausalueen minimilämpötila	9,5
T _o = Ulkolämpötila =	0
T _i = sisälämpötila (mittaus 1,1m korkeudelta, keskeltä huonetilaa) =	21,5
Lämpötilaindeksi alueen minimilämpötilasta=	44

Kommentit: Ikkunoissa ilmapuotoja. Korjausluokka 1

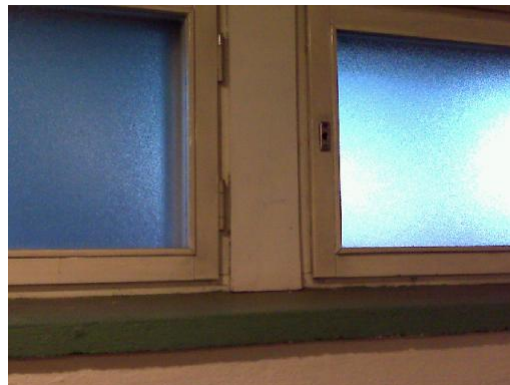
Kuvauskohde: Naisten pukuhuone

Talue= mittausalueen minimilämpötila	8,6
To = Ulkolämpötila =	0
Ti = sisälämpötila (mittaus 1,1m korkeudelta, keskeltä huonetilaa) =	20,5
Lämpötilaindeksi alueen minimilämpötilasta=	42

Kommentit: Ikkunoissa ilmapuotoja. Korjausluokka 1

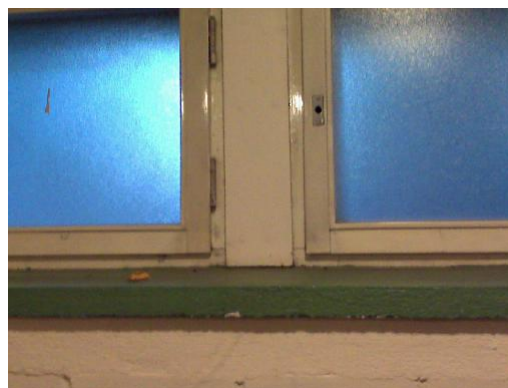
Kuvauskohde: Naisten pukuhuone

Talue= mittausalueen minimilämpötila	9,4
To = Ulkolämpötila =	0
Ti = sisälämpötila (mittaus 1,1m korkeudelta, keskeltä huonetilaa) =	20,5
Lämpötilaindeksi alueen minimilämpötilasta=	46

Kommentit: Ikkunoissa ilmavuotoja. Korjausluokka 1

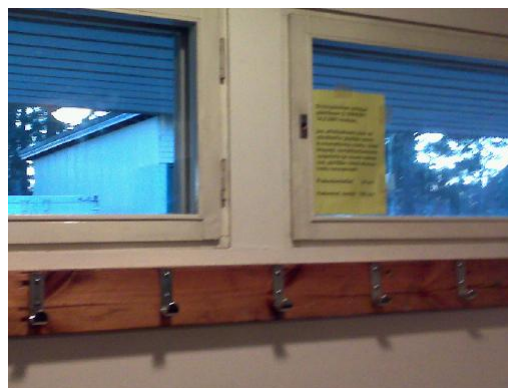
Kuvauskohde: Naisten pukuhuone

Talue= mittausalueen minimilämpötila	12,2
To = Ulkolämpötila =	0
Ti = sisälämpötila (mittaus 1,1m korkeudelta, keskeltä huonetilaa) =	20,5
Lämpötilaindeksi alueen minimilämpötilasta=	60

Kommentit: Ikkunoissa ilmapuotoja. Korjausluokka 1

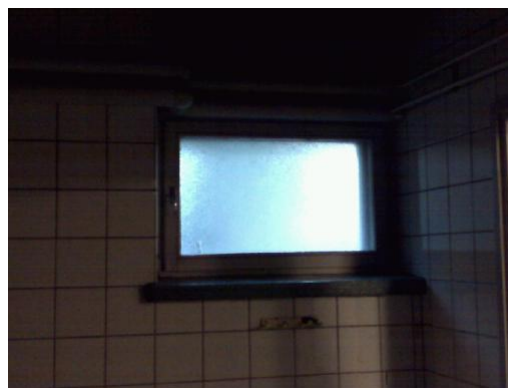
Kuvauskohde: Miesten pukuhuone

Talue= mittausalueen minimilämpötila	10,0
To = Ulkolämpötila =	0
Ti = sisälämpötila (mittaus 1,1m korkeudelta, keskeltä huonetilaa) =	20,5
Lämpötilaindeksi alueen minimilämpötilasta=	49

Kommentit: Miesten pukuhuoneen suihkutilan ikkunassa ilmavuotoja. Korjausluokka 1

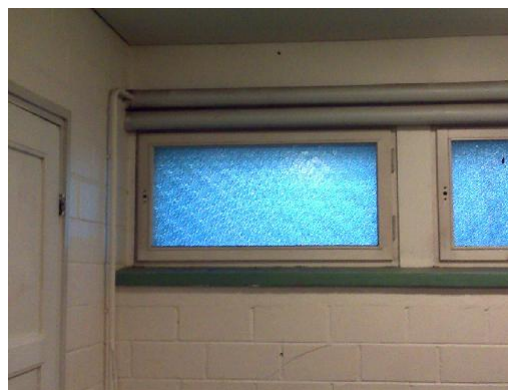
Kuvauskohde: Miesten pukuhuone

Talue= mittausalueen minimilämpötila	8,7
To = Ulkolämpötila =	0
Ti = sisälämpötila (mittaus 1,1m korkeudelta, keskeltä huonetilaa) =	20,5
Lämpötilaindeksi alueen minimilämpötilasta=	42

Kommentit: Ikkunassa ilmavuotoja. Korjausluokka 1

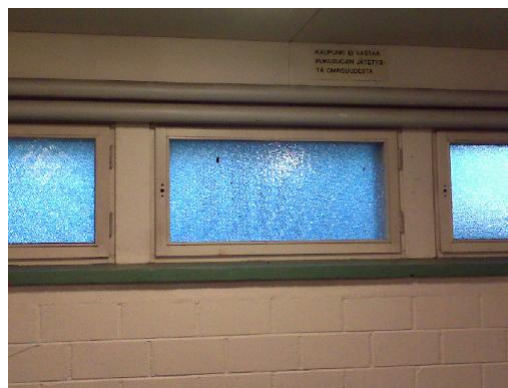
Kuvauskohde: Miesten pukuhuone

Talue= mittausalueen minimilämpötila	6,8
To = Ulkolämpötila =	0
Ti = sisälämpötila (mittaus 1,1m korkeudelta, keskeltä huonetilaa) =	20,5
Lämpötilaindeksi alueen minimilämpötilasta=	33

Kommentit: Ikkunassa ilmavuotoja. Korjausluokka 1

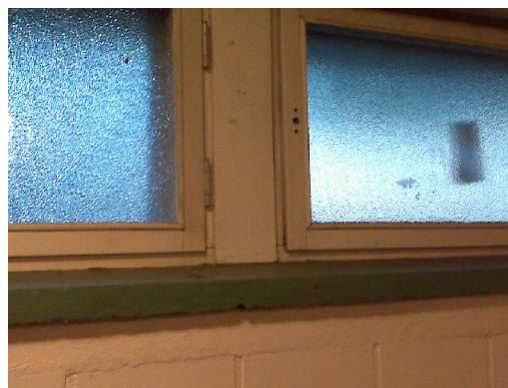
Kuvauskohde: Miesten pukuhuone

Talue= mittausalueen minimilämpötila	9,2
To = Ulkolämpötila =	0
Ti = sisälämpötila (mittaus 1,1m korkeudelta, keskeltä huonetilaa) =	20,5
Lämpötilaindeksi alueen minimilämpötilasta=	45

Kommentit: Ikkunassa ilmavuotoja. Korjausluokka 1

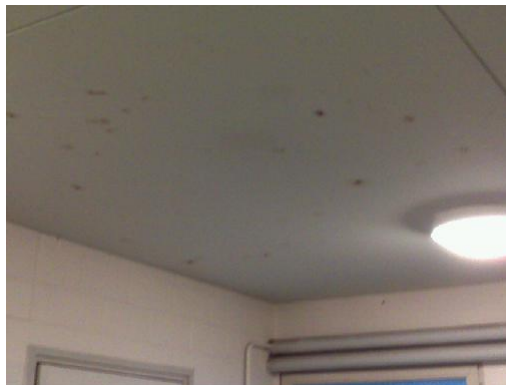
Kuvauskohde: Miesten pukuhuone

Talue= mittausalueen minimilämpötila	15,2
To = Ulkolämpötila =	0
Ti = sisälämpötila (mittaus 1,1m korkeudelta, keskeltä huonetilaa) =	20,5
Lämpötilaindeksi alueen minimilämpötilasta=	74

Kommentit: Pukuhuoneen katossa jälkiä mahdollisesta kosteudesta tai eristepuutteista. Tarkistettava

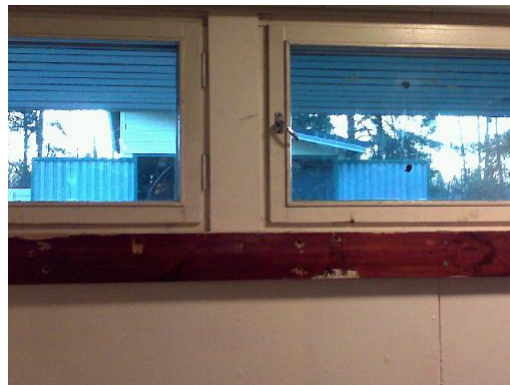
Kuvauskohde: Miesten pukuhuone

Talue= mittausalueen minimilämpötila	11,2
To = Ulkolämpötila =	0
Ti = sisälämpötila (mittaus 1,1m korkeudelta, keskeltä huonetilaa) =	20,5
Lämpötilaindeksi alueen minimilämpötilasta=	55

Kommentit: Ikkunassa ilmavuotoja. Korjausluokka 1

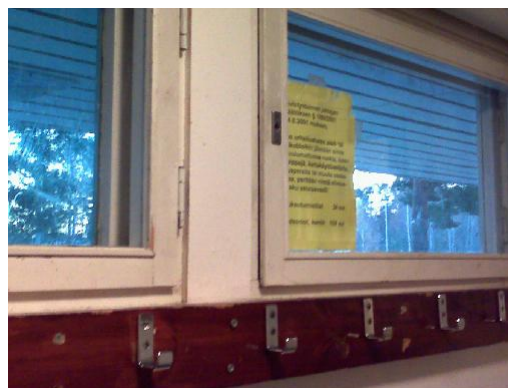
Kuvauskohde: Miesten pukuhuone

Talve= mittausalueen minimilämpötila	7,6
To = Ulkolämpötila =	0
Ti = sisälämpötila (mittaus 1,1m korkeudelta, keskeltä huonetilaa) =	20,5
Lämpötilaindeksi alueen minimilämpötilasta=	37

Kommentit: : Ikkunoissa ilmapuotoja. Korjausluokka 1

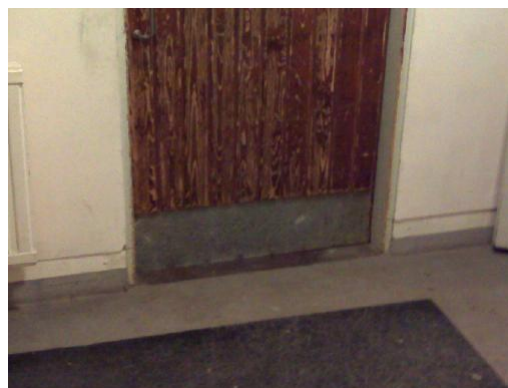
Kuvauskohde: Miesten pukuhuone

T _{alue} = mittausalueen minimilämpötila	2,1
T _o = Ulkolämpötila =	0
T _i = sisälämpötila (mittaus 1,1m korkeudelta, keskeltä huonetilaa) =	20,5
Lämpötilaindeksi alueen minimilämpötilasta=	10

Kommentit: Miesten pukuhuoneen ulko-ovi on huonossa kunnossa (kulunut). Korjausluokka 1

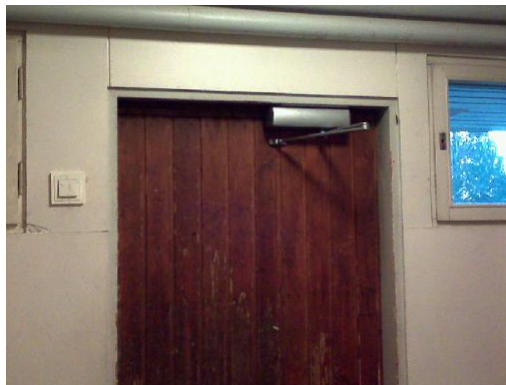
Kuvauskohde: Miesten pukuhuone

Talve= mittausalueen minimilämpötila	3,7
To = Ulkolämpötila =	0
Ti = sisälämpötila (mittaus 1,1m korkeudelta, keskeltä huonetilaa) =	20,5
Lämpötilaindeksi alueen minimilämpötilasta=	18

Kommentit: Miesten pukuhuoneen ulko-ovi on huonossa kunnossa (kulunut). Korjausluokka 1

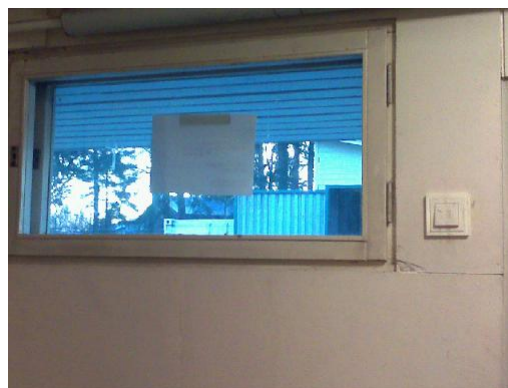
Kuvauskohde: Miesten pukuhuone

Talue= mittausalueen minimilämpötila	14,1
To = Ulkolämpötila =	0
Ti = sisälämpötila (mittaus 1,1m korkeudelta, keskeltä huonetilaa) =	20,5
Lämpötilaindeksi alueen minimilämpötilasta=	69

Kommentit: Miesten pukuhuoneen välitilan ikkunoissa pieniä ilmavuotoja. Korjausluokka 3

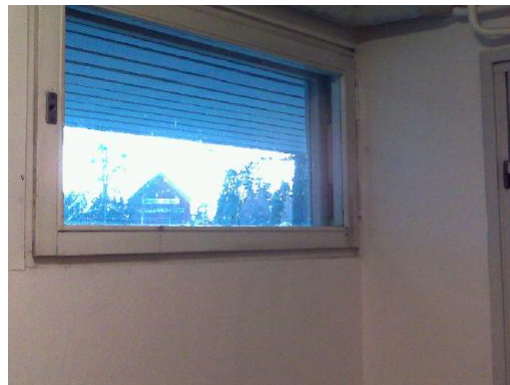
Kuvauskohde: Miesten pukuhuone

Talue= mittausalueen minimilämpötila	11,5
To = Ulkolämpötila =	0
Ti = sisälämpötila (mittaus 1,1m korkeudelta, keskeltä huonetilaa) =	20,5
Lämpötilaindeksi alueen minimilämpötilasta=	56

Kommentit: Miesten pukuhuoneen välitilan ikkunoissa pieniä ilmavuotoja. Korjausluokka 1
