LÄMPÖKUVAUSRAPORTTI
22.5.2009

Hiekkaharjun vapaa-aikatilat
Leinikkitie 36
01350 Vantaa

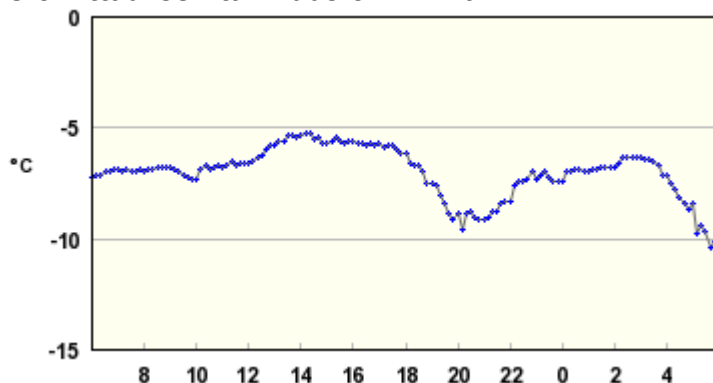
Kuva 1: Ulkoilman lämpötilan kehittyminen ennen ja jälkeen kuvauksen.

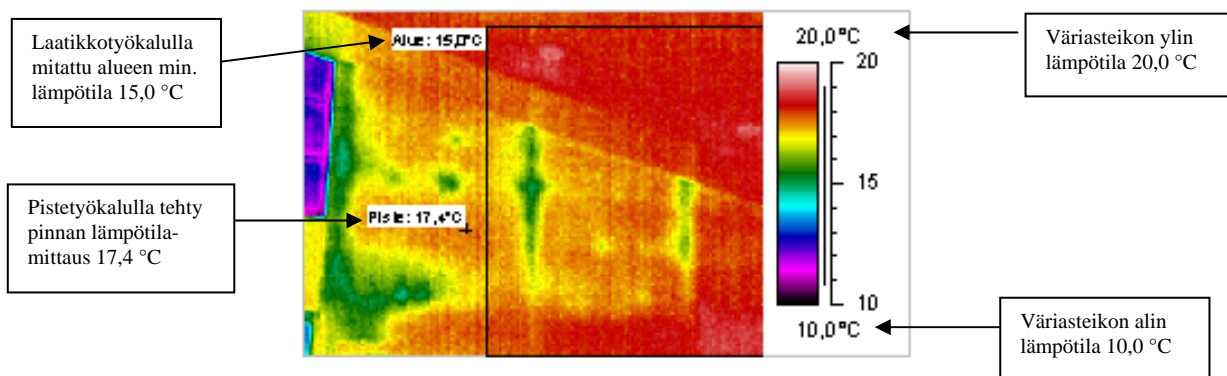
Lämpökamera tallentaa kohteen pintalämpötilatiedot värikoodattuna. Kuvassa 1 on esitetty esimerkki lämpökuvasta. Eri värit kuvaavat pinnan lämpötilajakaumaa. Kuvan oikeassa reunassa oleva väripalkki ja lämpötila-asteikko esittävät lämpökuvassa esiintyvien värien ja pintalämpötilan välisen yhteyden. Erilaisilla työkaluilla on mahdollista määrittää kuvasta tai sen alueesta minimi-, maksimi-, keskiarvo- ja pistelämpötiloja. Mittausraportissa esitettävissä lämpökuvissa pyritään pitämään eri kuvien lämpötila-alue samana. Tällöin kuvat ovat keskenään vertailukelpoisia. Kaikissa tapauksissa tämä ei ole mahdollista mutta poikkeava lämpötila-alue ilmoitetaan erikseen.

Kuva 1: Lämpökuvan tulkintaan liittyvät asiat.

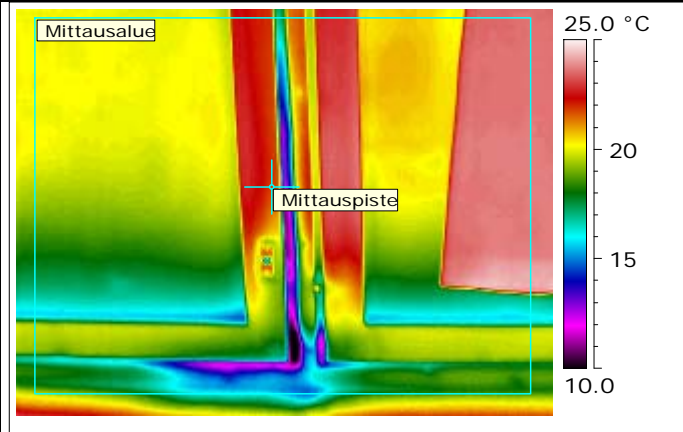
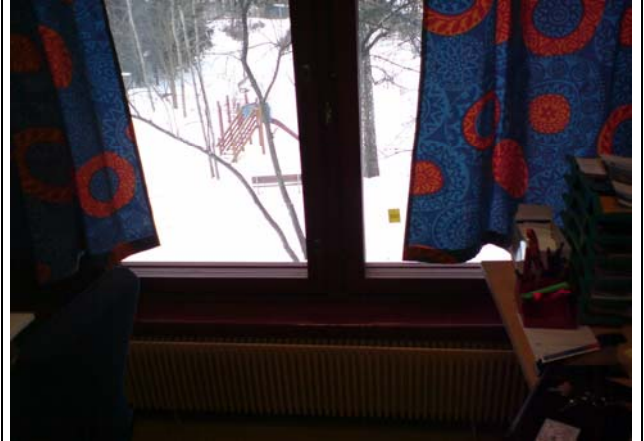
Nro 1.

Huoneen vikakohdat (ilmavuotoja) löytyivät ikkunoiden tiivisteistä. Huoneen lämpötila oli alle ohjearvon.

Kommentit: Avattavan ikkunan tiivisteissä ilmavuotoa.

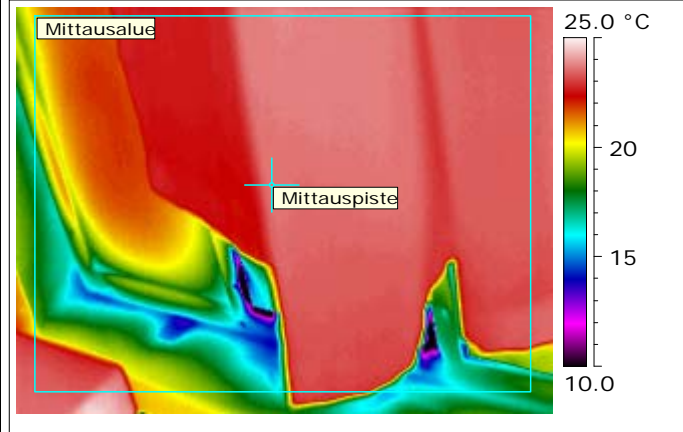
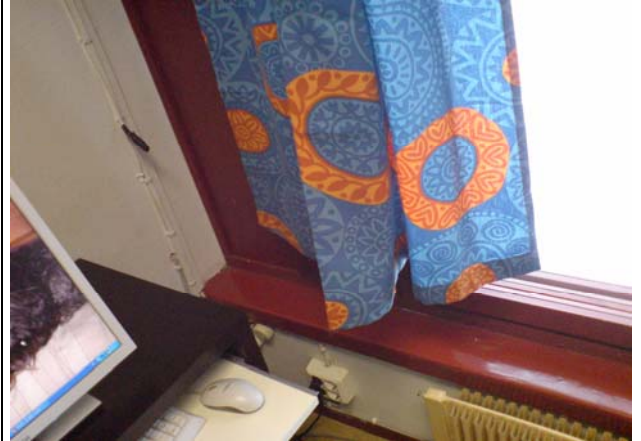
Nro 2.

Kommentit: Avattavan ikkunan tiivisteissä ilmavuotoa.

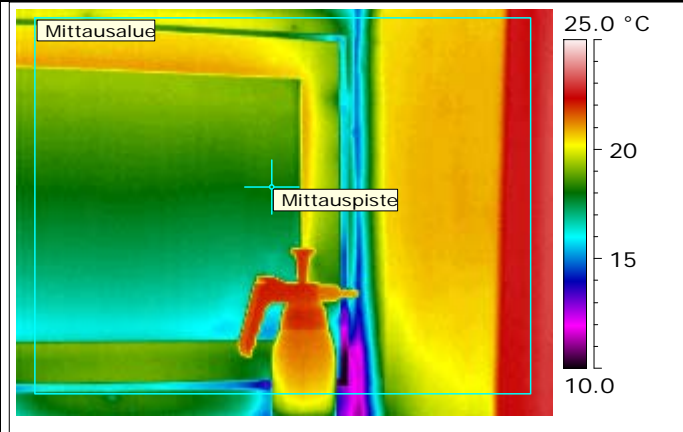
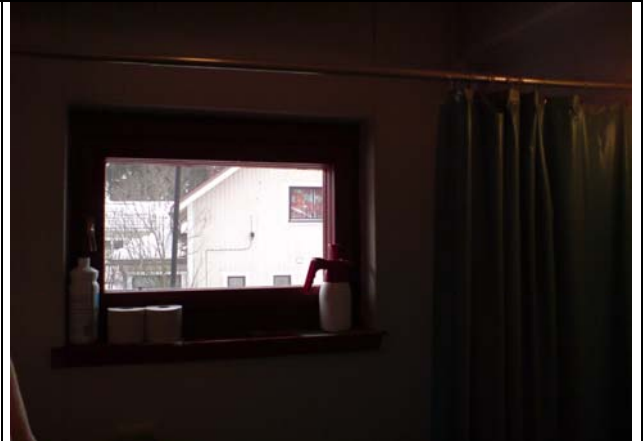
Nro 3.

Huoneiden vikakohdat löytyivät ikkunoiden tiivisteissä.

Kommentit: Avattavan ikkunan tiivisteissä ilmavuotoa.

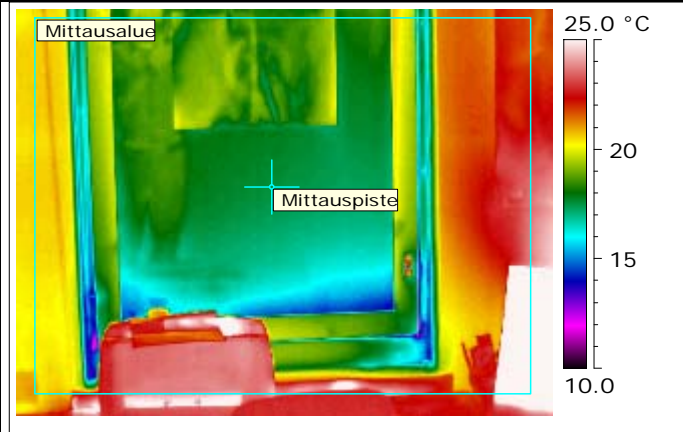
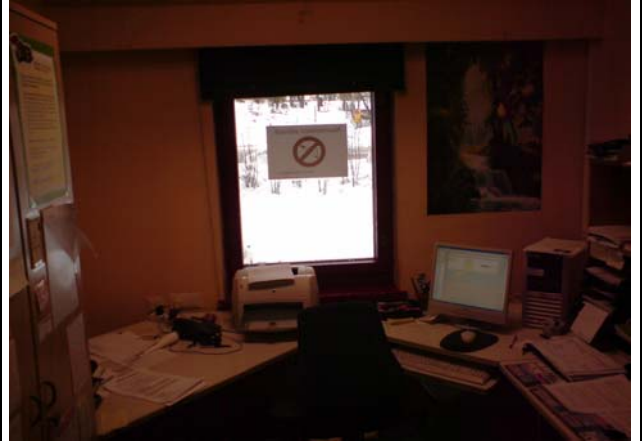
Nro 4.

Kommentit: Avattavan ikkunan tiivisteissä ilmavuotoa.

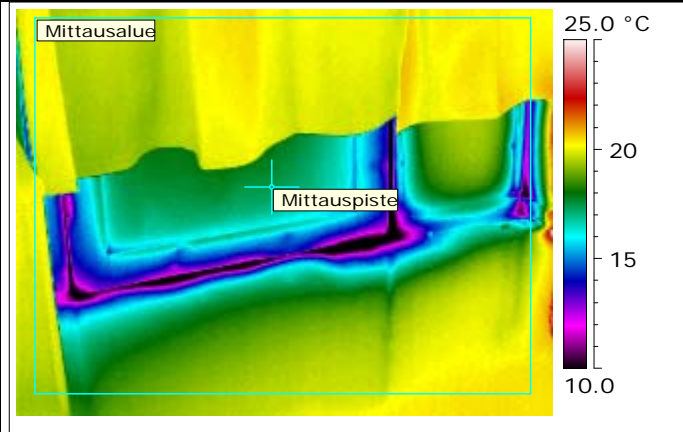
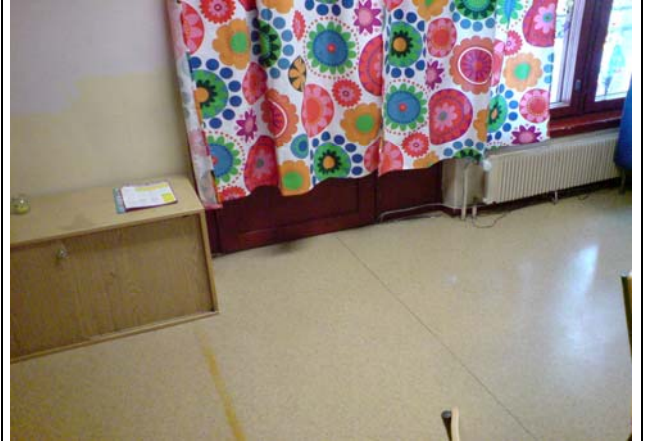
Nro 5.

Huoneen vikakohta löytyi parvekkeen oven tiivisteistä. Huoneen lämpötila oli alle ohjearvon.

Kommentit: Oven alareunan tiivisteissä ilmavuotoja.

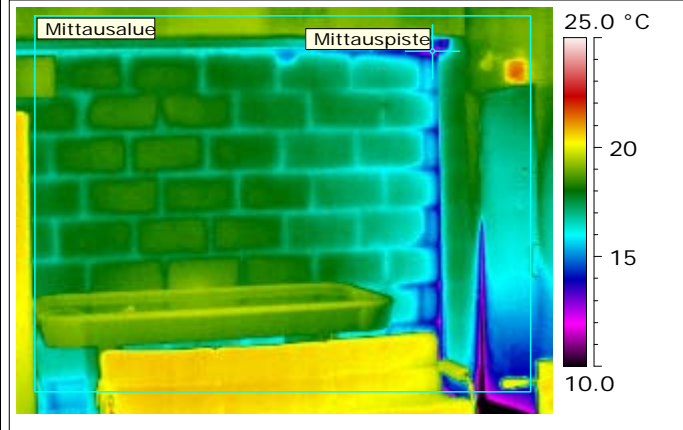
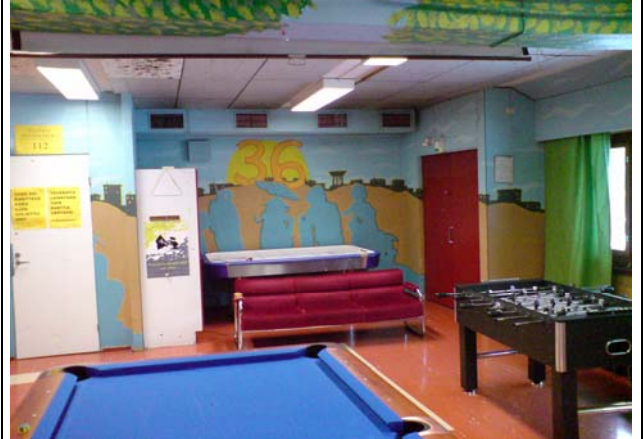
Nro 6.

Huoneen nurkassa olevan varaueloskäynnin välieteisen seinäliitoksessa löytyi ilmavuotoja. Myös välieteiseen johtavan oven tiivisteissä löytyi ilmavuotoja. Huoneen lämpötila oli alle ohjearvon.

Kommentit: Nurkassa sekä oven alareunassa ilmavuotoja.

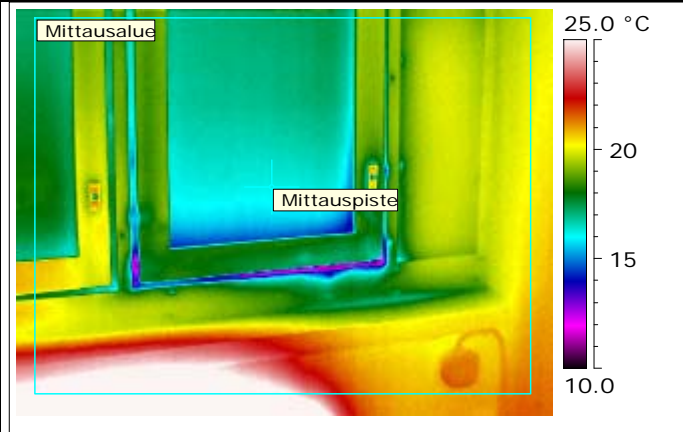
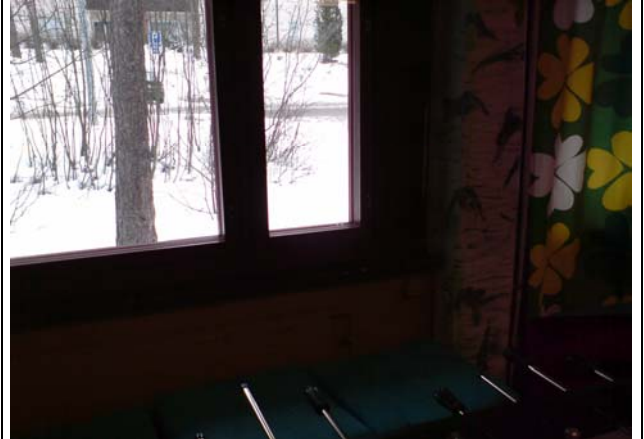
Nro 7.

Kommentit: Avattavan ikkunan tiivisteissä ilmavuotoa.

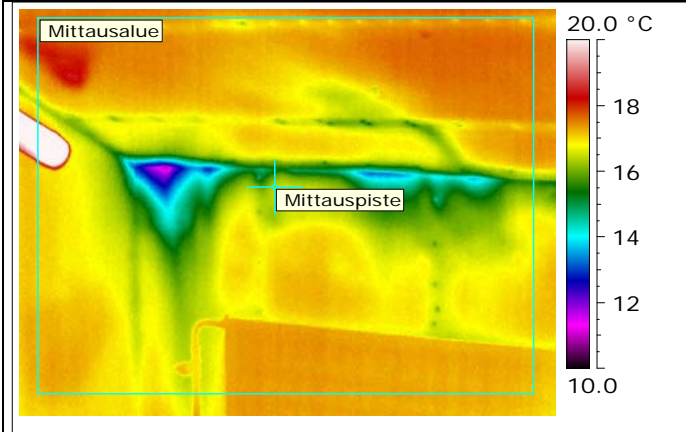
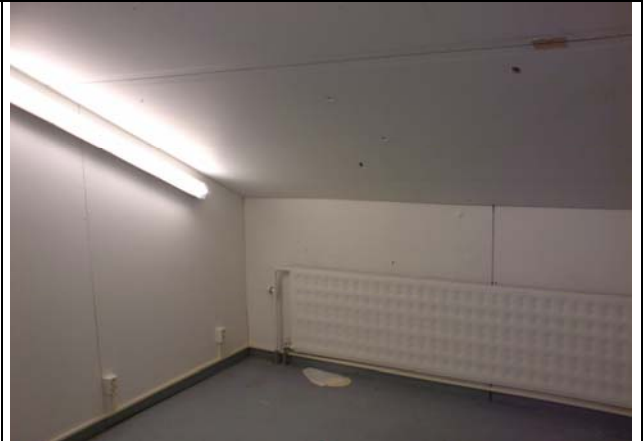
Nro 8.

Huoneesta löytyi seinän ja katon liitoskohdasta ilmavuotoja. Myös pystysuunnassa löytyi pari ilmavuotoa runkotolppien kohdalla.

Kommentit: Ilmavuotokohtia. Ullakkokerroksessa ei pystytty mittaamaan paine-eroa. Havaitut vikakohtat voivat jossain tapauksessa olla myös kosteusvaurioita. Huom! Lämpötila-alueen yläraja alempi kuin muissa kuvissa.

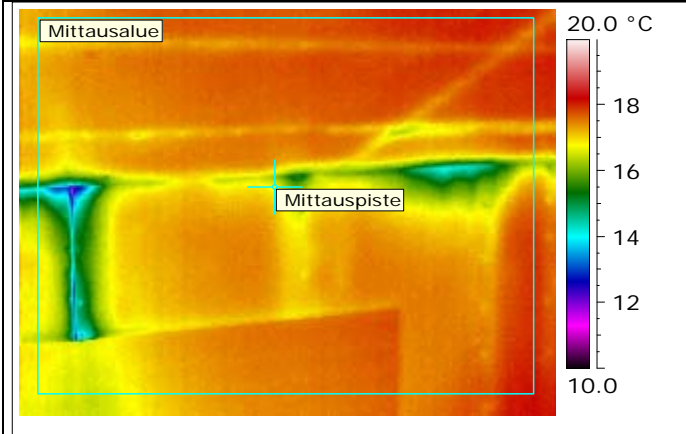
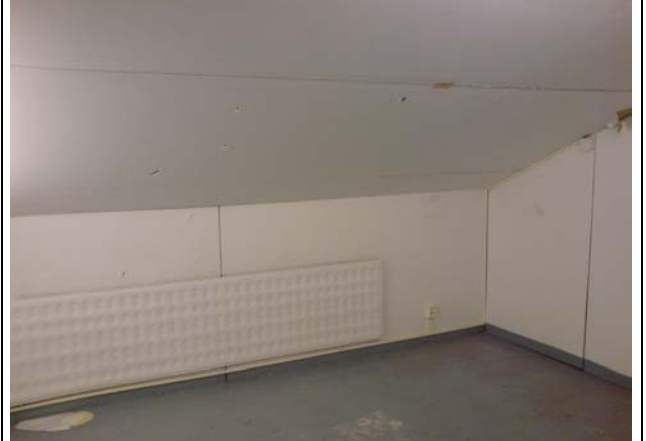
Nro 8.

Kommentit: Ilmavuotokohtia. Ullakkokerroksessa ei pystytty mittaamaan paine-eroa. Havaitut vikakohtat voivat jossain tapauksessa olla myös kosteusvaurioita. Huom! Lämpötila-alueen yläraja alempi kuin muissa kuvissa.

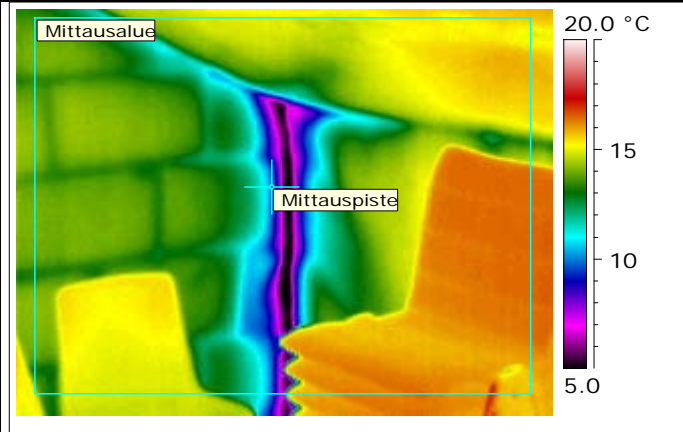
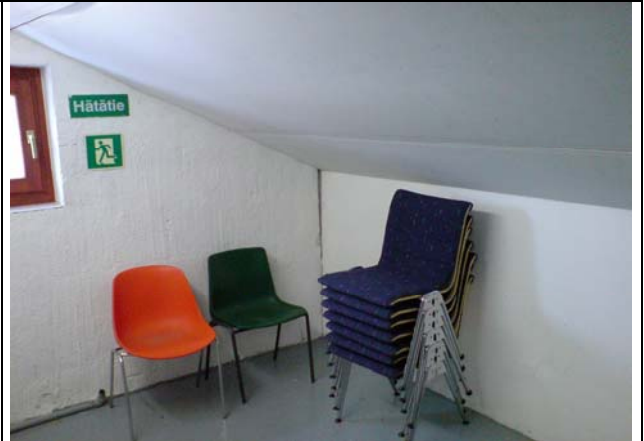
Nro 9.

Huoneen nurkasta löytyi ilmavuotokohta. Samoin katon ja seinän päätyliitoksesta löytyi ilmavuotokohta. Myös ikkunan tiivisteissä löytyi ilmavuotoja.

Kommentit: Ilmavuotokohtia. Ullakkokerroksessa ei pystytty mittaamaan paine-eroa. Havaitut vikakohtat voivat jossain tapauksessa olla myös kosteusvaurioita. Huom! Lämpötila-alueen ala- ylärajat alemmat kuin muissa kuvissa.

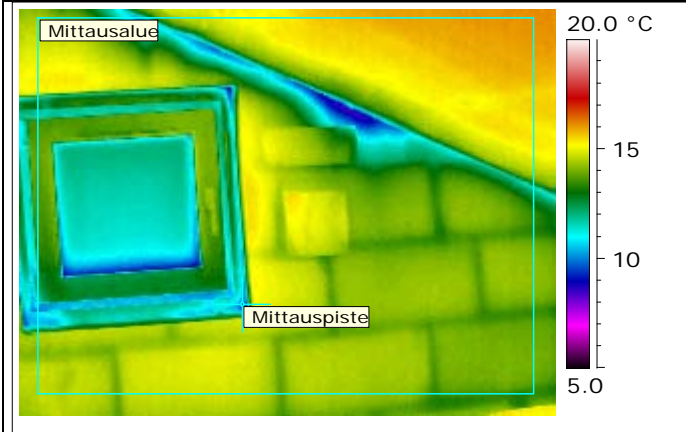
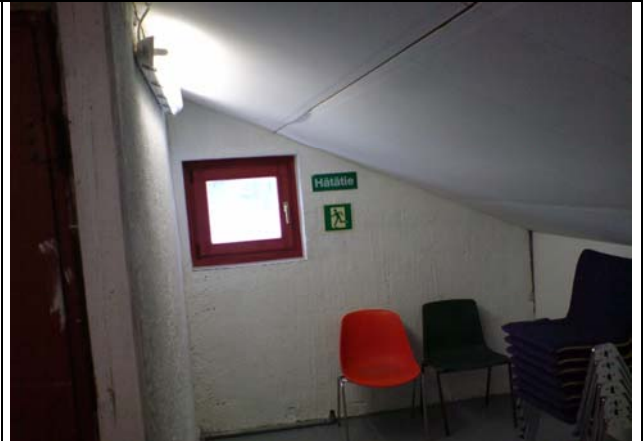
Nro 10.

Kommentit: Ilmavuotokohtia. Ullakkokerroksessa ei pystytty mittaamaan paine-eroa. Havaitut vikakohtat voivat jossain tapauksessa olla myös kosteusvaurioita. Huom! Lämpötila-alueen ala- ylärajat alemmat kuin muissa kuvissa.

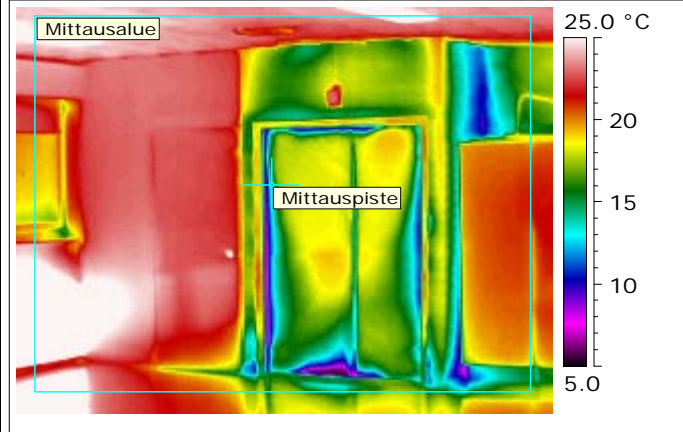
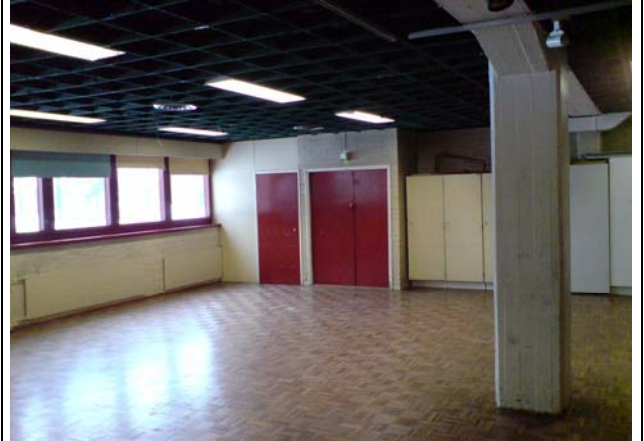
Nro 11.

Tilan varauloskäynnin oven tiivisteissä löytyi pahoja ilmavuotoja. Samoin ikkunoiden alareunoissa löytyi lievempiä ilmavuotoja.

Kommentit: Oven tiivisteissä ilmavuotoja. Huom! Lämpötila-alueen alaraja alempi kuin muissa kuvissa.

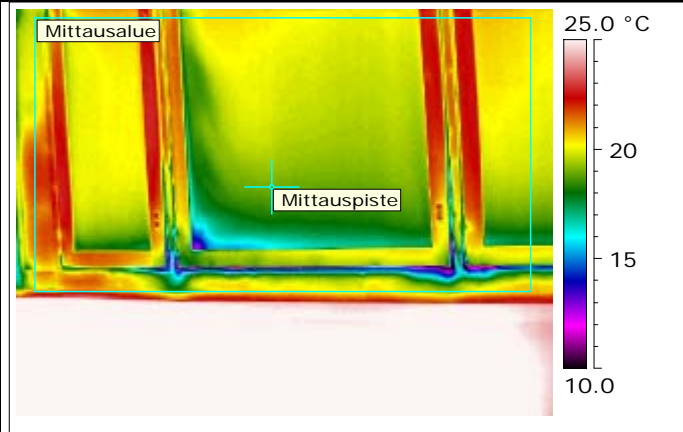
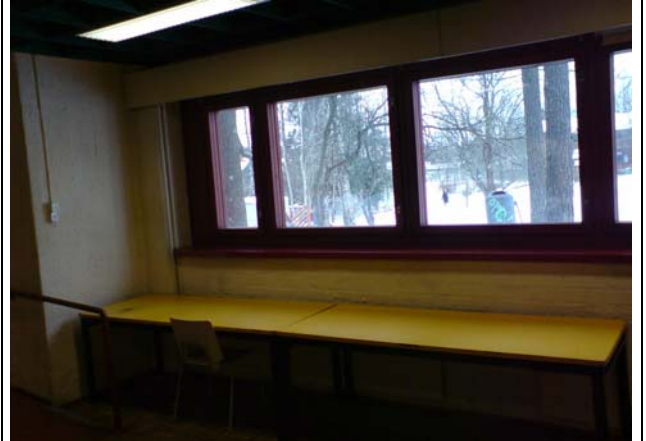
Nro 12.

Kommentit: Ikkunan alareunassa ilmavuotoja.

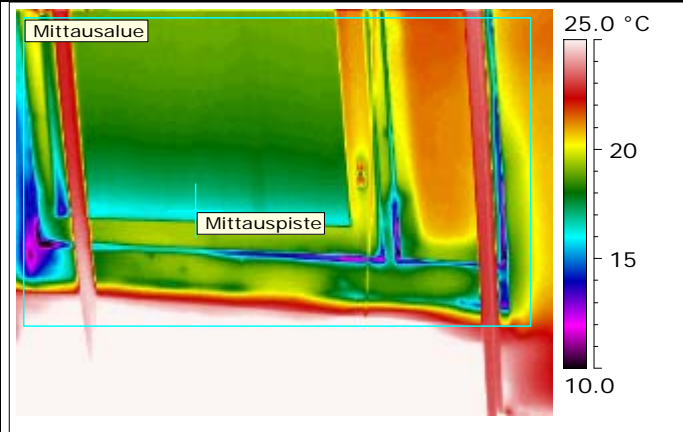
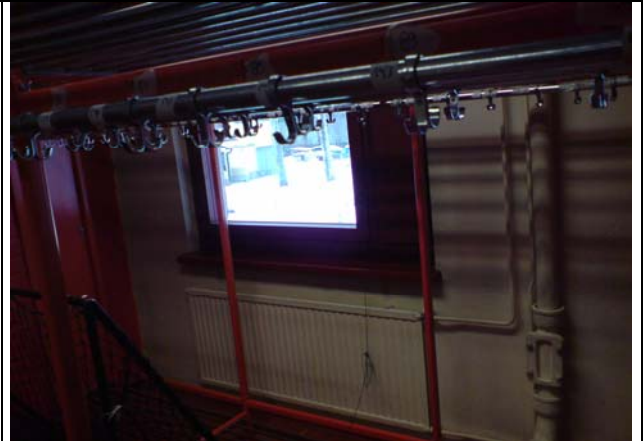
Nro 13.

Ikkunan alareunassa löytyi ilmavuotokohta.

Kommentit: Ikkunan alareunassa ilmavuotoa.

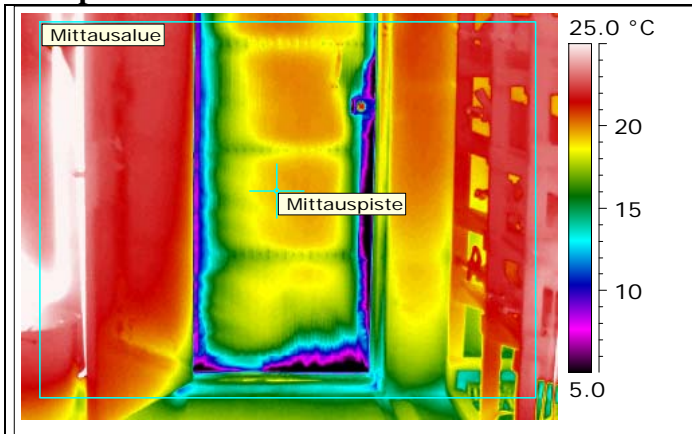
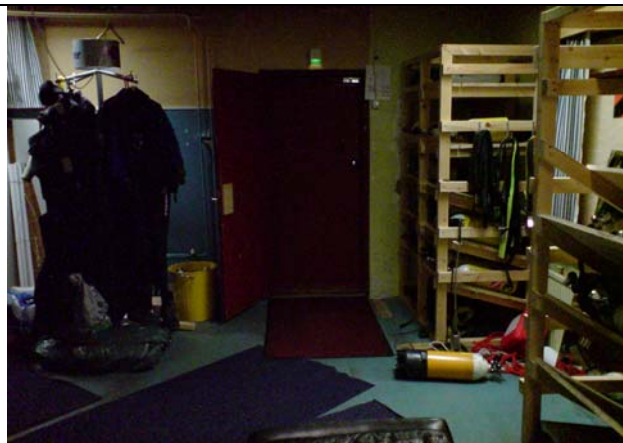
Nro 14.

Huoneen ulko-oven tiivisteissä ilmavuotokohtia ympäri oven.

Kommentit: Oven tiivisteissä ilmavuotoa. Huom! Lämpötila-alueen alaraja alempi kuin muissa kuvissa.
