ILMANVAIHTOJÄRJESTELMÄN PUHTAUSTARKASTUS

ITÄ-HAKKILAN KOULU

Koulutie 8, 01260 Vantaa

DELETE TUTKIMUS OY, HELSINKI

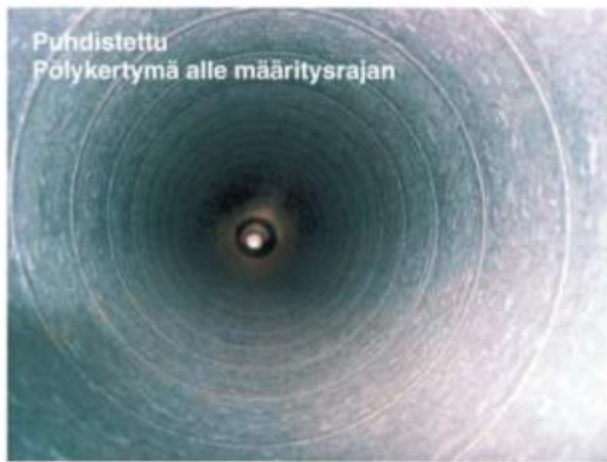
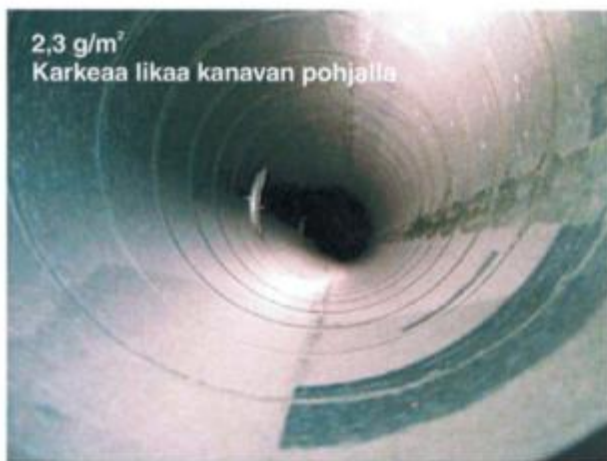
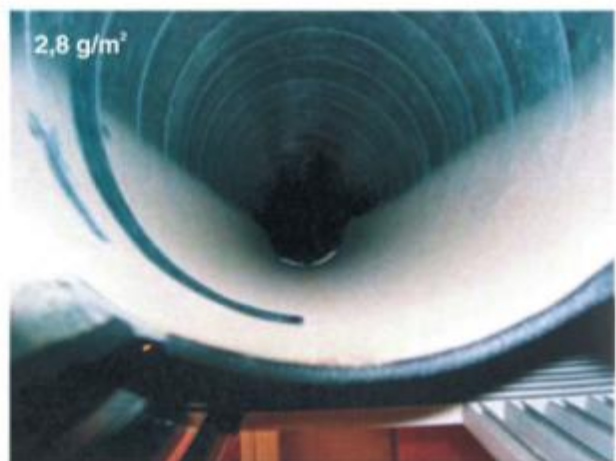
Kierresaumakanaville pöykertymä alle 3 g/m²

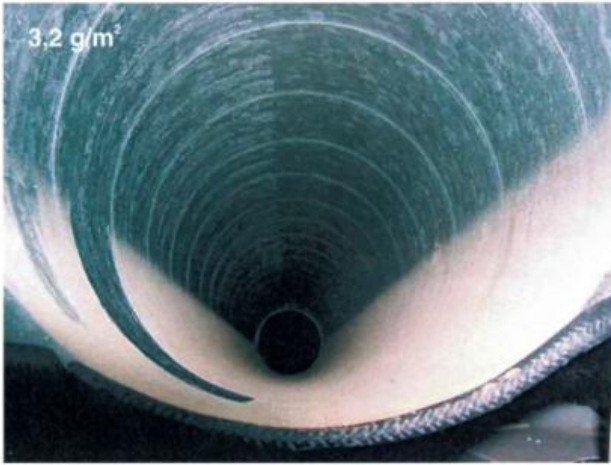
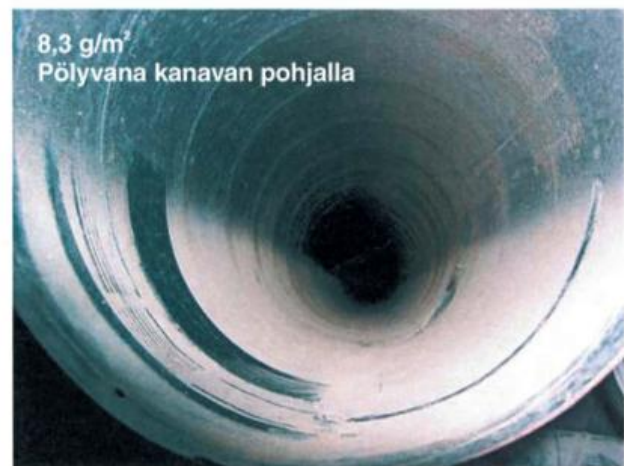
Kierresaumakanaville pölykertymä yli 3 g/m²

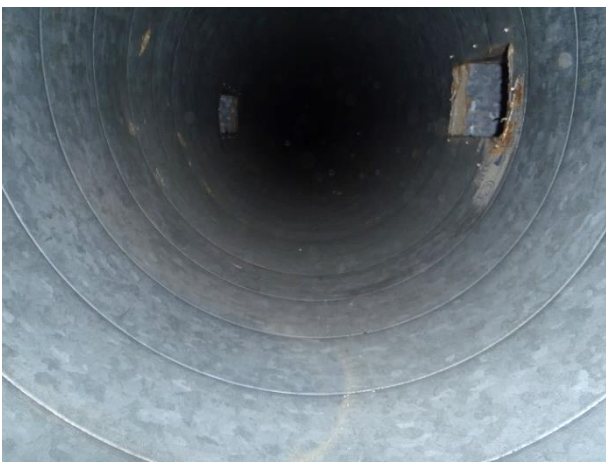
Kuva 1	Tuloilmakanava Ø400 1. kerros. Puhtausluokka: P1, pölykertymä alle määrittysrajan.	Kuva 2	Tuloilmakanava Ø500 2. kerros. Puhtausluokka: P1, pölykertymä 0,2 – 0,4 g/m².
--------	--	--------	---

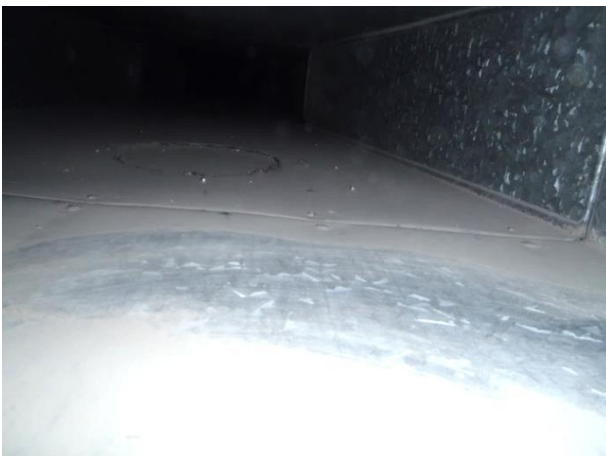
Kuva 3	Poistoilmakanava 500x200 mm 1. kerros. Puhtausluokka: P1, pölykertymä 0,7 – 1,3 g/m².	Kuva 4	Poistoilmakanava Ø315 2. kerros. Puhtausluokka: P1, pölykertymä 0,7 g/m².
--------	---	--------	---

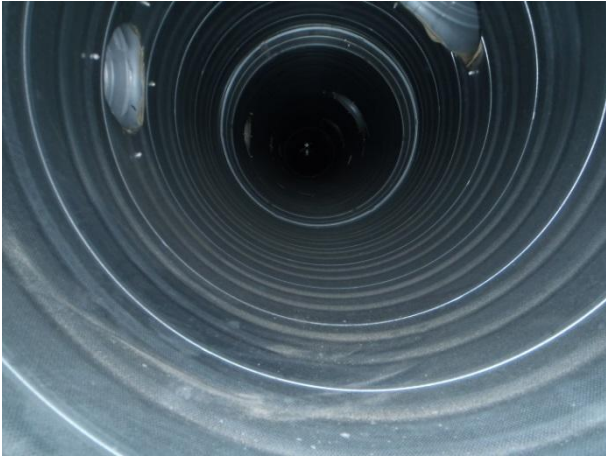
Kuva 5	Tuloilmakanava Ø400 ruokasali. Puhtausluokka: P1, pölykertymä on 0,2 – 0,4 g/m².	Kuva 6	Poistoilmakanava Ø400 ruokasali. Puhtausluokka: P1, pölykertymä 2,3 – 2,8 g/m².
--------	---	--------	--

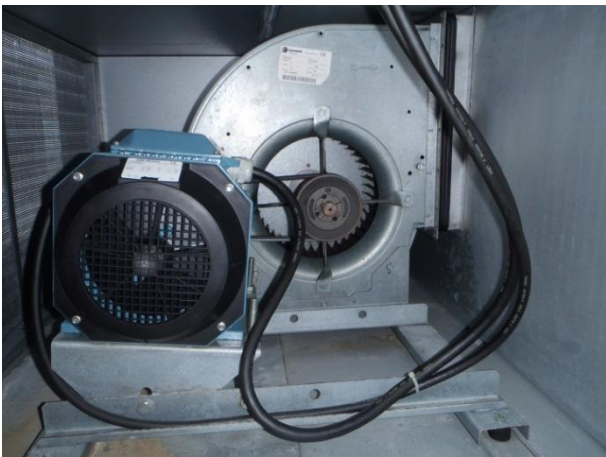
Kuva 7	Tuloilmakone TK11 / TF01, puhallinkammio. Puhtausluokka: P1, pölykertymä alle määritysrajan.	Kuva 8	Tuloilmakone TK11 / TF01, suodatinkammio. Puhtausluokka: P1, lämmityspatterin alaosassa hieman irtolikaa.
--------	--	--------	---

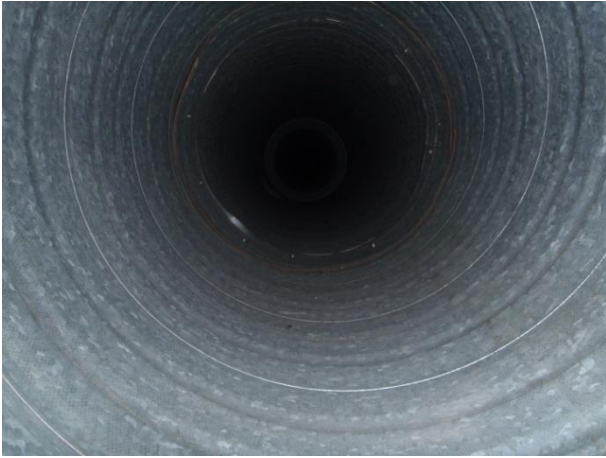
Kuva 11	Tuloilmakanava Ø315. Puhtausluokka: P1, puhtas.	Kuva 12	Poistoilmakanava Ø250. Puhtausluokka: P2, pölykertymä 6,0 – 7,0 g/m².
---------	---	---------	---

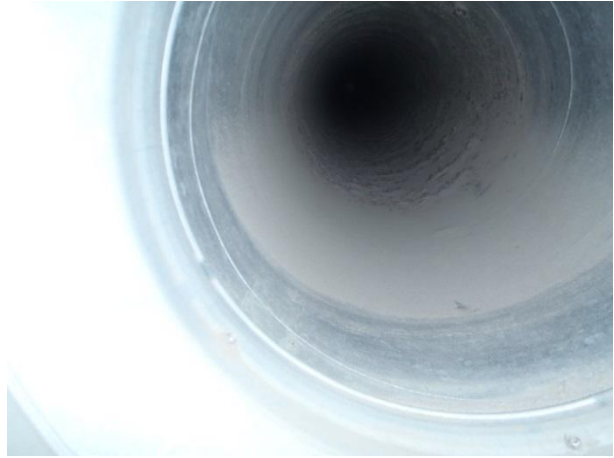
Poistoilmakanavien puhtaustarkastuksen perusteella kanavien keskimääräinen pölykertymä on 2,8 – 3,2 g/m² ja puhtausluokka on P2. Suurin yksittäisen tarkastuspisteen pölykertymä on B osan 2.kerroksen poistoilmakanavassa (n. 7,0 g/m²).

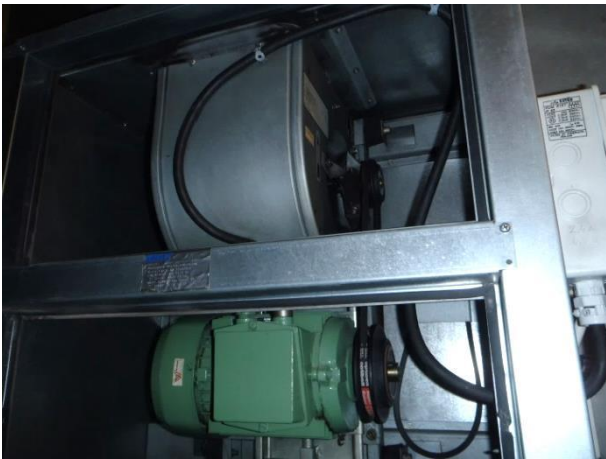
Kuva 13	Tuloilmakone TK 1, puhallinkammio. Puhtausluokka: P1, puhtas.	Kuva 14	Tuloilmakone TK 1, lämmityspatteri. Puhtausluokka: P1, hieman irtopölyä.
---------	---	---------	--

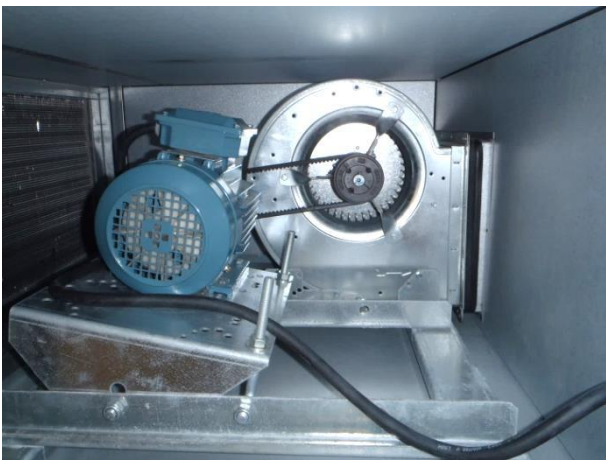
Kuva 15	Poistokone PK12 / PK01, puhallinkammio. Puhtausluokka: P1, puhtas.	Kuva 16	Poistokone PK12 / PK01, poistoilmakammio. Puhtausluokka: P1, 1,2 g/m².
---------	--	---------	--

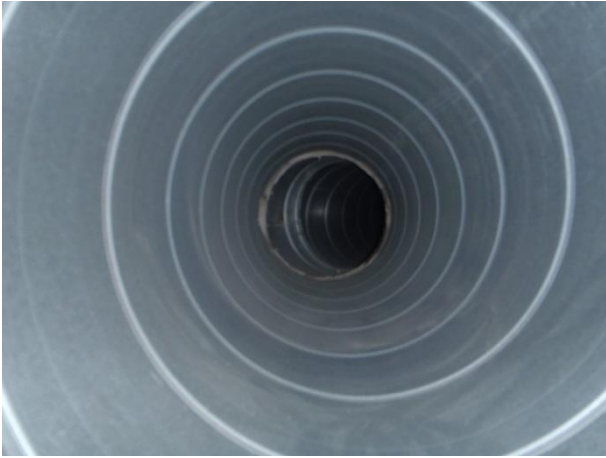
Kuva 17	Tuloilmakanava Ø250, 1. kerros. Puhtausluokka:P1, pölykertymä on 0,2 – 0,4 g/m².	Kuva 18	Tuloilmakanava Ø250, 2. kerros. Puhtausluokka:P1, pölykertymä on 0,2 – 0,4 g/m².
---------	---	---------	---

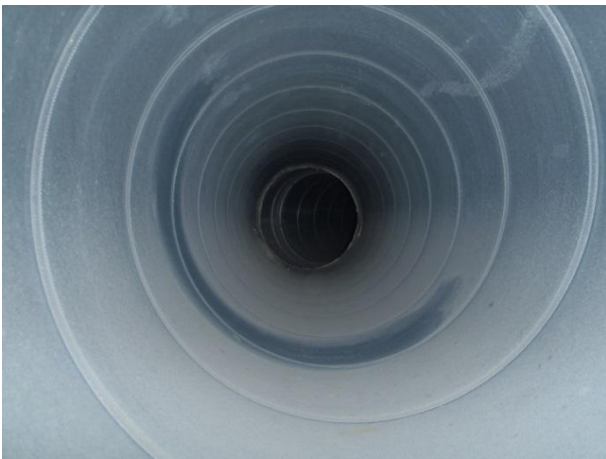
Kuva 19	Poistoilmakanava Ø250, 1. kerros. Puhtausluokka:P1, 2,8 – 3,2 g/m².	Kuva 20	Poistoilmakanava Ø250, 2. kerros. Puhtausluokka:P1, 3,2 – 3,7 g/m².
---------	--	---------	--
