Lämpökuvausraportti

ThermoSunEco Oy

Itä-Hakkilan päiväkotikielirakennus

Vantaan Tilakeskus

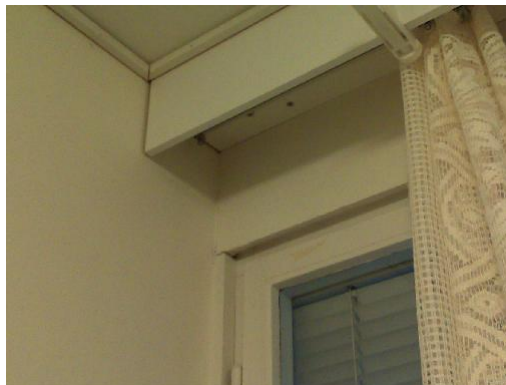
Kuvauskohde: IR000977.IS2

T _{alue} = mittausalueen minimilämpötila	14,6
T _o = Ulkolämpötila =	5
T _i = sisälämpötila (mittaus 1,1m korkeudelta, keskeltä huonetilaa) =	20,5
Lämpötilaindeksi alueen minimilämpötilasta =	62

Kommentit: Ryhmähuone 6 vasen ylänurkka verhotangon kotelon takaa ilmavuotoa. Korjausluokitus 2

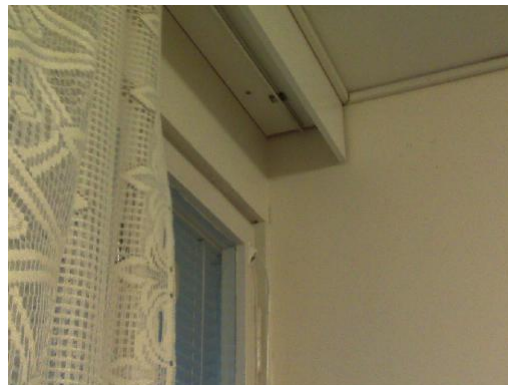
Kuvauskohde: IR000979.IS2

Nimi	Keskiarvo	Minimi	Maksimi	Emissiivisyys	Tausta
RH 6 oikea ylänurkka	17,7°C	13,8°C	20,3°C	0,94	20,5°C

Talue= mittausalueen minimilämpötila	13,8
To = Ulkolämpötila =	5,0
Ti = sisälämpötila (mittaus 1,1m korkeudelta, keskeltä huonetilaa) =	20,5
Lämpötilaindeksi alueen minimilämpötilasta=	57

Kommentit: Ryhmähuone 6 oikeassa ylänurkassa verhotangon kotelon takaa ilmvuotoa.
Korjausluokitus 1

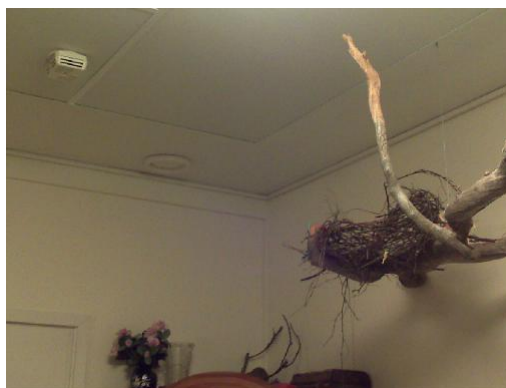
Kuvauskohde: IR000980.IS2

Nimi	Keskiarvo	Minimi	Maksimi	Emissiivisyys	Tausta
RH 6 ylä nurkka	18,4°C	14,8°C	20,3°C	0,94	20,5°C

Talue= mittausalueen minimilämpötila	14,8
To = Ulkolämpötila =	5,0
Ti = sisälämpötila (mittaus 1,1m korkeudelta, keskeltä huonetilaa) =	20,5
Lämpötilaindeksi alueen minimilämpötilasta=	63

Kommentit: Ryhmähuone 6 katon rajassa ilmavuoto. Korjausluokitus 2

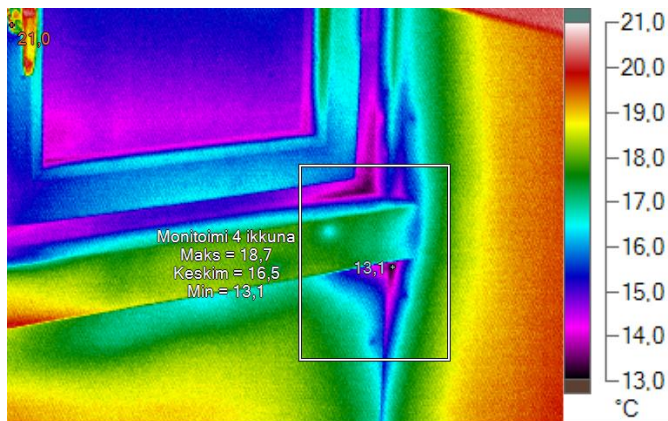
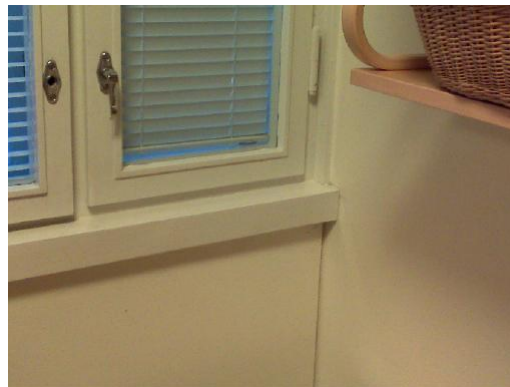
Kuvauskohde: IR000983.IS2

Nimi	Keskiarvo	Minimi	Maksimi	Emissiivisyys	Tausta
Montoimi 4 ikkuna	16,5°C	13,1°C	18,7°C	0,94	20,5°C

Talue= mittausalueen minimilämpötila	13,1
To = Ulkolämpötila =	5,0
Ti = sisälämpötila (mittaus 1,1m korkeudelta, keskeltä huonetilaa) =	20,5
Lämpötilaindeksi alueen minimilämpötilasta=	52

Kommentit: Montoimihuone 4 ikkunan oikeassa reunassa karmivuoto. Korjausluokitus 1

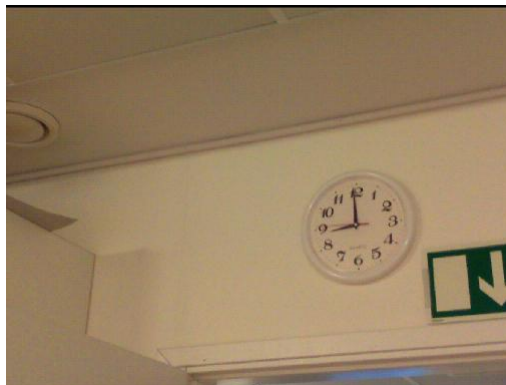
Kuvauskohde: IR000987.IS2

Talue= mittausalueen minimilämpötila	15,4
To = Ulkolämpötila =	5,0
Ti = sisälämpötila (mittaus 1,1m korkeudelta, keskeltä huonetilaa) =	20,5
Lämpötilaindeksi alueen minimilämpötilasta=	67

Kommentit: Monitoimihuone 4 katon ja seinän liitoskohdassa ilmavuoto. Korjausluokitus 3

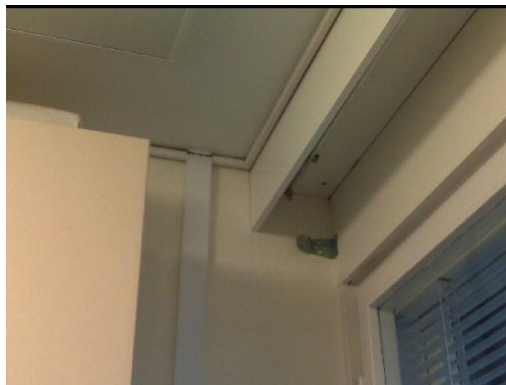
Kuvauskohde: IR000989.IS2

Nimi	Keskiarvo	Minimi	Maksimi	Emissiivisyys	Tausta
RH 02 vasen ylänurkka	17,5°C	12,9°C	19,9°C	0,94	20,5°C

Talue= mittausalueen minimilämpötila	12,9
To = Ulkolämpötila =	5,0
Ti = sisälämpötila (mittaus 1,1m korkeudelta, keskeltä huonetilaa) =	20,5
Lämpötilaindeksi alueen minimilämpötilasta=	51

Kommentit: Ryhmähuone 02 vasemmassa ylänurkassa ilmapuotoja. Korjausluokitus 1

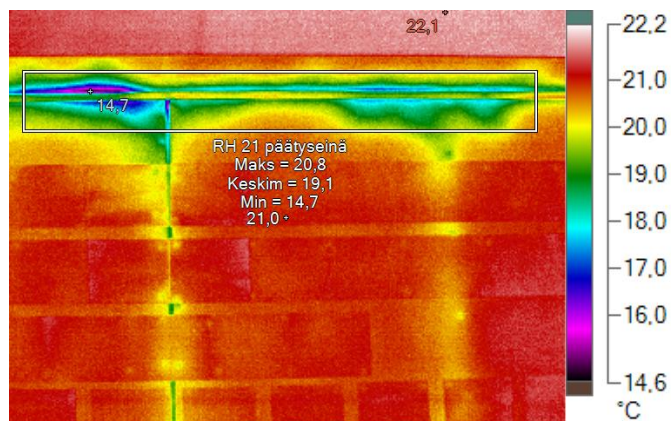
Kuvauskohde: IR000993.IS2

Nimi	Keskiarvo	Minimi	Maksimi	Emissiivisyys	Tausta
RH 21 päätyseinä	19,1°C	14,7°C	20,8°C	0,94	20,5°C

Talue= mittausalueen minimilämpötila	14,7
To = Ulkolämpötila =	5,0
Ti = sisälämpötila (mittaus 1,1m korkeudelta, keskeltä huonetilaa) =	20,5
Lämpötilaindeksi alueen minimilämpötilasta=	63

Kommentit: Ryhmähuone 21 katon ja seinän liitoskohdassa pientä ilmavuotoa. Korjausluokka 2

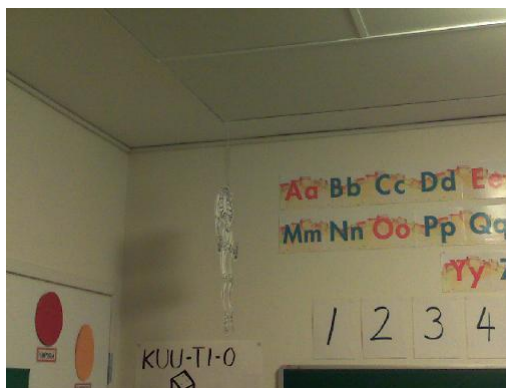
Kuvauskohde: IR000994.IS2

Nimi	Keskiarvo	Minimi	Maksimi	Emissiivisyys	Tausta
RH 21 päätyseinä	18,9°C	15,3°C	21,4°C	0,94	20,5°C

Talue= mittausalueen minimilämpötila	15,3
To = Ulkolämpötila =	5,0
Ti = sisälämpötila (mittaus 1,1m korkeudelta, keskeltä huonetilaa) =	20,5
Lämpötilaindeksi alueen minimilämpötilasta=	66

Kommentit: Ryhmähuone 21 katon ja seinän liitoskohdassa pientä ilmavuotoa. Korjausluokka 3
