LÄMPÖKUVAUSRAPORTTI  
23.5.2009

Itä-Hakkilan päiväkot  
Keskustie 1  
01260 Vantaa

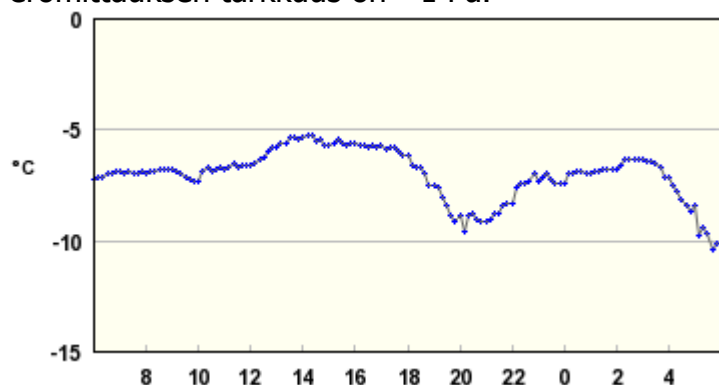
Kuva 1: Ulkoilman lämpötilan kehittyminen ennen ja jälkeen kuvauksen.

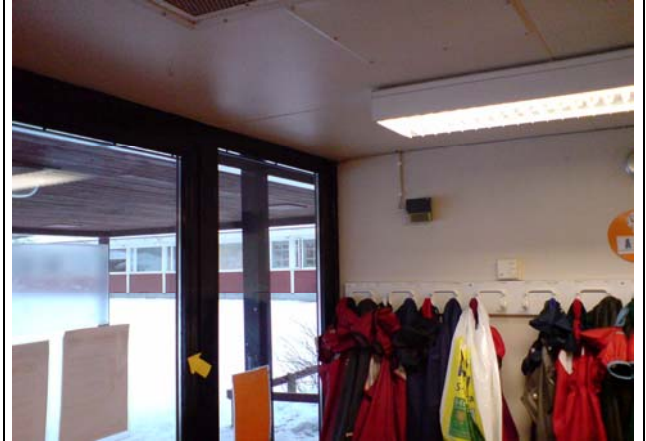
Nro 1.

Mittauspisteen lämpötila	<b>11.8 °C</b>	Emissiivisyys (Lämpökuvasta)	<b>0.95</b>
Mittausalue maks. lämpötila	<b>21.8 °C</b>	Heijastuva lämpötila (LHei lämpökuvasta)	<b>18.3 °C</b>
Mittausalue min. lämpötila	<b>5.7 °C</b>	Etäisyys (Lämpökuvasta)	<b>2.0 m</b>
Lämpötilaindeksi mitatun alueen minimilämpötilasta	<b>45</b>	Kameratyyppe	<b>ThermaCAM P660 West</b>
Lämpötilaindeksi mitatusta pistelämpötilasta	<b>71</b>	Kameran sarjanumero	<b>404000245</b>

Kommentit: Ikkunan tiivisteet vuotavat.

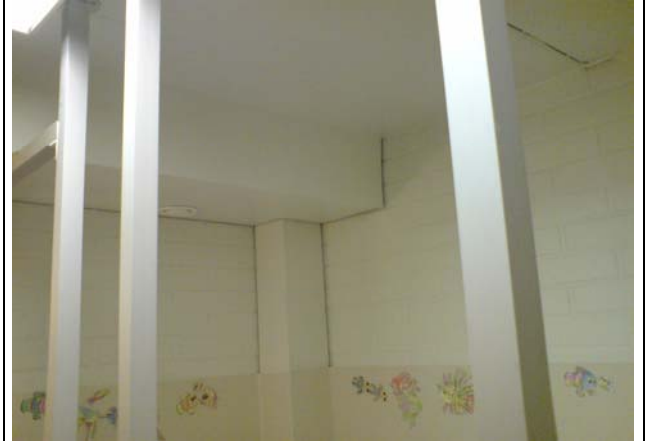
Nro 2.

Kommentit: Lämpövuotoa koteloiden ja seinän liitoksissa. Vika jatkuu samanlaisena alhaalle päin.

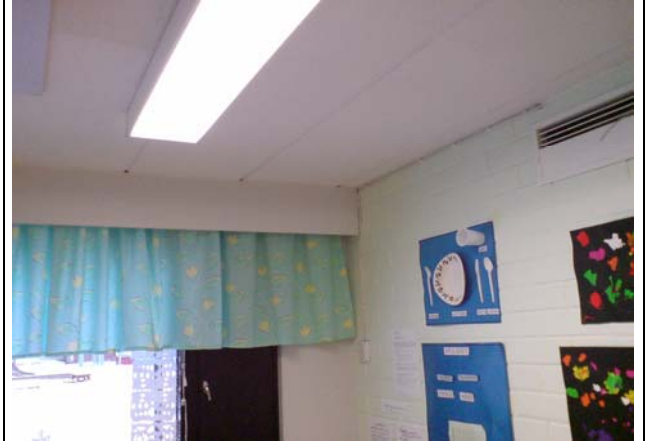
Nro 3.

Mittauspisteen lämpötila	<b>9.0 °C</b>	Emissiivisyys (Lämpökuvasta)	<b>0.95</b>
Mittausalue maks. lämpötila	<b>27.1 °C</b>	Heijastuva lämpötila (LHei lämpökuvasta)	<b>20.3 °C</b>
Mittausalue min. lämpötila	<b>7.9 °C</b>	Etäisyys (Lämpökuvasta)	<b>2.0 m</b>
Lämpötilaindeksi mitatun alueen minimilämpötilasta	<b>50</b>	Kameratyyppe	<b>ThermaCAM P660 West</b>
Lämpötilaindeksi mitatusta pistelämpötilasta	<b>55</b>	Kameran sarjanumero	<b>404000245</b>

Kommentit: Ylänurkassa ilmavuotoa. Samoin katossa laattojen liitoskohdassa.

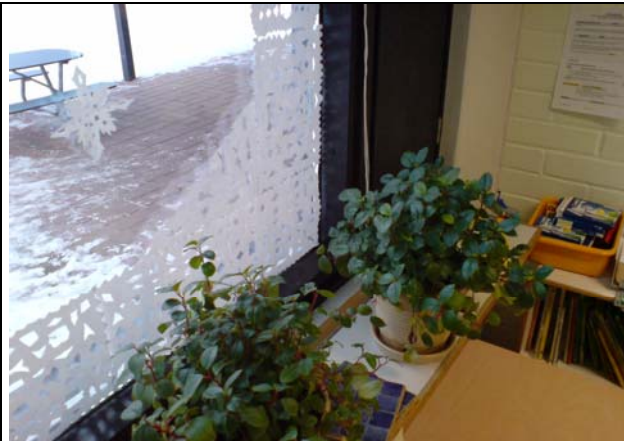
Nro 4.

Mittauspisteen lämpötila	<b>12.3 °C</b>
Mittausalue maks. lämpötila	<b>25.4 °C</b>
Mittausalue min. lämpötila	<b>7.8 °C</b>
Lämpötilaindeksi mitatun alueen minimilämpötilasta	<b>50</b>
Lämpötilaindeksi mitatusta pistelämpötilasta	<b>68</b>

Kommentit: Ikkunakarmissa ilmavuotoa.

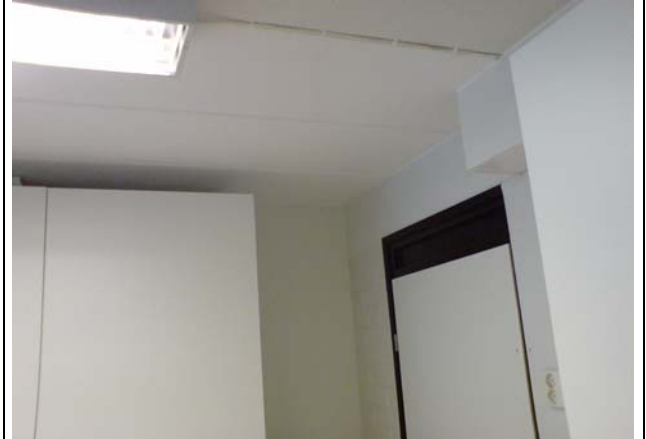
Nro 5.

Mittauspisteen lämpötila	<b>13.5 °C</b>	Emissiivisyys (Lämpökuvasta)	<b>0.95</b>
Mittausalue maks. lämpötila	<b>22.0 °C</b>	Heijastuva lämpötila (LHei lämpökuvasta)	<b>21.5 °C</b>
Mittausalue min. lämpötila	<b>11.0 °C</b>	Etäisyys (Lämpökuvasta)	<b>2.0 m</b>
Lämpötilaindeksi mitatun alueen minimilämpötilasta	<b>59</b>	Kameratyyppi	<b>ThermaCAM P660 West</b>
Lämpötilaindeksi mitatusta pistelämpötilasta	<b>69</b>	Kameran sarjanumero	<b>404000245</b>

Kommentit: Ylänurkassa ilmavuotokohta.

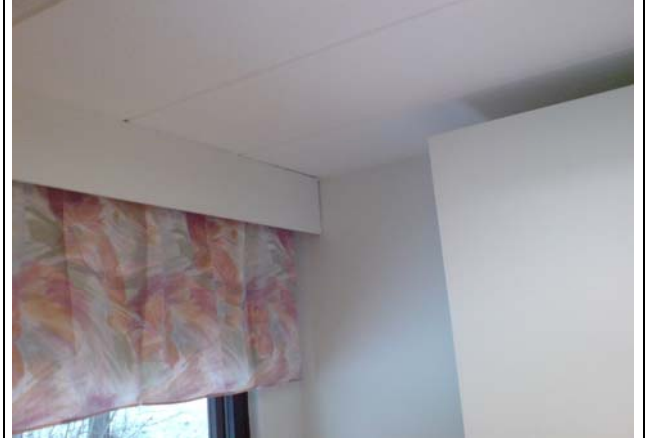
Nro 6.

Kommentit: Paha ilmavuotokohta ylänurkassa.

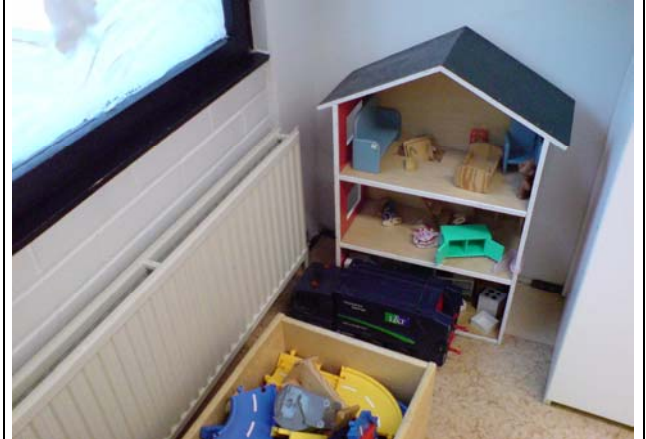
Nro 7.

Mittauspisteen lämpötila	<b>10.6 °C</b>	Emissiivisyys (Lämpökuvasta)	<b>0.95</b>
Mittausalue maks. lämpötila	<b>53.0 °C</b>	Heijastuva lämpötila (LHei lämpökuvasta)	<b>21.5 °C</b>
Mittausalue min. lämpötila	<b>2.1 °C</b>	Etäisyys (Lämpökuvasta)	<b>2.0 m</b>
Lämpötilaindeksi mitatun alueen minimilämpötilasta	<b>25</b>	Kameratyyppi	<b>ThermaCAM P660 West</b>
Lämpötilaindeksi mitatusta pistelämpötilasta	<b>58</b>	Kameran sarjanumero	<b>404000245</b>

Kommentit: Paha ilmavuoto myös alanurkassa.

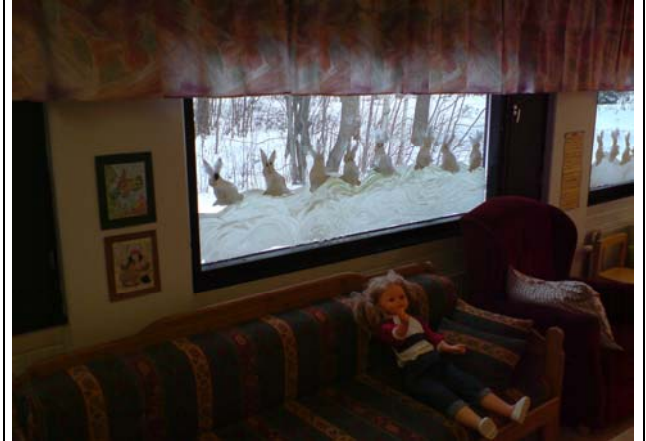
Nro 8.

Mittauspisteen lämpötila	<b>17.4 °C</b>	Emissiivisyys (Lämpökuvasta)	<b>0.95</b>
Mittausalue maks. lämpötila	<b>49.9 °C</b>	Heijastuva lämpötila (LHei lämpökuvasta)	<b>21.5 °C</b>
Mittausalue min. lämpötila	<b>5.3 °C</b>	Etäisyys (Lämpökuvasta)	<b>2.0 m</b>
Lämpötilaindeksi mitatun alueen minimilämpötilasta	<b>38</b>	Kameratyyppi	<b>ThermaCAM P660 West</b>
Lämpötilaindeksi mitatusta pistelämpötilasta	<b>84</b>	Kameran sarjanumero	<b>404000245</b>

Kommentit: Huoneen kaikissa ikkunassa samantyyppistä ilmavuotoa.

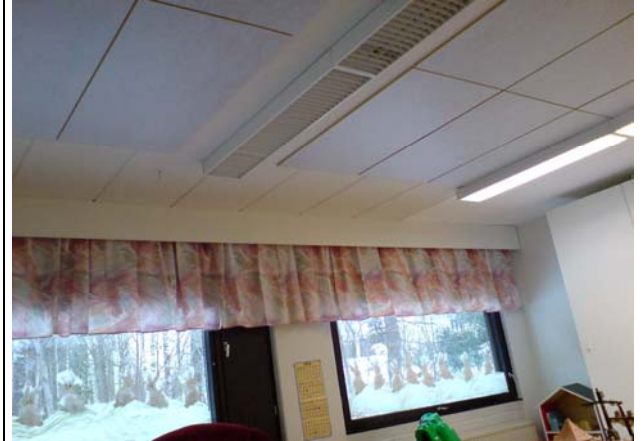
Nro 9.

Mittauspisteen lämpötila	<b>18.4 °C</b>	Emissiivisyys (Lämpökuvasta)	<b>0.95</b>
Mittausalue maks. lämpötila	<b>24.7 °C</b>	Heijastuva lämpötila (LHei lämpökuvasta)	<b>21.5 °C</b>
Mittausalue min. lämpötila	<b>13.4 °C</b>	Etäisyys (Lämpökuvasta)	<b>2.0 m</b>
Lämpötilaindeksi mitatun alueen minimilämpötilasta	<b>69</b>	Kameratyyppi	<b>ThermaCAM P660 West</b>
Lämpötilaindeksi mitatusta pistelämpötilasta	<b>88</b>	Kameran sarjanumero	<b>404000245</b>

Kommentit: Jokaisen laattaliitoksen päissä havaittavissa vastaavanlaiset ilmavuotokohdat.

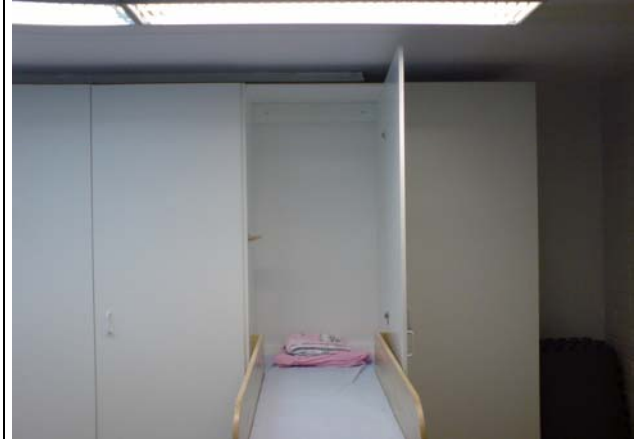
Nro 10.

Mittauspisteen lämpötila	<b>16.0 °C</b>	Emissiivisyys (Lämpökuvasta)	<b>0.95</b>
Mittausalue maks. lämpötila	<b>23.5 °C</b>	Heijastuva lämpötila (LHei lämpökuvasta)	<b>21.5 °C</b>
Mittausalue min. lämpötila	<b>14.9 °C</b>	Etäisyys (Lämpökuvasta)	<b>2.0 m</b>
Lämpötilaindeksi mitatun alueen minimilämpötilasta	<b>75</b>	Kameratyyppi	<b>ThermaCAM P660 West</b>
Lämpötilaindeksi mitatusta pistelämpötilasta	<b>79</b>	Kameran sarjanumero	<b>404000245</b>

Kommentit: Kaapin takana hyvin todennäköisesti paha ilmavuotokohta.

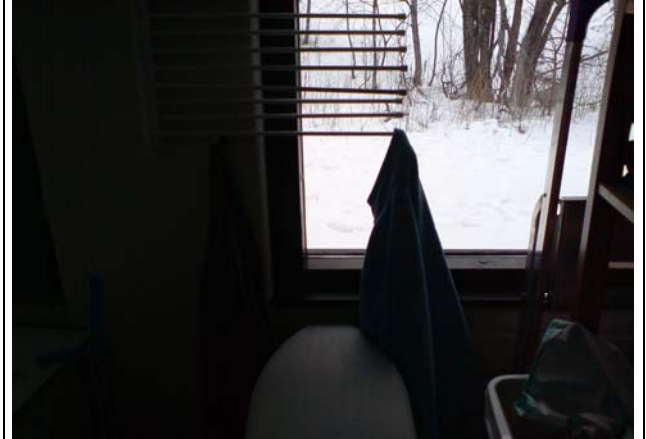
Nro 12.

Mittauspisteen lämpötila	<b>3.9 °C</b>	Emissiivisyys (Lämpökuvasta)	<b>0.95</b>
Mittausalue maks. lämpötila	<b>24.3 °C</b>	Heijastuva lämpötila (LHei lämpökuvasta)	<b>20.6 °C</b>
Mittausalue min. lämpötila	<b>1.4 °C</b>	Etäisyys (Lämpökuvasta)	<b>2.0 m</b>
Lämpötilaindeksi mitatun alueen minimilämpötilasta	<b>24</b>	Kameratyyppi	<b>ThermaCAM P660 West</b>
Lämpötilaindeksi mitatusta pistelämpötilasta	<b>33</b>	Kameran sarjanumero	<b>404000245</b>

Kommentit: Ikkunan tiivisteissä ilmavuotoa.

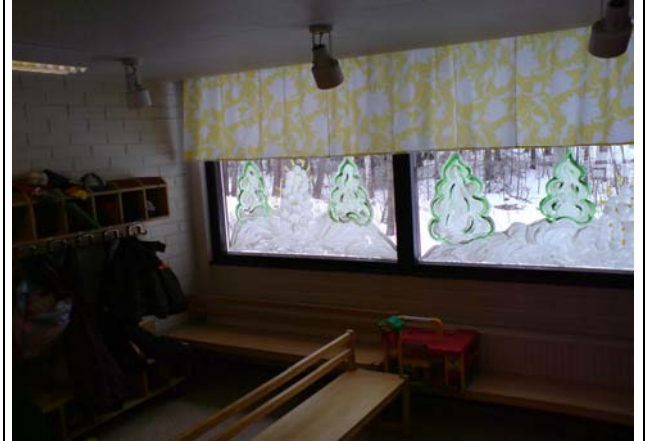
Nro 13.

Mittauspisteen lämpötila	<b>17.8 °C</b>	Emissiivisyys (Lämpökuvasta)	<b>0.95</b>
Mittausalue maks. lämpötila	<b>30.4 °C</b>	Heijastuva lämpötila (LHei lämpökuvasta)	<b>21.2 °C</b>
Mittausalue min. lämpötila	<b>9.8 °C</b>	Etäisyys (Lämpökuvasta)	<b>2.0 m</b>
Lämpötilaindeksi mitatun alueen minimilämpötilasta	<b>55</b>	Kameratyyppi	<b>ThermaCAM P660 West</b>
Lämpötilaindeksi mitatusta pistelämpötilasta	<b>87</b>	Kameran sarjanumero	<b>404000245</b>

Kommentit: Molempien ikkunoiden alareunoissa ilmavuotoa.

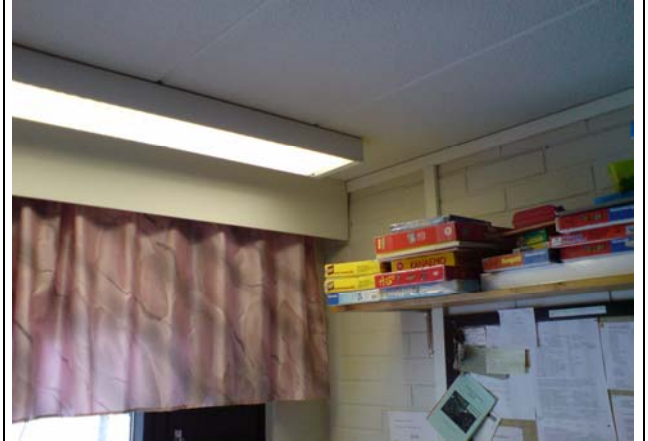
Nro 14.

Mittauspisteen lämpötila	<b>19.0 °C</b>	Emissiivisyys (Lämpökuvasta)	<b>0.95</b>
Mittausalue maks. lämpötila	<b>44.8 °C</b>	Heijastuva lämpötila (LHei lämpökuvasta)	<b>21.6 °C</b>
Mittausalue min. lämpötila	<b>8.0 °C</b>	Etäisyys (Lämpökuvasta)	<b>2.0 m</b>
Lämpötilaindeksi mitatun alueen minimilämpötilasta	<b>48</b>	Kameratyyppi	<b>ThermaCAM P660 West</b>
Lämpötilaindeksi mitatusta pistelämpötilasta	<b>90</b>	Kameran sarjanumero	<b>404000245</b>

Kommentit: Ylänurkassa ilmavuotoa.

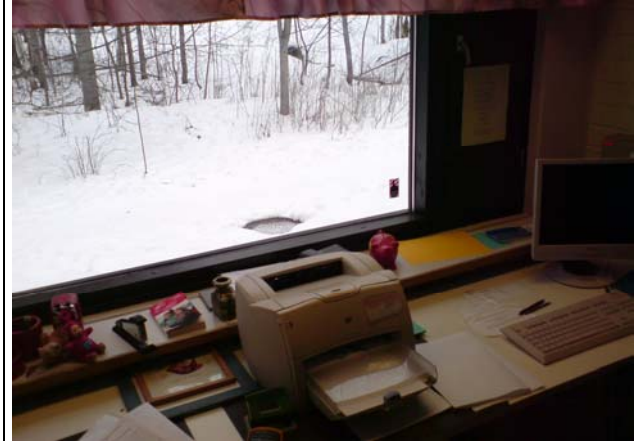
Nro 15.

Mittauspisteen lämpötila	<b>17.9 °C</b>	Emissiivisyys (Lämpökuvasta)	<b>0.95</b>
Mittausalue maks. lämpötila	<b>33.5 °C</b>	Heijastuva lämpötila (LHei lämpökuvasta)	<b>21.6 °C</b>
Mittausalue min. lämpötila	<b>8.0 °C</b>	Etäisyys (Lämpökuvasta)	<b>2.0 m</b>
Lämpötilaindeksi mitatun alueen minimilämpötilasta	<b>48</b>	Kameratyyppi	<b>ThermaCAM P660 West</b>
Lämpötilaindeksi mitatusta pistelämpötilasta	<b>86</b>	Kameran sarjanumero	<b>404000245</b>

Kommentit: Ikkunassa ilmavuotoa.

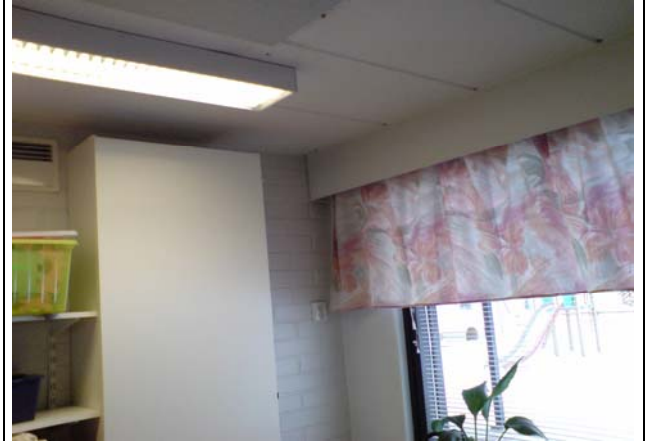
Nro 16.

Mittauspisteen lämpötila	<b>16.3 °C</b>	Emissiivisyys (Lämpökuvasta)	<b>0.95</b>
Mittausalue maks. lämpötila	<b>24.1 °C</b>	Heijastuva lämpötila (LHei lämpökuvasta)	<b>22.5 °C</b>
Mittausalue min. lämpötila	<b>12.0 °C</b>	Etäisyys (Lämpökuvasta)	<b>2.0 m</b>
Lämpötilaindeksi mitatun alueen minimilämpötilasta	<b>61</b>	Kameratyyppi	<b>ThermaCAM P660 West</b>
Lämpötilaindeksi mitatusta pistelämpötilasta	<b>77</b>	Kameran sarjanumero	<b>404000245</b>

Kommentit: Ylänurkassa ilmavuotoa.

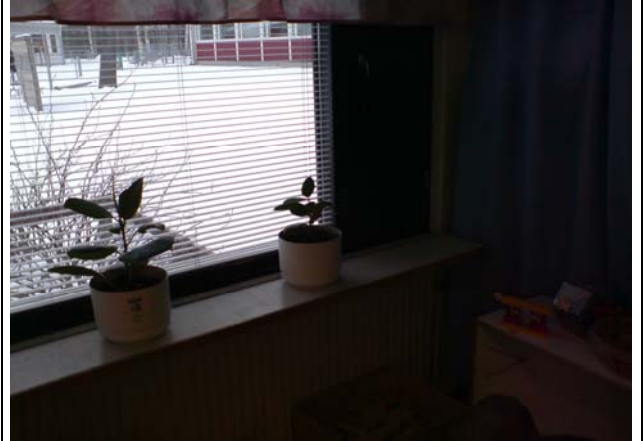
Nro 17.

Kommentit: Salin kaikkien avattavien ikkunoiden tiivisteissä ilmavuotoa.

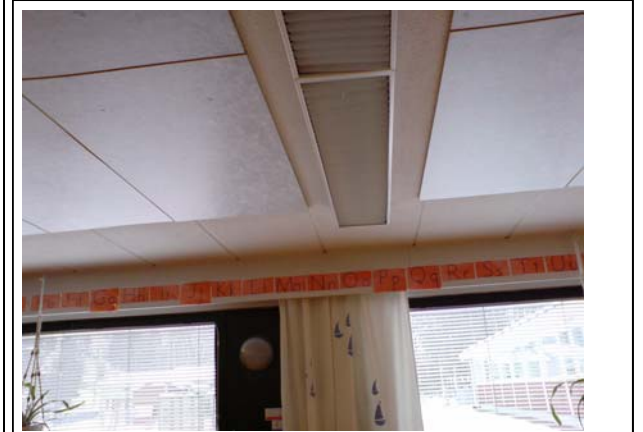
Nro 19.

Mittauspisteen lämpötila	<b>20.9 °C</b>
Mittausalue maks. lämpötila	<b>22.5 °C</b>
Mittausalue min. lämpötila	<b>5.0 °C</b>
Lämpötilaindeksi mitatun alueen minimilämpötilasta	<b>35</b>
Lämpötilaindeksi mitatusta pistelämpötilasta	<b>94</b>

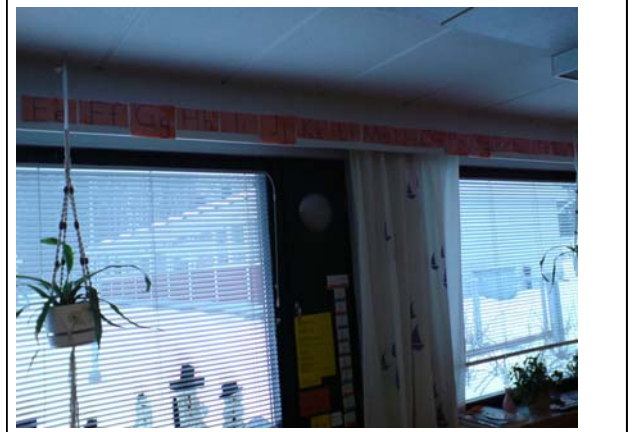
Nro 20.

Mittauspisteen lämpötila	<b>0.1 °C</b>	Emissiivisyys (Lämpökuvasta)	<b>0.95</b>
Mittausalue maks. lämpötila	<b>23.7 °C</b>	Heijastuva lämpötila (LHei lämpökuvasta)	<b>22.5 °C</b>
Mittausalue min. lämpötila	<b>-0.4 °C</b>	Etäisyys (Lämpökuvasta)	<b>2.0 m</b>
Lämpötilaindeksi mitatun alueen minimilämpötilasta	<b>15</b>	Kameratyyppi	<b>ThermaCAM P660 West</b>
Lämpötilaindeksi mitatusta pistelämpötilasta	<b>17</b>	Kameran sarjanumero	<b>404000245</b>

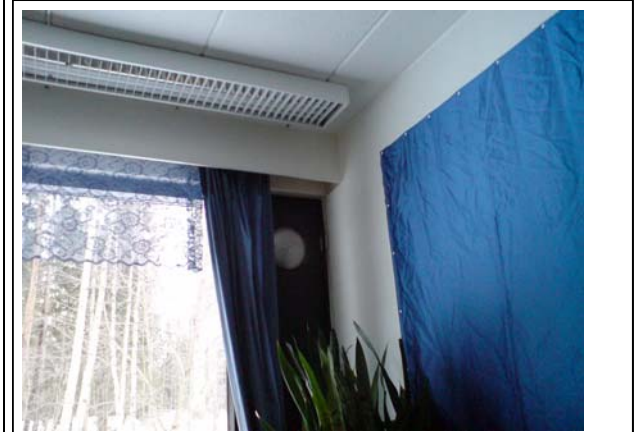
Nro 21.

Mittauspisteen lämpötila	<b>8.6 °C</b>
Mittausalue maks. lämpötila	<b>22.0 °C</b>
Mittausalue min. lämpötila	<b>-0.5 °C</b>
Lämpötilaindeksi mitatun alueen minimilämpötilasta	<b>15</b>
Lämpötilaindeksi mitatusta pistelämpötilasta	<b>50</b>

Kommentit: Korvausilmaventtiilin ympäristössä alhaisia lämpötiloja.

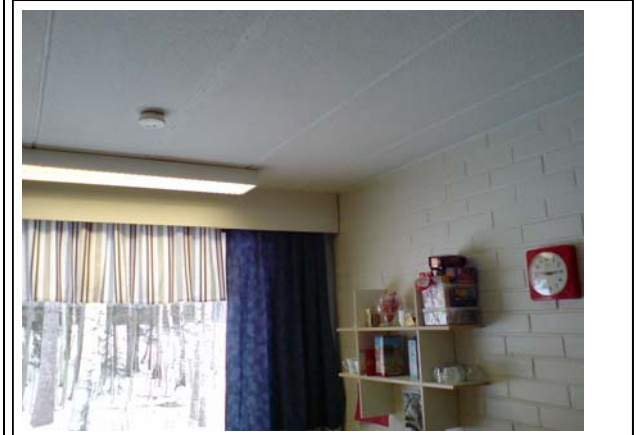
Nro 23.

Mittauspisteen lämpötila	<b>11.6 °C</b>
Mittausalue maks. lämpötila	<b>51.7 °C</b>
Mittausalue min. lämpötila	<b>4.1 °C</b>
Lämpötilaindeksi mitatun alueen minimilämpötilasta	<b>36</b>
Lämpötilaindeksi mitatusta pistelämpötilasta	<b>67</b>

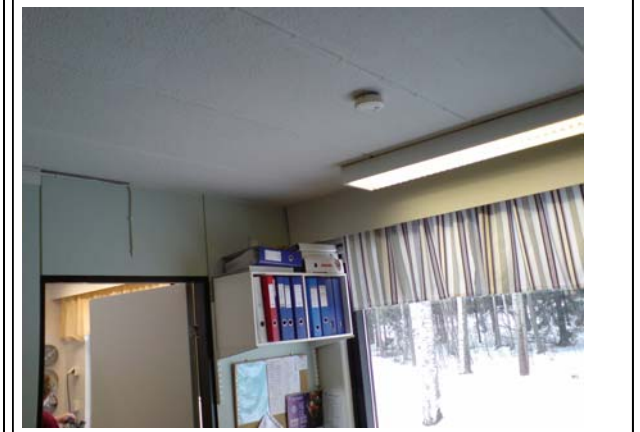
Nro 24.

Mittauspisteen lämpötila	<b>14.9 °C</b>	Emissiivisyys (Lämpökuvasta)	<b>0.95</b>
Mittausalue maks. lämpötila	<b>35.7 °C</b>	Heijastuva lämpötila (LHei lämpökuvasta)	<b>19.3 °C</b>
Mittausalue min. lämpötila	<b>5.5 °C</b>	Etäisyys (Lämpökuvasta)	<b>2.0 m</b>
Lämpötilaindeksi mitatun alueen minimilämpötilasta	<b>42</b>	Kameratyyppi	<b>ThermaCAM P660 West</b>
Lämpötilaindeksi mitatusta pistelämpötilasta	<b>82</b>	Kameran sarjanumero	<b>404000245</b>

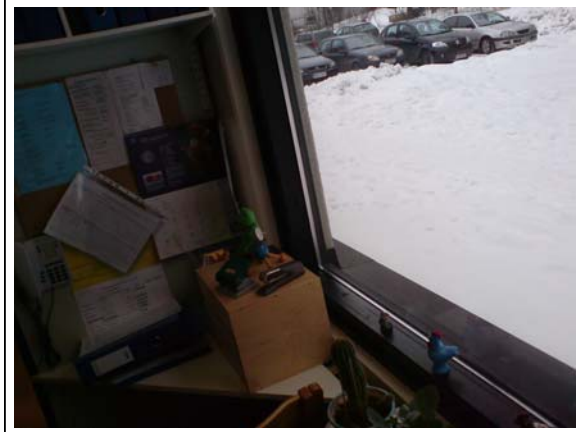
Nro 25.

Mittauspisteen lämpötila	<b>12.1 °C</b>	Emissiivisyys (Lämpökuvasta)	<b>0.95</b>
Mittausalue maks. lämpötila	<b>19.2 °C</b>	Heijastuva lämpötila (LHei lämpökuvasta)	<b>19.3 °C</b>
Mittausalue min. lämpötila	<b>3.5 °C</b>	Etäisyys (Lämpökuvasta)	<b>2.0 m</b>
Lämpötilaindeksi mitatun alueen minimilämpötilasta	<b>34</b>	Kameratyyppi	<b>ThermaCAM P660 West</b>
Lämpötilaindeksi mitatusta pistelämpötilasta	<b>70</b>	Kameran sarjanumero	<b>404000245</b>

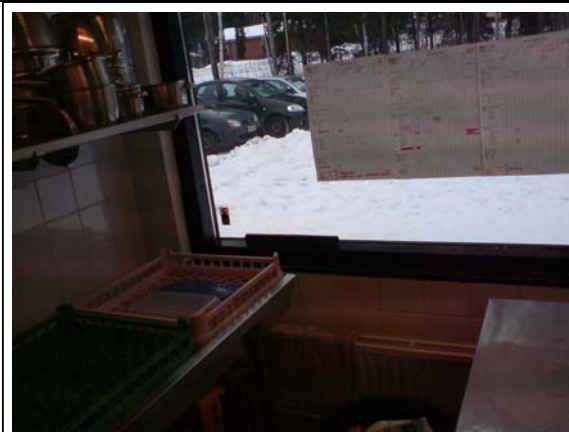
Nro 26.

Mittauspisteen lämpötila	<b>14.5 °C</b>
Mittausalue maks. lämpötila	<b>25.1 °C</b>
Mittausalue min. lämpötila	<b>5.5 °C</b>
Lämpötilaindeksi mitatun alueen minimilämpötilasta	<b>39</b>
Lämpötilaindeksi mitatusta pistelämpötilasta	<b>75</b>

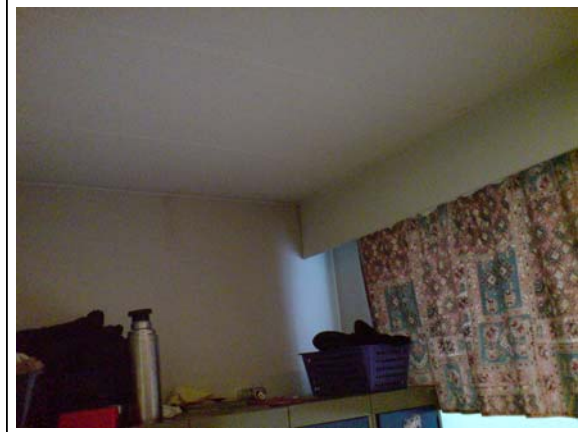
Nro 27.

Mittauspisteen lämpötila	<b>10.1 °C</b>
Mittausalue maks. lämpötila	<b>22.8 °C</b>
Mittausalue min. lämpötila	<b>7.5 °C</b>
Lämpötilaindeksi mitatun alueen minimilämpötilasta	<b>47</b>
Lämpötilaindeksi mitatusta pistelämpötilasta	<b>57</b>

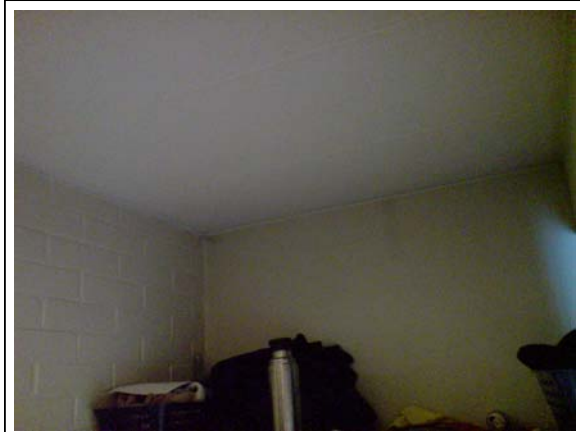
Nro 28.

Mittauspisteen lämpötila	<b>19.1 °C</b>
Mittausalue maks. lämpötila	<b>21.1 °C</b>
Mittausalue min. lämpötila	<b>12.9 °C</b>
Lämpötilaindeksi mitatun alueen minimilämpötilasta	<b>68</b>
Lämpötilaindeksi mitatusta pistelämpötilasta	<b>93</b>
