# Lämpökuvausraportti

### *Itä-Hakkilan päiväkotii lisärakennus*

**Vantaan Tilakeskus**  
Hankepalvelut  
Rakentamispalvelut

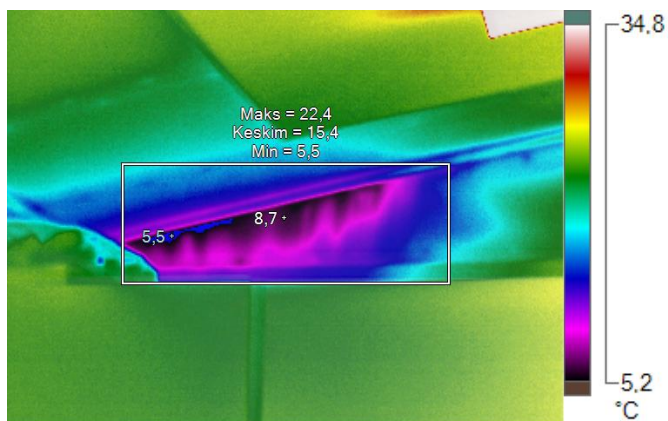
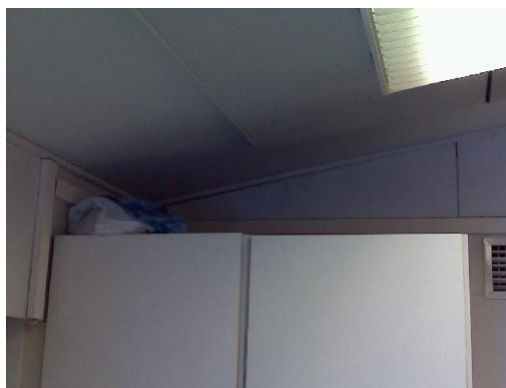
Kuvauskohde: Ryhmähuone

Talue= mittausalueen minimilämpötila	5,5
To = Ulkolämpötila =	-10,0
Ti = sisälämpötila (mittaus 1,1m korkeudelta, keskeltä huonetilaa) =	21,5
<b>Lämpötilaindeksi alueen minimilämpötilasta=</b>	<b>49</b>

**Kommentit:** Ryhmätilan kaapin yläuoletta seinän- ja katon liitoskohdassa ilmavuotoa.  
Korjausluokitus 1

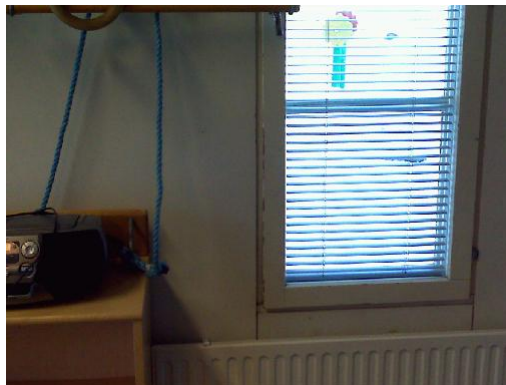
Kuvauskohde: Leikki ja lepo huone

Talve= mittausalueen minimilämpötila	2,7
To = Ulkolämpötila =	-10,0
Ti = sisälämpötila (mittaus 1,1m korkeudelta, keskeltä huonetilaa) =	21,5
<b>Lämpötilaindeksi alueen minimilämpötilasta=</b>	<b>40</b>

Kommentit: Ikkunassa tiivistevuoto. Korjausluokka 1

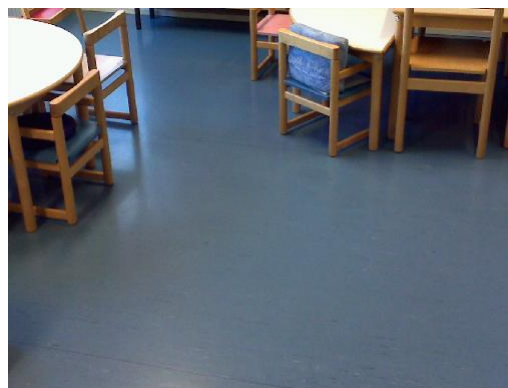
Kuvauskohde: Ryhmähuone

Talue= mittausalueen minimilämpötila	19,7
To = Ulkolämpötila =	-6,0
Ti = sisälämpötila (mittaus 1,1m korkeudelta, keskeltä huonetilaa) =	21,5
<b>Lämpötilaindeksi alueen keskilämpötilasta=</b>	<b>93</b>

**Kommentit:** Huoneen viileys saattaa johtua viileästä lattiasta. Lämpötilaindeksi alueen keskilämpötilasta on välttävä. Korjausluokka 3
