Lämpökuvausraportti

Raportointipäiväys: 25.1.2012

Jokiuoman päiväkoti

Vantaan tilakeskus

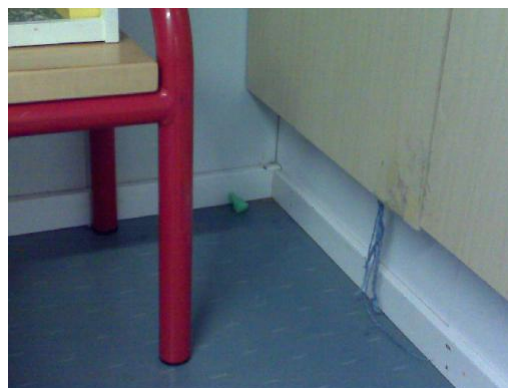
Kuvauskohde: Kotikeittiö (4)

Talue= mittausalueen minimilämpötila	8,8
To = Ulkolämpötila =	-7,0
Ti = sisälämpötila (mittaus 1,1m korkeudelta, keskeltä huonetilaa) =	22,0
Lämpötilaindeksi alueen minimilämpötilasta=	54

Kommentit: Kaapiston takaa ilmavotoa. Ilma ei pääse kunnolla kiertämään. Korjausluokka 1

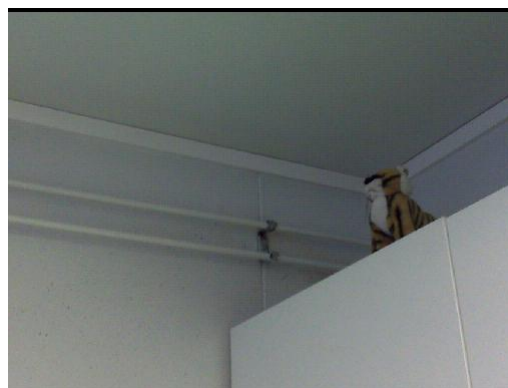
Kuvauskohde: Leikki ja lepo huone (6)

Talue= mittausalueen minimilämpötilä	10,1
To = Ulkolämpötilä =	-7,0
Ti = sisälämpötilä (mittaus 1,1m korkeudelta, keskeltä huonetilaa) =	22,5
Lämpötilaindeksi alueen minimilämpötilasta=	58

Kommentit: KAton ja seinän liitoksessa ilmavuotoa. Korjausluokka 1

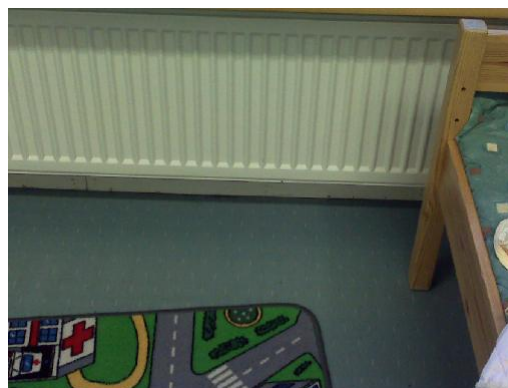
Kuvauskohde: Leikki ja lepo huone (6)

Talue= mittausalueen minimilämpötila	12,2
To = Ulkolämpötila =	-7,0
Ti = sisälämpötila (mittaus 1,1m korkeudelta, keskeltä huonetilaa) =	22,5
Lämpötilaindeksi alueen minimilämpötilasta=	65

Kommentit: Patterin alla seinän ja lattian liitoskohdassa ilmavuoto. Korjausluokka 3

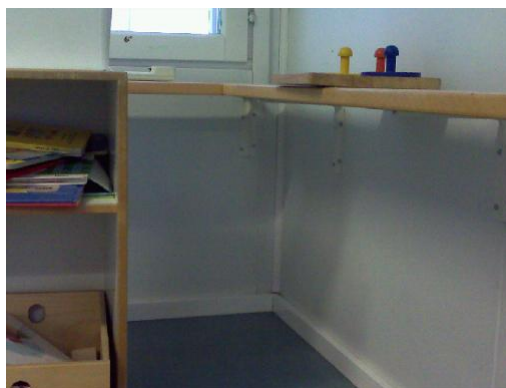
Kuvauskohde: Ryhmähuone (10)

Talue= mittausalueen minimilämpötila	12,0
To = Ulkolämpötila =	-7,0
Ti = sisälämpötila (mittaus 1,1m korkeudelta, keskeltä huonetilaa) =	22,5
Lämpötilaindeksi alueen minimilämpötilasta=	64

Kommentit: Nurkassa ilmavuotoa. Korjausluokka 3

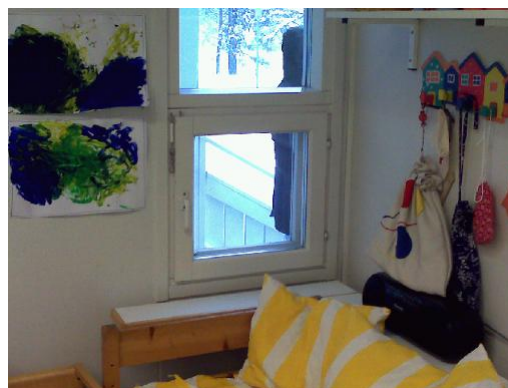
Kuvauskohde: Ryhmähuone (17)

Talue= mittausalueen minimilämpötila	8,3
To = Ulkolämpötila =	-7,0
Ti = sisälämpötila (mittaus 1,1m korkeudelta, keskeltä huonetilaa) =	22,5
Lämpötilaindeksi alueen minimilämpötilasta=	52

Kommentit: Tuuletusikkunan ja seinän liitoskohdassa ilmavuotoja. Korjausluokka 1

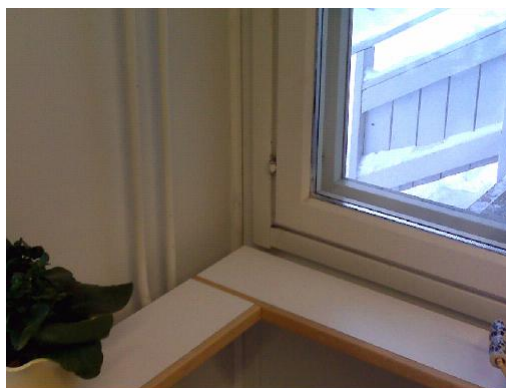
Kuvauskohde: Ryhmähuone (17)

Talve= mittausalueen minimilämpötila	7,0
To = Ulkolämpötila =	-7,0
Ti = sisälämpötila (mittaus 1,1m korkeudelta, keskeltä huonetilaa) =	22,5
Lämpötilaindeksi alueen minimilämpötilasta=	47

Kommentit: Karmin ja seinän liitoksessa ilmavuoto. Korjausluokka 1

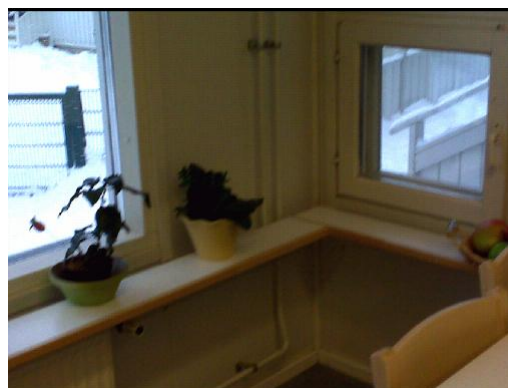
Kuvauskohde: Ryhmähuone (17)

Talue= mittausalueen minimilämpötila	10,5
To = Ulkolämpötila =	-7,0
Ti = sisälämpötila (mittaus 1,1m korkeudelta, keskeltä huonetilaa) =	22,5
Lämpötilaindeksi alueen minimilämpötilasta=	59

Kommentit: Ikkunan ja seinän liitoksessa ilmavuotoa. Korjausluokka 1

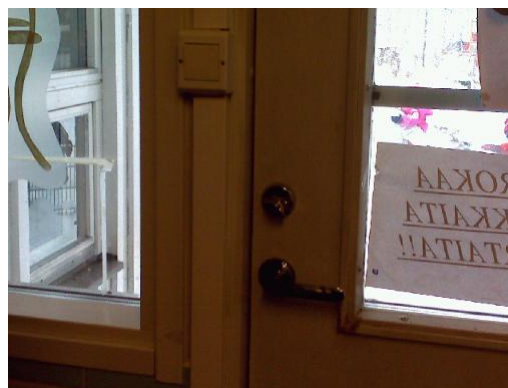
Kuvauskohde: TK-Eteinen (15)

Talue= mittausalueen minimilämpötilä	3,3
To = Ulkolämpötilä =	-7,0
Ti = sisälämpötilä (mittaus 1,1m korkeudelta, keskeltä huonetilaa) =	20,0
Lämpötilaindeksi alueen minimilämpötilasta=	-100

Kommentit: Muovi suojan alla kylmä kohta. Alla toden näköisesti eristämätön läpivienti.

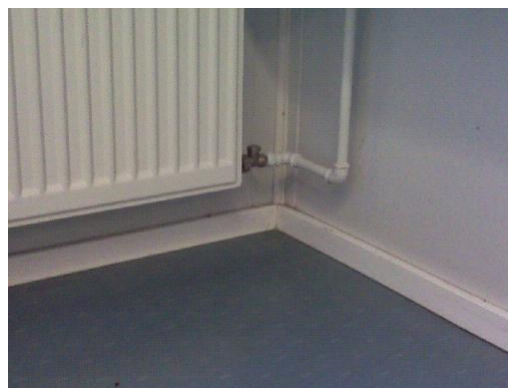
Kuvauskohde: Leikki ja lepo huone (50)

Talue= mittausalueen minimilämpötila	4,1
To = Ulkolämpötila =	-7,0
Ti = sisälämpötila (mittaus 1,1m korkeudelta, keskeltä huonetilaa) =	22,5
Lämpötilaindeksi alueen minimilämpötilasta=	38

Kommentit: Alanurkassa ilmavuoto. Korjausluokka 1

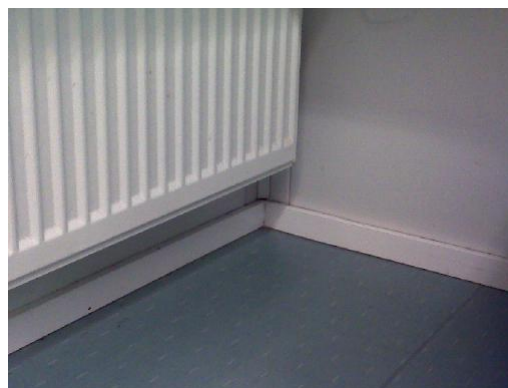
Kuvauskohde: Ryhmähuone (48)

Talue= mittausalueen minimilämpötila	6,8
To = Ulkolämpötila =	-7,0
Ti = sisälämpötila (mittaus 1,1m korkeudelta, keskeltä huonetilaa) =	22,5
Lämpötilaindeksi alueen minimilämpötilasta=	47

Kommentit: Alanurkassa ilmavuotoa. Korjausluokka 1

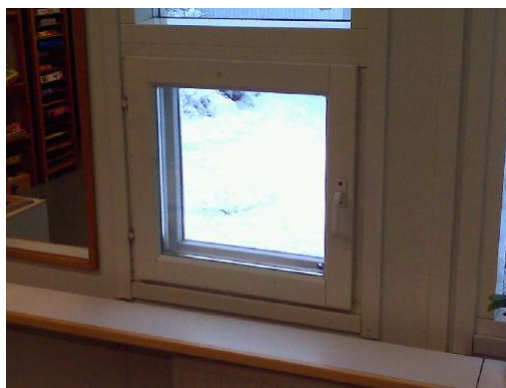
Kuvauskohde: Ryhmähuone (48)

Talue= mittausalueen minimilämpötila	9,3
To = Ulkolämpötila =	-7,0
Ti = sisälämpötila (mittaus 1,1m korkeudelta, keskeltä huonetilaa) =	22,5
Lämpötilaindeksi alueen minimilämpötilasta=	55

Kommentit: Tuuletusikkunan tiivistevuoto. Ikkuna ei sulkeudu kunnolla. Tiiviste on ehjä.
