SISÄILMASTOTEKNINEN KUNTOTUTKIMUS

KAIVOKSELAN KOULU

51392.70

1.10.2014

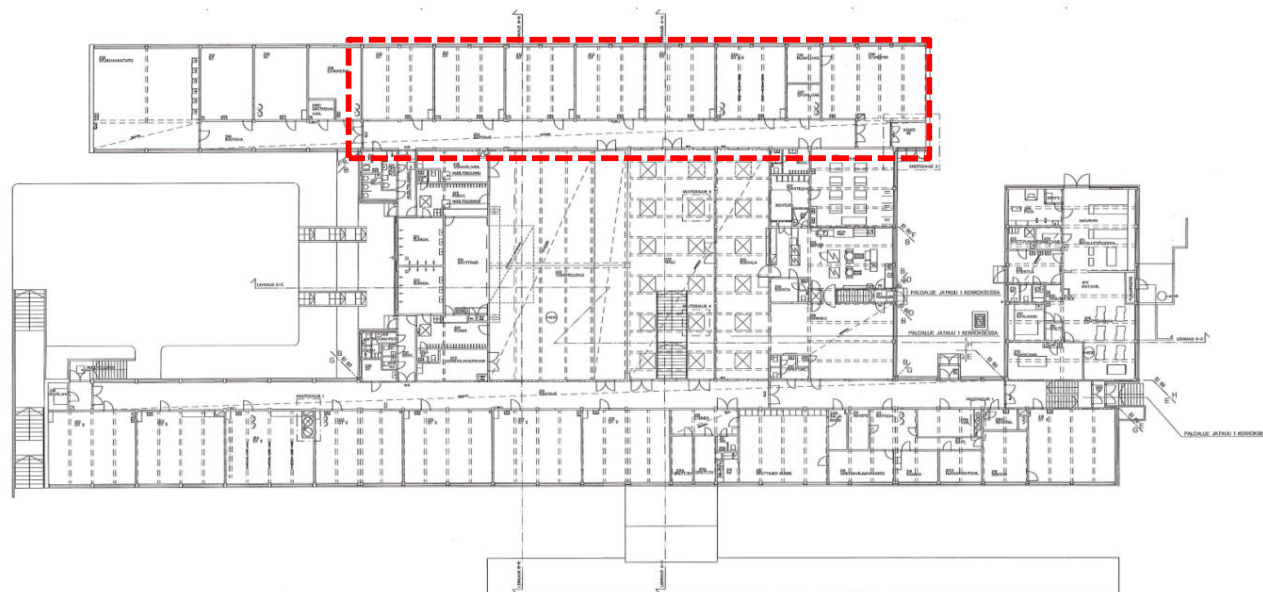
ULKOSEINÄRAKENTEEN MERKKIAINEKOE 2.6.2014

MERKKIAINEKAASU ULKOSEINÄRAKENTEEN ERISTETILAAN

MERKKIAINEKAASUHAVAINNOT:

PATTERN KANNAKKEET
-

SEINÄ- JA LATTIARAKENTEEN LIITTYMÄ

xx ppm MERKKIAINEKAASUN PITOISUUS SISÄILMASSA

Ulkoseinä- ja lattiarakenteen liittymät – vähäinen merkitys.

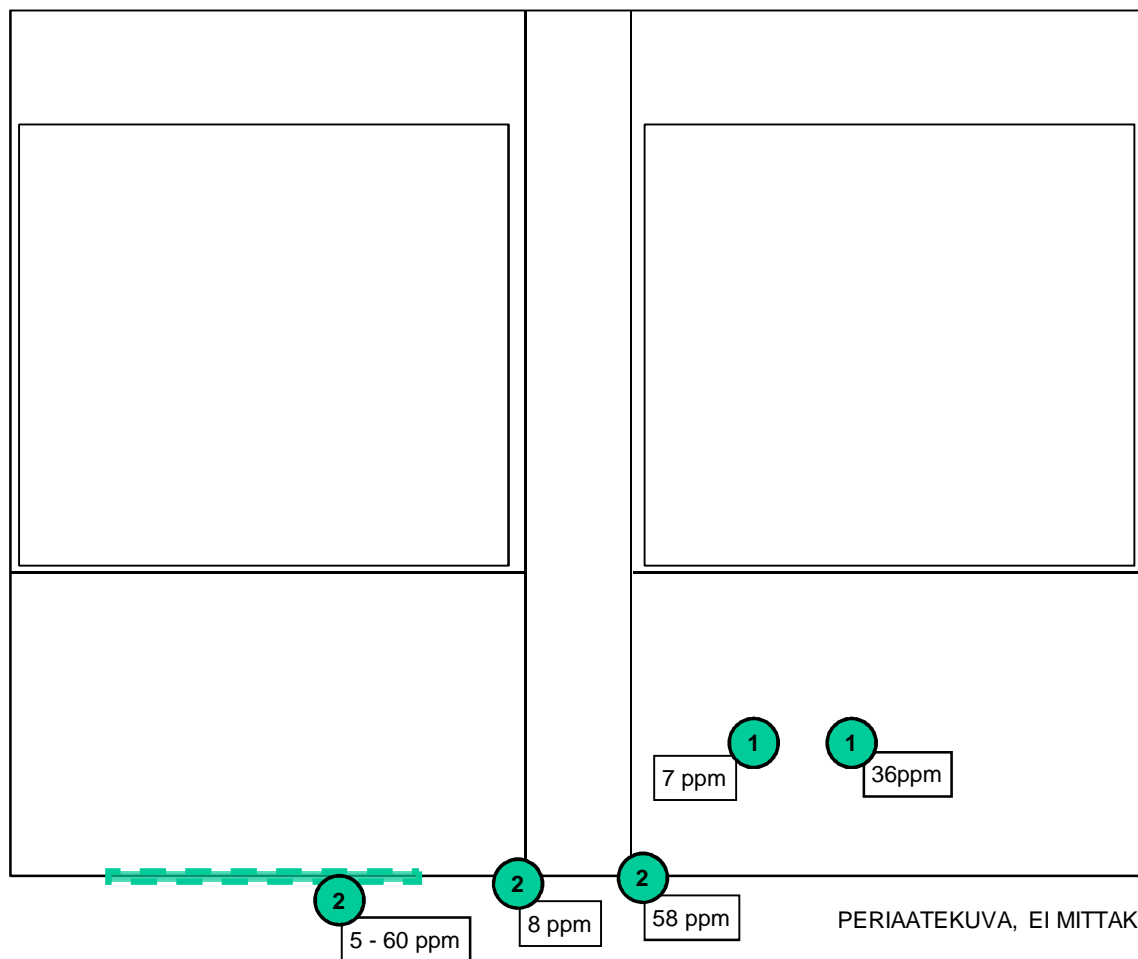
YLÄPOHJARAKENTEEN MERKKIAINEKOE 2.6.2014

➔ MERKKIAINEKAASU TILAN YLÄPUOLELLA OLEVAAN IV-KONEHUONEESEEN

MERKKIAINEKAASUHAVAINNOT: -

Tilan päällä olevan ilmanvaihtokonehuoneen ilman todettiin sekoittuvan tuloilman mukana luokan sisäilmaan – merkitys ei selvillä, voidaan tarkastaa lisätutkimuksen avulla.

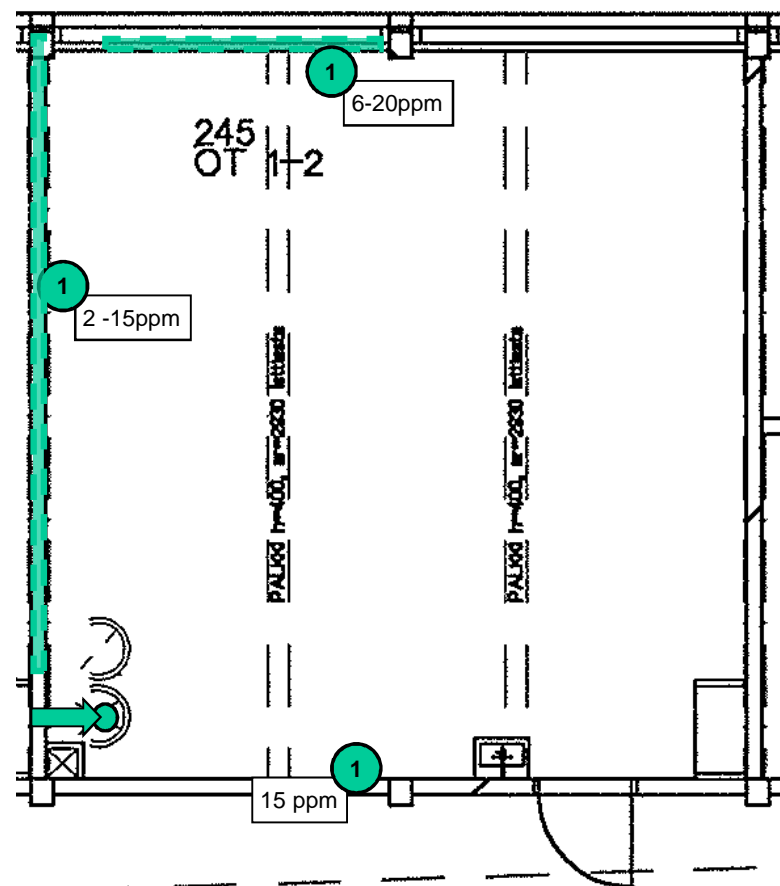
PUTKIKANAALIN MERKKIAINEKOE 2.6.2014

MERKKIAINEKAASU KÄYTÄVÄN PUTKIKANAALIIN, PUTKIKANAALI 17-18 PASCALIA YLIPAINEINEN KÄYTÄVÄÄN NÄHDEN

MERKKIAINEKAASUHAVAINNOT: -

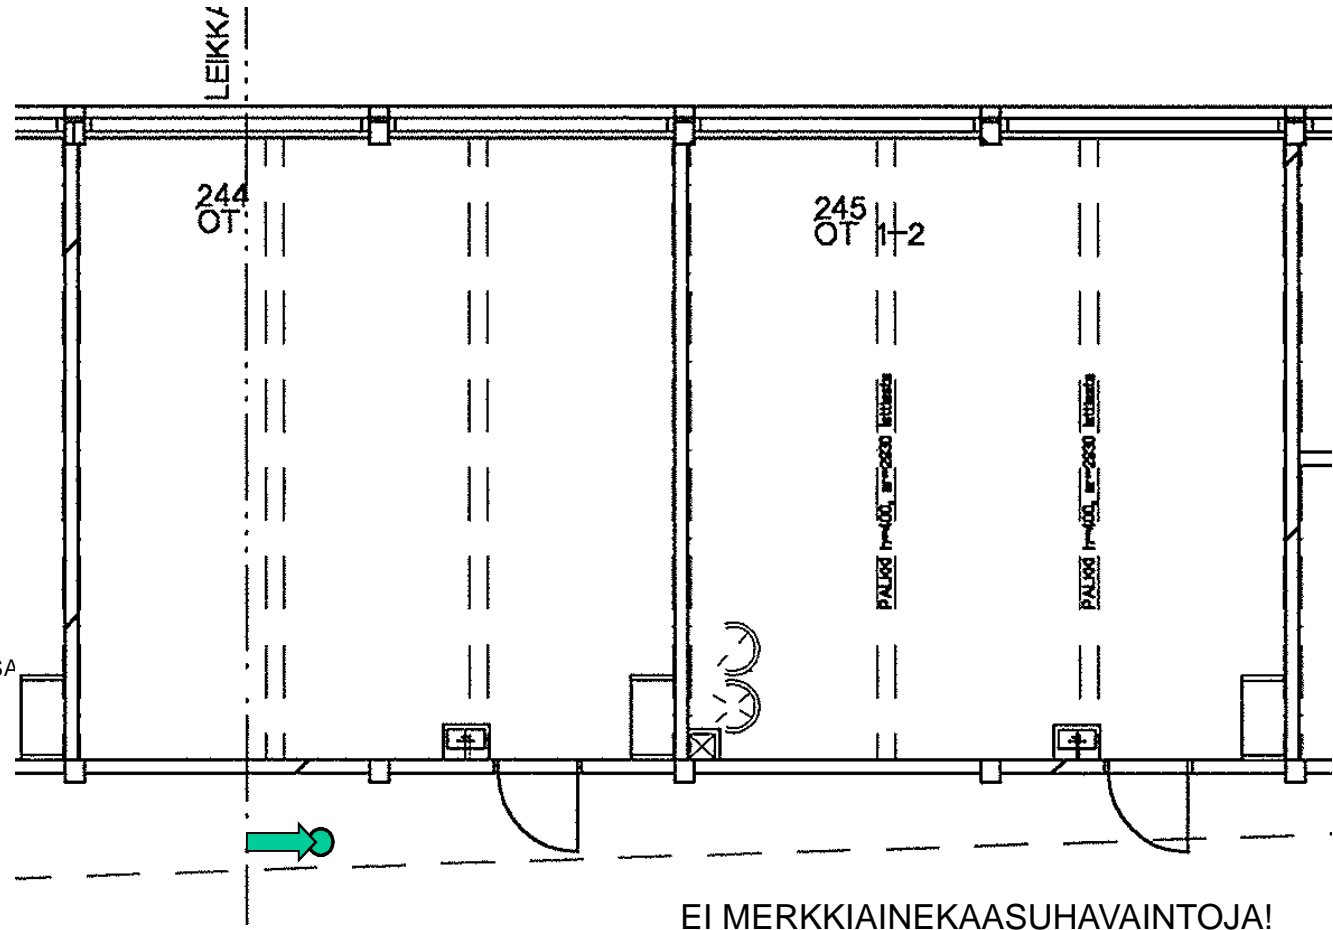
PUTKIKANAALIN MERKKIAINEKOE 2.6.2014

EI MERKKIAINEKAASUHAVAINTOJA!

MERKKIAINEKAASU KÄYTVÄN PUTKIKANAALIIN, PUTKIKANAALI 19 PASCALIA YLIPAINEINEN KÄYTVÄÄN NÄHDEN

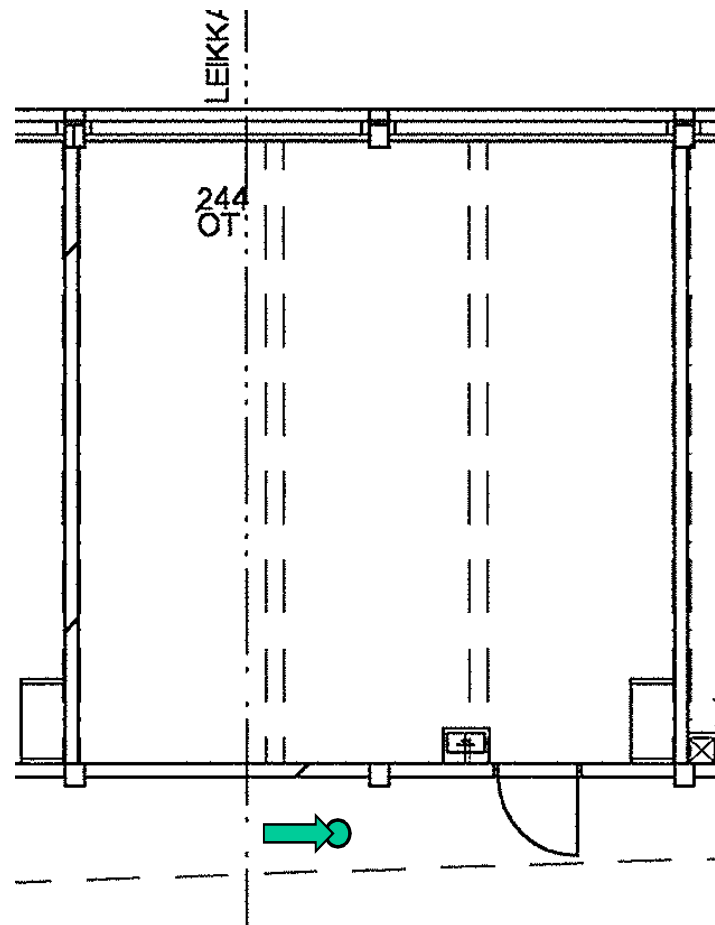
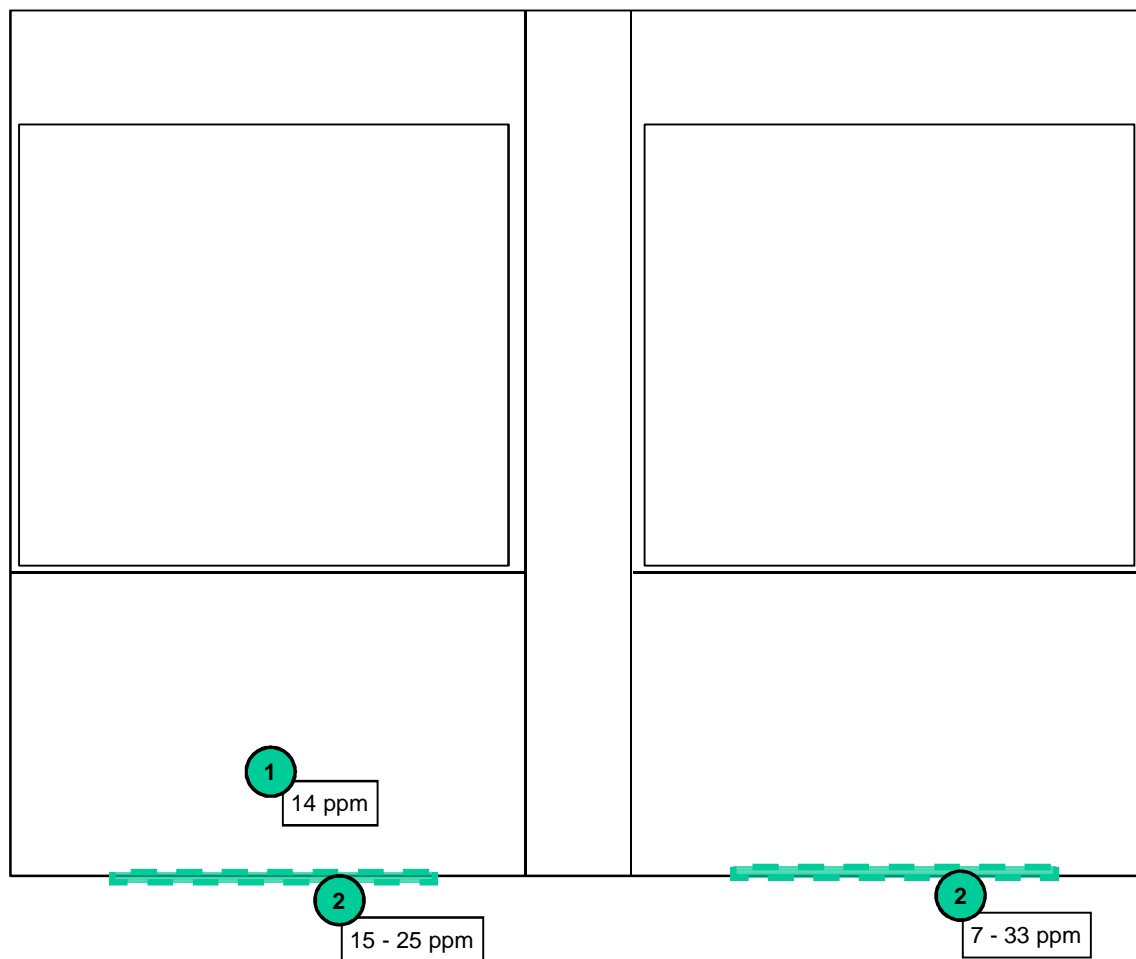
ULKOSEINÄRAKENTEEN MERKKIAINEKOE 2.6.2014

MERKKIAINEKAASU ULKOSEINÄN ERISTETILAAN

1 PATTERN KANNAKKEET

2 SEINÄ- JA LATTIARAKENTEEN LIITTYMÄ

9-10 Pa

Ulko- ja väliseinä- ja lattiarakenteen liittymät – merkittävä.

Patterin kannake – vähäinen merkitys.

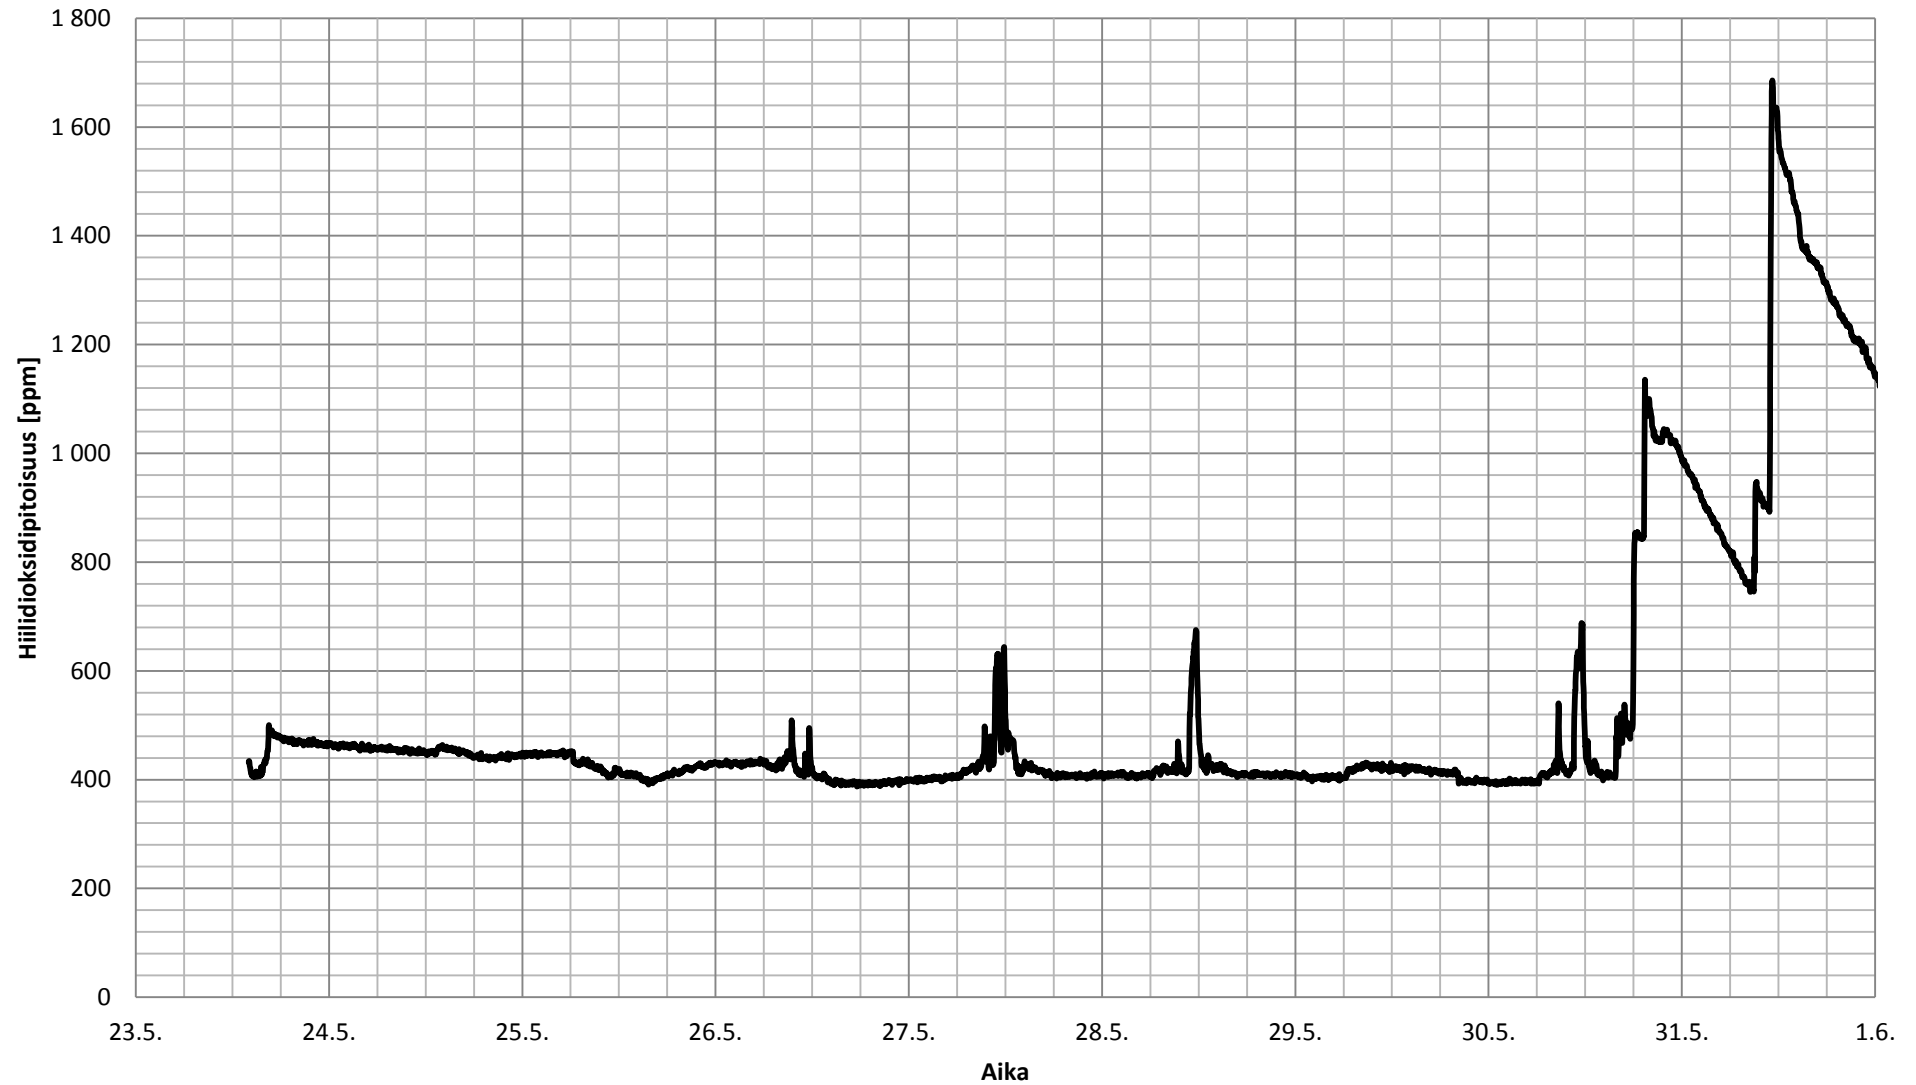
L1: Luokan 244 sisäilman hiidioksidipitoisuuden seurannan kuvaaja 23.5. - 1.6.2014

Hiilidioksidipitoisuus nousi opetustilassa 244 yhtenä päivänä yli 1600 ppm:n. Tämä saattoi johtua tilan epätavallisesta käytöstä kevätjuhlien aikaan. Hiilidioksidipitoisuuden välttävä taso on 1200 ppm (Sisäilmastoluokitus 2008), jolloin sisäilma voi tuntua tunkkaiselta ja Asumisterveysohjeen (STM) ohjearvo on 1500 ppm. Muuten tilojen hiilidioksidipitoisuudet pysyivät parhaalla tasolla (Sisäilmastoluokitus 2008, pitoisuus alle 750 ppm). Sisäilmaolosuhteiden seurantamittausten kuvaajat on esitetty liitteissä 4.1-4.4.

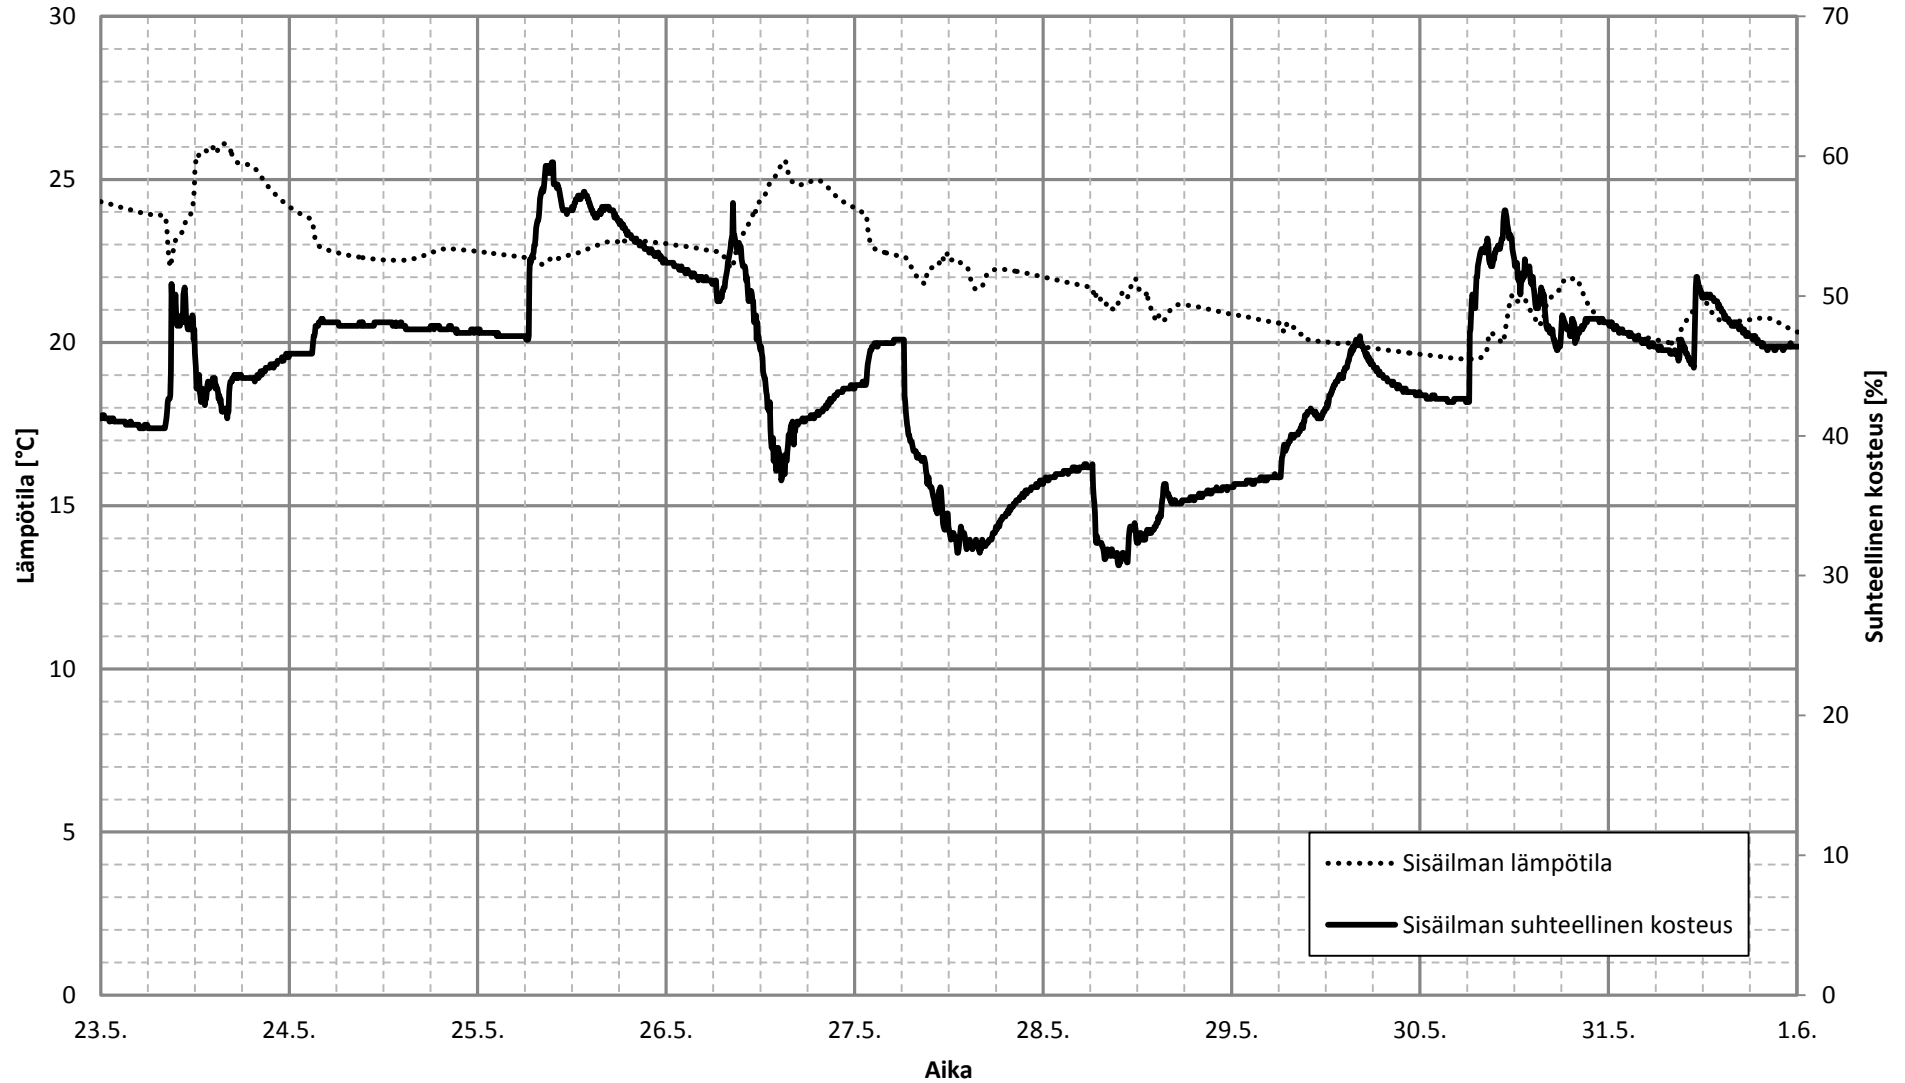
L1: Luokan 244 sisäilman lämpötilan ja suhteellisen kosteuden seurannan kuvaajat 23.5. - 1.6.2014

Opetustilojen lämpötilat vaihtelivat 19,5 – 26,1 °C ja sisäilman suhteellinen kosteus 30 – 60 % välillä. Kesäaikaan sisäilman lämpötila saa Sisäilmastoluokitus 2008 mukaan olla 5 °C korkeampi kuin ulkoilman lämpötila. Sisäilman suhteellisen kosteuden käyrät olivat molemmissa tutkituissa huoneissa seurantajakson aikana hyvin samankaltaiset. Sisäilman suhteelliselle kosteudelle ei ole ohjearvoja.

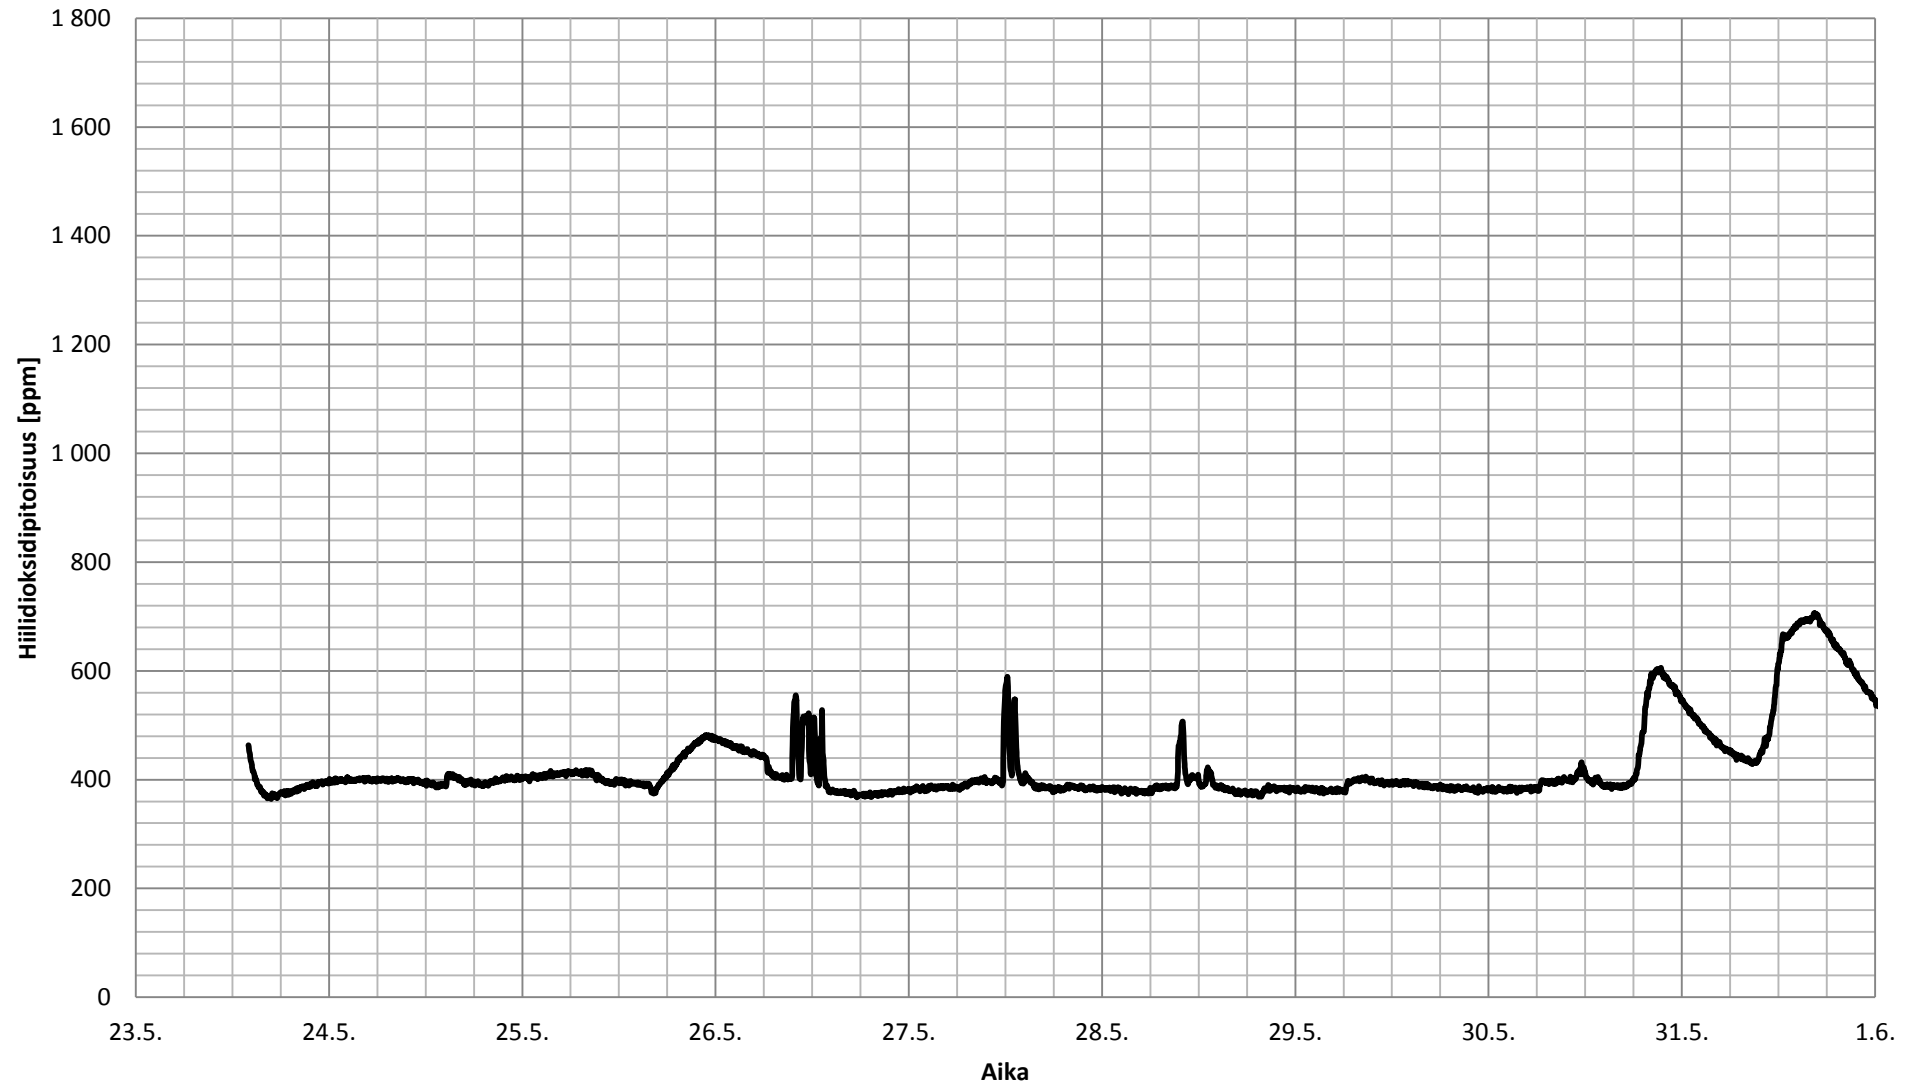
L2: Luokan 245 sisäilman hiilidioksidipitoisuuden seurannan kuvaaja 23.5. - 1.6.2014

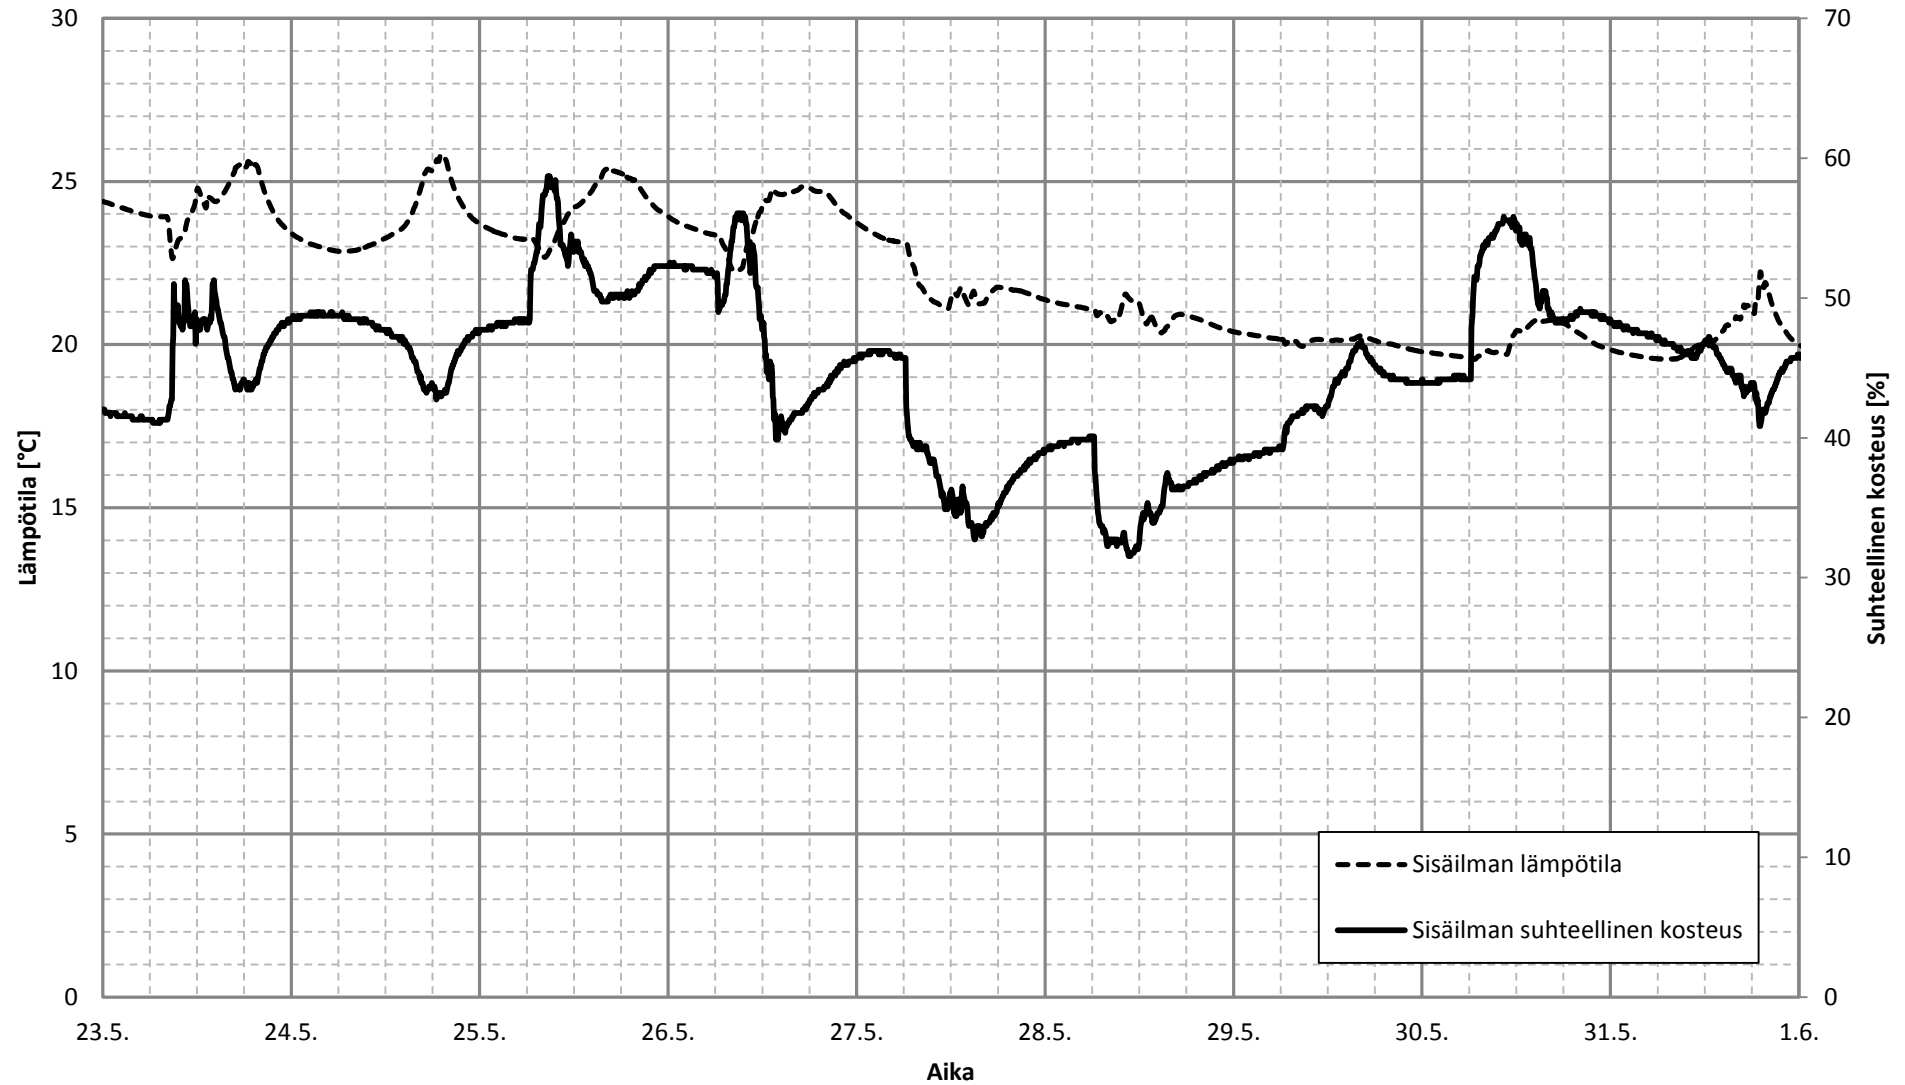
L2: Luokan 245 sisäilman lämpötilan ja suhteellisen kosteuden seurannan kuvaajat 23.5. - 1.6.2014

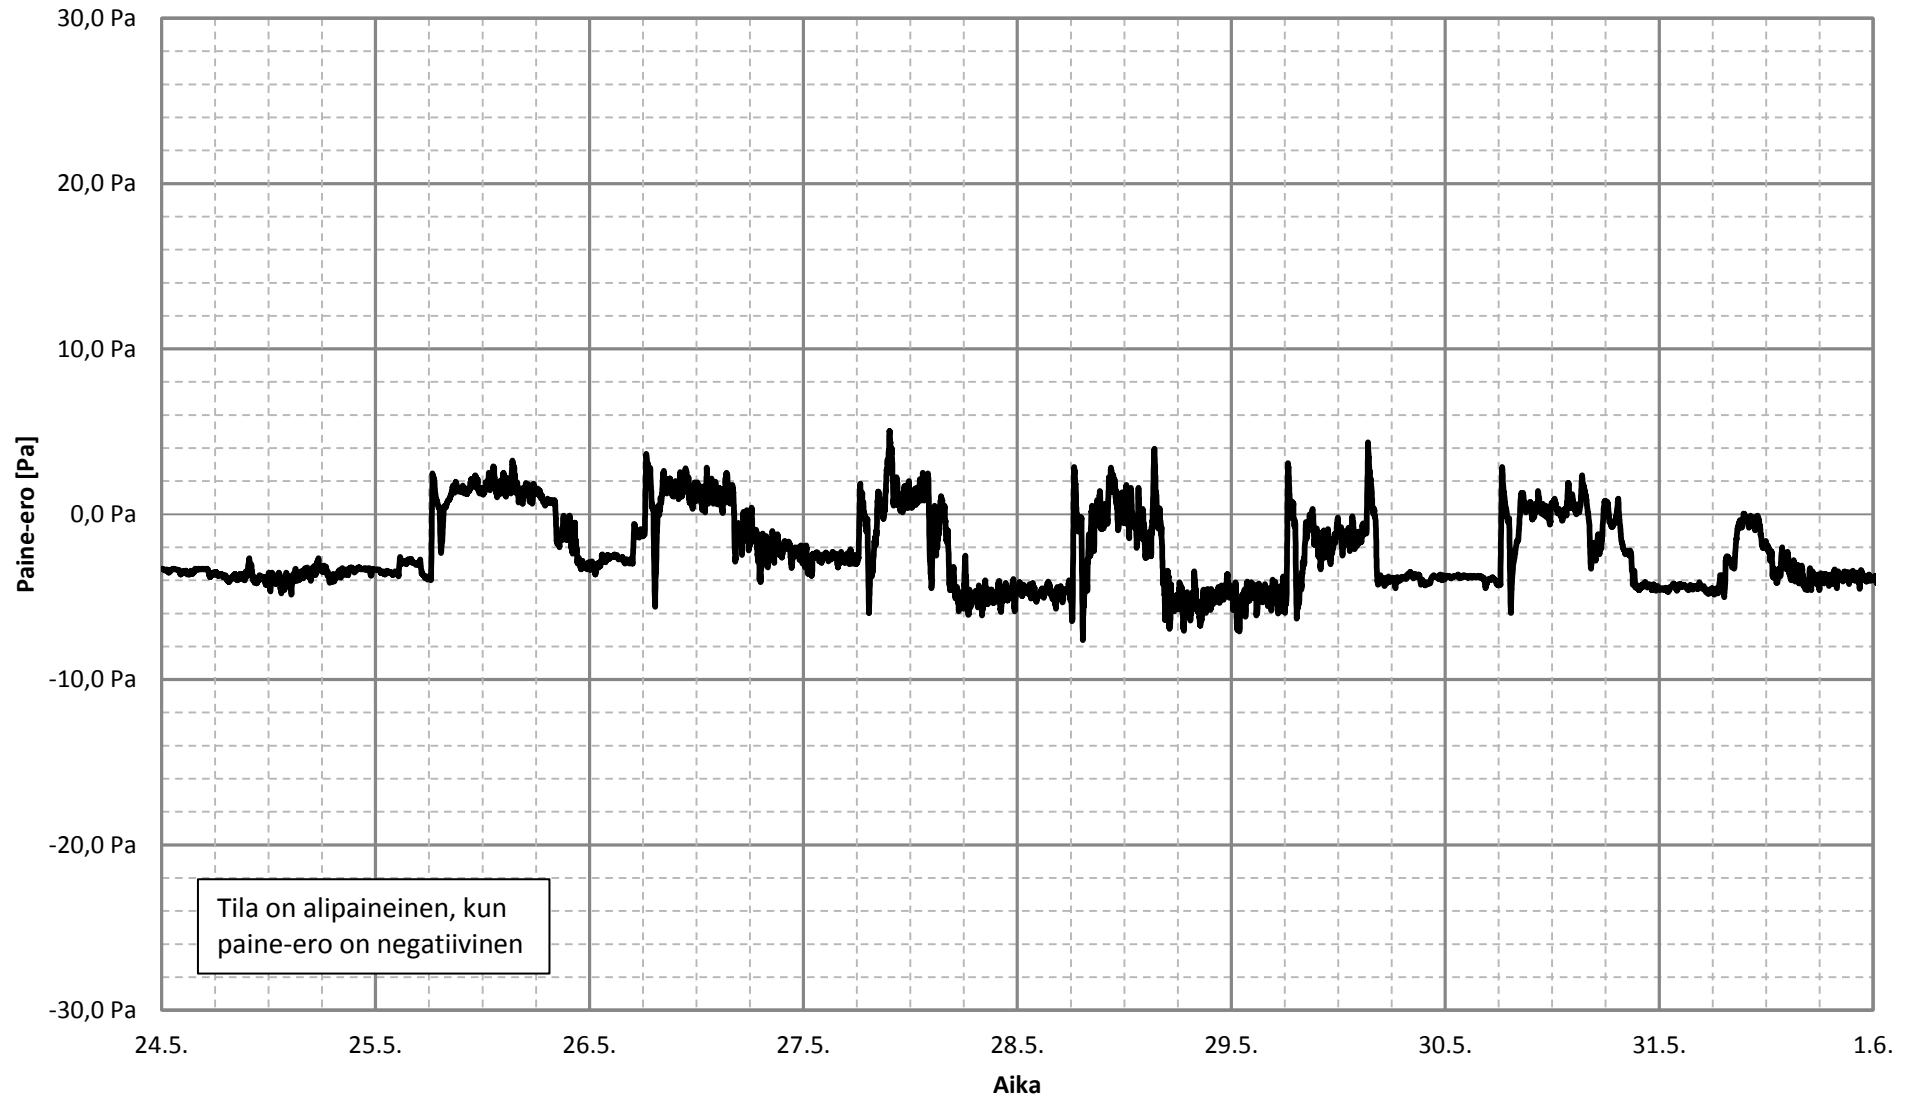
PS1: Luokan 245 ja ulkoilman välinen paine-ero 23.5 - 1.6.2014

Kymmenen minuutin jatkuva keskiarvo

Tutkittu tila oli päiväaikaan, tilan ollessa käytössä, lievästi ylipaineinen ja ilta/yöaikaan lievästi alipaineinen ulkoilmaan nähden.

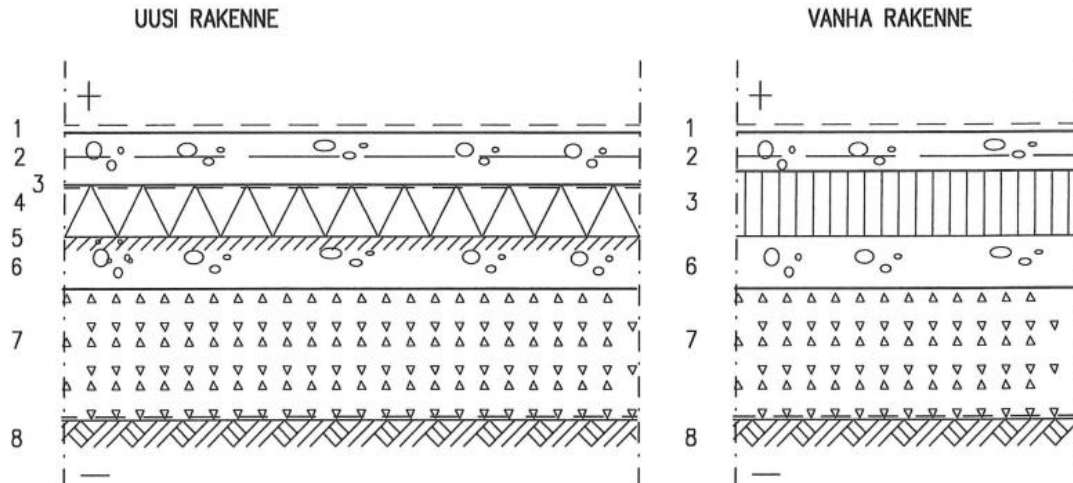
Vanha lattiarakenne puretaan alemman teräsbetonilaatan pintaan saakka
Maanvaraisen betonilaatan pinta puhdistetaan vedentiivistyslammausta varten toimittajan
ohjeen ja työselityksen mukaisesti, erityisesti kaikki orgaaninen aine poistetaan

UUSI RAKENNE

VANHA RAKENNE

Kuvat osakopio rakennetyypeistä. Tutkitussa tilassa 244 on rakennetyypin mukainen vanha rakenne. Tilassa 245 alapohja on uusi rakenne rakennetyypin mukainen. Vanhassa rakenteessa puuta sisältävää eristettä on olosuhteissa, joissa alemmanlaatan päällä olevan kosteuseristeen vanhetessa tai vesivuodon yhteydessä eriste voi vaurioitua. Uudessa rakennetyypissä vaurioitumisriskiä on pienennetty korvaamalla puueriste muovieristeellä. Alapohjassa on aina läsnä maaperässä kasvavi-
en mikrobin itiöitä tai aineenvaihduntatuotteita, joten ilman kulkua alapohjarakenteiden kautta sisäilmaan tulee vähentää.

- rakennuksessa tehdään tiivistäviä toimenpiteitä, jolla vähennetään hallitsemattoman vuotoilman määrää. Tällaisia toimenpiteitä tehdään luokissa 245 ja 244, joissa tiivistetään ulko- ja väliseinän ja lattian ylemmän betonilaatan välisiä liittymiä sekä patterin kiinnityksiä ulkoseinään
- tutkitaan sekoittuuko yläpohjan eristetilan epäpuhtaammista osista ilmaa ilmanvaihtokonehuoneen sisäilmaan ja edelleen luokkatilaan 245. Tarvittaessa tehdään tiivistäviä toimenpiteitä tuloilmakanaviston imupuolelle
- ilmanvaihdon aiheuttamaa alipaineisuutta aamulla juuri ennen koulupäivän alkua vähennetään pidentämällä ilmanvaihdon päiväaikaista käyntijaksoa
- iltaisin ja viikonloppuisin pidettävien tilaisuuksien ajaksi säädetään ilmanvaihto käymään päiväaikaisella nopeudella raittiin ilman määrän varmistamiseksi.

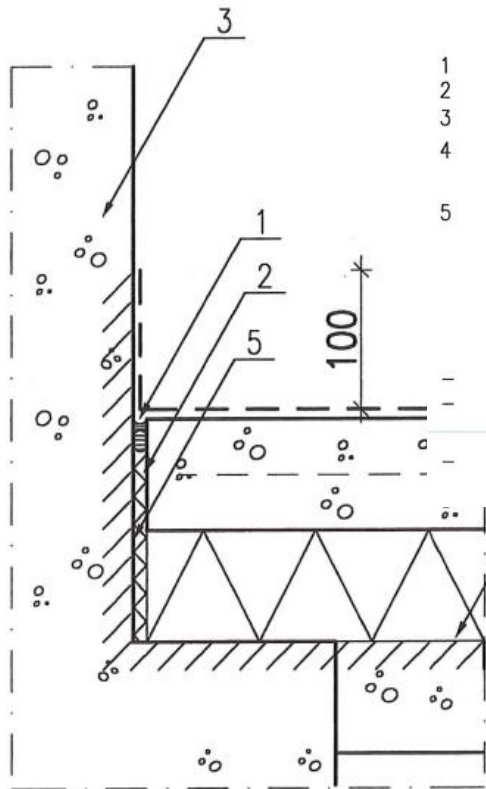
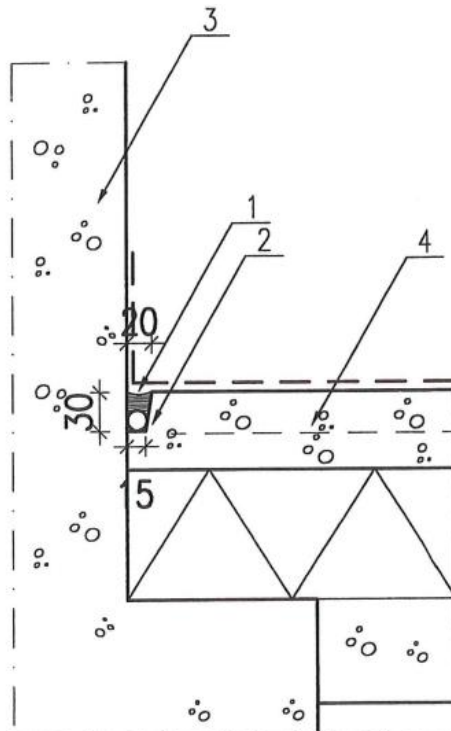
- 1 Elastinen saumausmassa + saumanauha
- 2 Reunairroituskaista; umpisoluinen polyeteenimattokaista 10 mm
- 3 (Teräs)betoninen seinä, pilari, yms.
- 4 Lattian kosteuskatkokäsittely: Vandex Super –vedentiivistyslammi tai vast., ks. AP01, alustan valmistelu, käyttö ja jälkihoito toimittajan ohjeen ja työselityksen mukaan
- 5 Seinän kosteuskatkokäsittely: Vandex –vedentiivistyspinnoite BB75/BB75E tai vast., KS. KS 01–3 ja työselitys, voidaan korvata tiiliseinissä seinän alareunan kosteuskatkoinjektioinnilla (Vandex VIM tai vast.) tai uuden tiiliseinän alla bitumikermikaistalla.

- 1 Elastinen saumausmassa + saumanauha, Sikaflex 11FC tai 15 LM
- 2 Reunaan leikataan kolo saumausta varten, ks. YmpM opas 2 1993 Radonin torjuminen pien- ja rivitaloissa, kuva 4.7. detalji a/2
- 3 (Teräs)betoninen seinä, pilari, yms.
- 4 Vanha tb-laatta n. 60 mm

Kuvat osakopio rakennedetaljeista. Tutkitussa tiloissa alapohjan tiiveyttä on esitetty lisättäväksi yllä olevien korjaussuunnitelmien mukaan. Tehdyissä tiiveyskokeissa kävi ilmi, että tiivistystyö on onnistunut välttävästi luokassa 244, jossa tiivistykset on tehty vanhaan olevaan laattaan. Luokassa 245 tilanne on huonompi ja lattian ja seinän rajassa havaittiin merkittäviä ilmavuotoja.

- tiivistys tehdään kaikissa maanpinnan tasossa olevissa luokkatiloissa sekä käytävätiloissa
- uusittavien lattioiden reunojen tiivistykset, ks. det 1
- jalkalistat asennettava irti seinästä esim. muoviprikkoja käyttäen
- liittymä täytetään käytettäessä huolellista rakentamistapaa radon-luokituksen "normaali" asettamat vaatimukset

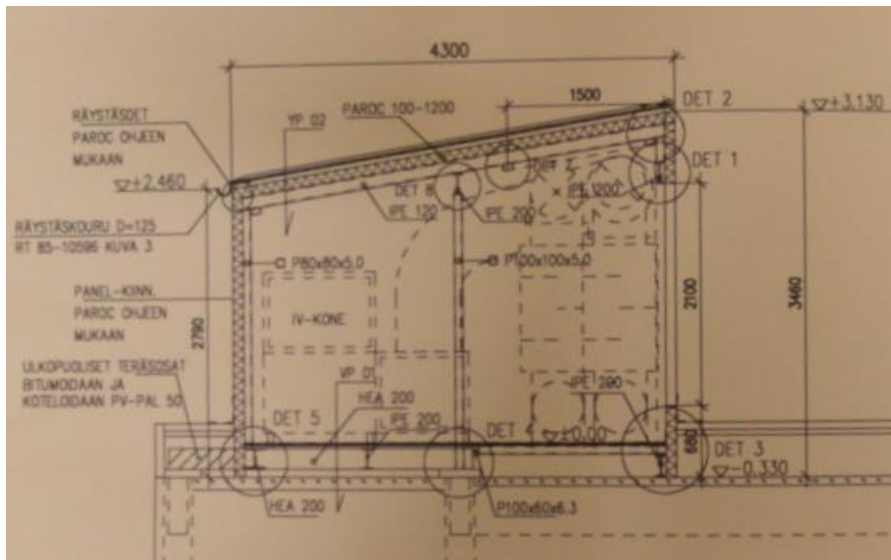
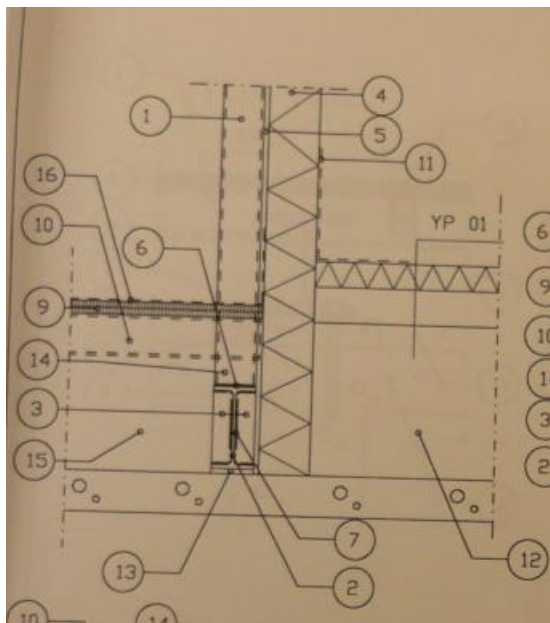
1. P80x80x5.0
2. IPE KTS. TASOPIIR.
3. TERÄSLEVY B
4. PAROC PANEL 100
5. PAROC PANEL TIIVISTE
6. HITSI \triangle - \square
7. HITSI \triangle -30/-100
- 8.
9. KIPSILEVY 2x15 (GYP GL15)
10. P80x40x3.0 k600
11. VEDENER. YLÖSNOSTO+PELTI, KS. DET 9
12. VANHA YLÄPOHJARAKENNE
13. ASENNUSVARA 10, TERÄSLEVY 200x80x10.0 LEVYT BET.PALKKIEN KOHDALLE
14. P80x40x3.0-50 (KOROTUS)
15. MINERAALIVILLA 300
16. VEDENERISTE, MUOVIMATTO
17. HITSI \triangle -100/-100

- **Kuvat osakopio rakennepiirustuksista.** Tehdyissä merkkiainekokeissa havaittiin, että ilmanvaihtokonehuoneen sisäilmaa sekoittuu tuloilmakanaviston kautta luokkaan 245. Rakennekuvissa ei ole esitetty tiivistyksiä jotka estäisivät yläpohjan eristetilan ilman vuotamista ilmanvaihtokonehuoneeseen ja edelleen luokkatiloihin. esitetään jatkotutkimusta, jossa tarkastellaan sekoittuuko yläpohjan eristetilan epäpuhtaammista osista ilmaa ilmanvaihtokonehuoneen sisäilmaan ja edelleen luokkatilaan 245. Tutkimuksen perusteella harkitaan toimenpiteitä tuloilmakanaviston tiivistämiseksi.

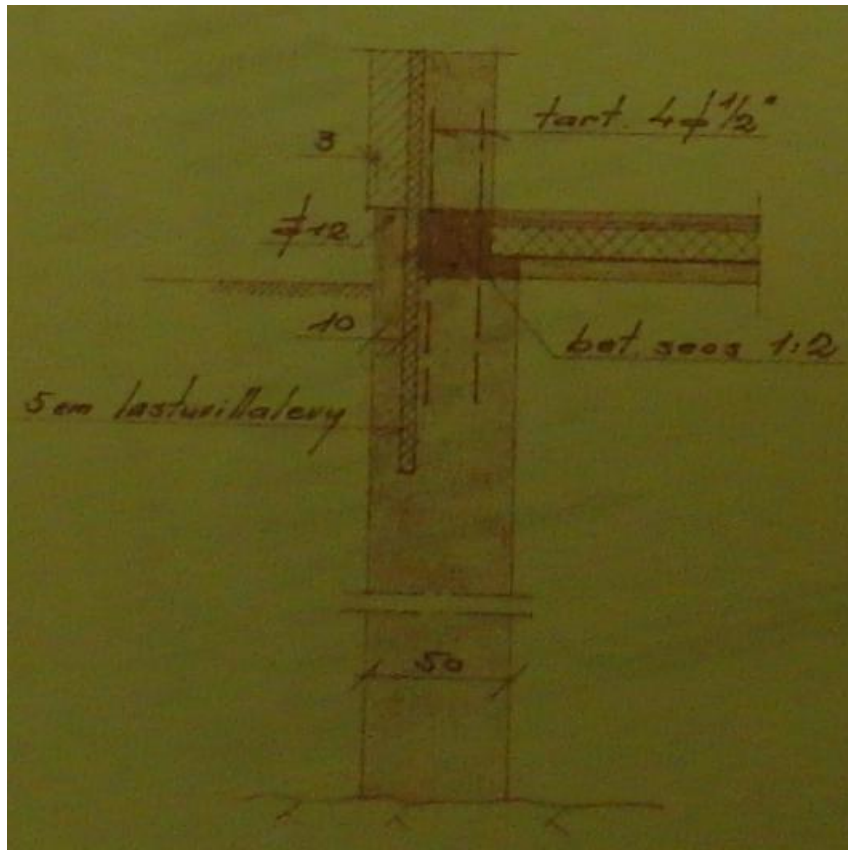
- **Kuvat osakopio rakennepiirustuksista.** Sokkelileikkaus luokan ulkoseinästä. Leikkaus on pilarin kohdalta. Tasopiirustuksen mukaan pilastereiden välillä on jatkuva 320 mm paksu perusmuuri kallioon asti. Lattias-
assa on kaksoislaatta, lattian alustäytön laatu ei ole tiedossa. Sokkelihalkaisussa, ulkoseinässä ja lattias-
sa on puuaineinen eristelevy. Levy on todennäköisesti vaurioitunut paikoin.
