LÄMPÖKUVAUSMITTAUSRAPORTTI

Katriinan Sairaalan vanha osa 1.krs

Kohde: Katriinan Sairaalan vanha osa 1.krs

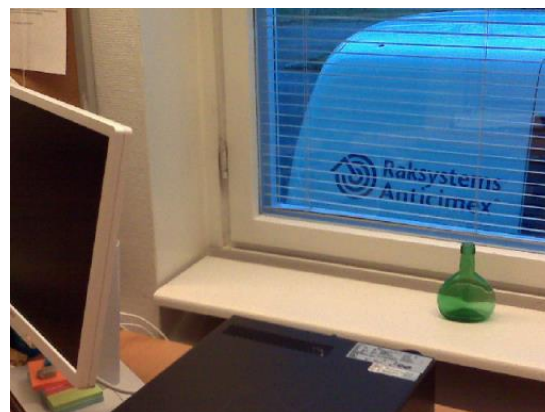
Kuvauskohde: 1.krs kanslia.IS2

Talve = mittausalueen minimilämpötila =	13,5
To = ulkoilman lämpötila =	-1
Ti = sisäilman lämpötila (mittaus 1,1m korkeudelta, keskeltä huonetilaa) =	22,5
Lämpötilaindeksi alueen minimilämpötilasta	62

Korjausluokka 2. Korjaustarve selvítettävä
Kanslian ikkunassa vasemmassa kulmassa tiivistevuoto

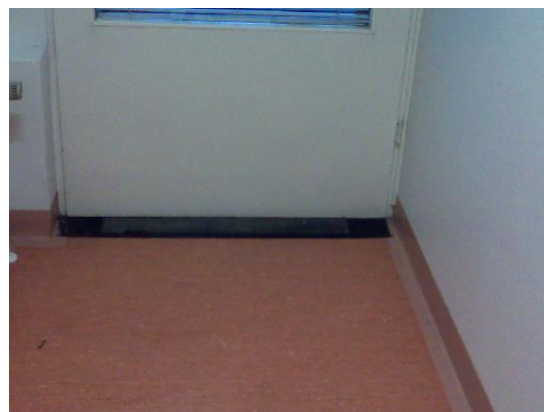
Kuvauskohde: 1.krs parvekkeen ovi.IS2

T _{alue} = mittausalueen minimilämpötila =	7,5
T _o = ulkoilman lämpötila =	-1
T _i = sisäilman lämpötila (mittaus 1,1m korkeudelta, keskeltä huonetilaa) =	22,5
Lämpötilaindeksi alueen minimilämpötilasta	36

Korjausluokka 1. Korjattava
Parvekkeen oven alareunassa tiiviste/karmivuoto

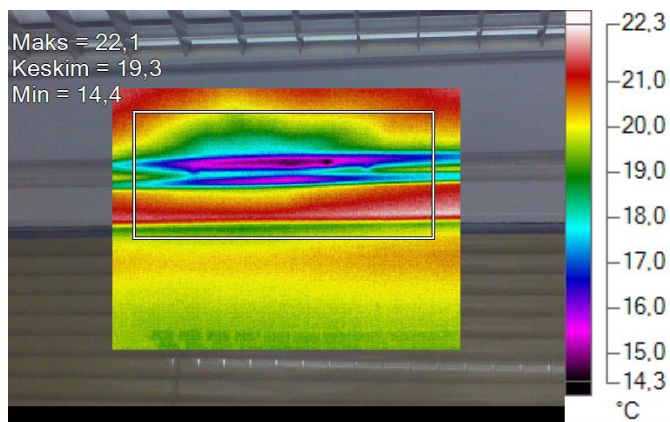
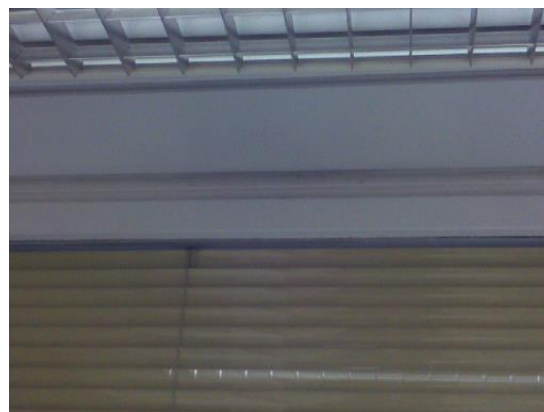
Kuvauskohde: 1.krs labran ikkuna länsipääty.IS2

Talve = mittausalueen minimilämpötila =	14,4
To = ulkoilman lämpötila =	-1
Ti = sisäilman lämpötila (mittaus 1,1m korkeudelta, keskeltä huonetilaa) =	22,5
Lämpötilaindeksi alueen minimilämpötilasta	66

Korjausluokka 3. Lisätutkimuksia

Tyhjillään oleva labran länsipäädyn ikkunassa karmi/tiivistevuoto

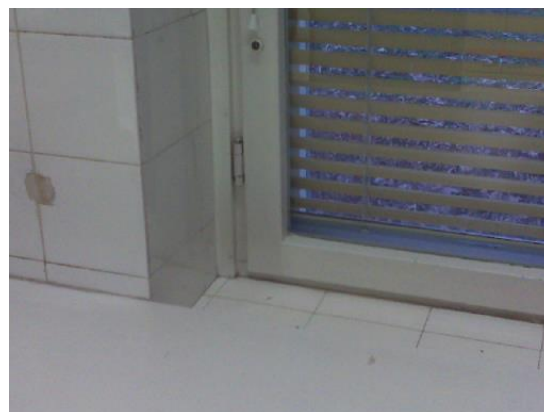
Kuvauskohde: 1.krs labran ikkuna.IS2

Talve = mittausalueen minimilämpötila =	11,9
To = ulkoilman lämpötila =	-1
Ti = sisäilman lämpötila (mittaus 1,1m korkeudelta, keskeltä huonetilaa) =	22,5
Lämpötilaindeksi alueen minimilämpötilasta	55

Korjausluokka 1. Korjattava
Ikkunassa karmi/tiivistevuoto

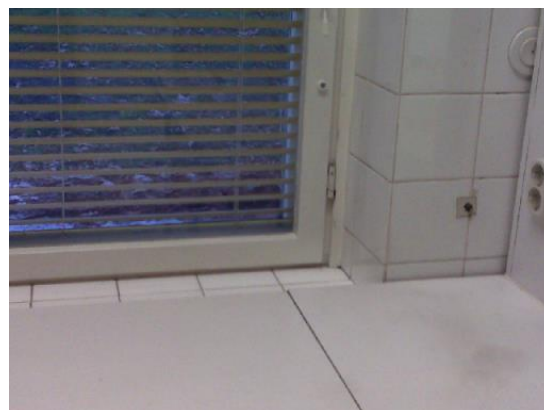
Kuvauskohde: 1.krs labran ikkunan karmivuoto.IS2

Talue = mittausalueen minimilämpötila =	12,9
To = ulkoilman lämpötila =	-1
Ti = sisäilman lämpötila (mittaus 1,1m korkeudelta, keskeltä huonetilaa) =	22,5
Lämpötilaindeksi alueen minimilämpötilasta	59

Korjausluokka 1. Korjattava
Ikkunan alakulmassa karmivuoto

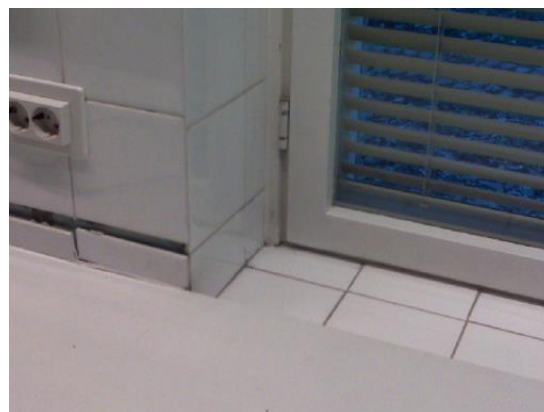
Kuvauskohde: 1.krs labra karmivuoto.IS2

T _{alue} = mittausalueen minimilämpötila =	11,9
T _o = ulkoilman lämpötila =	-1
T _i = sisäilman lämpötila (mittaus 1,1m korkeudelta, keskeltä huonetilaa) =	22,5
Lämpötilaindeksi alueen minimilämpötilasta	55

Korjausluokka 1. Korjattava
Ikkunassa karmivuoto

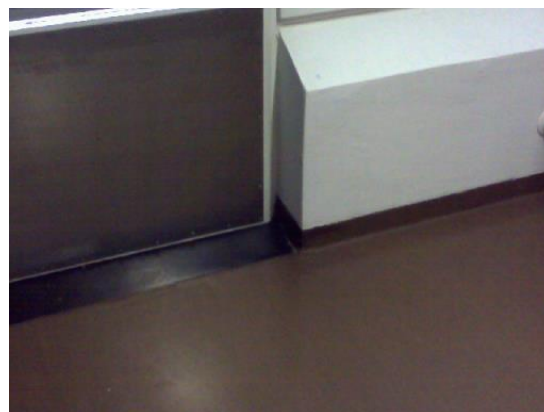
Kuvauskohde: 1.krs labran parvekkeen ovi.IS2

T _{alue} = mittausalueen minimilämpötila =	11,00
T _o = ulkoilman lämpötila =	-1
T _i = sisäilman lämpötila (mittaus 1,1m korkeudelta, keskeltä huonetilaa) =	22,5
Lämpötilaindeksi alueen minimilämpötilasta	51

Korjausluokka 1. Korjattava
Parvekkeen oven alakulmassa ilmavuoto

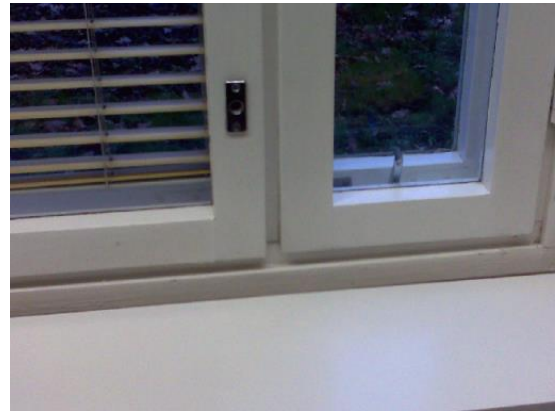
Kohde: Katriinan Sairaalan vanha osa 1.krs
Kuvausajankohta: 4.12.2013 10:37:37
Kuvauskohde: 1.krs labran vastaanotto.IS2

Talve = mittausalueen minimilämpötila =	11,8
To = ulkoilman lämpötila =	-1
Ti = sisäilman lämpötila (mittaus 1,1m korkeudelta, keskeltä huonetilaa) =	22,5
Lämpötilaindeksi alueen minimilämpötilasta	54

Korjausluokka 1. Korjattava
Ikkunassa pieni tiiviste/karmivuoto
