LÄMPÖKUVAUSMITTAUSRAPORTTI

Katriinan Sairaalan vanha osa 2.krs

Kohde: Katriinan Sairaalan vanha osa 2.krs

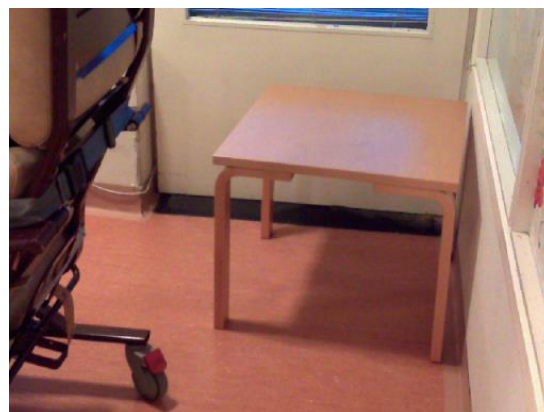
Kuvauskohde: 2.krs etelä parvekeen ovi.IS2

Nimi	Keskiarvo	Minimi	Maksimi	Emissiivisyys	Tausta
A0	17,9°C	8,5°C	23,6°C	0,95	23,5°C

Talve = mittausalueen minimilämpötila =	8,5
To = ulkoilman lämpötila =	0
Ti = sisäilman lämpötila (mittaus 1,1m korkeudelta, keskeltä huonetilaa) =	23,5
Lämpötilaindeksi alueen minimilämpötilasta	36

Korjausluokka 1. Korjattava
Parvekkeen oven kynnyksen ilmapuoto

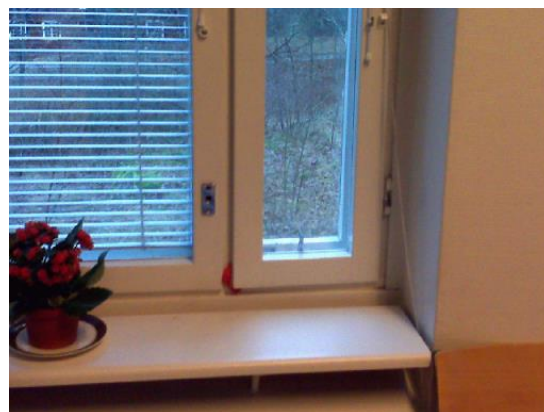
Kuvauskohde: 2.krs potilashuone 10.IS2

Nimi	Keskiarvo	Minimi	Maksimi	Emissiivisyys	Tausta
A0	20,6°C	15,0°C	28,0°C	0,95	23,5°C

Talve = mittausalueen minimilämpötila =	15
To = ulkoilman lämpötila =	0
Ti = sisäilman lämpötila (mittaus 1,1m korkeudelta, keskeltä huonetilaa) =	23,5
Lämpötilaindeksi alueen minimilämpötilasta	64

Korjausluokka 2. Korjaustarve selvítettävä
Tuuletusikkunassa selviä tiiveysogelmia
