Lämpökuvausraportti

Kulomäen koulu, Maauninkuja 3, Vantaa

Vantaan Tilakeskus

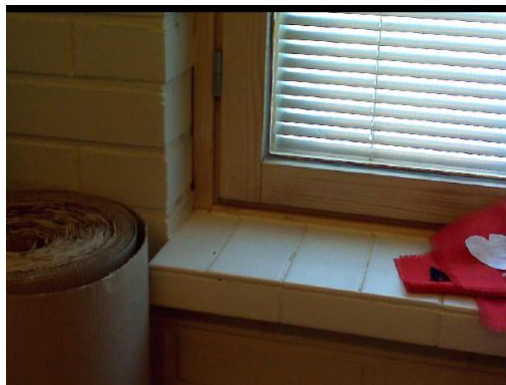
Kuvauskohde: Luokka 1.06

Talue= mittausalueen minimilämpötila	14,2
To = Ulkolämpötila =	1,0
Ti = sisälämpötila (mittaus 1,1m korkeudelta, keskeltä huonetilaa) =	21,5
Lämpötilaindeksi alueen minimilämpötilasta=	64

Kommentit: Ikkunassa karmi/tiivistevuoto. Korjausluokka 2

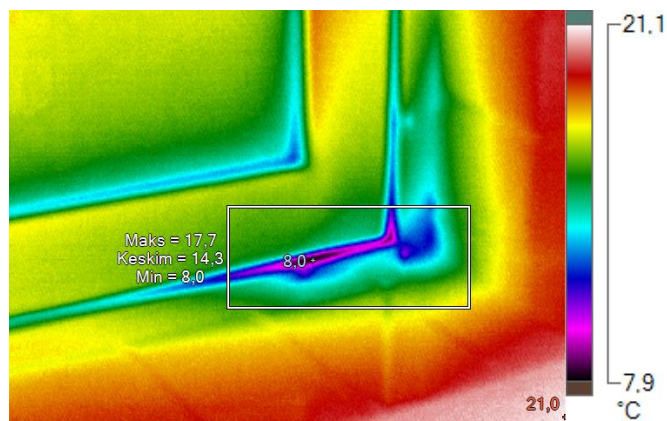
Kuvauskohde: Opettajien huone 1.07

Talue= mittausalueen minimilämpötila	8,0
To = Ulkolämpötila =	1,0
Ti = sisälämpötila (mittaus 1,1m korkeudelta, keskeltä huonetilaa) =	21,5
Lämpötilaindeksi alueen minimilämpötilasta=	34

Kommentit: : Ikkunassa karmi/tiivistevuoto. Korjausluokka 1

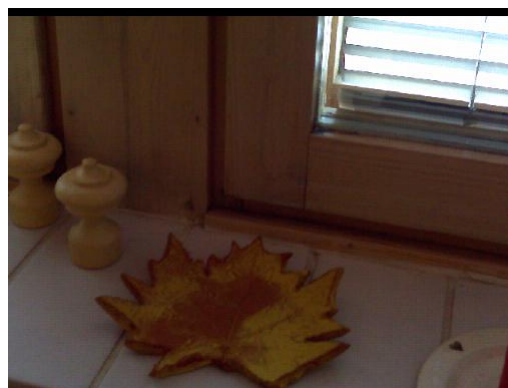
Kuvauskohde: Opettajien huone 1.07

Talue= mittausalueen minimilämpötila	7,6
To = Ulkolämpötila =	1,0
Ti = sisälämpötila (mittaus 1,1m korkeudelta, keskeltä huonetilaa) =	21,5
Lämpötilaindeksi alueen minimilämpötilasta=	32

Kommentit: : Ikkunassa pieni karmi/tiivistevuoto. Korjausluokka 1

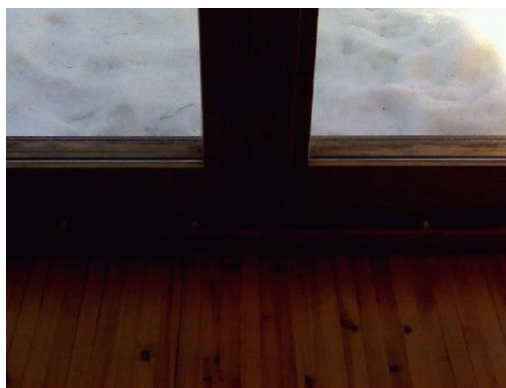
Kuvauskohde: Liikuntasali 1.54

Talue= mittausalueen minimilämpötila	3,4
To = Ulkolämpötila =	1,0
Ti = sisälämpötila (mittaus 1,1m korkeudelta, keskeltä huonetilaa) =	21,5
Lämpötilaindeksi alueen minimilämpötilasta=	12

Kommentit: Liikuntasalin ulko-ovessa tiivistevuotoja. Korjausluokka 1

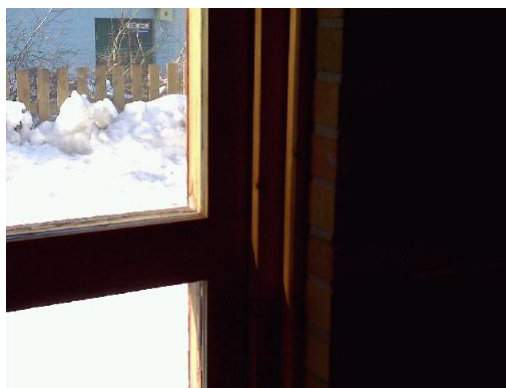
Kuvauskohde: Liikuntasali 1.54

Talue= mittausalueen minimilämpötila	13,1
To = Ulkolämpötila =	1,0
Ti = sisälämpötila (mittaus 1,1m korkeudelta, keskeltä huonetilaa) =	21,5
Lämpötilaindeksi alueen minimilämpötilasta=	59

Kommentit: Liikuntasalin ulko-oven pystykarmin vuoto. Korjausluokka 2

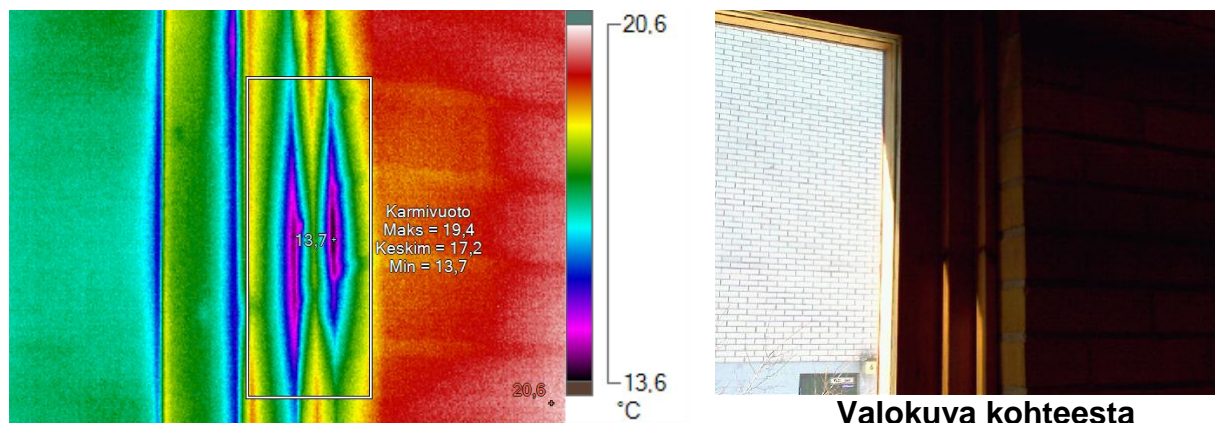
Kuvauskohde: Liikuntasali 1.54

Talue= mittausalueen minimilämpötila	13,7
To = Ulkolämpötila =	1,0
Ti = sisälämpötila (mittaus 1,1m korkeudelta, keskeltä huonetilaa) =	21,5
Lämpötilaindeksi alueen minimilämpötilasta=	62

Kommentit: Liikuntasalin ulko-oven pystykarmin vuoto. Korjausluokka 2

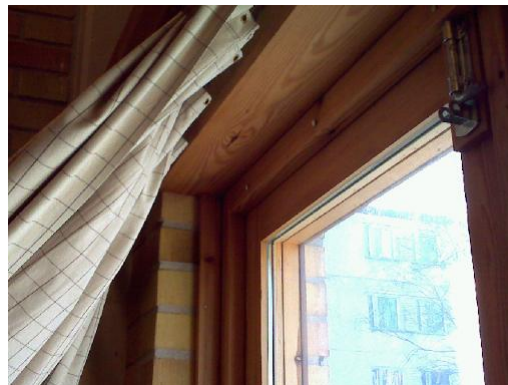
Kuvauskohde: Liikuntasali 1.54

Talue= mittausalueen minimilämpötila	8,7
To = Ulkolämpötila =	1,0
Ti = sisälämpötila (mittaus 1,1m korkeudelta, keskeltä huonetilaa) =	21,5
Lämpötilaindeksi alueen minimilämpötilasta=	38

Kommentit: Liikuntasalin ulko-oven vasemmassa yläkulmassa karmi- ja tiivistevuoto. Korjausluokka 1

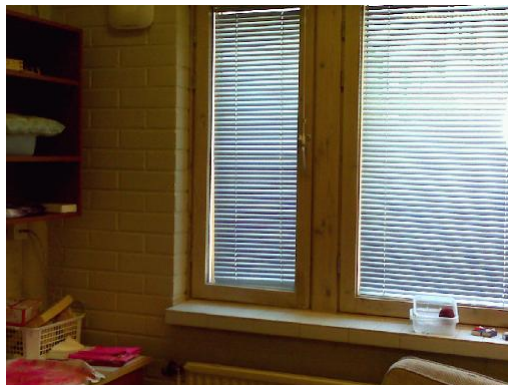
Kuvauskohde: Huone 1.03

Talue= mittausalueen minimilämpötila	9,8
To = Ulkolämpötila =	1,0
Ti = sisälämpötila (mittaus 1,1m korkeudelta, keskeltä huonetilaa) =	21,5
Lämpötilaindeksi alueen minimilämpötilasta=	43

Kommentit: Tuuletusikkunassa karmi- ja tiivistevuotoja. Korjausluokka 1

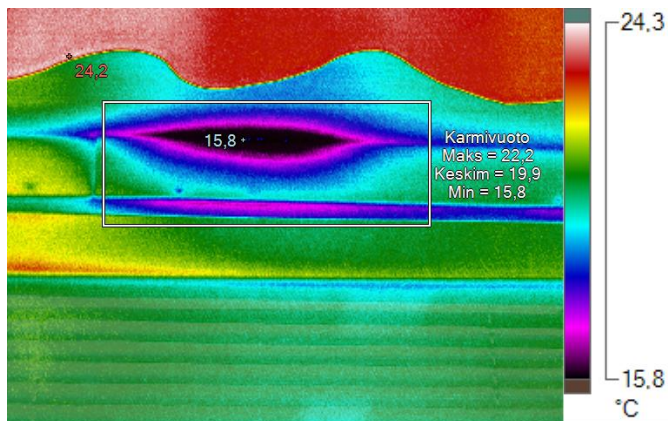
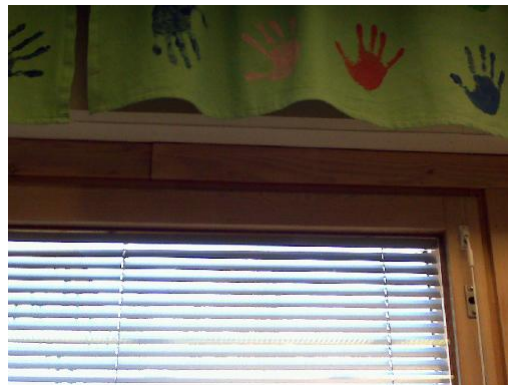
Kuvauskohde: Huone 1.03

Talue= mittausalueen minimilämpötila	15,8
To = Ulkolämpötila =	1,0
Ti = sisälämpötila (mittaus 1,1m korkeudelta, keskeltä huonetilaa) =	21,5
Lämpötilaindeksi alueen minimilämpötilasta=	72

Kommentit: Ikkunassa karmivuoto. Ei kovin paha, mutta kuitenkin. Korjausluokka 3

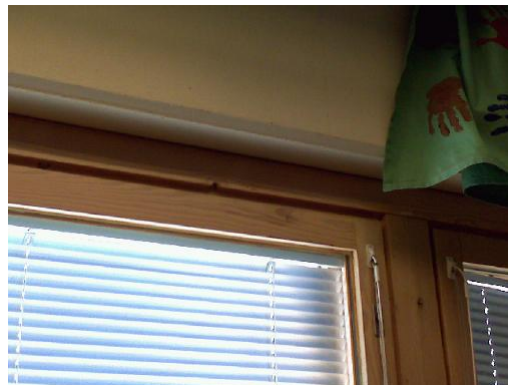
Kuvauskohde: Huone 1.03

T _{alue} = mittausalueen minimilämpötila	14,7
T _o = Ulkolämpötila =	1,0
T _i = sisälämpötila (mittaus 1,1m korkeudelta, keskeltä huonetilaa) =	21,5
Lämpötilaindeksi alueen minimilämpötilasta =	67

Kommentit: Ikkunassa karmivuoto. Korjausluokka 3
