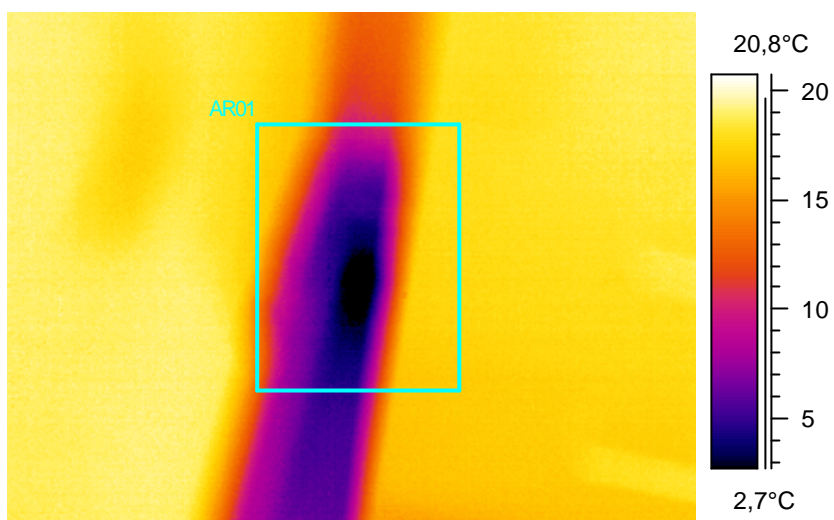
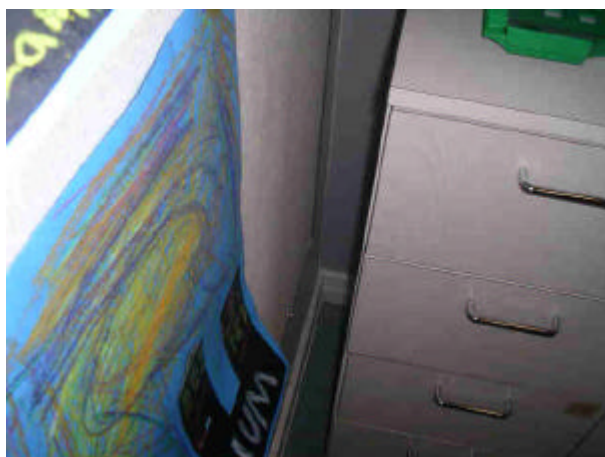
Kohde:	Luokka 108, ovelta tultaessa vasen alanurkka
Kuvaaja:	Erkki Tampio
Kuvauspvm:	4.2.2005

Tunniste	Arvo
AR01 : maks	18,4°C
AR01 : min	0,7°C

Kommentit:  
Lämpötilaindeksi 12,8, ei täytä välttävää tasoa.

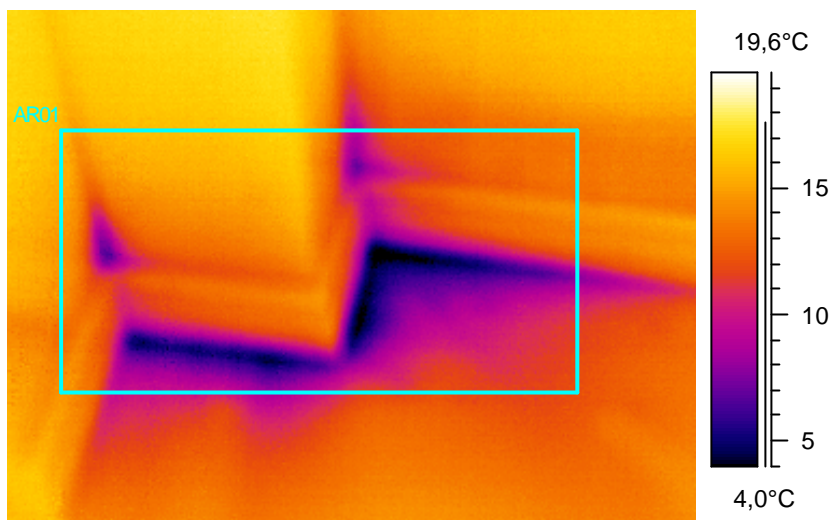
Kohde:	Luokka 108
Kuvaaja:	Erkki Tampio
Kuvauspv:	4.2.2005

Tunniste	Arvo
AR01 : maks	17,0°C
AR01 : min	3,2°C

Kommentit:  
Lämpötilaindeksi 24,6, ei täytä välttävää tasoa.

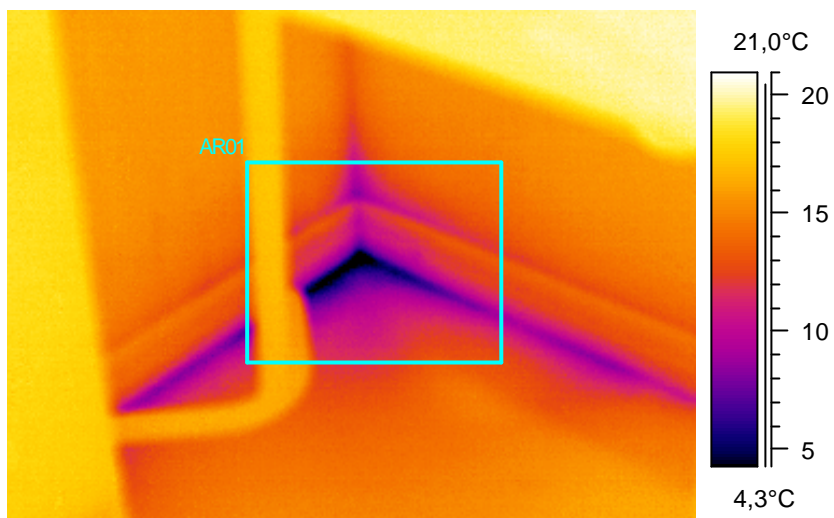
Kohde:	Luokka 108, vasen ulkonurkka
Kuvaaja:	Erkki Tampio
Kuvauspvm:	4.2.2005

Tunniste	Arvo
AR01 : maks	17,7°C
AR01 : min	2,8°C

Kommentit:  
Lämpötilaindeksi 22,7, ei täytä välttävää tasoa.

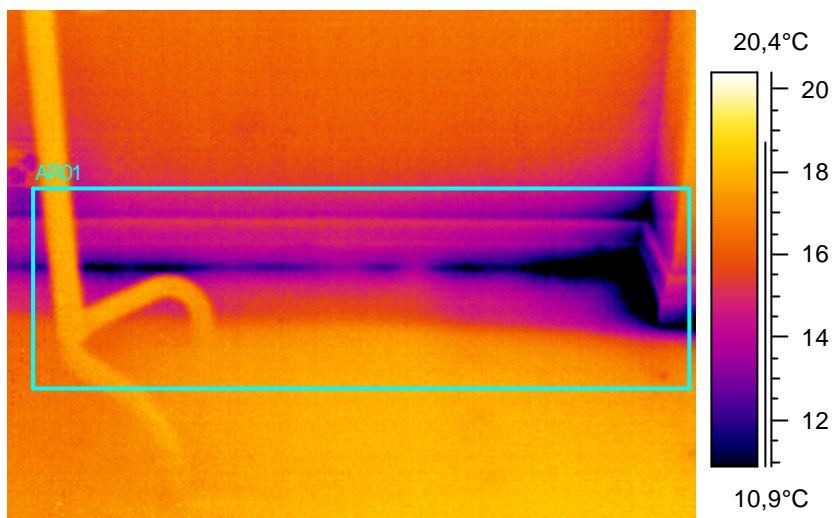
Kohde:	Luokka 108, päätyulkoseinän viertä
Kuvaaja:	Erkki Tampio
Kuvauspvm:	4.2.2005

Tunniste	Arvo
AR01 : maks	18,4°C
AR01 : min	7,1°C

Kommentit:  
Lämpötilaindeksi 43,1, ei täytä välttävää tasoa.

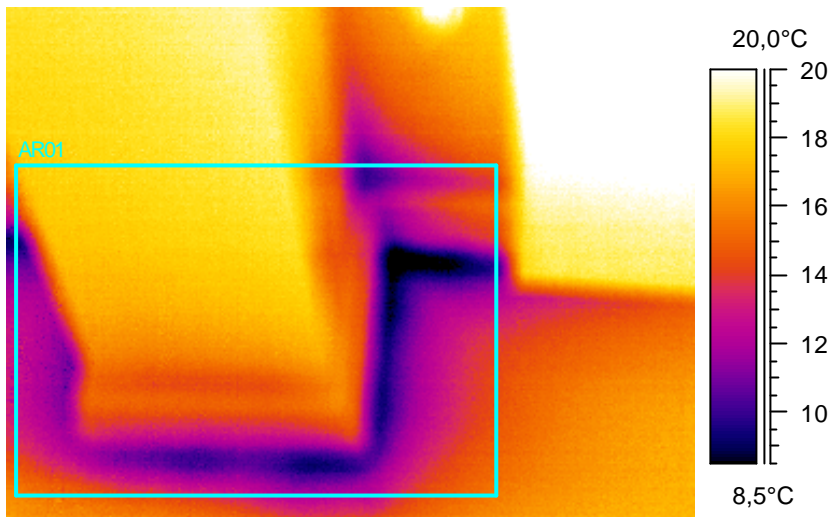
Kohde:	Luokka 108, vasemman ikkunan tolpan juuresta
Kuvaaja:	Erkki Tampio
Kuvauspvm:	4.2.2005

Tunniste	Arvo
AR01 : maks	19,0°C
AR01 : min	7,2°C

Lämpötilaindeksi 43,6, ei täytä välttävää tasoa.

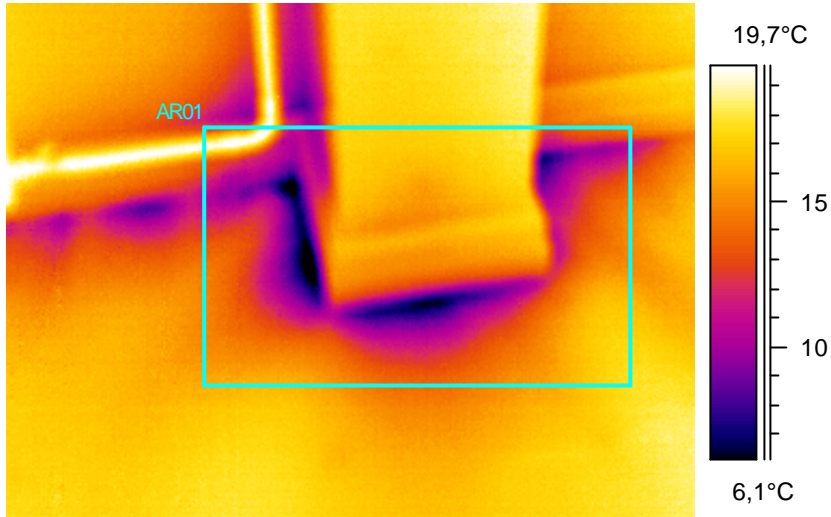
Kohde:	Luokka 108, ikkunoiden välissä tolpan juuresta
Kuvaaja:	Erkki Tampio
Kuvauspvm:	4.2.2005

Tunniste	Arvo
AR01 : maks	20,1°C
AR01 : min	5,1°C

Kommentit:  
Lämpötilaindeksi 33,6, ei täytä välttävää tasoa.

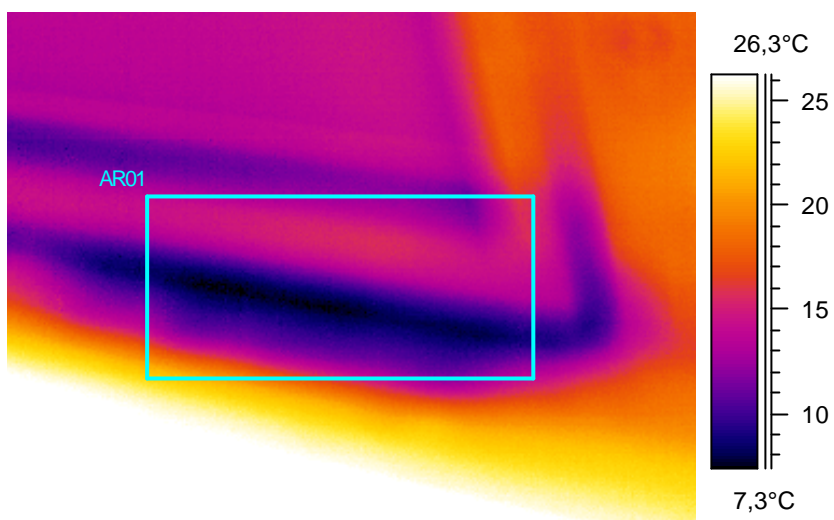
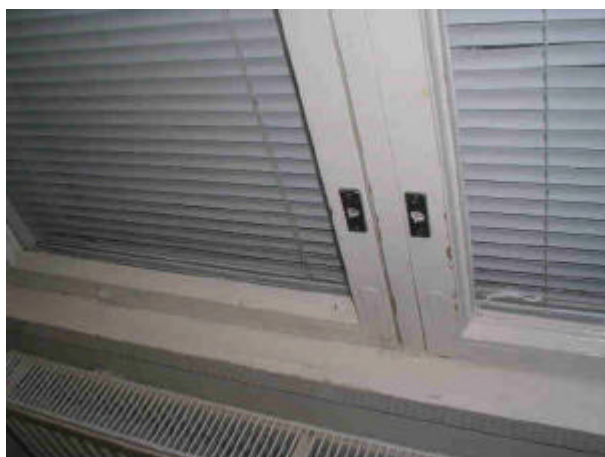
Kohde:	Luokka 108, vasen ikkuna
Kuvaaja:	Erkki Tampio
Kuvauspvm:	4.2.2005

Tunniste	Arvo
AR01 : maks	23,0°C
AR01 : min	7,0°C

Kommentit:  
Lämpötilaindeksi 42,7.

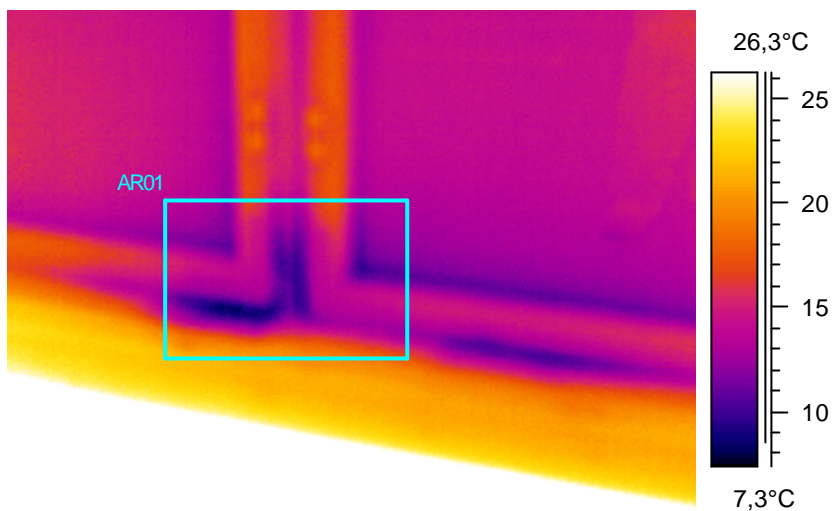
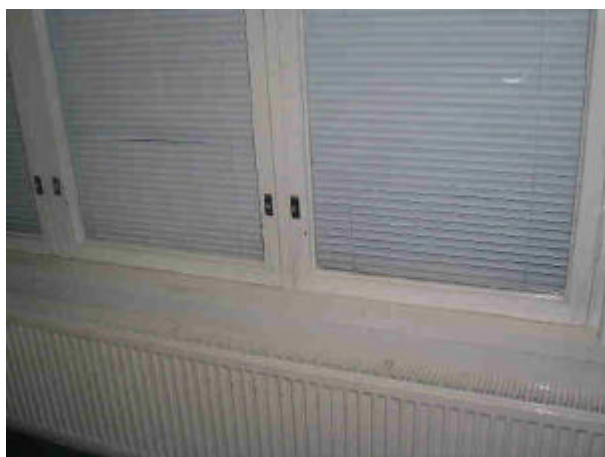
Kohde:	Luokka 108, vasen ikkunaryhmä
Kuvaaja:	Erkki Tampio
Kuvauspm:	4.2.2005

Tunniste	Arvo
AR01 : maks	22,6°C
AR01 : min	8,2°C

Kommentit:  
Lämpötilaindeksi 48,3.

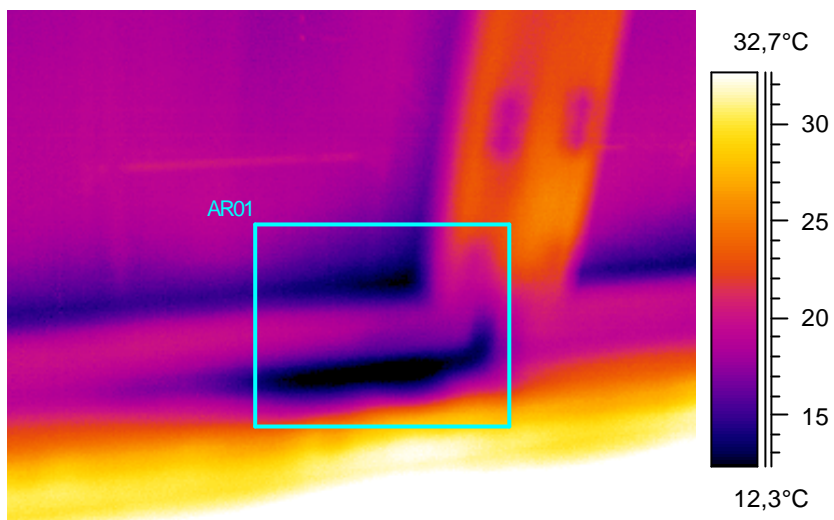
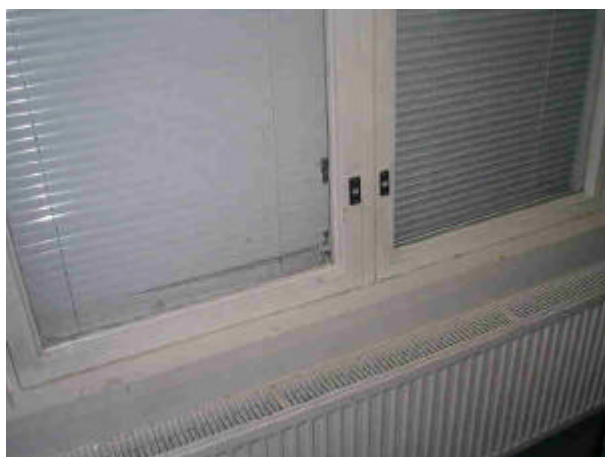
Kohde:	Luokka 108, oikea ikkunaryhmä
Kuvaaja:	Erkki Tampio
Kuvauspvm:	4.2.2005

Tunniste	Arvo
AR01 : maks	29,2°C
AR01 : min	10,5°C

Kommentit:  
Lämpötilaindeksi 59,2.

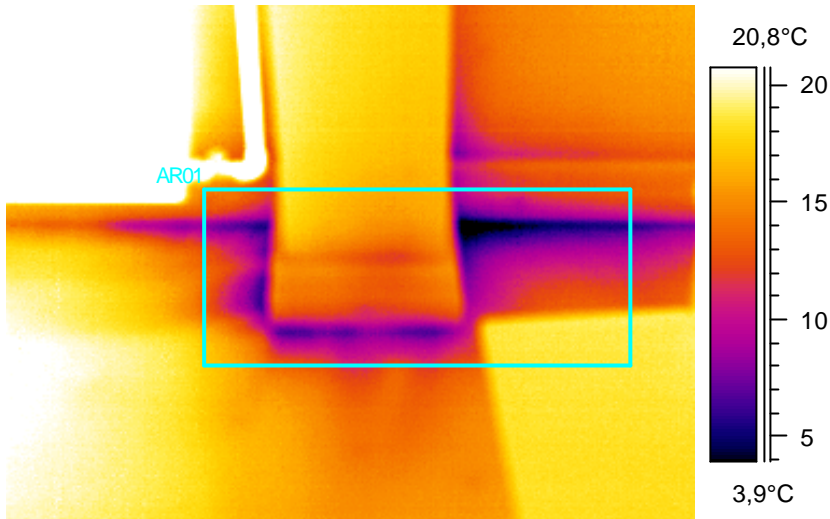
Kohde:	Luokka 108, päätyseinän oikean puoleinen tolppa
Kuvaaja:	Erkki Tampio
Kuvauspvm:	4.2.2005

Tunniste	Arvo
AR01 : maks	19,4°C
AR01 : min	2,2°C

Lämpötilaindeksi 19,9, ei täytä välttävää tasoa.

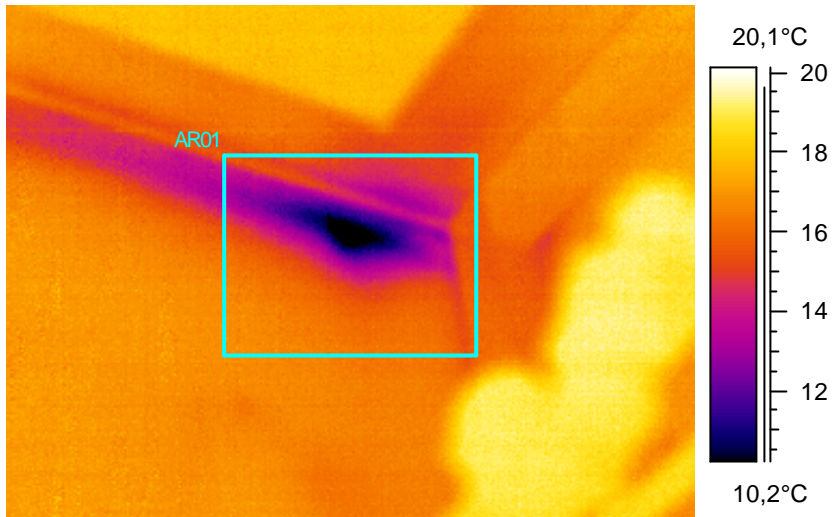
Kohde:	Luokka 108, päätyseinän oikeen puoleinen ulkoylänurkka
Kuvaaja:	Erkki Tampio
Kuvauspvm:	4.2.2005

Tunniste	Arvo
AR01 : maks	17,5°C
AR01 : min	9,3°C

Kommentit:  
Lämpötilaindeksi 53,6, ei täytä välttävää tasoa.

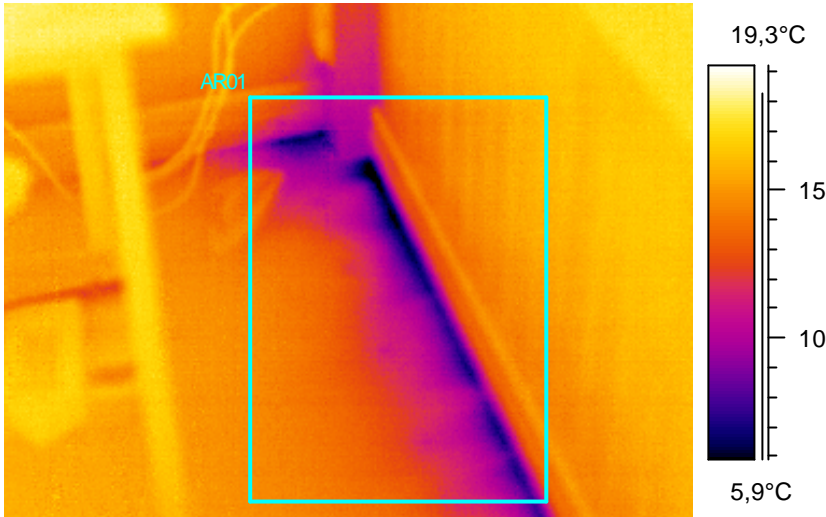
Kohde:	Luokka 108, oikean puoleinen ulkonurkka
Kuvaaja:	Erkki Tampio
Kuvauspv:	4.2.2005

Tunniste	Arvo
AR01 : maks	16,3°C
AR01 : min	4,9°C

Lämpötilaindeksi 32,7, ei täytä välttävää tasoa.

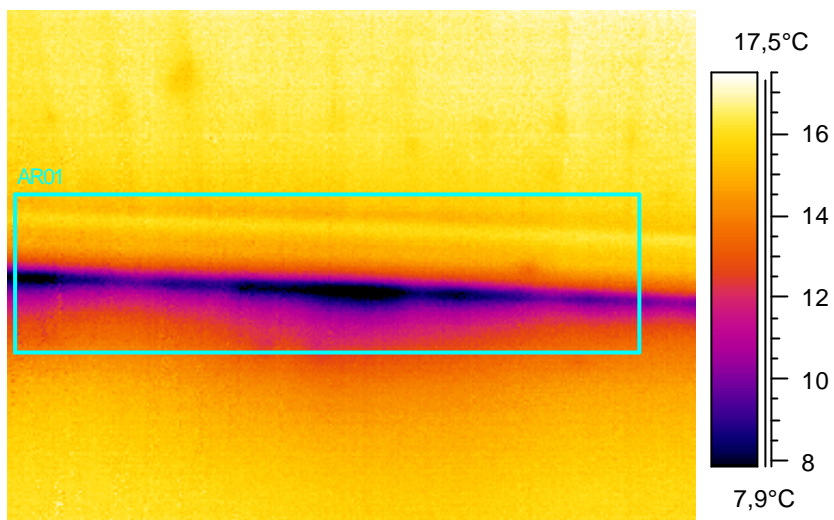
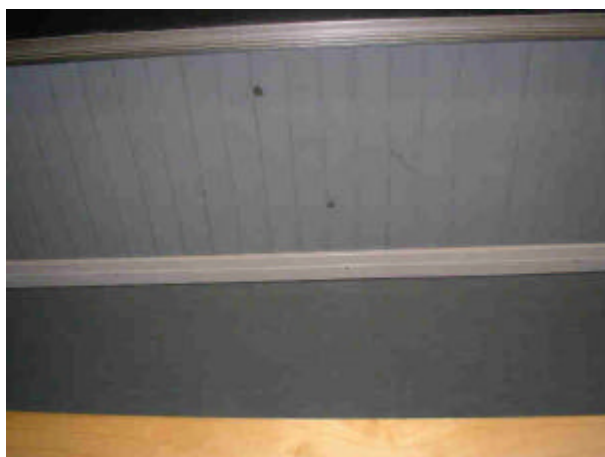
Kohde:	Luokka 108, taulun alapuolelta
Kuvaaja:	Erkki Tampio
Kuvauspv:	4.2.2005

Tunniste	Arvo
AR01 : maks	16,6°C
AR01 : min	6,5°C

Kommentit:  
Lämpötilaindeksi 40,3, ei täytä välttävää tasoa.

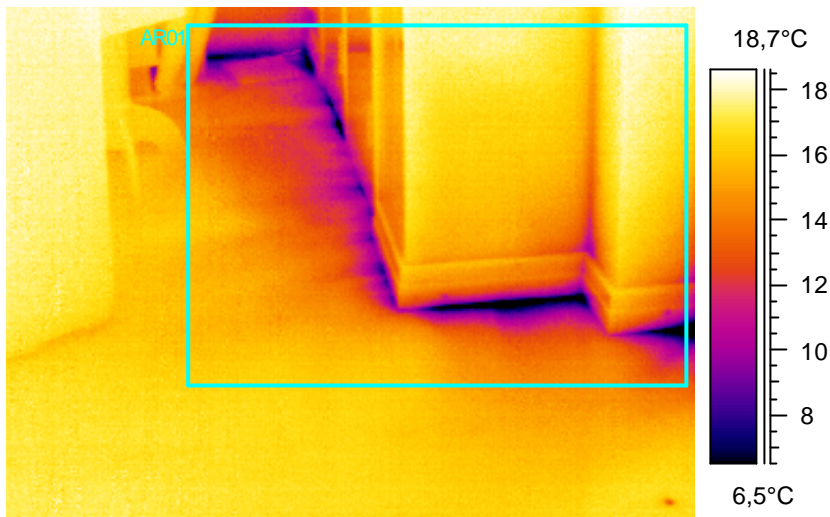
Kohde:	Luokka 108, ovesta tultaessa oikean puoleinen komeroryhmä
Kuvaaja:	Erkki Tampio
Kuvauspvm:	4.2.2005

Tunniste	Arvo
AR01 : maks	18,7°C
AR01 : min	3,4°C

Kommentit:  
Lämpötilaindeksi 25,6, ei täytä välttävää tasoa.

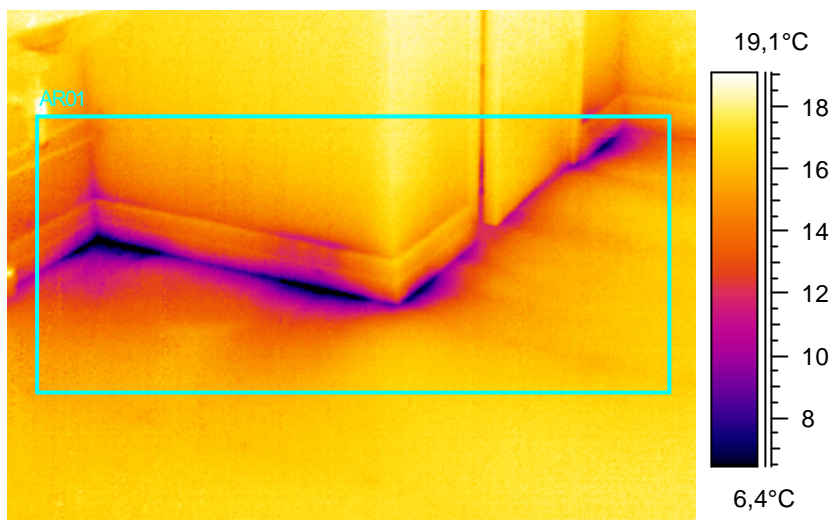
Kohde:	Luokka 108, ovesta tultaessa vasen komeroryhmä
Kuvaaja:	Erkki Tampio
Kuvauspvm:	4.2.2005

Tunniste	Arvo
AR01 : maks	21,8°C
AR01 : min	4,7°C

Kommentit:  
Lämpötilaindeksi 31,8, ei täytä välttävää tasoa.

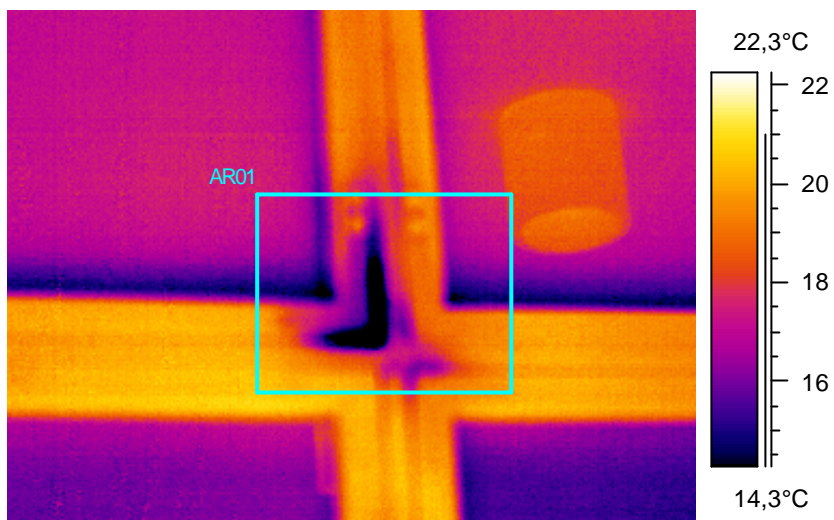
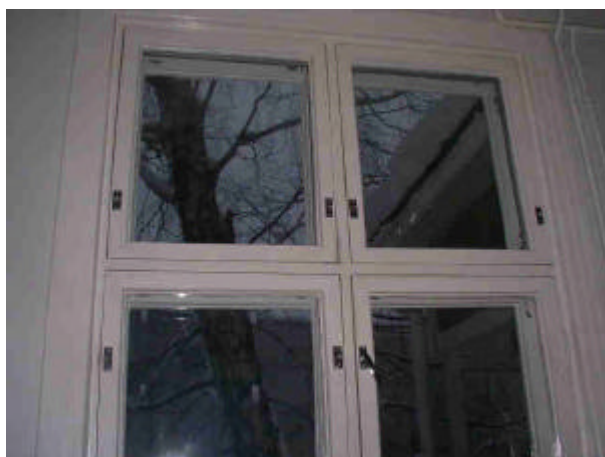
Kohde:	Takasisäänkäynnin eteinen
Kuvaaja:	Erkki Tampio
Kuvauspvm:	4.2.2005

Tunniste	Arvo
AR01 : maks	20,9°C
AR01 : min	9,7°C

Kommentit:  
Lämpötilaindeksi 55,7.

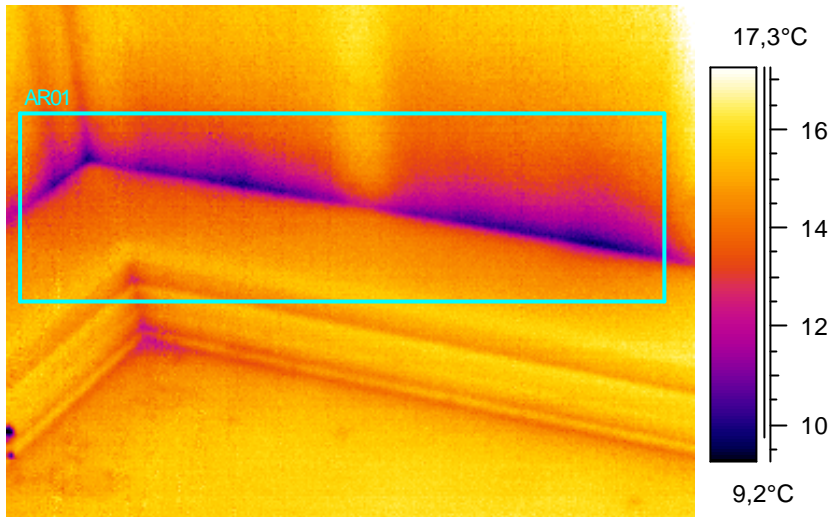
Kohde:	Takasisäänkäynnin eteinen, vasen alanurkka
Kuvaaja:	Erkki Tampio
Kuvauspvm:	4.2.2005

Tunniste	Arvo
AR01 : maks	16,3°C
AR01 : min	9,4°C

Kommentit:  
Lämpötilaindeksi 54,3, ei täytä välttävää tasoa.

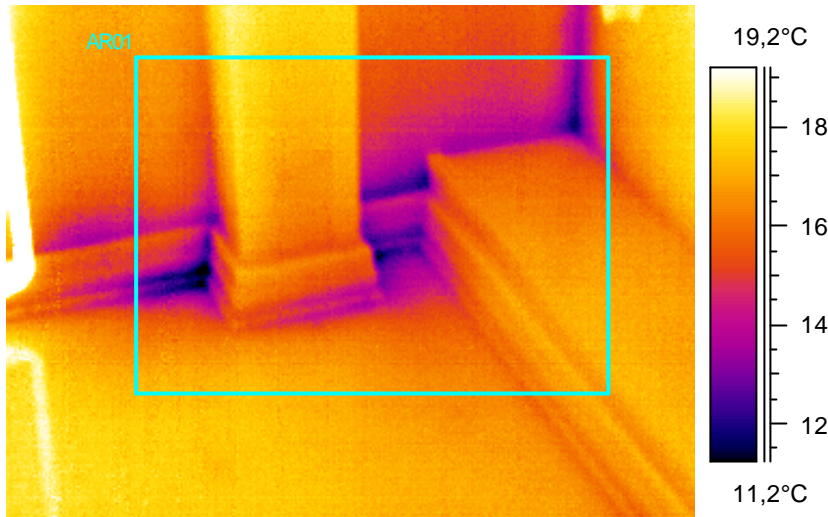
Kohde:	Takasisäänkäynnin eteinen, oikea alanurkka
Kuvaaja:	Erkki Tampio
Kuvauspvm:	4.2.2005

Tunniste	Arvo
AR01 : maks	18,6°C
AR01 : min	10,7°C

Kommentit:  
Lämpötilaindeksi 60,5, ei täytä välttävää tasoa.

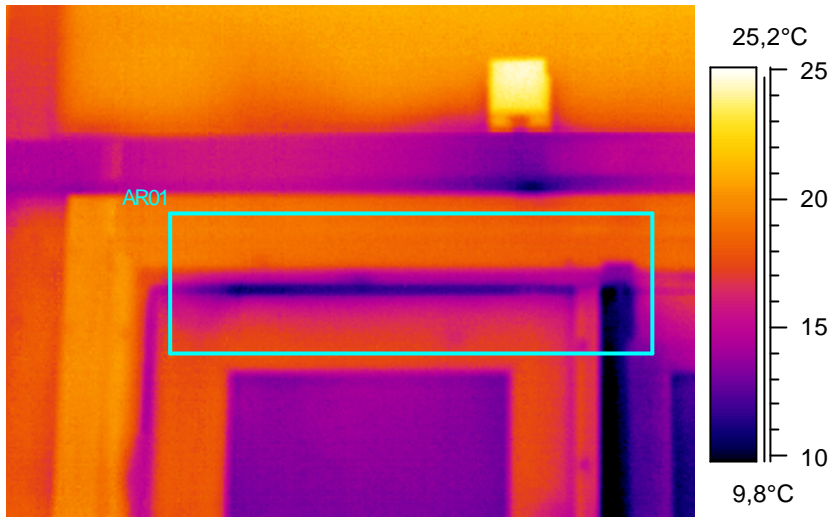
Kohde:	Takasisäänkäynnin tuulikaappi
Kuvaaja:	Erkki Tampio
Kuvauspvm:	4.2.2005

Tunniste	Arvo
AR01 : maks	19,8°C
AR01 : min	8,5°C

Kommentit:  
Lämpötilaindeksi 50,0.

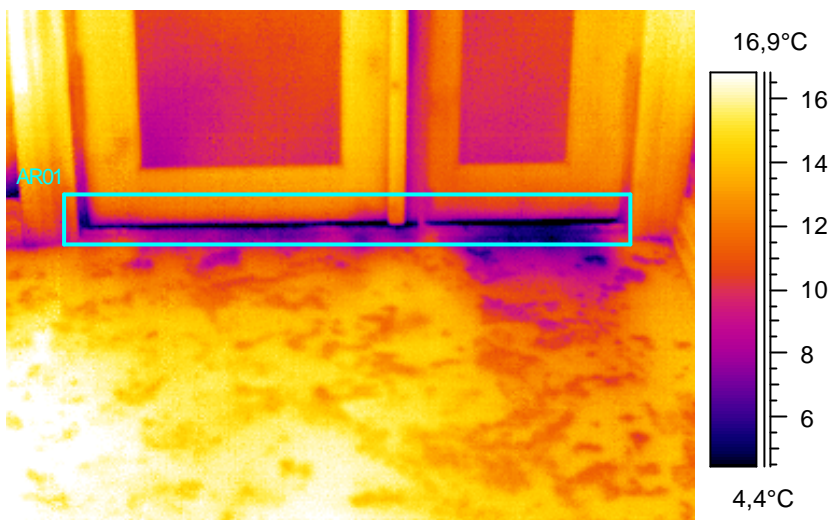
Kohde:	Takasisäänkäynnin tuulikaappi
Kuvaaja:	Erkki Tampio
Kuvauspvm:	4.2.2005

Tunniste	Arvo
AR01 : maks	13,4°C
AR01 : min	2,4°C

Kommentit:  
Lämpötilaindeksi 21,0.

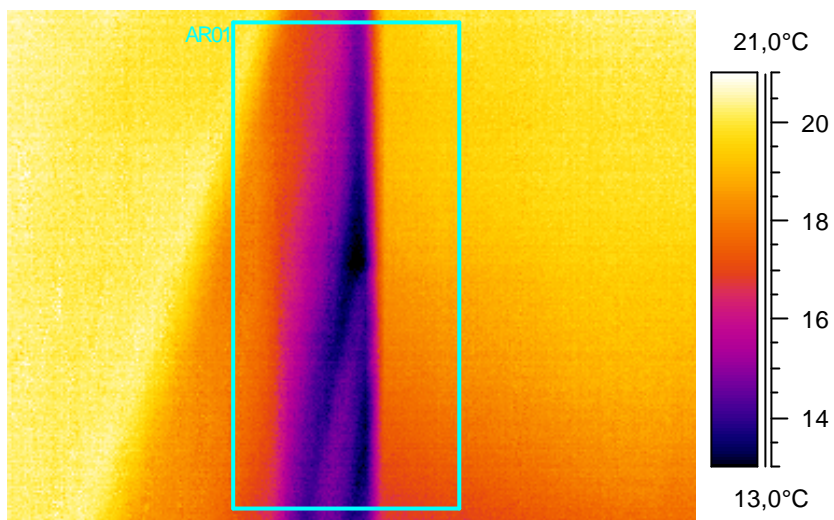
Kohde:	Luokka 105
Kuvaaja:	Erkki Tampio
Kuvauspvm:	4.2.2005

Tunniste	Arvo
AR01 : maks	20,4°C
AR01 : min	12,5°C

Kommentit:  
Lämpötilaindeksi 63,9, välttävä.

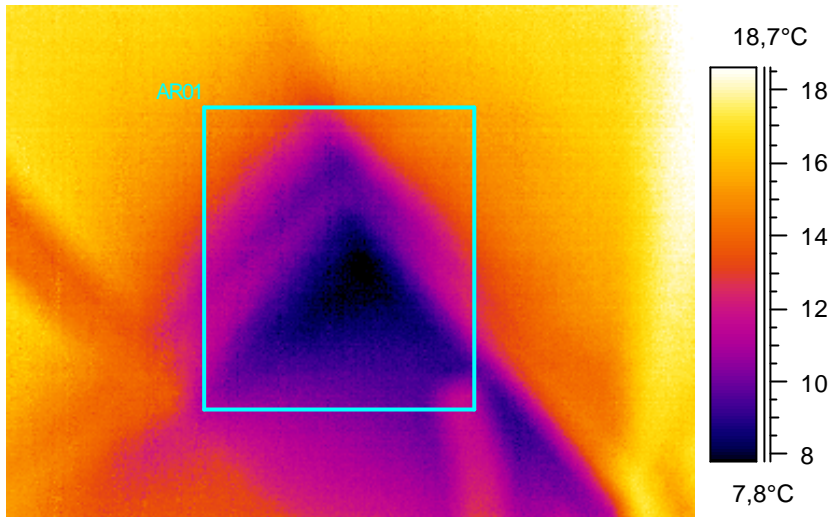
Kohde:	Luokka 105, vasemman tolpan juuresta
Kuvaaja:	Erkki Tampio
Kuvauspvm:	4.2.2005

Tunniste	Arvo
AR01 : maks	15,9°C
AR01 : min	7,3°C

Kommentit:  
Lämpötilaindeksi 41,0 ei täytä välttävää tasoa.

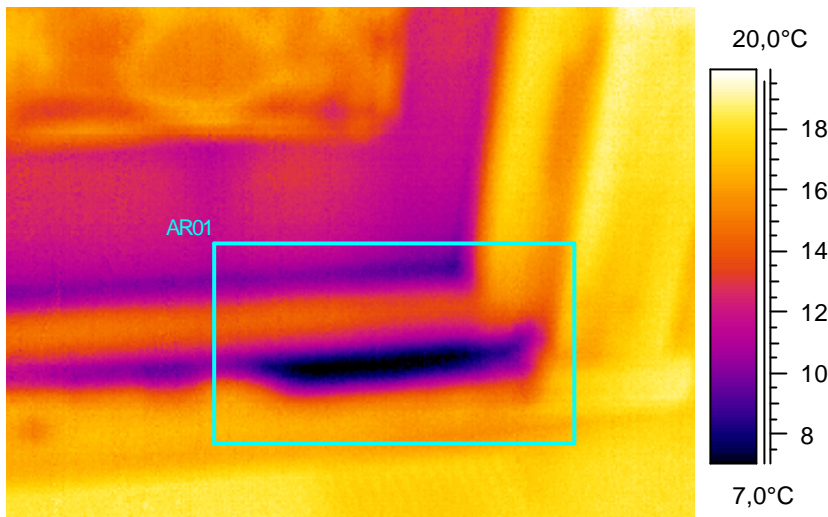
Kohde:	Luokka 105, vasen ikkunaryhmä
Kuvaaja:	Erkki Tampio
Kuvauspvm:	4.2.2005

Tunniste	Arvo
AR01 : maks	17,9°C
AR01 : min	6,1°C

Kommentit:  
Lämpötilaindeksi 35,7.

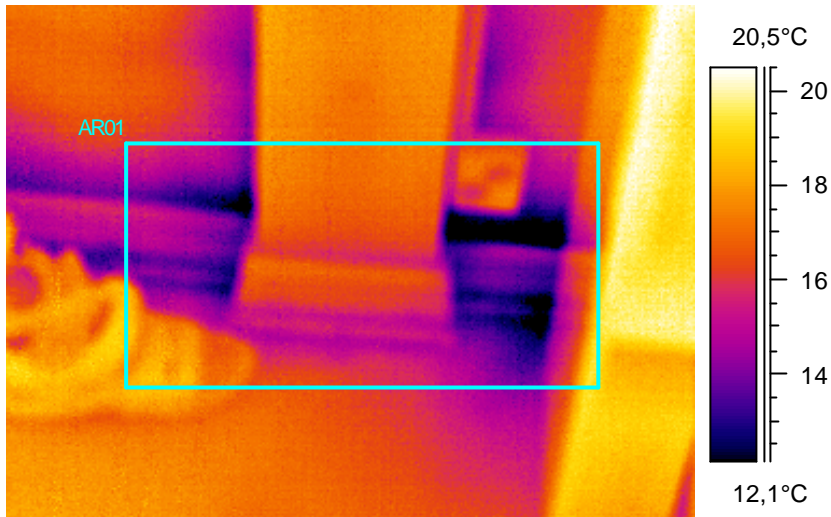
Kohde:	Luokka 105, keskellä ulkoseinää olevan tolpan juuresta
Kuvaaja:	Erkki Tampio
Kuvauspvm:	4.2.2005

Tunniste	Arvo
AR01 : maks	19,8°C
AR01 : min	10,1°C

Kommentit:  
Lämpötilaindeksi 53,3 ei täytä välttävää tasoa.

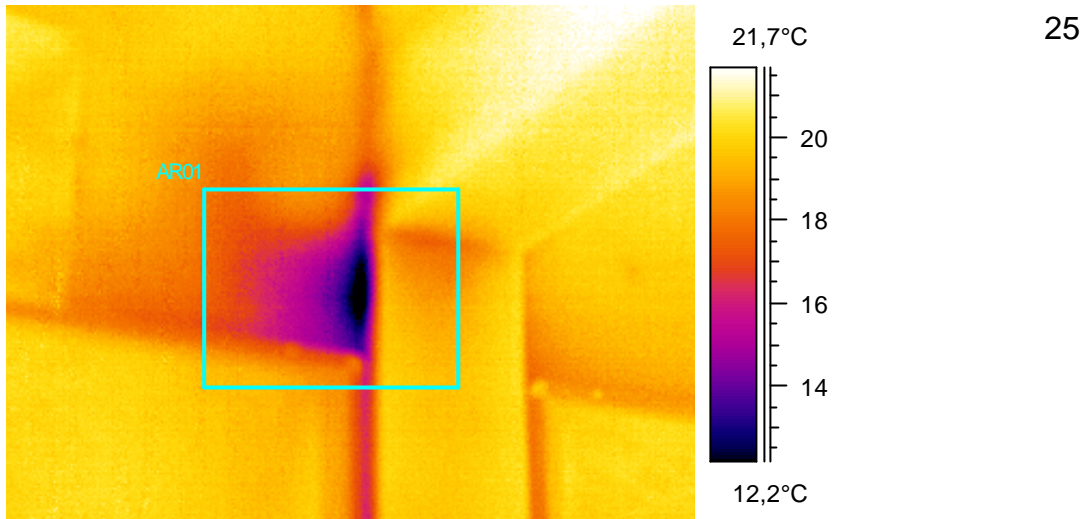
Kohde:	Luokka 105, yläpalkki
Kuvaaja:	Erkki Tampio
Kuvauspvm:	4.2.2005

Tunniste	Arvo
AR01 : maks	20,8°C
AR01 : min	11,1°C

Lämpötilaindeksi 57,7 ei täytä välttävää tasoa.

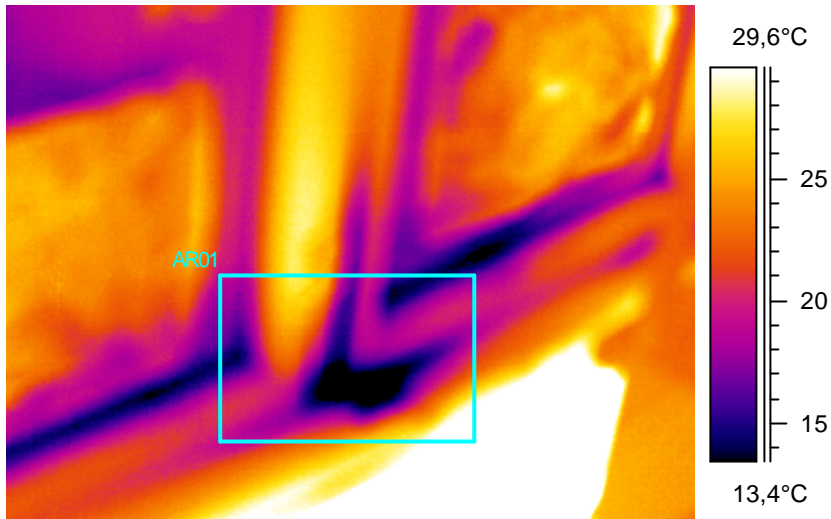
Kohde:	Luokka 105, oikea ikkunaryhmä
Kuvaaja:	Erkki Tampio
Kuvauspv:	4.2.2005

Tunniste	Arvo
AR01 : maks	37,3°C
AR01 : min	10,5°C

Kommentit:  
Lämpötilaindeksi 55,1.

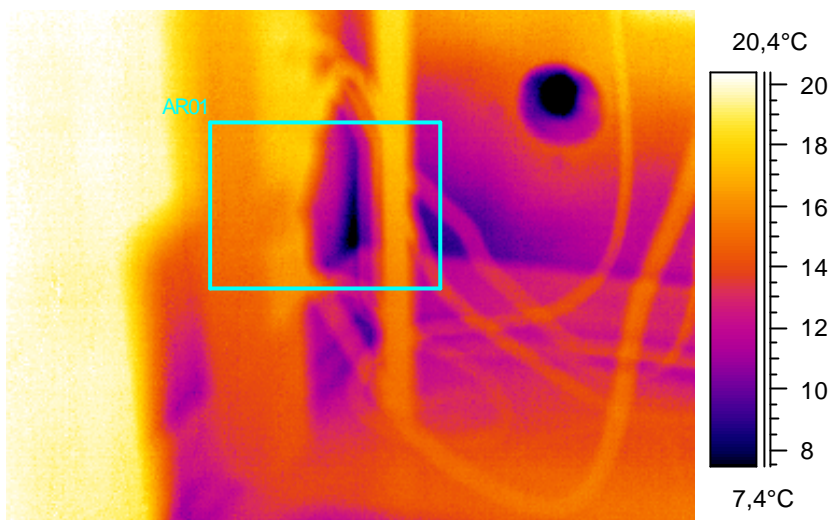
Kohde:	Luokka 111, vasen alanurkka
Kuvaaja:	Erkki Tampio
Kuvauspvm:	4.2.2005

Tunniste	Arvo
AR01 : maks	18,2°C
AR01 : min	6,5°C

Kommentit:  
Lämpötilaindeksi 35,3, ei täytä välttävää tasoa.

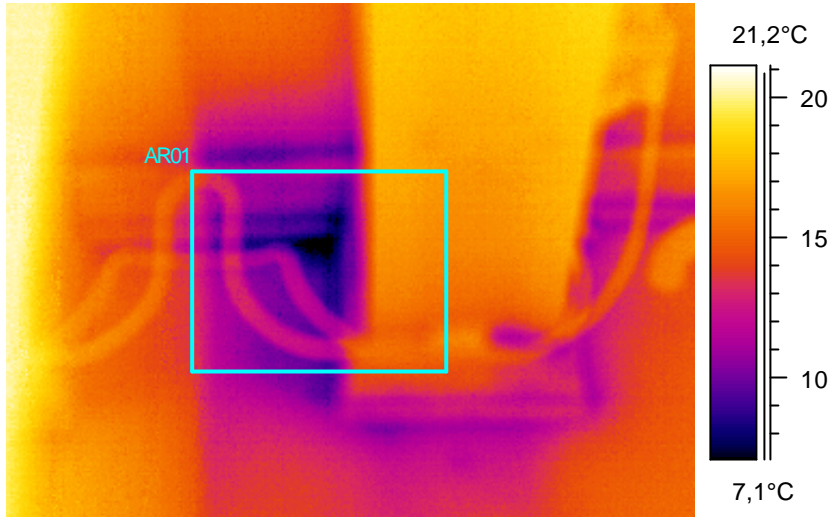
Kohde:	Luokka 111, seinustan keskellä tolpan juuresta
Kuvaaja:	Erkki Tampio
Kuvauspm:	4.2.2005

Tunniste	Arvo
AR01 : maks	17,7°C
AR01 : min	6,1°C

Kommentit:  
Lämpötilaindeksi 33,6 ei täytä välttävää tasoa.

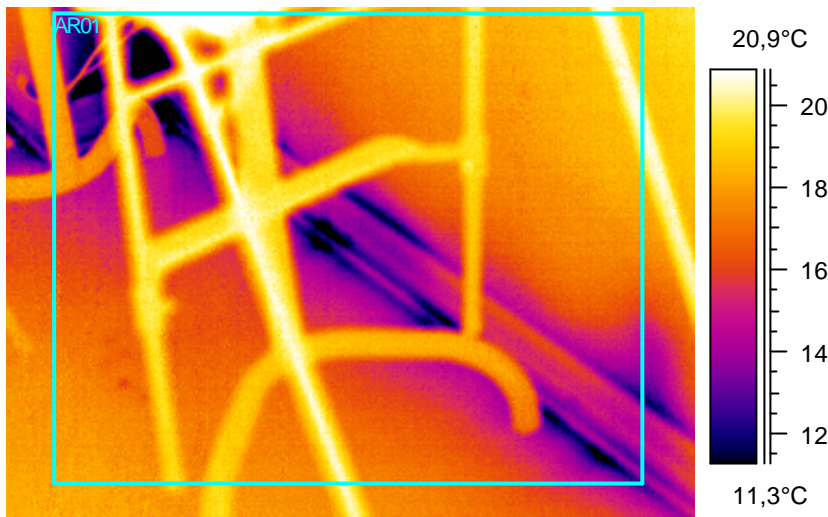
Kohde:	Luokka 111, seinustan tolpan oikealta puolelta
Kuvaaja:	Erkki Tampio
Kuvauspvm:	4.2.2005

Tunniste	Arvo
AR01 : maks	21,5°C
AR01 : min	8,0°C

Kommentit:  
Lämpötilaindeksi 41,5 ei täytä välttävää tasoa.

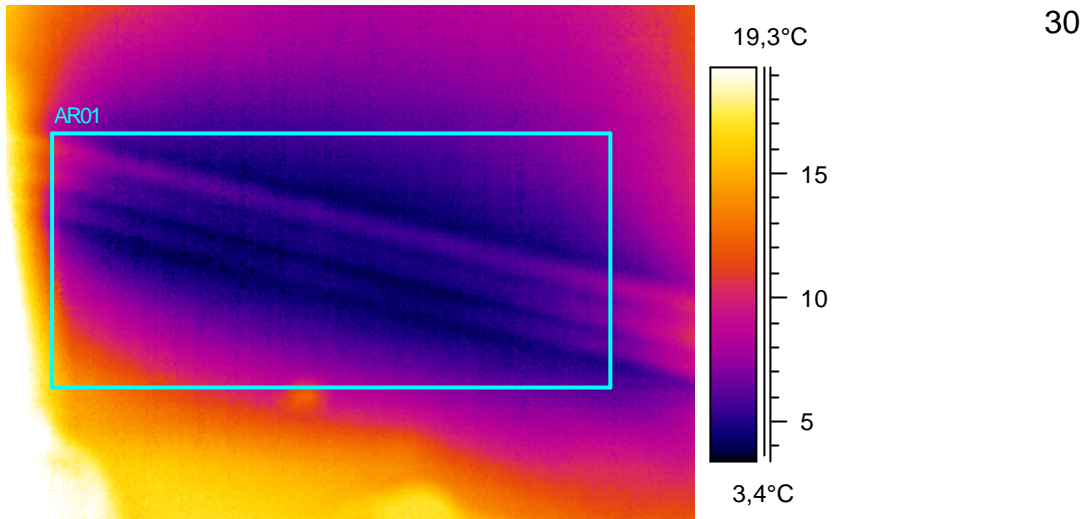
Kohde:	Luokka 111, oikea ulkonurkka ja vierustaa
Kuvaaja:	Erkki Tampio
Kuvauspvm:	4.2.2005

Tunniste	Arvo
AR01 : maks	16,9°C
AR01 : min	3,2°C

Kommentit:  
Lämpötilaindeksi 21,6, ei täytä välttävää tasoa.

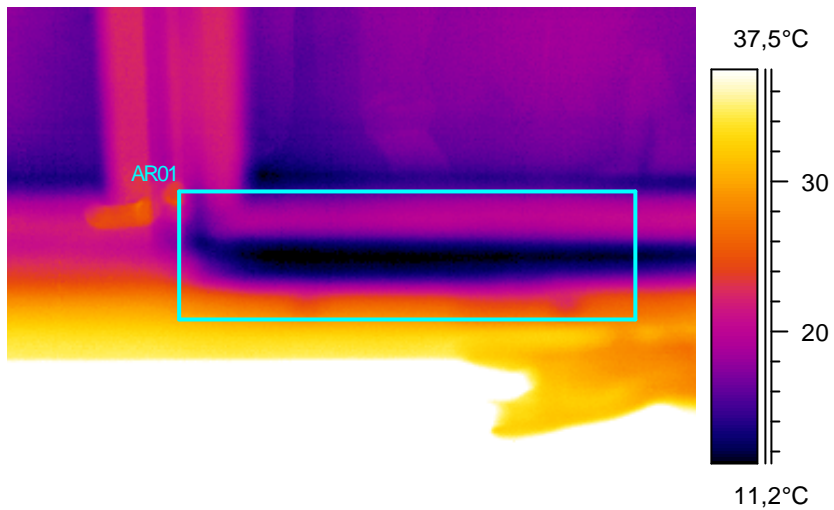
Kohde:	Luokka 111, oikea ikkunaryhmä
Kuvaaja:	Erkki Tampio
Kuvauspv:	4.2.2005

Tunniste	Arvo
AR01 : maks	30,9°C
AR01 : min	10,4°C

Kommentit:  
Lämpötilaindeksi 51,5.

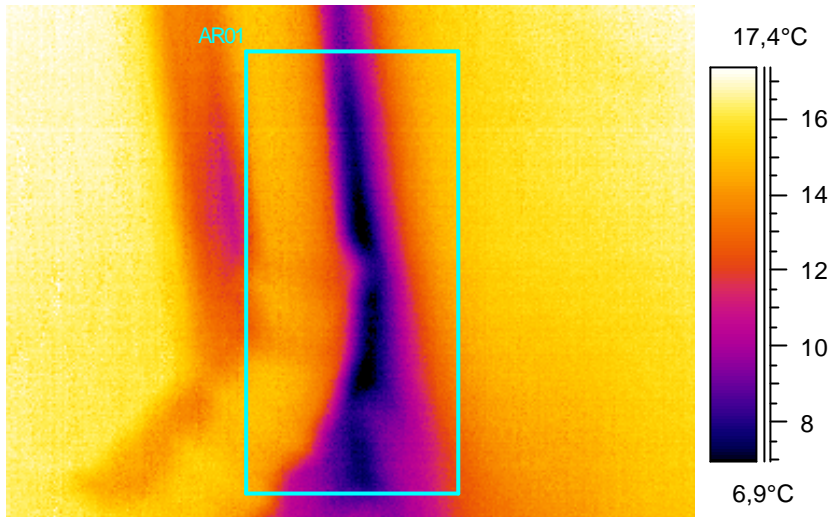
Kohde:	IV-konehuone, vasen nurkka
Kuvaaja:	Erkki Tampio
Kuvauspvm:	4.2.2005

Tunniste	Arvo
AR01 : maks	15,8°C
AR01 : min	6,0°C

Kommentit:  
Lämpötilaindeksi 37,0, ei täytä välttävää tasoa.

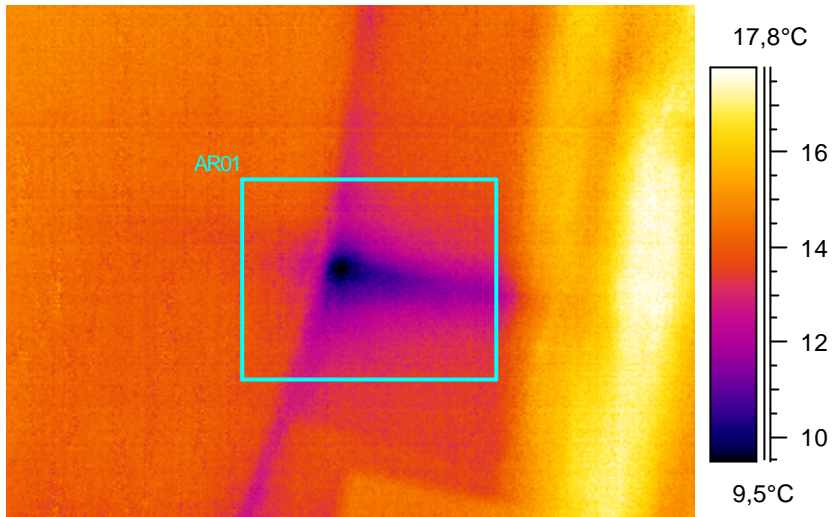
Kohde:	IV-konehuone, ulkonurkka
Kuvaaja:	Erkki Tampio
Kuvauspvm:	4.2.2005

Tunniste	Arvo
AR01 : maks	14,7°C
AR01 : min	9,2°C

Kommentit:  
Lämpötilaindeksi 51,9, ei täytä välttävää tasoa.

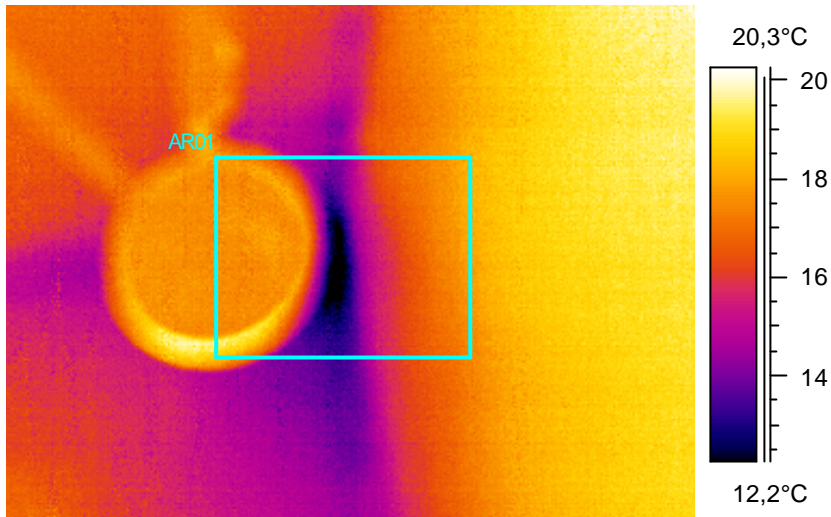
Kohde:	1 krs wc
Kuvaaja:	Erkki Tampio
Kuvauspv:	4.2.2005

Tunniste	Arvo
AR01 : maks	20,0°C
AR01 : min	11,2°C

Lämpötilaindeksi 59,7, ei täytä välttävää tasoa.

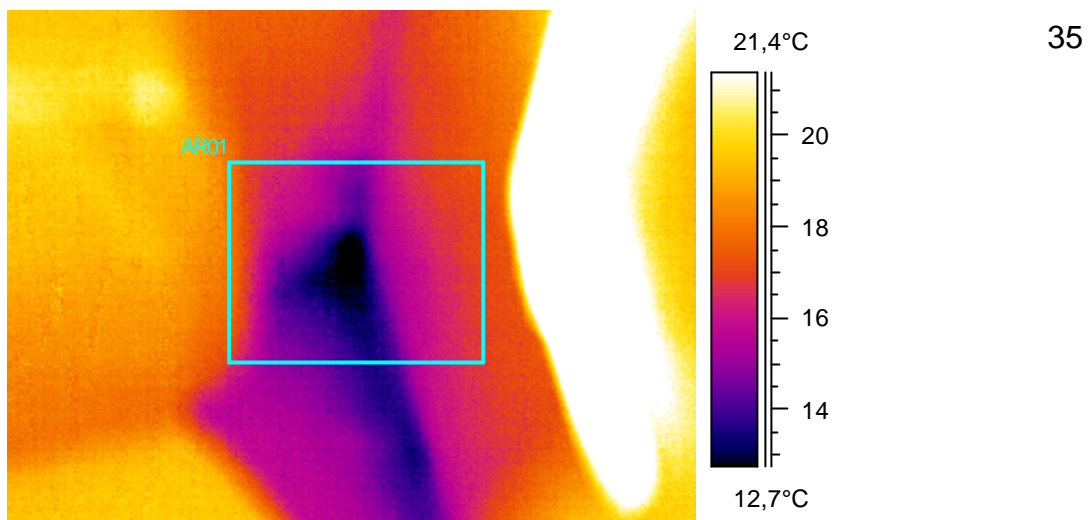
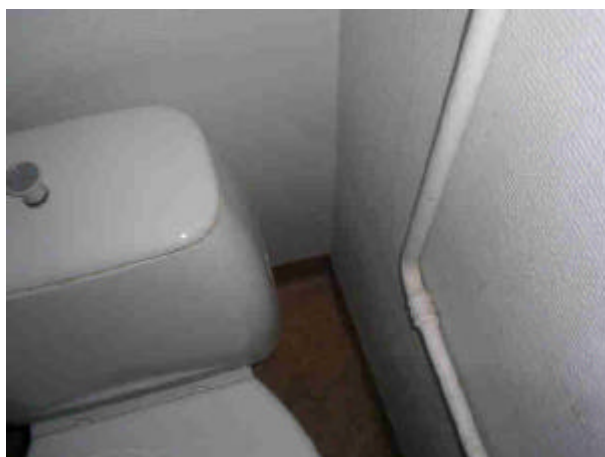
Kohde:	1 krs wc
Kuvaaja:	Erkki Tampio
Kuvauspvm:	4.2.2005

Tunniste	Arvo
AR01 : maks	18,5°C
AR01 : min	11,6°C

Kommentit:  
Lämpötilaindeksi 61,5, välttävä.

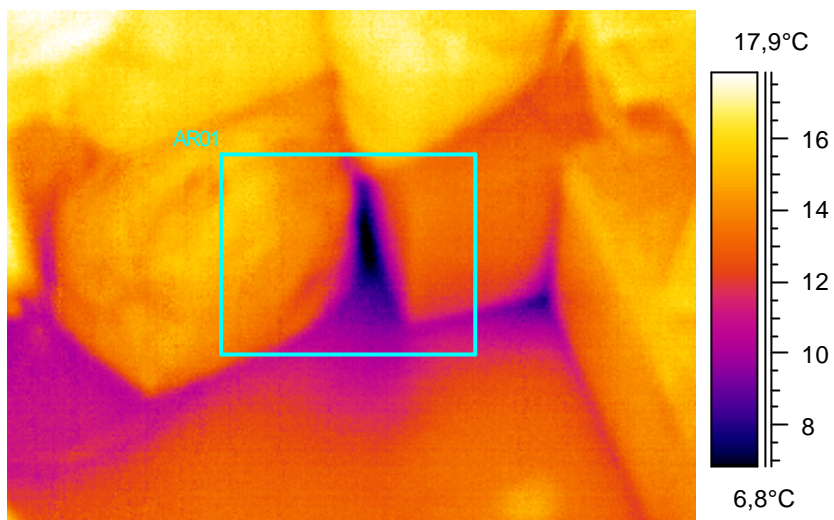
Kohde:	Wc:n viereinen varasto
Kuvaaja:	Erkki Tampio
Kuvauspvm:	4.2.2005

Tunniste	Arvo
AR01 : maks	16,2°C
AR01 : min	6,1°C

Kommentit:  
Lämpötilaindeksi 38,4, ei täytä välttävää tasoa.

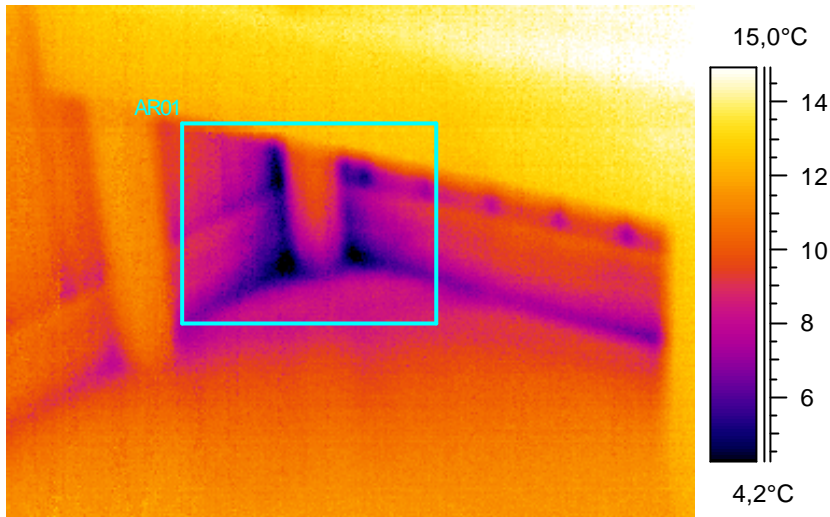
Kohde:	Pääoven kuisti, sisältä tultaessa vasen nurkka
Kuvaaja:	Erkki Tampio
Kuvauspvm:	4.2.2005

Tunniste	Arvo
AR01 : maks	13,2°C
AR01 : min	3,4°C

Kommentit:  
Lämpötilaindeksi 28,1, ei täytä välttävää tasoa.

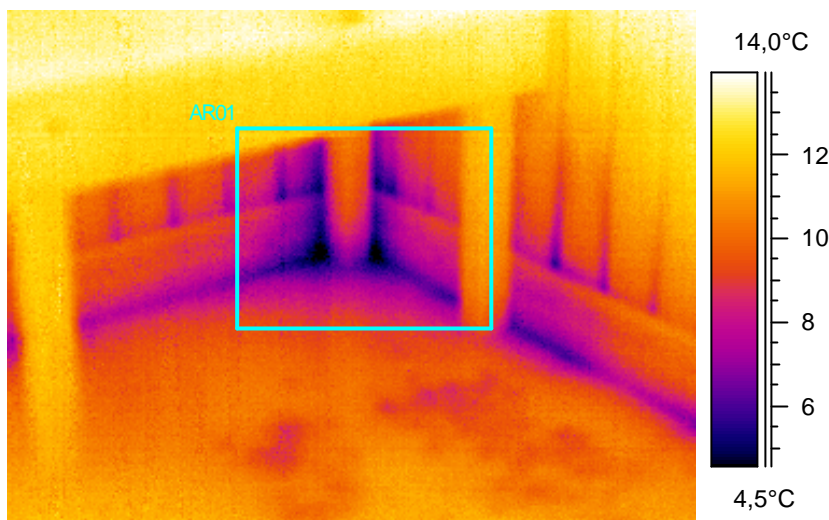
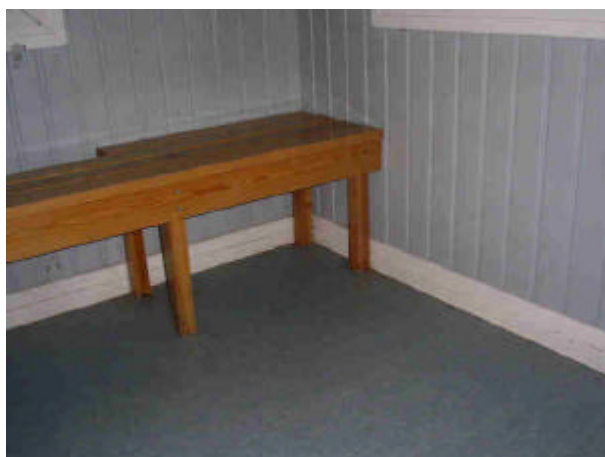
Kohde:	Pääoven kuisti, sisältä tultaessa vasen ulkonurkka
Kuvaaja:	Erkki Tampio
Kuvauspm:	4.2.2005

Tunniste	Arvo
AR01 : maks	13,0°C
AR01 : min	3,9°C

Kommentit:  
Lämpötilaindeksi 30,7, ei täytä välttävää tasoa.

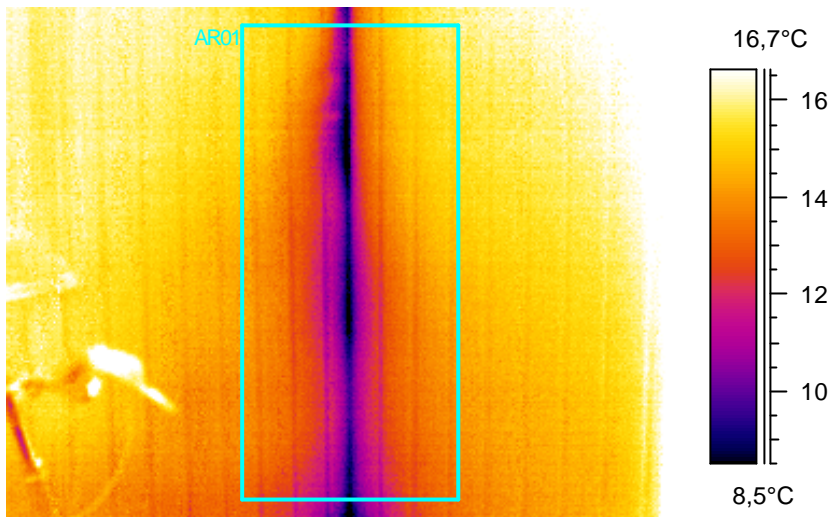
Kohde:	Pääoven kuisti, sisältä tultaessa vasen pystynurkka
Kuvaaja:	Erkki Tampio
Kuvauspvm:	4.2.2005

Tunniste	Arvo
AR01 : maks	16,3°C
AR01 : min	7,3°C

Kommentit:  
Lämpötilaindeksi 48,4, ei täytä välttävää tasoa.

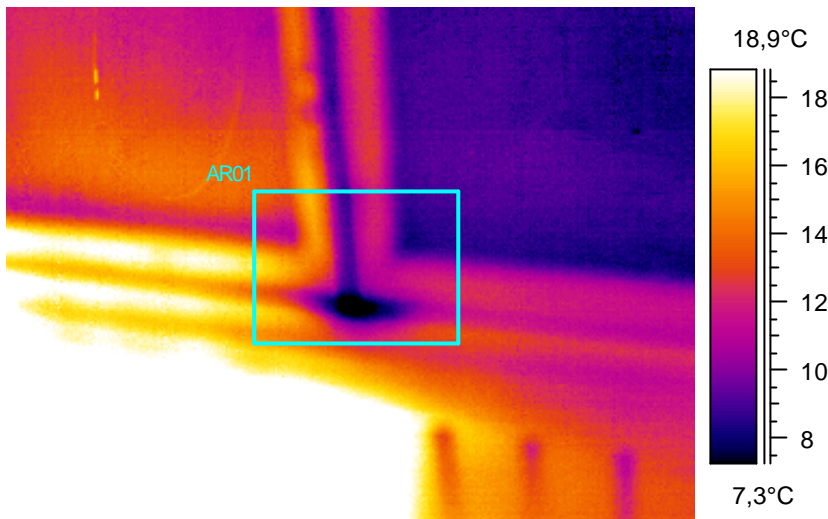
Kohde:	Pääoven kuisti, sisältä tultaessa vasen ikkunaryhmä
Kuvaaja:	Erkki Tampio
Kuvauspvm:	4.2.2005

Tunniste	Arvo
AR01 : maks	17,9°C
AR01 : min	5,4°C

Kommentit:  
Lämpötilaindeksi 38,5, ei täytä välttävää tasoa.

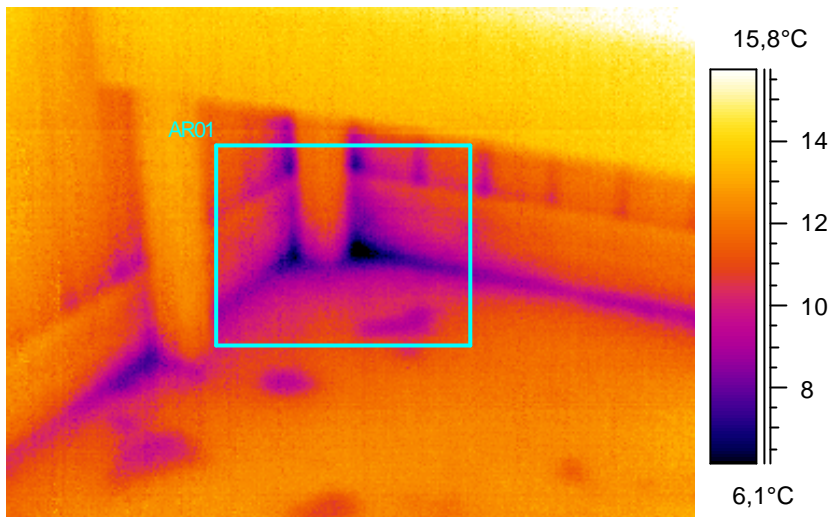
Kohde:	Pääoven kuisti, sisältä tultaessa oikea ulkonurkka
Kuvaaja:	Erkki Tampio
Kuvauspm:	4.2.2005

Tunniste	Arvo
AR01 : maks	12,7°C
AR01 : min	5,3°C

Kommentit:  
Lämpötilaindeksi 38,0, ei täytä välttävää tasoa.

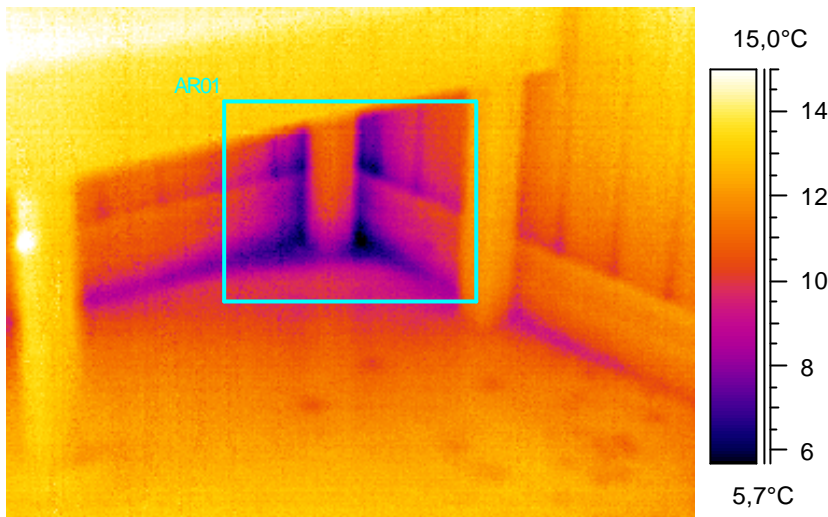
Kohde:	Pääoven kuisti, sisältä tultaessa oikea nurkka
Kuvaaja:	Erkki Tampio
Kuvauspv:	4.2.2005

Tunniste	Arvo
AR01 : maks	13,7°C
AR01 : min	5,0°C

Kommentit:  
Lämpötilaindeksi 36,5, ei täytä välttävää tasoa.
