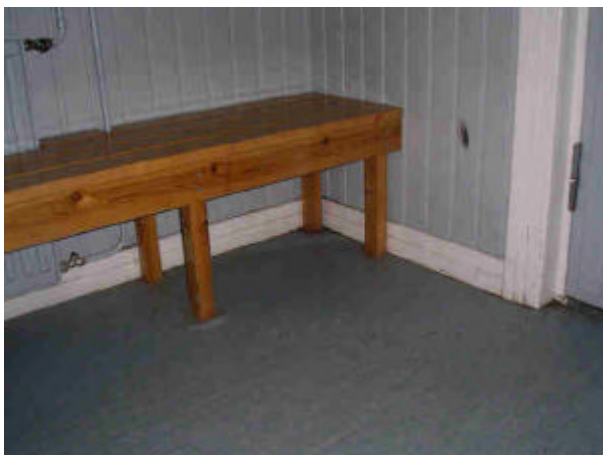
42

Kohde:	Pääoven kuisti, sisältä tultaessa oikea nurkka
Kuvaaja:	Erkki Tampio
Kuvauspv:	4.2.2005

Tunniste	Arvo
AR01 : maks	13,7°C
AR01 : min	5,0°C

Kommentit:  
Lämpötilaindeksi 36,5, ei täytä välttävää tasoa.

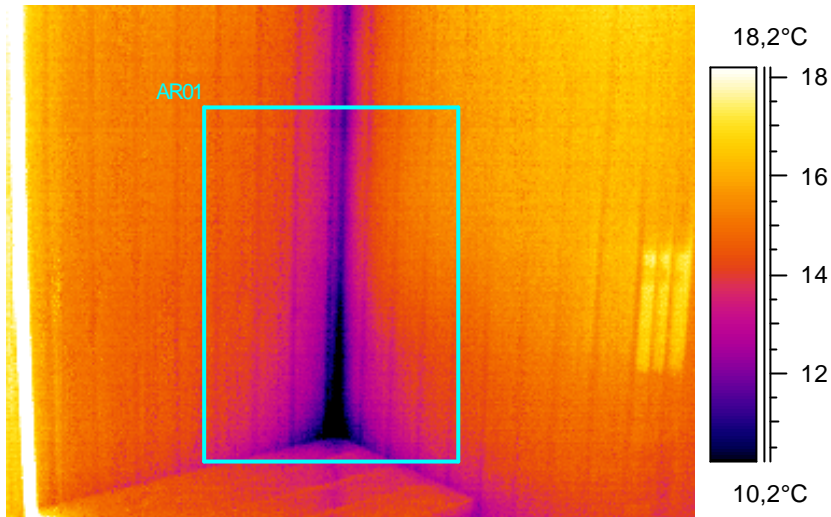
Kohde:	Pääoven kuisti, sisältä tultaessa oikea pystykulma
Kuvaaja:	Erkki Tampio
Kuvauspvm:	4.2.2005

Tunniste	Arvo
AR01 : maks	16,0°C
AR01 : min	6,9°C

Kommentit:  
Lämpötilaindeksi 46,4, ei täytä välttävää tasoa.

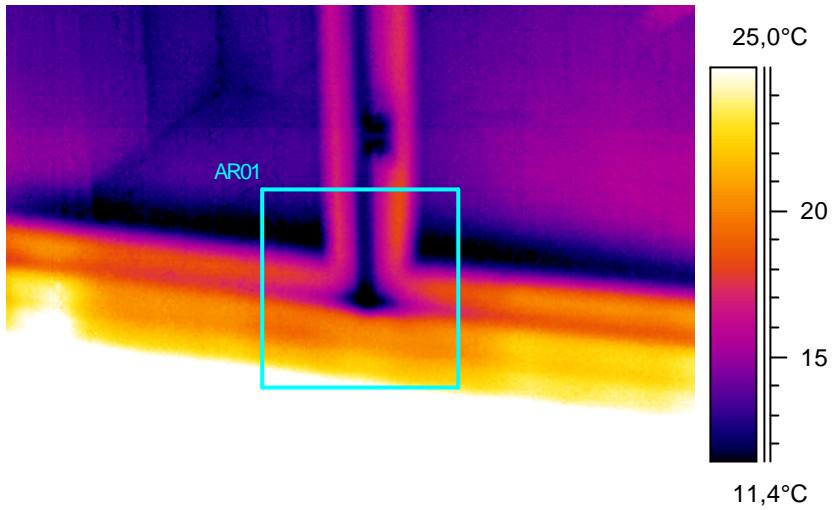
Kohde:	Pääoven kuisti, sisältä tultaessa oikea ikkunaryhmä
Kuvaaja:	Erkki Tampio
Kuvauspv:	4.2.2005

Tunniste	Arvo
AR01 : maks	29,2°C
AR01 : min	9,6°C

Kommentit:  
Lämpötilaindeksi 60,4.

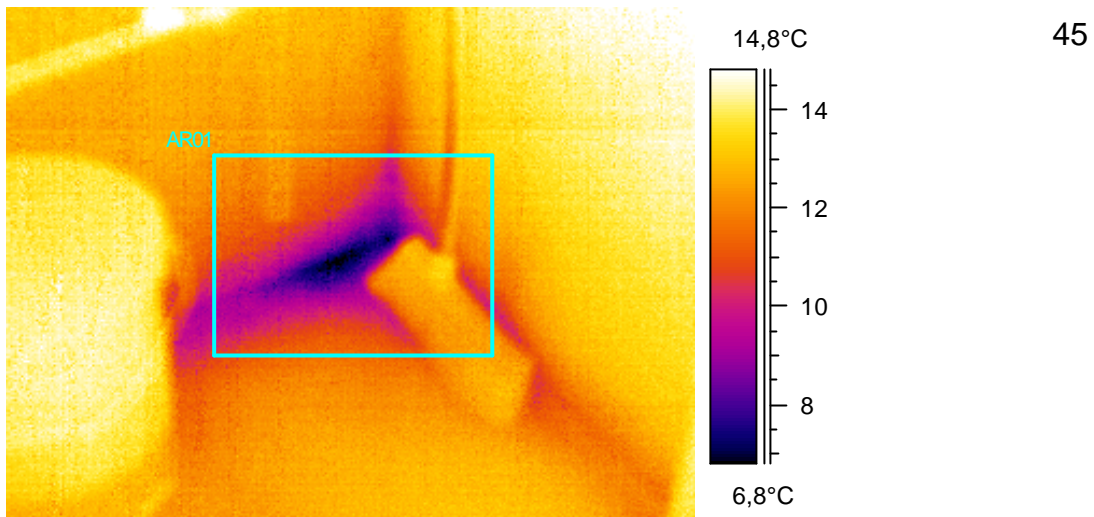
Kohde:	1 krs siivouskomero, oikea nurkka
Kuvaaja:	Erkki Tampio
Kuvauspv:	4.2.2005

Tunniste	Arvo
AR01 : maks	13,7°C
AR01 : min	6,4°C

Kommentit:  
Lämpötilaindeksi 38,9, ei täytä välttävää tasoa.

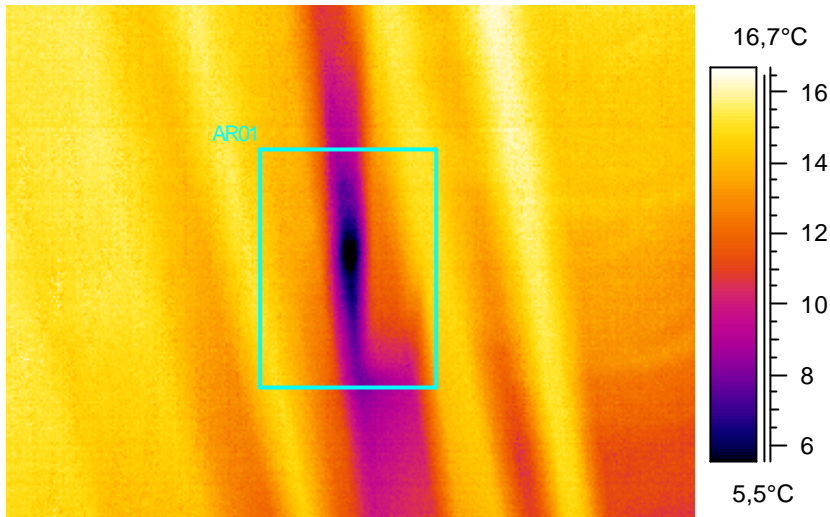
Kohde:	1 krs siivouskomero, vasen nurkka
Kuvaaja:	Erkki Tampio
Kuvausvm:	4.2.2005

Tunniste	Arvo
AR01 : maks	15,6°C
AR01 : min	4,6°C

Lämpötilaindeksi 30,6, ei täytä välttävää tasoa.

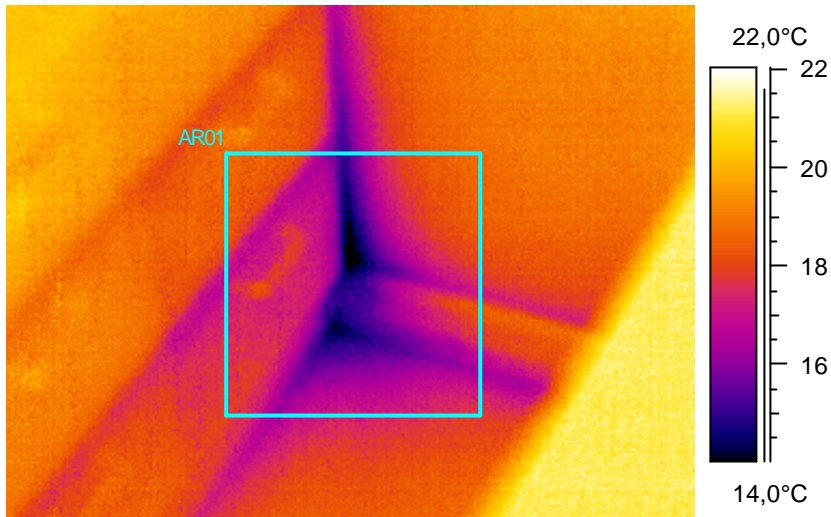
Kohde:	Luokka 205
Kuvaaja:	Erkki Tampio
Kuvauspv:	4.2.2005

Tunniste	Arvo
AR01 : maks	19,2°C
AR01 : min	13,5°C

Kommentit:  
Lämpötilaindeksi 63,8.

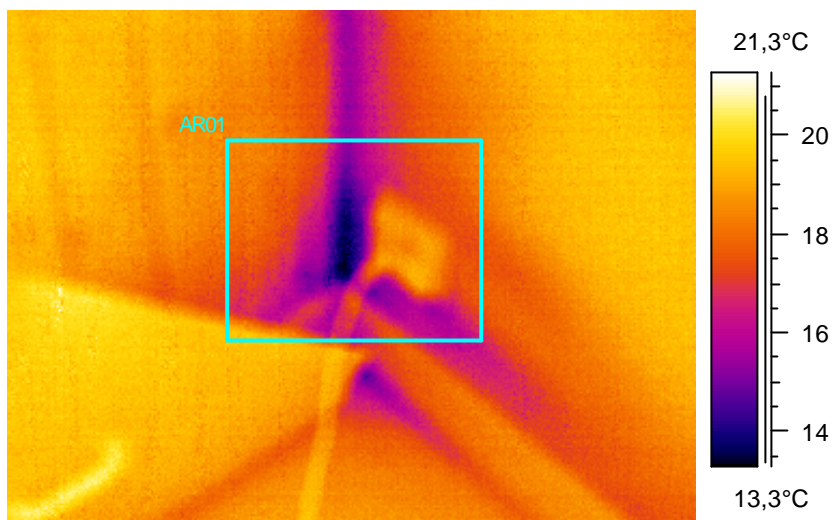
Kohde:	Luokka 205, taulun oikeen puoleinen nurkka
Kuvaaja:	Erkki Tampio
Kuvauspvm:	4.2.2005

Tunniste	Arvo
AR01 : maks	19,9°C
AR01 : min	13,2°C

Kommentit:  
Lämpötilaindeksi 62,6, välttävä.

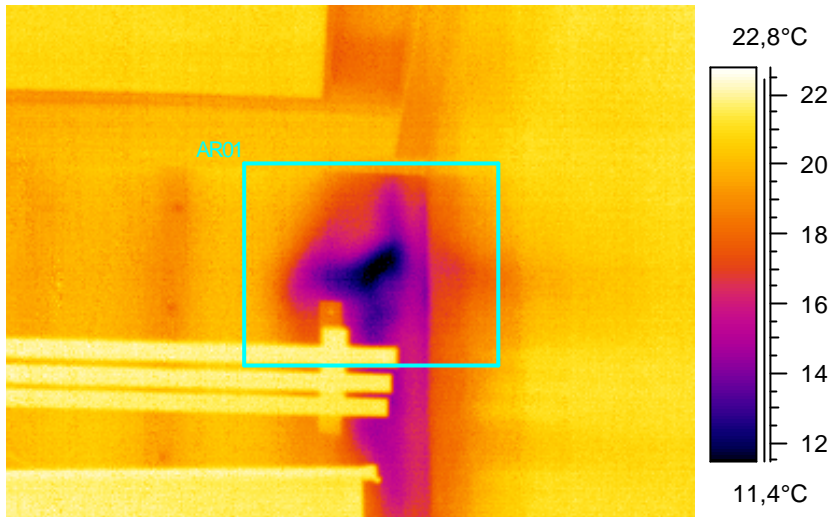
Kohde:	Luokka 205, taulun oikealta yläpuolelta
Kuvaaja:	Erkki Tampio
Kuvauspv:	4.2.2005

Tunniste	Arvo
AR01 : maks	22,3°C
AR01 : min	10,9°C

Kommentit:  
Lämpötilaindeksi 53,1, ei täytä välttävää tasoa.

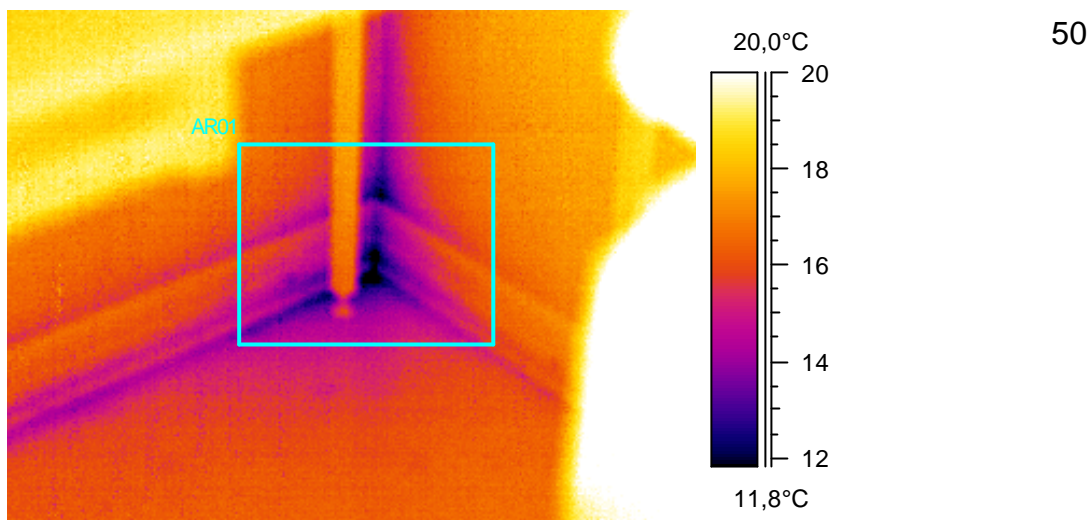
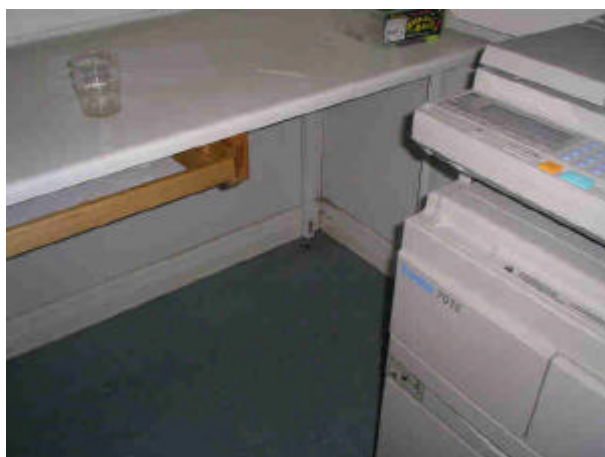
Kohde:	Opetusvälinevarasto 211, monistuskoneen viereinen nurkka
Kuvaaja:	Erkki Tampio
Kuvauspvm:	4.2.2005

Tunniste	Arvo
AR01 : maks	17,9°C
AR01 : min	11,0°C

Kommentit:  
Lämpötilaindeksi 56,5, ei täytä välttävää tasoa.

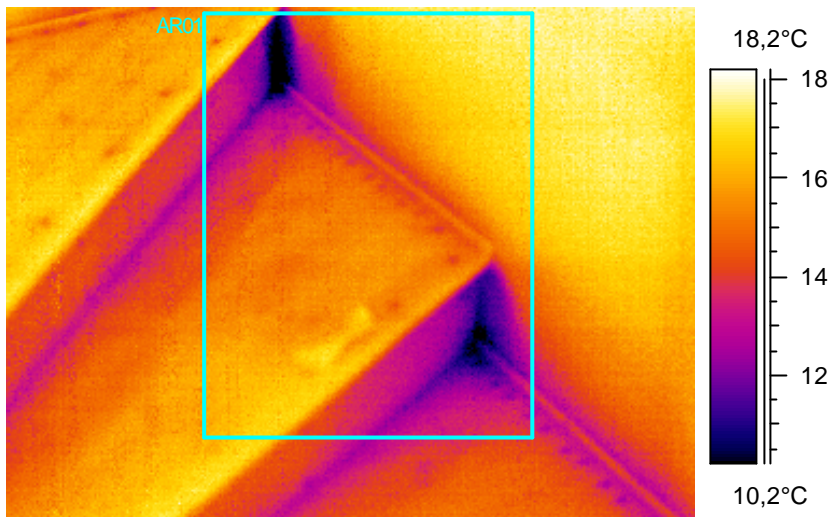
Kohde:	Radan puoleisen päädyn portaikko
Kuvaaja:	Erkki Tampio
Kuvauspvm:	4.2.2005

Tunniste	Arvo
AR01 : maks	18,0°C
AR01 : min	8,3°C

Kommentit:  
Lämpötilaindeksi 49,8, ei täytä välttävää tasoa.

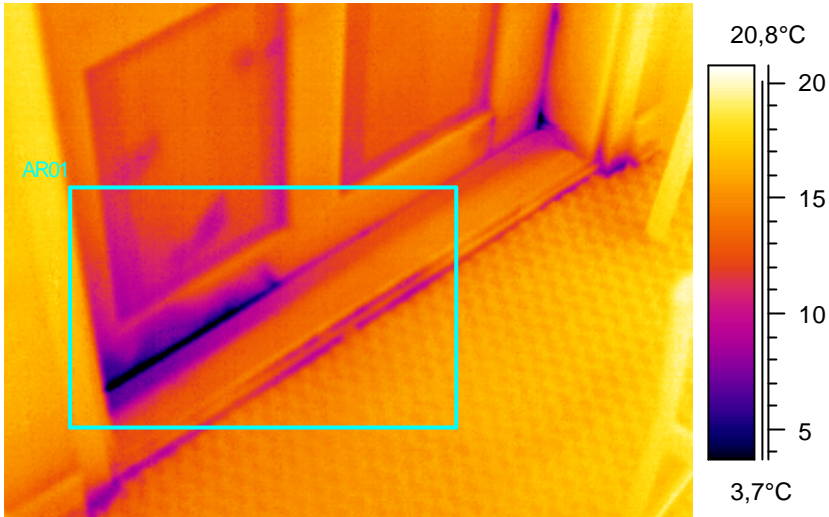
Kohde:	Radan puoleisen päädyn ulko-ovi
Kuvaaja:	Erkki Tampio
Kuvauspv:	4.2.2005

Tunniste	Arvo
AR01 : maks	17,3°C
AR01 : min	1,1°C

Kommentit:  
Lämpötilaindeksi 15,0.

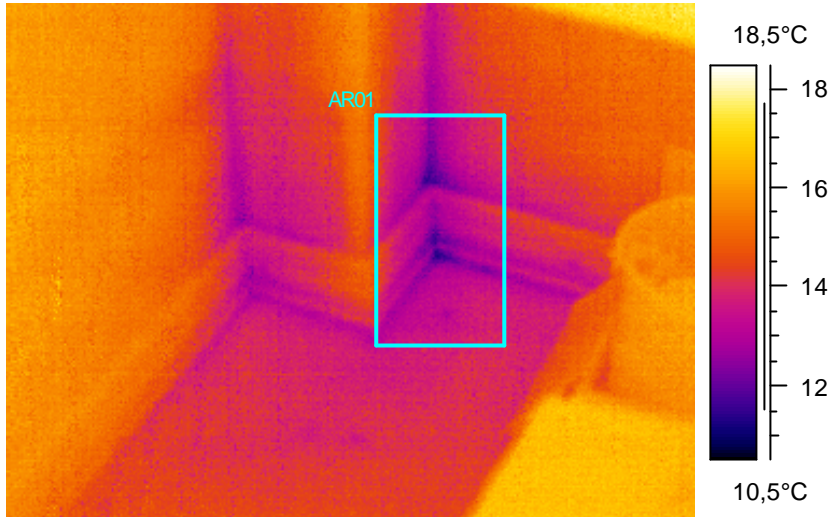
Kohde:	Pimiö 203, ovesta tultaessa vasen alanurkka
Kuvaaja:	Erkki Tampio
Kuvauspv:	4.2.2005

Tunniste	Arvo
AR01 : maks	15,0°C
AR01 : min	11,3°C

Kommentit:  
Lämpötilaindeksi 62,1, välttävä.

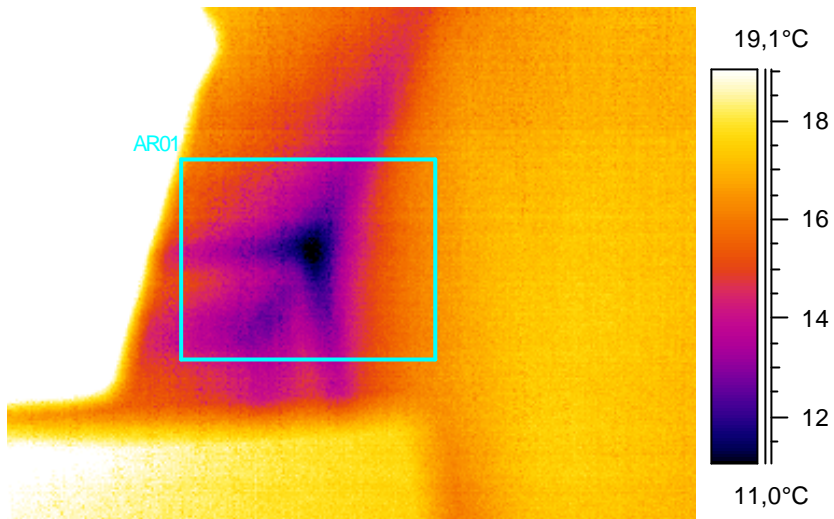
Kohde:	Pimiö 203, ikkunan alla oikean puoleinen nurkka
Kuvaaja:	Erkki Tampio
Kuvauspvm:	4.2.2005

Tunniste	Arvo
AR01 : maks	18,0°C
AR01 : min	10,6°C

Kommentit:  
Lämpötilaindeksi 58,9, ei täytä välttävää tasoa.

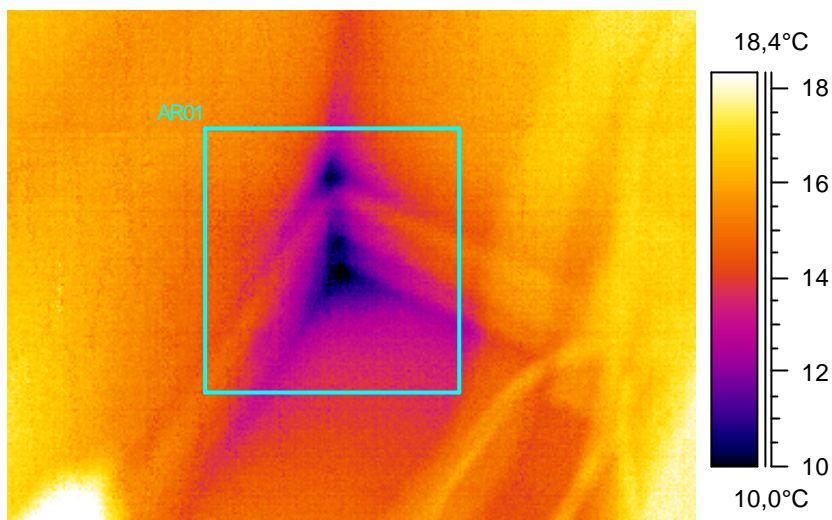
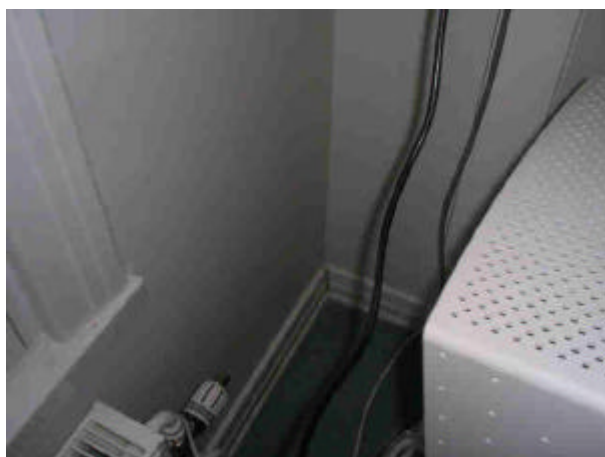
Kohde:	Pienryhmä 202, oikean puoleinen nurkka
Kuvaaja:	Erkki Tampio
Kuvauspvm:	4.2.2005

Tunniste	Arvo
AR01 : maks	16,3°C
AR01 : min	9,5°C

Kommentit:  
Lämpötilaindeksi 52,0, ei täytä välttävää tasoa.

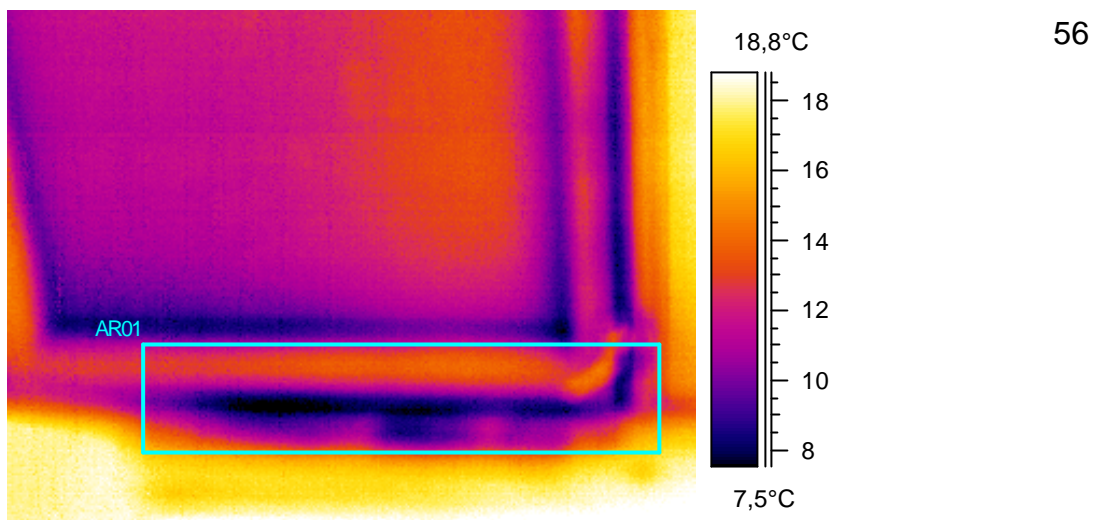
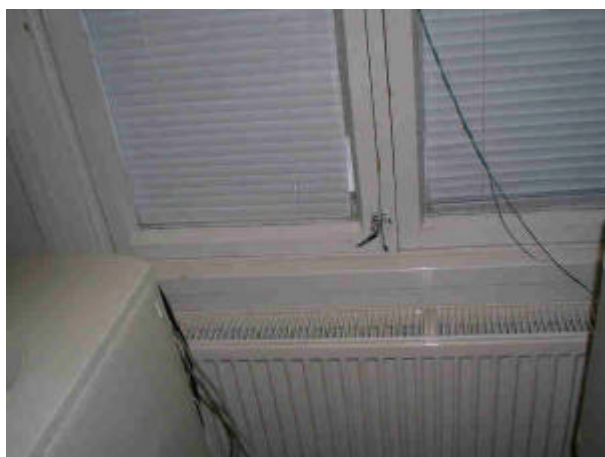
Kohde:	Pienryhmä 202, ikkuna
Kuvaaja:	Erkki Tampio
Kuvauspvm:	4.2.2005

Tunniste	Arvo
AR01 : maks	17,2°C
AR01 : min	6,7°C

Kommentit:  
Lämpötilaindeksi 39,4.

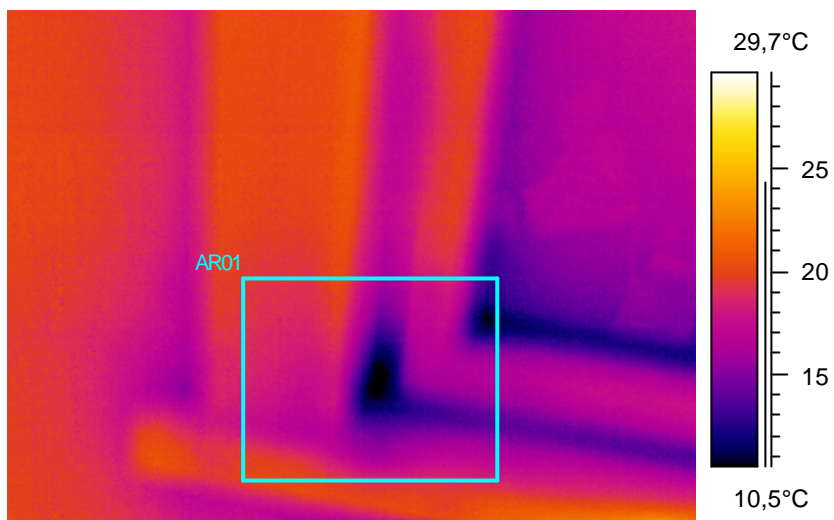
Kohde:	Luokka 204, keskimäinen ikkuna
Kuvaaja:	Erkki Tampio
Kuvauspm:	4.2.2005

Tunniste	Arvo
AR01 : maks	20,5°C
AR01 : min	10,1°C

Kommentit:  
Lämpötilaindeksi 50,8.

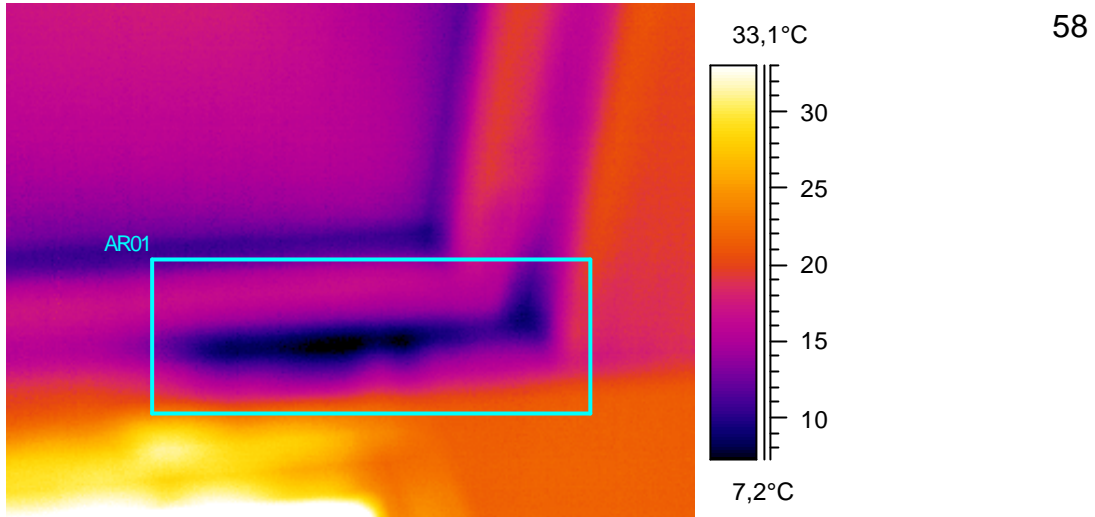
Kohde:	Luokka 204, vasen ikkunaryhmä
Kuvaaja:	Erkki Tampio
Kuvauspm:	4.2.2005

Tunniste	Arvo
AR01 : maks	24,1°C
AR01 : min	6,6°C

Kommentit:  
Lämpötilaindeksi 36,1.

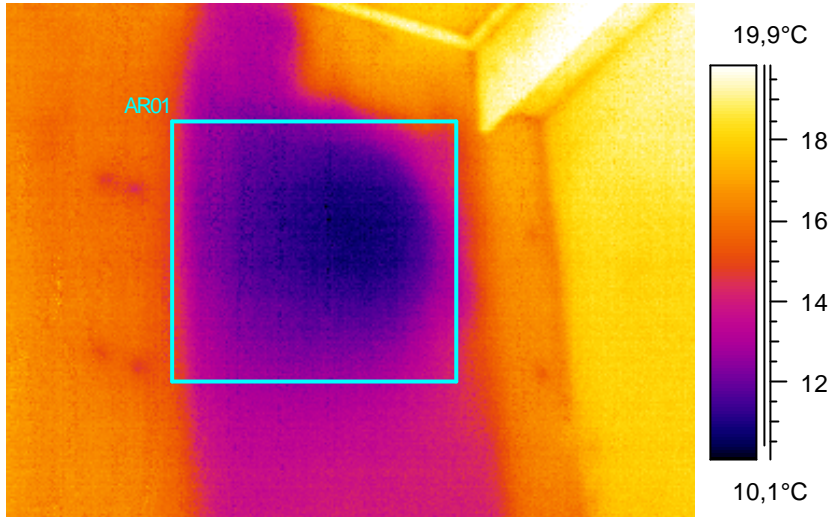
Kohde:	Luokka 204, ikkunaryhmän vasemmalla puolella, seinustalla
Kuvaaja:	Erkki Tampio
Kuvauspvm:	4.2.2005

Tunniste	Arvo
AR01 : maks	15,8°C
AR01 : min	10,1°C

Kommentit:  
Lämpötilaindeksi 50,8, ei täytä välttävää tasoa.
