13.12.2011

IV-kuntotutkimus

Matarin päiväkoti

Ajomiehenkuja 9
01400 VANTAA

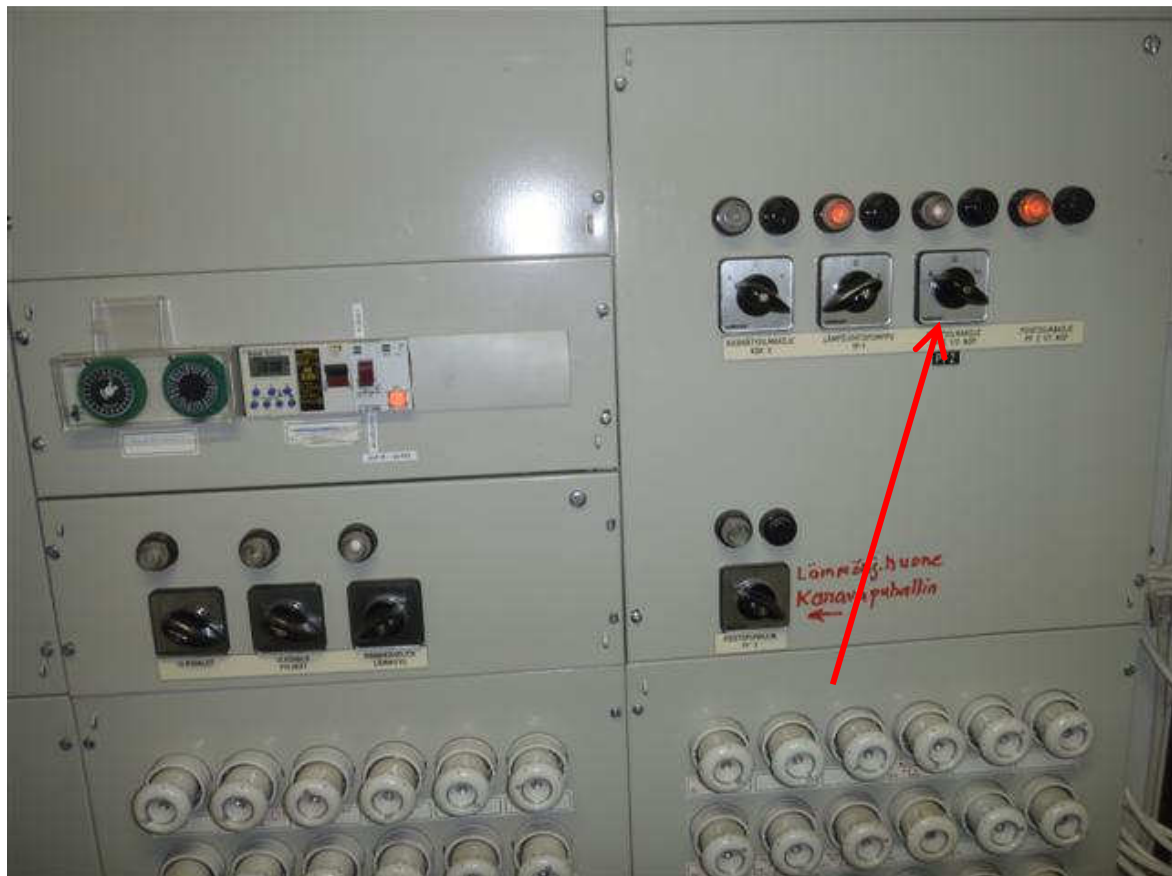
Huippuimuri PF2. Huippuimurin täysteho saadaan päälle keittiössä sijaitsevasta ajastinkellosta, kun iv-konehuoneen sähkökaapissa oleva nokkakytkin (kuva 1) on A-asennolla.

Kuva1. PF2 poistoilmapuhaltimen nokkakytkin.

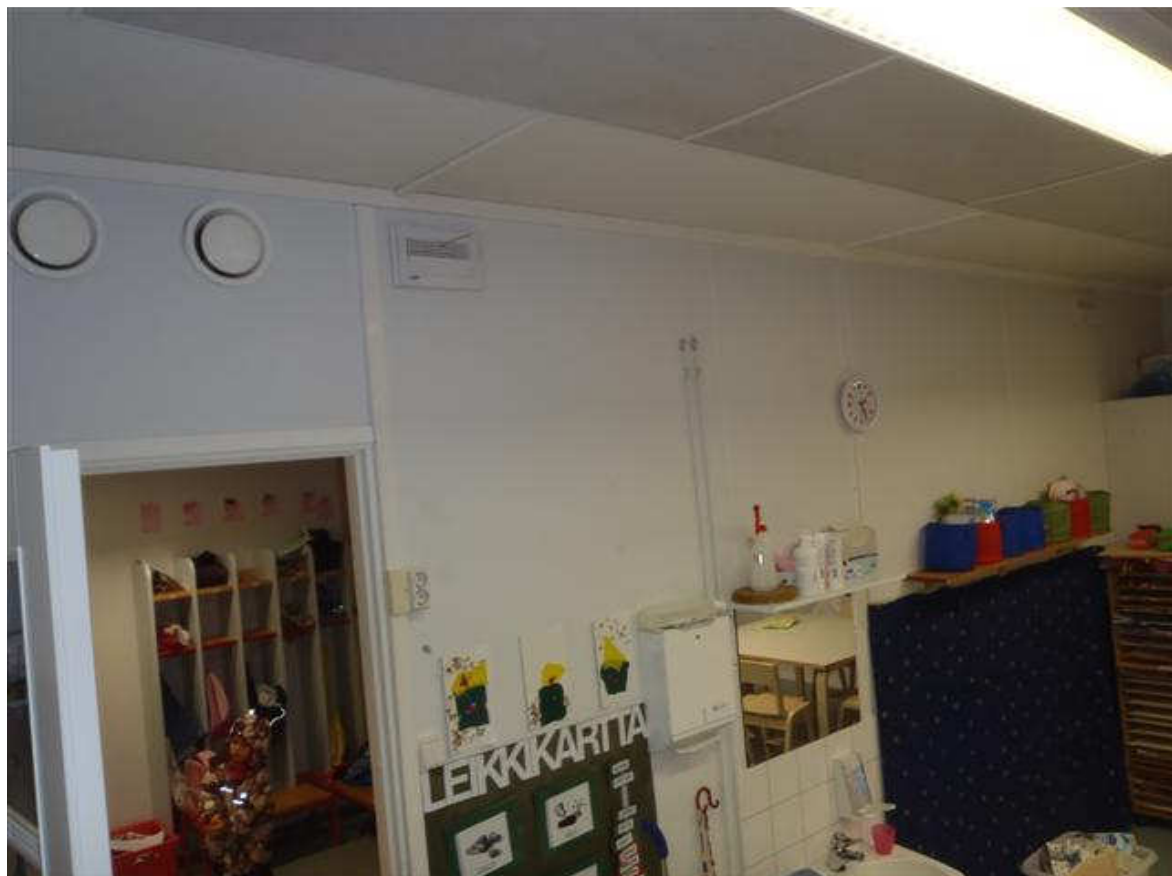
Huonetilojen ilmanvaihdon pääte-elimet ovat asennettu melko lähelle toisiansa (kuva 2) yleensä samalle puolelle huonetta, joten ilman vaihtuvuus koko huoneen osalta jää puutteelliseksi.

Kuva2. Ilmanvaihdon vierekkäisiä päätte-elimää.

- ilmamäärien tilakohtainen säätö, sekä ilmamäärien päivittäminen nykyisten ohjeiden (D2) vaatimalle tasolle ja ilmanvaihtopäätteiden heittokuvioiden säätö mahdollisimman kattavaksi huonetiloihin.
- ilmanvaihtokoneiden käyntiaikojen käyttötarpeen mukainen tarkastus ja asettelu.

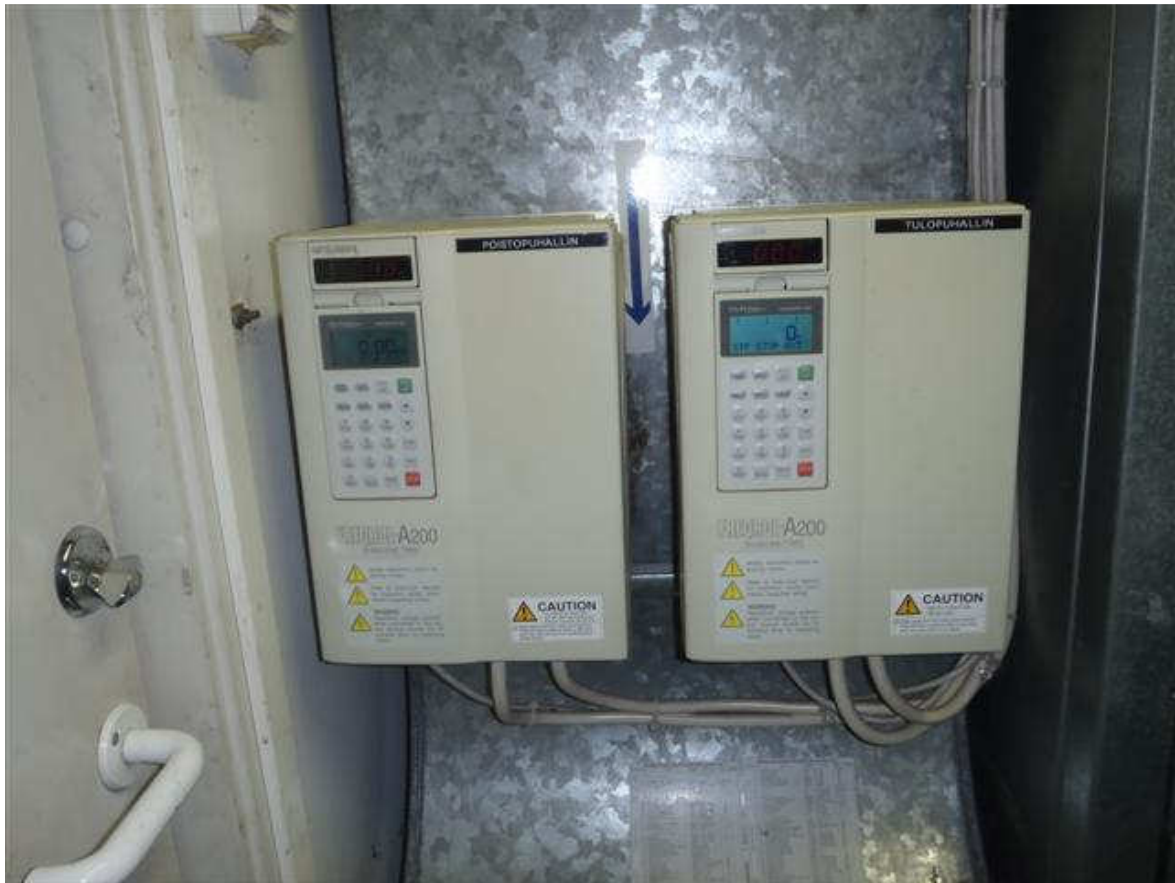
Tulo-poistoilmakoneen TF1 / PF1 kokonaisilmamäärät mitattiin konehuoneessa ja päiväkodin sisätiloissa kulkevista runkokanavista. Molempien koneiden käyttöä ohjaavat taajuusmuuttajat (kuva 3).

Koneet ovat täysteholla klo 04.00-12.00 ja 14.00–18.00 ja puolella teholla 12.00–14.00.

Klo 18.00–04.00 koneet ovat pois päältä.

Ulkoilman lämpötilan pudotessa alle -12 °C , tulo-poistokoneen käynti putoaa $\frac{1}{2}$ -teholle.

Kuva3. Tulo- ja poistoilmakoneiden tehoa ohjaavat taajuusmuuntajat.

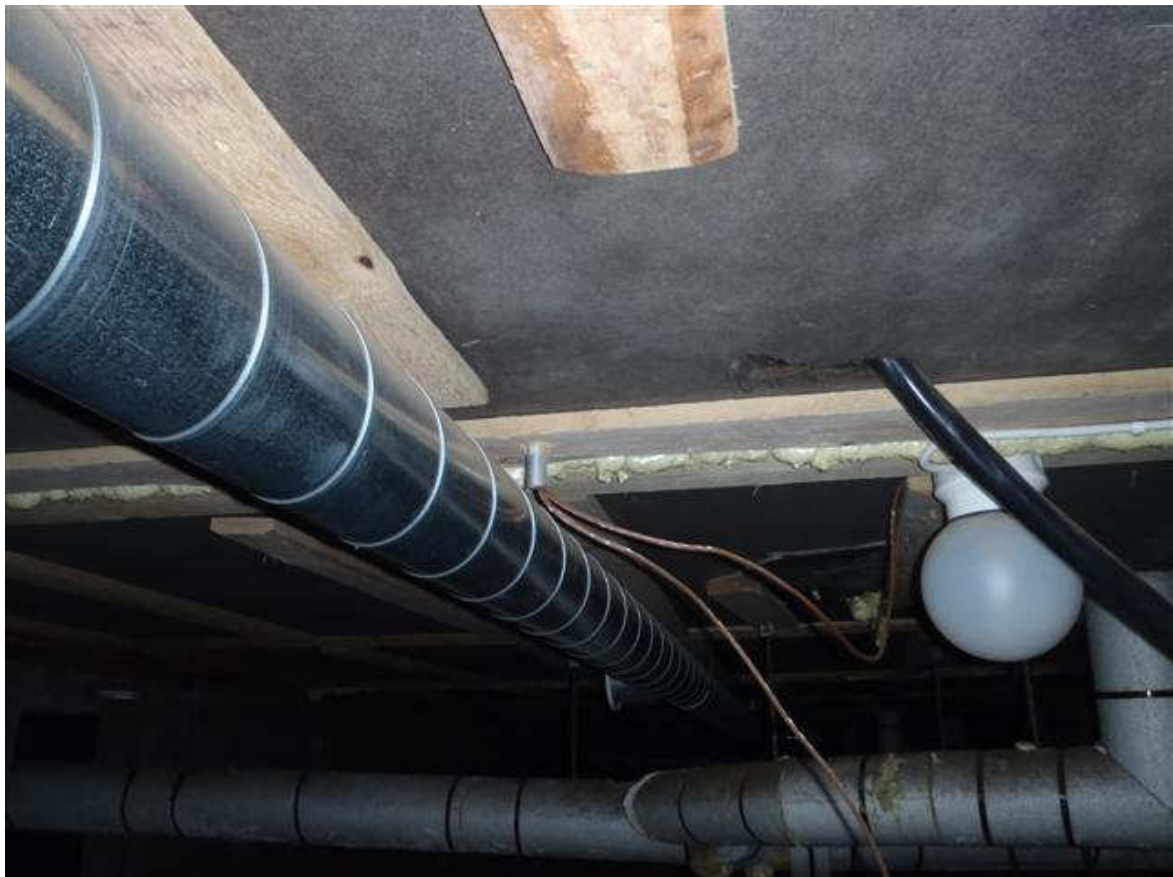
Rakennuksen alapohjan tuuletus on koneellinen (kuva 4), mutta ilmamääriä ei päässyt kunnolla mittaamaan koska kanavat kulkevat niin ahtaissa tiloissa. Kaikki alapohjan tuulettimesta palvelevat huippuimurit kuitenkin toimivat normaalisti.

Kuva3. Alapohjan tuuletuksen iv-kanavistoa.
