30.3.2012

IV-kuntotutkimus

Metsikköpolun päiväkot

Kukinkuja 14
01620 Vantaa

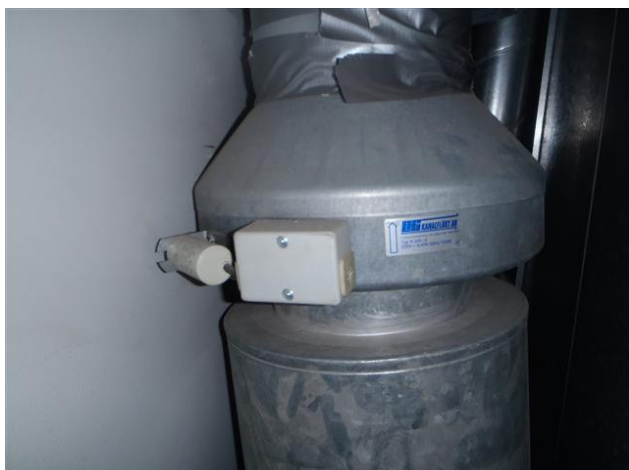
Alapohjan tuuleuksesta vastaavaa kanavapuhallinta PF3 ei saatu päälle, koska puhallinta ei ole sähköistetty (kuva 1).

Kuva 1 Alapohjan tuuleduksesta ja teknisen tilan ilmanvaihdosta vastaava kanavapuhallin PF 3.

- ilmanvaihto olisi syytä tasapainottaa huolellisella ilmanvaihdon säätötyöllä. Tilakohtaisen ilmanvaihdon toimivuus on erityisen tärkeää päiväkodeissa, joissa huoneiden ja välitilojen ovia pidetään usein suljettuina, eikä ilma pääse vapaasti kiertämään eri tilojen välillä.
- huonetilojen ilmamäärät olisi mahdollisuuksien mukaan pyrittävä nostamaan suositusten (D2) mukaisiksi.
- tuloilmapäätteiden ilmanohjaus on muutettava kohti huonetilaa.
- alapohjan tuuleduksesta ja teknisen tilan ilmanvaihdosta vastaava kanavapuhallin on saatava toimintakuntoiseksi.

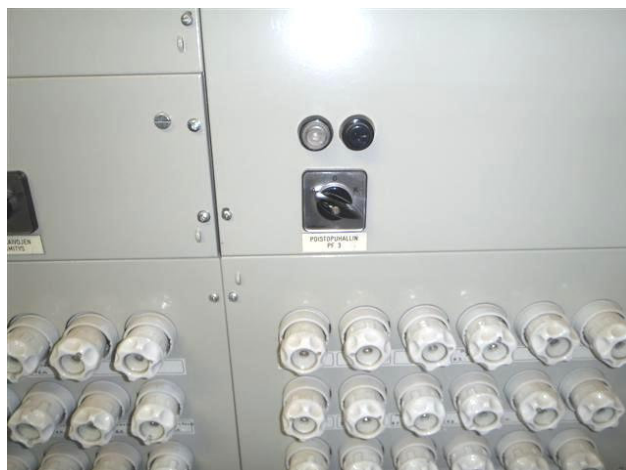
Alapohjan tuuletuksesta vastaavaa kanavapuhallinta PF3 ei ole sähköistetty, joten puhaltimen toimivuudesta ei ole tietoa. Teknisen tilan sähkökaapissa on kuitenkin puhaltimelle nokkakytkin (kuva 2). Alustatilan ilmanvaihtopiirustus (kuvat 3 ja 4) ei myöskään pidä paikkaansa, vaan poistoilmakanavisto on asennettu piirustuksesta poiketen.

Kuva 2 Kanavapuhaltimen PF3 nokkakytkin.

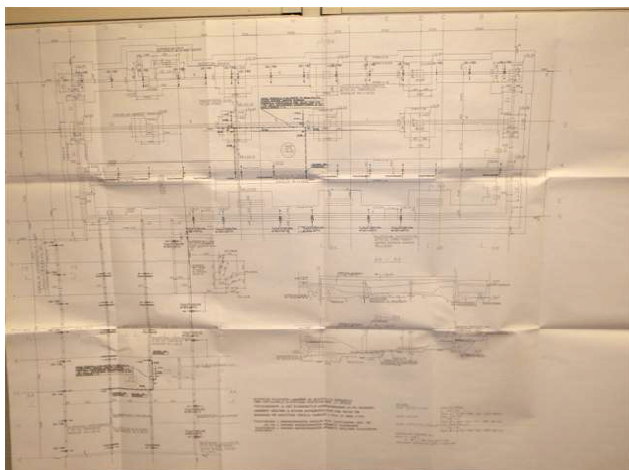
Kuva 3 Alustatilan ilmanvaihtopiirustus.

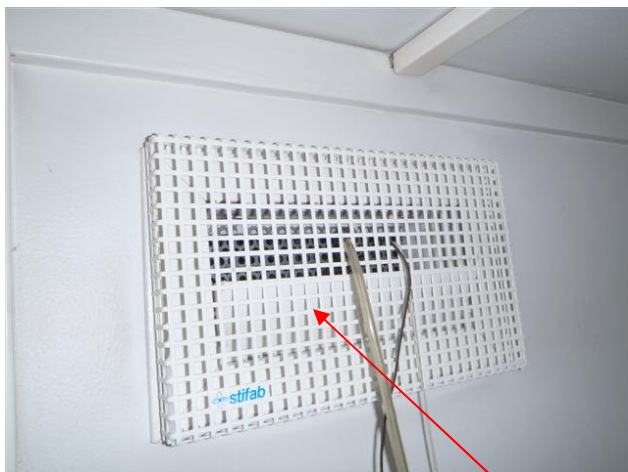
Tuloilman pääte-elinten rakenteen takia (kuva 5) melkein kaikkien huonetilojen tuloilma puhalletaan kohti kattoa tarkoituksena kuljettaa ilmaa kattopintaa pitkin. Tämä heikentää ilman kiertoa huoneissa, koska katon akustiikkalevyt ja valaisimet estävät tuloilman kulkeutumisen riittävän pitkälle huoneeseen (kuva 6).

Kuva 5 Tuloilman pääte-elimien **ilman-ohjauspelti** suuntaa tuloilman kohti kattoa.

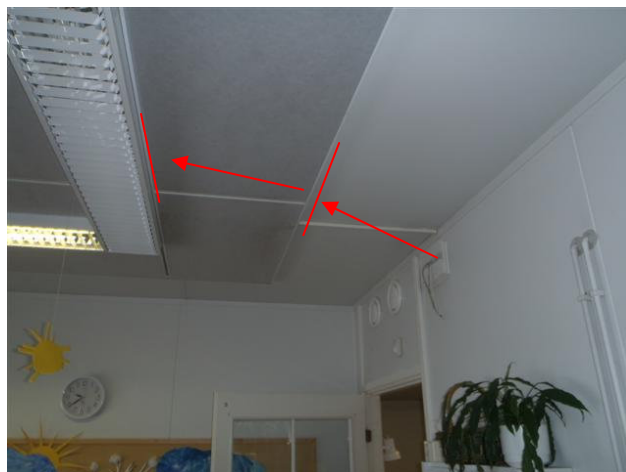
Kuva 6 Kattoa kohti puhallettavan tuloilman esteenä ovat akustiikkalevyt ja valaisimet.
