LÄMPÖKUVAUSRAPORTTI
23.5.2009

Maauninpolun päiväkoti
Maauninpolku 1
01450 VANTAA

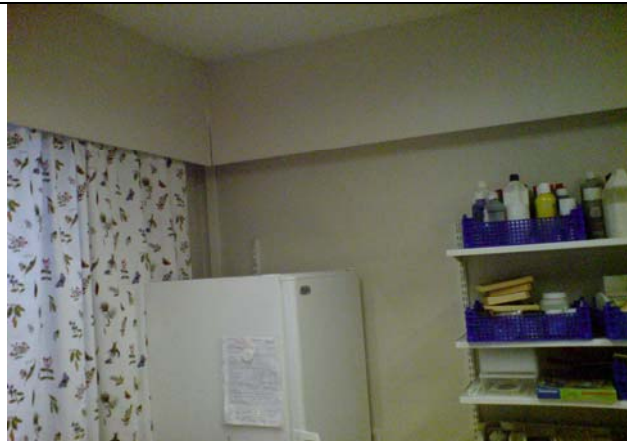
Nro 1.

Nro.	Huone	Ulko- lämpö- tila (°C)	Sisä- lämpö- tila (°C)	Vika- lämpö- tila (°C)	TI	Sijainti	Korjaus- luokka- suositus
1.	Huone 16	-3,0	21,1	18,8	90	Seinä	3

**Kommentit: Seinässä lämpötilapoikkeama.
 Korjausluokka: 3**

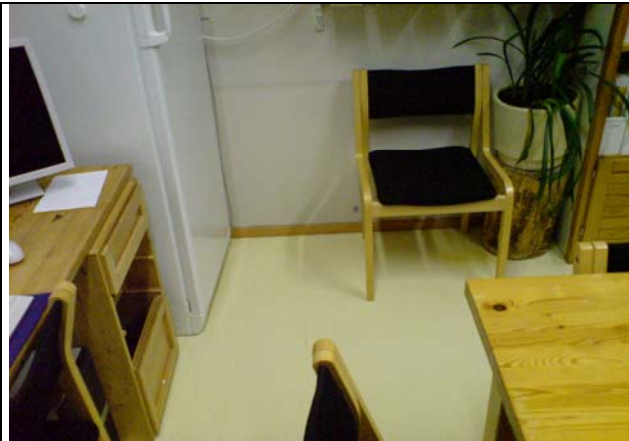
Nro 2.

2.	Huone 16	-3,0	21,1	15,7	78	Lattian ja seinän raja	3
3.	Huone 15	-3,0	22,1	4,0	28	Ikkuna	1
4.	Huone 01	-3,0	21,5	7,2	42	Ikkuna	1
5.	Huone 01	-3,0	21,5	1,4	18	Ikkuna	1

Kommentit: Seinän ja lattian rajassa lämpötilapoikkeama. Lievä ilmavuoto.
 Korjausluokka: 3

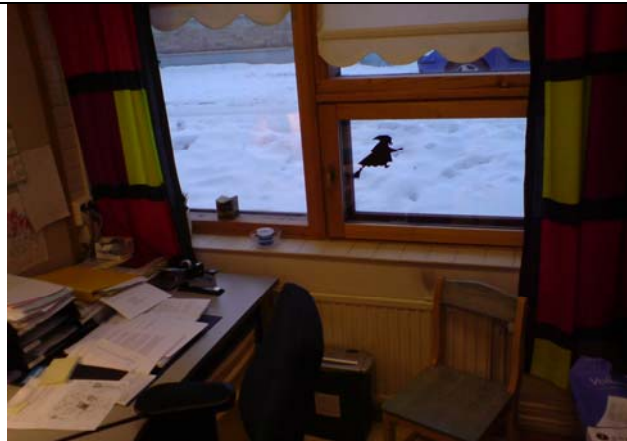
Nro 3.

Kommentit: Ikkunan tiivisteissä ilmavuotoa.
 Korjausluokka: 1

Kaikki korjausluokka 1:ksi luokitellut vikakohtat olivat ikkunoiden tiivisteiden ilmavuotoja. Pahimmassa kohdassa lämpötila oli 0 astetta lämpötilaindeksin ollessa 12. Parhaimmassakin vikakohtaksi luokitellussa ikkunassa lämpötilaindeksi oli vain 42. Useimmat vikakohtat voi olla korjattavissa tiivisteiden uusimisella. Myös paine-eron säätäminen normaalille tasolla saattaa "korjata" lievimmät vuotokohtat.

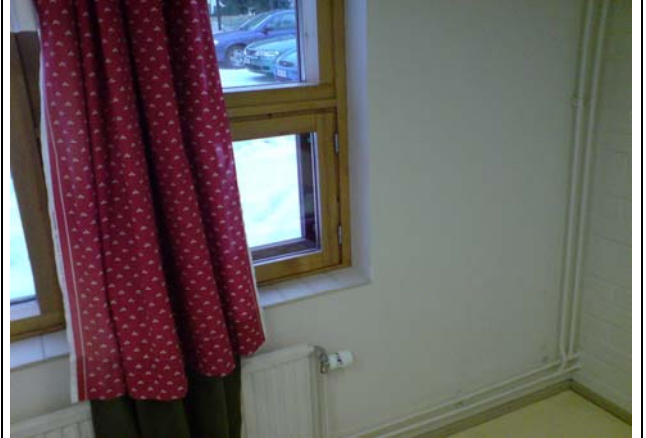
Nro 4.

Kommentit: Ikkunan tiivisteissä ilmavuotoa.
 Korjausluokka: 1

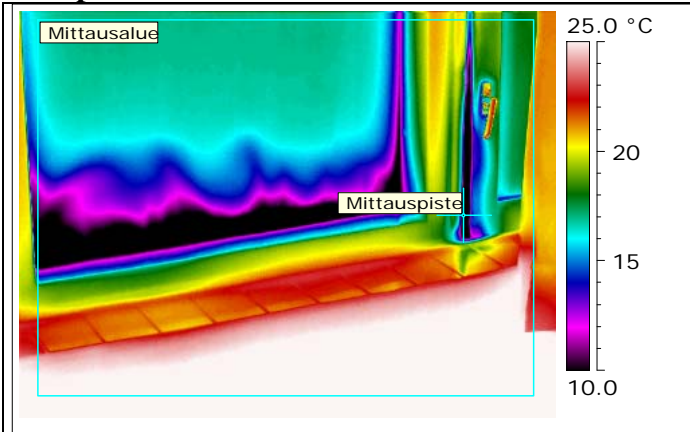
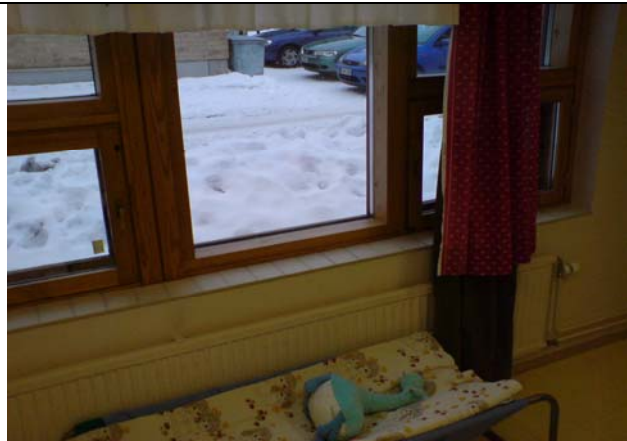
Nro 5.

Mittauspisteen lämpötila	4.1 °C
Mittausalue maks. lämpötila	46.0 °C
Mittausalue min. lämpötila	1.4 °C
Lämpötilaindeksi mitatun alueen minimilämpötilasta	18
Lämpötilaindeksi mitatusta pistelämpötilasta	29

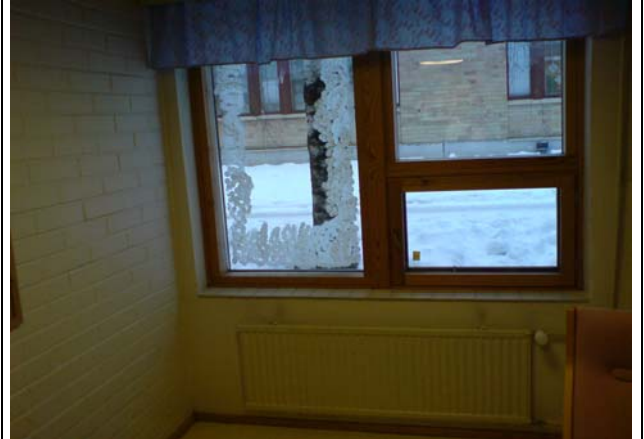
Nro 6.

6.	Huone 04	-3,0	21,9	5,2	33	Ikkuna	1
7.	Huone 02	-3,0	21,4	5,8	36	Ikkuna	1
8.	Huone 02	-3,0	21,4	0,0	12	Ikkuna	1
9.	Huone 09	-3,0	20,5	6,6	41	Ikkuna	1
10.	Huone 36	-3,0	22,2	17,1	84	Katto	3

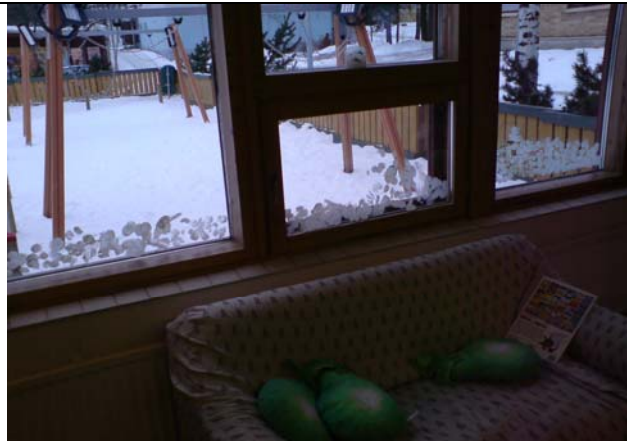
Nro 7.

Mittauspisteen lämpötila	11.1 °C
Mittausalue maks. lämpötila	27.5 °C
Mittausalue min. lämpötila	5.8 °C
Lämpötilaindeksi mitatun alueen minimilämpötilasta	36
Lämpötilaindeksi mitatusta pistelämpötilasta	58

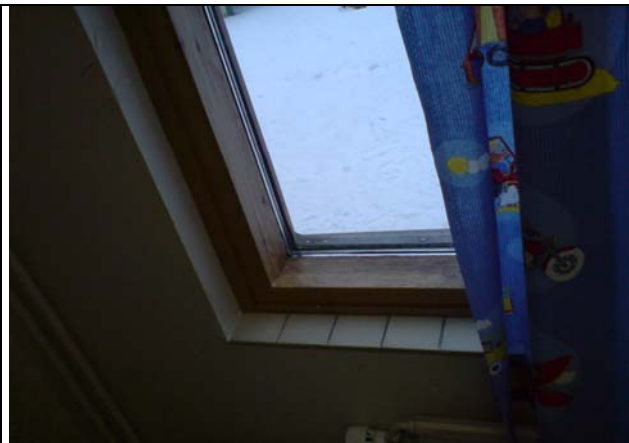
Nro 8.

Mittauspisteen lämpötila	6.0 °C	Emissiivisyys (Lämpökuvasta)	0.95
Mittausalue maks. lämpötila	20.2 °C	Heijastuva lämpötila (LHei lämpökuvasta)	21.4 °C
Mittausalue min. lämpötila	0.0 °C	Etäisyys (Lämpökuvasta)	2.0 m
Lämpötilaindeksi mitatun alueen minimilämpötilasta	12	Kameratyyppi	ThermaCAM P660 West
Lämpötilaindeksi mitatusta pistelämpötilasta	37	Kameran sarjanumero	404000245

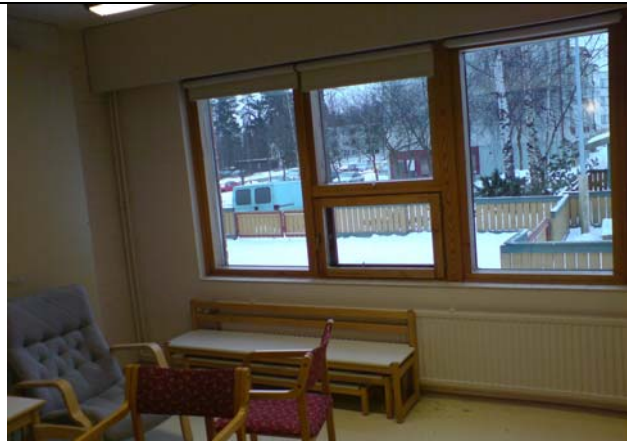
Nro 9.

Mittauspisteen lämpötila	18.0 °C
Mittausalue maks. lämpötila	43.5 °C
Mittausalue min. lämpötila	6.6 °C
Lämpötilaindeksi mitatun alueen minimilämpötilasta	41
Lämpötilaindeksi mitatusta pistelämpötilasta	90

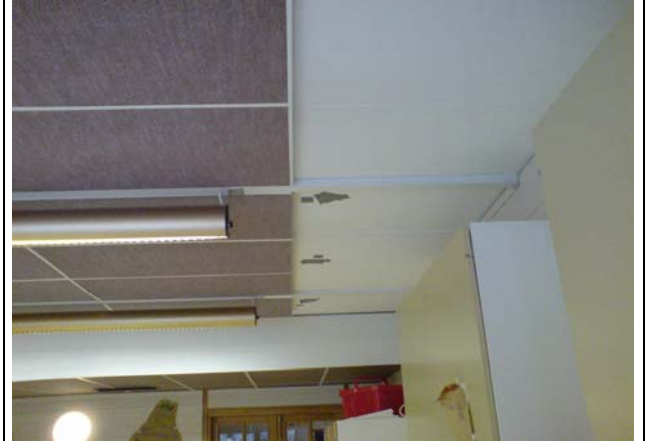
Nro 10.

Mittauspisteen lämpötila	20.6 °C	Emissiivisyys (Lämpökuvasta)	0.95
Mittausalue maks. lämpötila	24.5 °C	Heijastuva lämpötila (LHei lämpökuvasta)	21.1 °C
Mittausalue min. lämpötila	17.1 °C	Etäisyys (Lämpökuvasta)	2.0 m
Lämpötilaindeksi mitatun alueen minimilämpötilasta	84	Kameratyyppi	ThermaCAM P660 West
Lämpötilaindeksi mitatusta pistelämpötilasta	98	Kameran sarjanumero	404000245

Suurin osa havaitusta vikakohtista luokiteltiin 3. luokkaan. Useimmat tämän luokan viat löytyvät katosta tai nurkasta. Kaikissa kohdissa lämpötilaindeksi täytti hyvän tason kriteerin mutta lämpökuvissa on nähtävissä selkeä lämpötilapoikkeama ympäristöön nähden. Paine-eron suuruudesta johtuen nämä kohdat ovat todennäköisesti ilmavuotokohtia, jotka korjaantunevat paine-eron pienentämisellä.

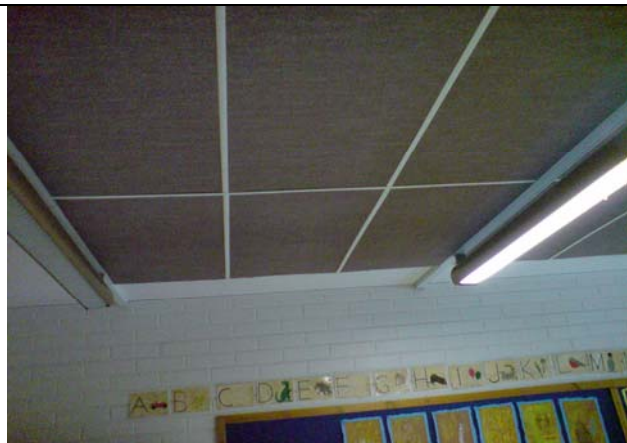
Nro 11.

11.	Huone 35	-3,0	21,2	16,5	81	Katto	3
12.	Huone 35	-3,0	21,2	15,9	78	Katto	3
13.	Huone 35	-3,0	21,2	16,9	82	Katto	3
14.	Huone 35	-3,0	21,2	16,0	78	Katto	3

Mittauspisteen lämpötila	20.1 °C	Emissiivisyys (Lämpökuvasta)	0.95
Mittausalue maks. lämpötila	21.6 °C	Heijastuva lämpötila (LHei lämpökuvasta)	21.2 °C
Mittausalue min. lämpötila	16.5 °C	Etäisyys (Lämpökuvasta)	2.0 m
Lämpötilaindeksi mitatun alueen minimilämpötilasta	81	Kameratyyppi	ThermaCAM P660 West
Lämpötilaindeksi mitatusta pistelämpötilasta	95	Kameran sarjanumero	404000245

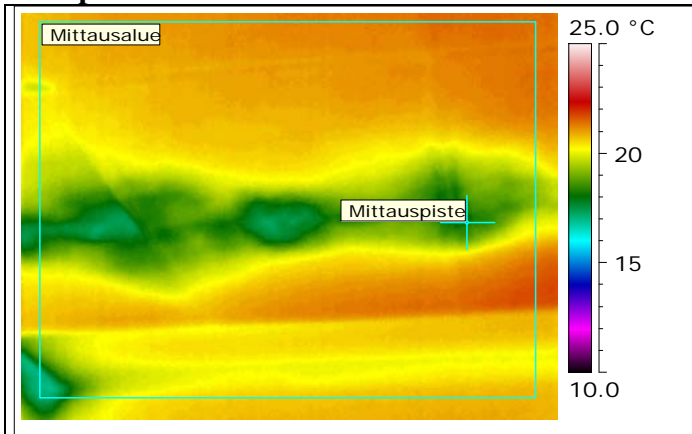
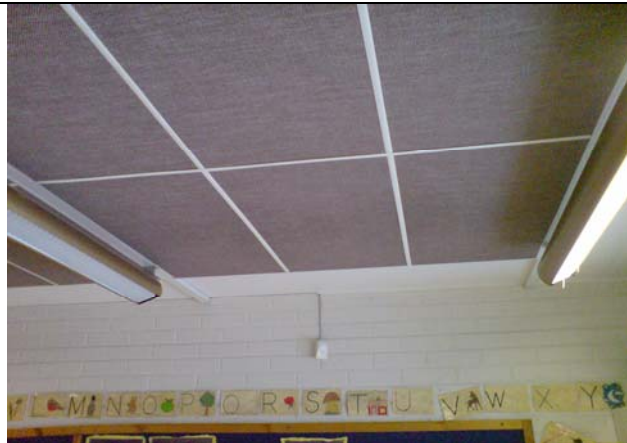
Nro 13.

Mittauspisteen lämpötila	18.3 °C	Emissiivisyys (Lämpökuvasta)	0.95
Mittausalue maks. lämpötila	21.8 °C	Heijastuva lämpötila (LHei lämpökuvasta)	21.2 °C
Mittausalue min. lämpötila	16.9 °C	Etäisyys (Lämpökuvasta)	2.0 m
Lämpötilaindeksi mitatun alueen minimilämpötilasta	82	Kameratyyppi	ThermaCAM P660 West
Lämpötilaindeksi mitatusta pistelämpötilasta	88	Kameran sarjanumero	404000245

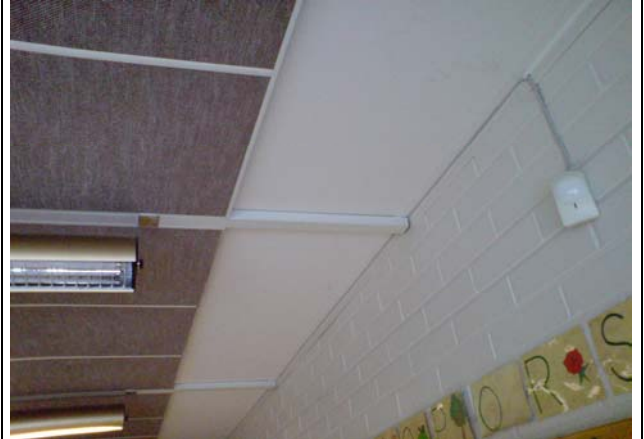
Nro 14.

Mittauspisteen lämpötila	17.0 °C	Emissiivisyys (Lämpökuvasta)	0.95
Mittausalue maks. lämpötila	21.4 °C	Heijastuva lämpötila (LHei lämpökuvasta)	21.2 °C
Mittausalue min. lämpötila	16.0 °C	Etäisyys (Lämpökuvasta)	2.0 m
Lämpötilaindeksi mitatun alueen minimilämpötilasta	78	Kameratyyppi	ThermaCAM P660 West
Lämpötilaindeksi mitatusta pistelämpötilasta	83	Kameran sarjanumero	404000245

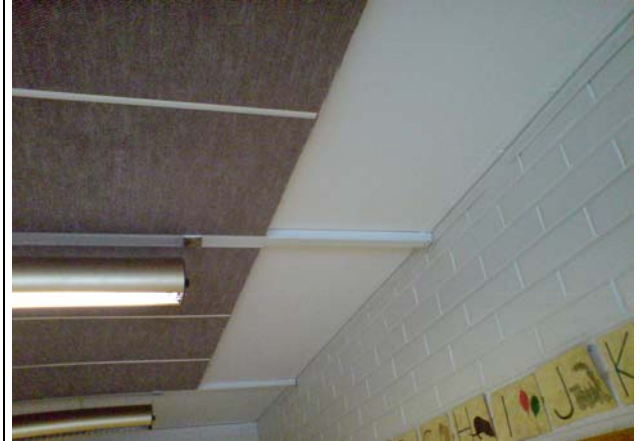
Nro 15.

15.	Huone 35	-3,0	21,2	16,7	81	Katto	3
16.	Huone 34	-3,0	21,0	16,7	82	Nurkka	3
17.	Huone 40	-3,0	20,9	16,4	81	Katto	3
18.	Huone 40	-3,0	20,9	16,5	82	Katto	3

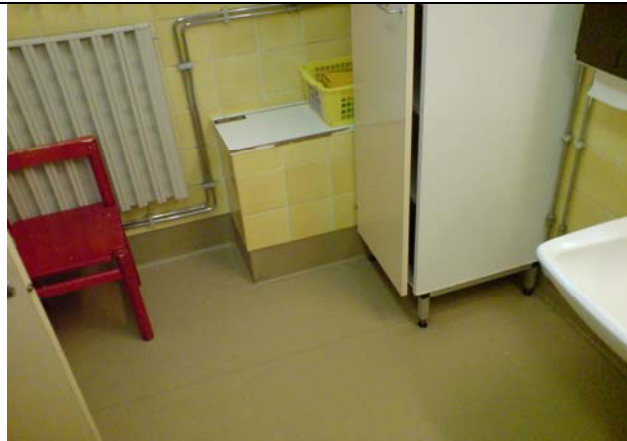
Nro 16.

Mittauspisteen lämpötila	18.5 °C
Mittausalue maks. lämpötila	38.1 °C
Mittausalue min. lämpötila	16.7 °C
Lämpötilaindeksi mitatun alueen minimilämpötilasta	82
Lämpötilaindeksi mitatusta pistelämpötilasta	90

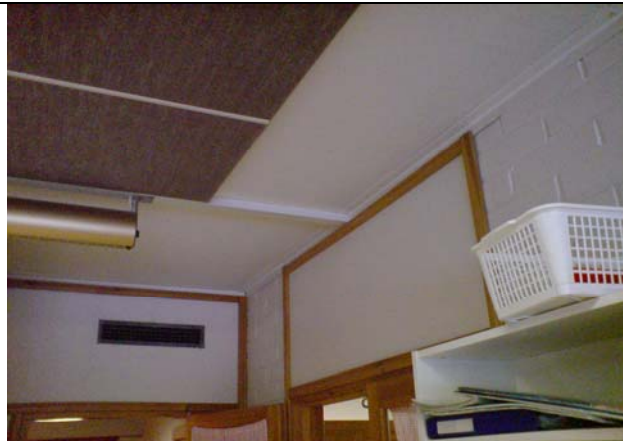
Nro 18.

Mittauspisteen lämpötila	18.9 °C
Mittausalue maks. lämpötila	21.4 °C
Mittausalue min. lämpötila	16.5 °C
Lämpötilaindeksi mitatun alueen minimilämpötilasta	82
Lämpötilaindeksi mitatusta pistelämpötilasta	92

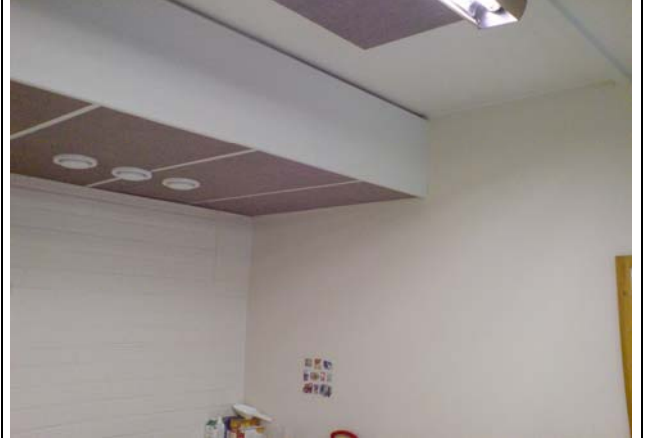
Nro 20.

19.	Huone 41	-3,0	19,9	14,3	76	Nurkka	3
20.	Huone 41	-3,0	19,9	14,7	77	Ikkuna	3
21.	Huone 24	-3,0	21,1	14,4	76	Nurkka	3
22.	Huone 24	-3,0	21,1	14,4	76	Nurkka	3

Mittauspisteen lämpötila	14.7 °C	Emissiivisyys (Lämpökuvasta)	0.95
Mittausalue maks. lämpötila	19.6 °C	Heijastuva lämpötila (LHei lämpökuvasta)	19.9 °C
Mittausalue min. lämpötila	14.7 °C	Etäisyys (Lämpökuvasta)	2.0 m
Lämpötilaindeksi mitatun alueen minimilämpötilasta	77	Kameratyyppi	ThermaCAM P660 West
Lämpötilaindeksi mitatusta pistelämpötilasta	78	Kameran sarjanumero	404000245

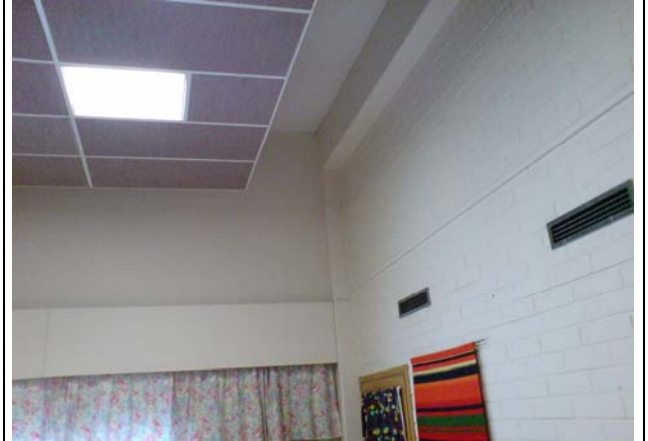
Nro 21.

Mittauspisteen lämpötila	15.4 °C	Emissiivisyys (Lämpökuvasta)	0.95
Mittausalue maks. lämpötila	22.2 °C	Heijastuva lämpötila (LHei lämpökuvasta)	20.1 °C
Mittausalue min. lämpötila	14.4 °C	Etäisyys (Lämpökuvasta)	2.0 m
Lämpötilaindeksi mitatun alueen minimilämpötilasta	76	Kameratyyppi	ThermaCAM P660 West
Lämpötilaindeksi mitatusta pistelämpötilasta	80	Kameran sarjanumero	404000245

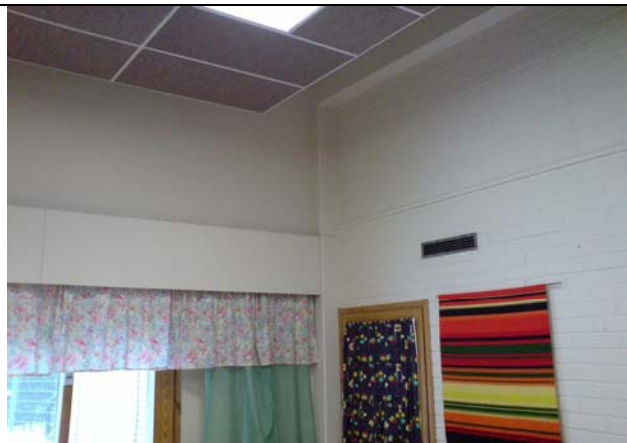
Nro 22.

Mittauspisteen lämpötila	15.5 °C
Mittausalue maks. lämpötila	22.3 °C
Mittausalue min. lämpötila	14.4 °C
Lämpötilaindeksi mitatun alueen minimilämpötilasta	75
Lämpötilaindeksi mitatusta pistelämpötilasta	80

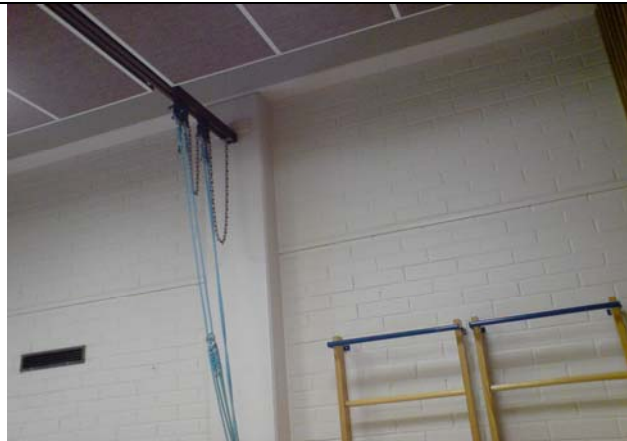
Nro 23.

23.	Huone 24	-3,0	21,1	15,5	80	Pilari	3

Mittauspisteen lämpötila	17.1 °C
Mittausalue maks. lämpötila	20.4 °C
Mittausalue min. lämpötila	15.5 °C
Lämpötilaindeksi mitatun alueen minimilämpötilasta	80
Lämpötilaindeksi mitatusta pistelämpötilasta	87
