Lämpökuvausraportti

ThermoSunEco Oy

Metsälinnun päiväkoti

Vantaan Tilakeskus

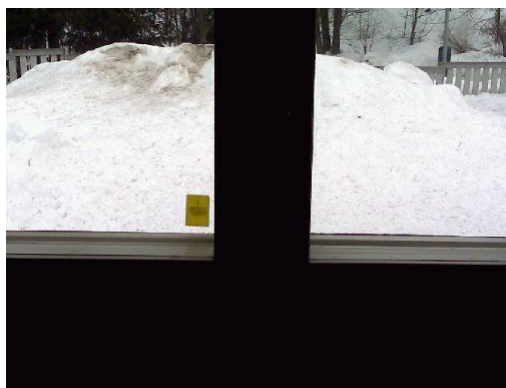
Kuvauskohde: Versta

Talve= mittausalueen minimilämpötila	2,1
To = Ulkolämpötila =	-5,0
Ti = sisälämpötila (mittaus 1,1m korkeudelta, keskeltä huonetilaa) =	21,5
Lämpötilaindeksi alueen minimilämpötilasta=	27

Kommentit: Tuuletus ikkunassa tiiviste/karmi vuoto. Korjausluokka 1

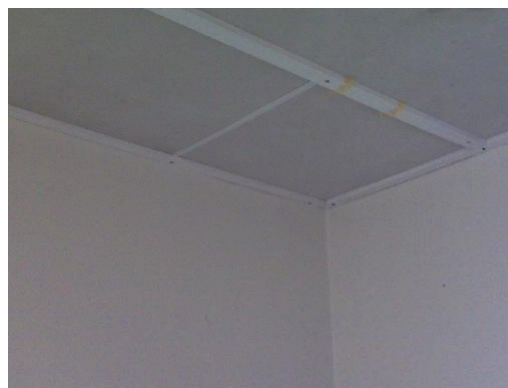
Kuvauskohde: Ryhmähuone (50)

Talue= mittausalueen minimilämpötila	6,3
To = Ulkolämpötila =	-5,0
Ti = sisälämpötila (mittaus 1,1m korkeudelta, keskeltä huonetilaa) =	21,5
Lämpötilaindeksi alueen minimilämpötilasta=	43

Kommentit: Katon rajassa ilmavuotoja. Korjausluokka 1

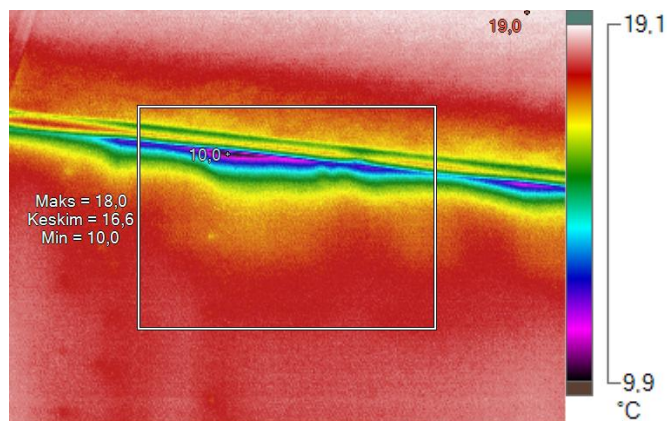
Kuvauskohde: Ryhmähuone (48)

Talue= mittausalueen minimilämpötila	10,0
To = Ulkolämpötila =	-5,0
Ti = sisälämpötila (mittaus 1,1m korkeudelta, keskeltä huonetilaa) =	21,5
Lämpötilaindeksi alueen minimilämpötilasta=	57

Kommentit: Katon rajassa tiskipöydän yläpuolella ilmavuotoja. Korjausluokka 1

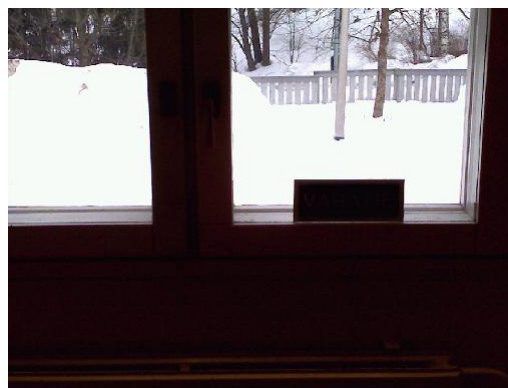
Kuvauskohde: Leikki ja lepo huone (47)

Talue= mittausalueen minimilämpötila	1,4
To = Ulkolämpötila =	-5,0
Ti = sisälämpötila (mittaus 1,1m korkeudelta, keskeltä huonetilaa) =	21,5
Lämpötilaindeksi alueen minimilämpötilasta=	24

Kommentit: Ikkunassa tiiviste/karmivuoto. Korjausluokka 1

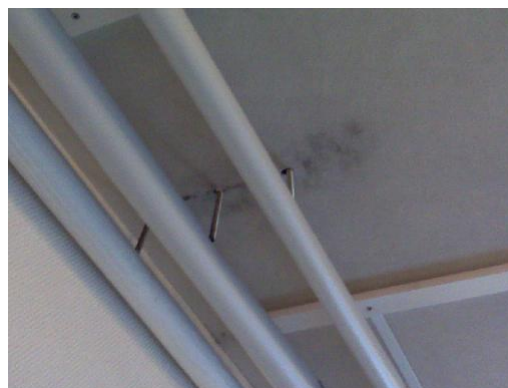
Kuvauskohde: Ryhmähuone (37)

Talue= mittausalueen minimilämpötila	5,1
To = Ulkolämpötila =	-4,0
Ti = sisälämpötila (mittaus 1,1m korkeudelta, keskeltä huonetilaa) =	21,5
Lämpötilaindeksi alueen minimilämpötilasta=	36

Kommentit: Putkien kannattimien kohdalla kylmä kohta. Sama toistuu jokaisessa kiinnityskohdassa. Seinän ja koton liitoksessa myös ilmavuotoa. Korjausluokka 1

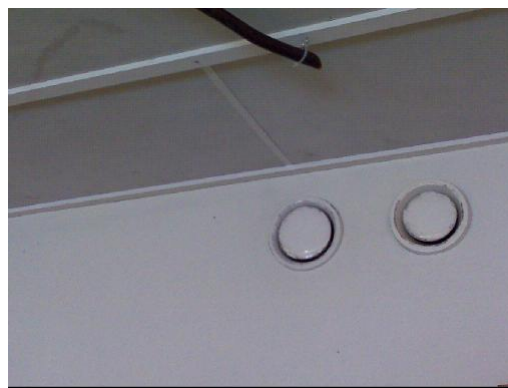
Kuvauskohde: Ryhmähuone (37)

Talue= mittausalueen minimilämpötila	12,6
To = Ulkolämpötila =	-4,0
Ti = sisälämpötila (mittaus 1,1m korkeudelta, keskeltä huonetilaa) =	21,5
Lämpötilaindeksi alueen minimilämpötilasta=	65

Kommentit: Katon rajassa ilmavuotoa. Korjausluokka 2

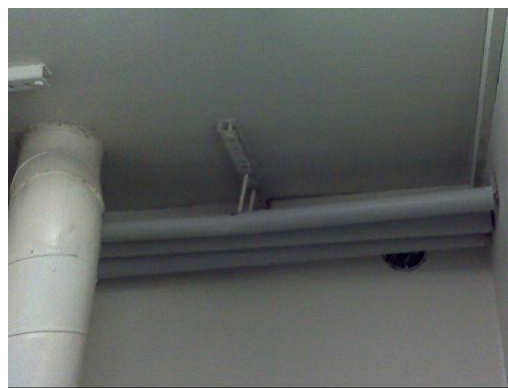
Kuvauskohde: Varasto (38)

Talue= mittausalueen minimilämpötila	5,7
To = Ulkolämpötila =	-4,0
Ti = sisälämpötila (mittaus 1,1m korkeudelta, keskeltä huonetilaa) =	21,5
Lämpötilaindeksi alueen minimilämpötilasta=	38

Kommentit: Samanlainen vuoto kohta kuin muissakin putkien kannattimissa. Lisäksi seinän katon liitoskohdassa on ilmavuotoa. Korjausluokka 1

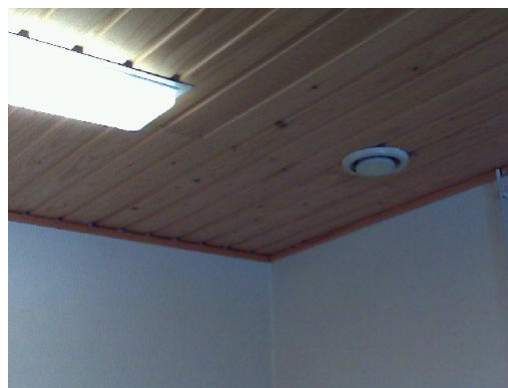
Kuvauskohde: WC-pesuh (52)

Kommentit: WC.n katossa eristepuutteita. Korjausluokka 2
