11.12.2012

Tutkimuskohde Pähkinärinteen koulu, Mantelikuja 4, Vantaa

SISÄILMASTO- JA KOSTEUSTEKNINEN KUNTOTUTKIMUS

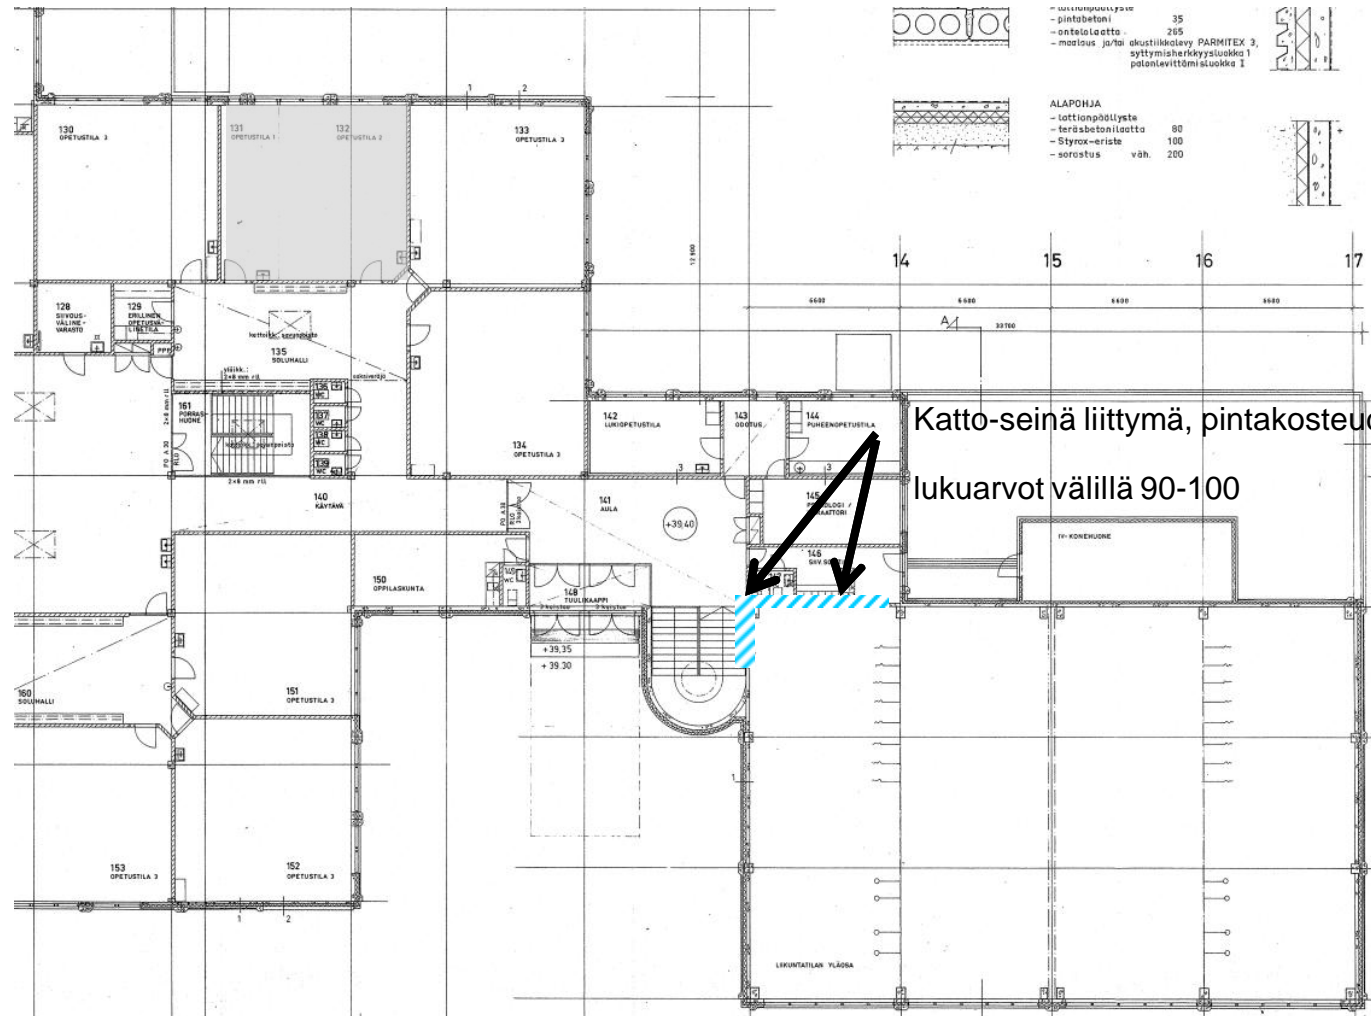
Mittauspisteet pohjakuvassa

Katto-seinä liittymä, pintakosteuden lukuarvot välillä 90-100

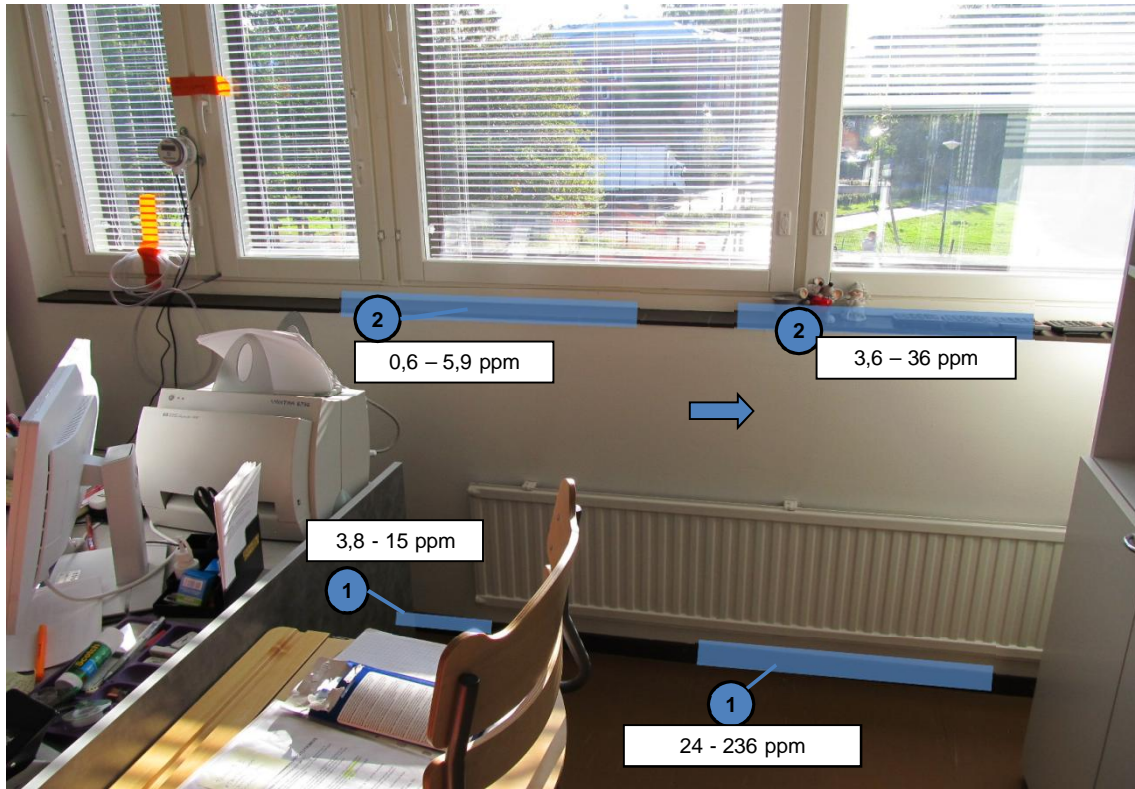
ULKOSEINÄN MERKKIAINEKOKEET LUOKASSA 131, 5.9.2012

- Ensimmäisen kerroksen tiloissa 131 ja 132 on merkittäviä ilmavuotoja epäpuhtaammista rakenneosista sisäilmaan ulkoseinän liittymissä välipohjaan ja ikkunarakenteisiin.

- Luokissa 131 ja 132 tiivistetään väli- ja yläpohjan betonilaatan ja seinien välinen liittymä ilmatiiviiksi. Tiivistykset viedään ehyinä väliseinien läpi, niihin tehtävien reikien kautta. Ulkoseinillä tiivistetään ikkunoiden karmien ja ulkoseinän sisäkuoren välinen liittymä ilmatiiviiksi. Luokissa poistetaan katossa olevat ääntä vaimentavat mineraalivillalevyt ja niiden kohdilla olevat kiinnitysliimat ja tasoitteet. Tutkitaan mahdolliset betoniin imeytyneet liimasta peräisin olevat jäänteet, jotka haihdutetaan tai estetään niiden leviäminen sisätiloihin pinnoittamalla.

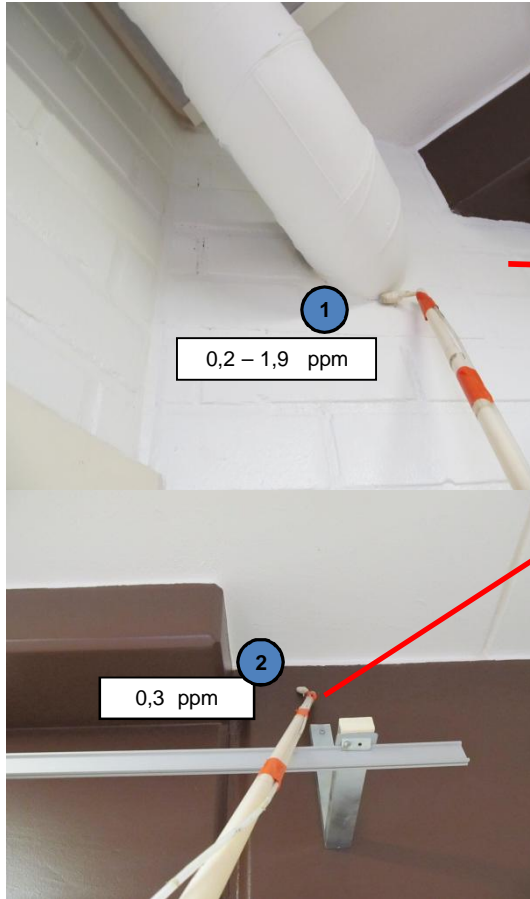
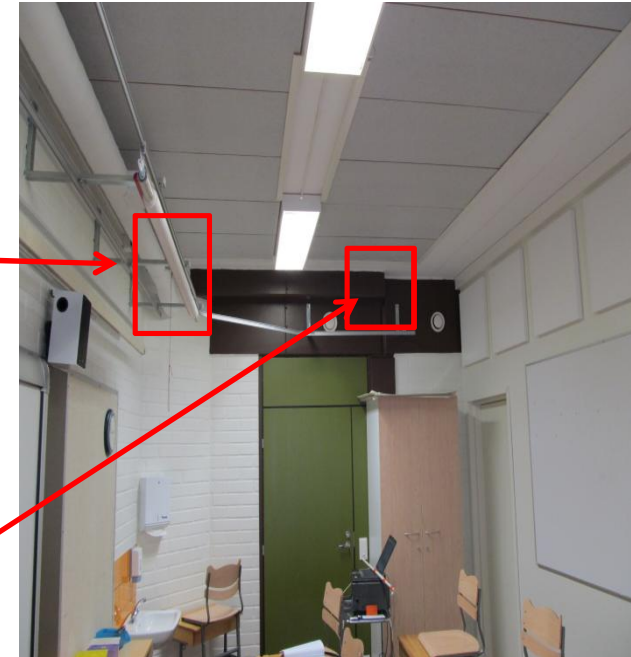
YLÄPOHJAN MERKKIAINEKOKEET LUOKASSA 132, 6.9.2012

HALKEAMA SEINÄSSÄ

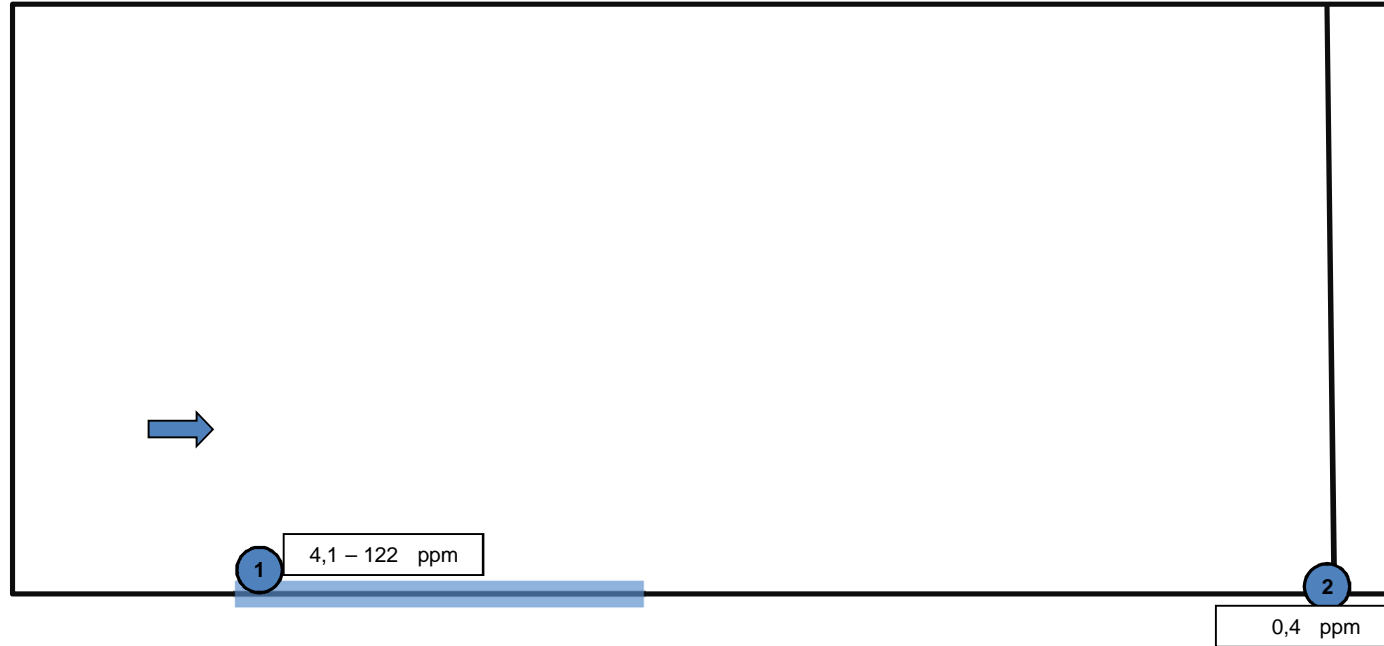
MAANVASTAISEN SEINÄN MERKKIAINEKOKKEET LUOKASSA 009, 6.9.2012

Tutkimus suoritettiin alipaineistetulla ilmanvaihdolla, tila oli tutkimuksen aikana lievän alipaineinen maanvastaiseen seinään päin.

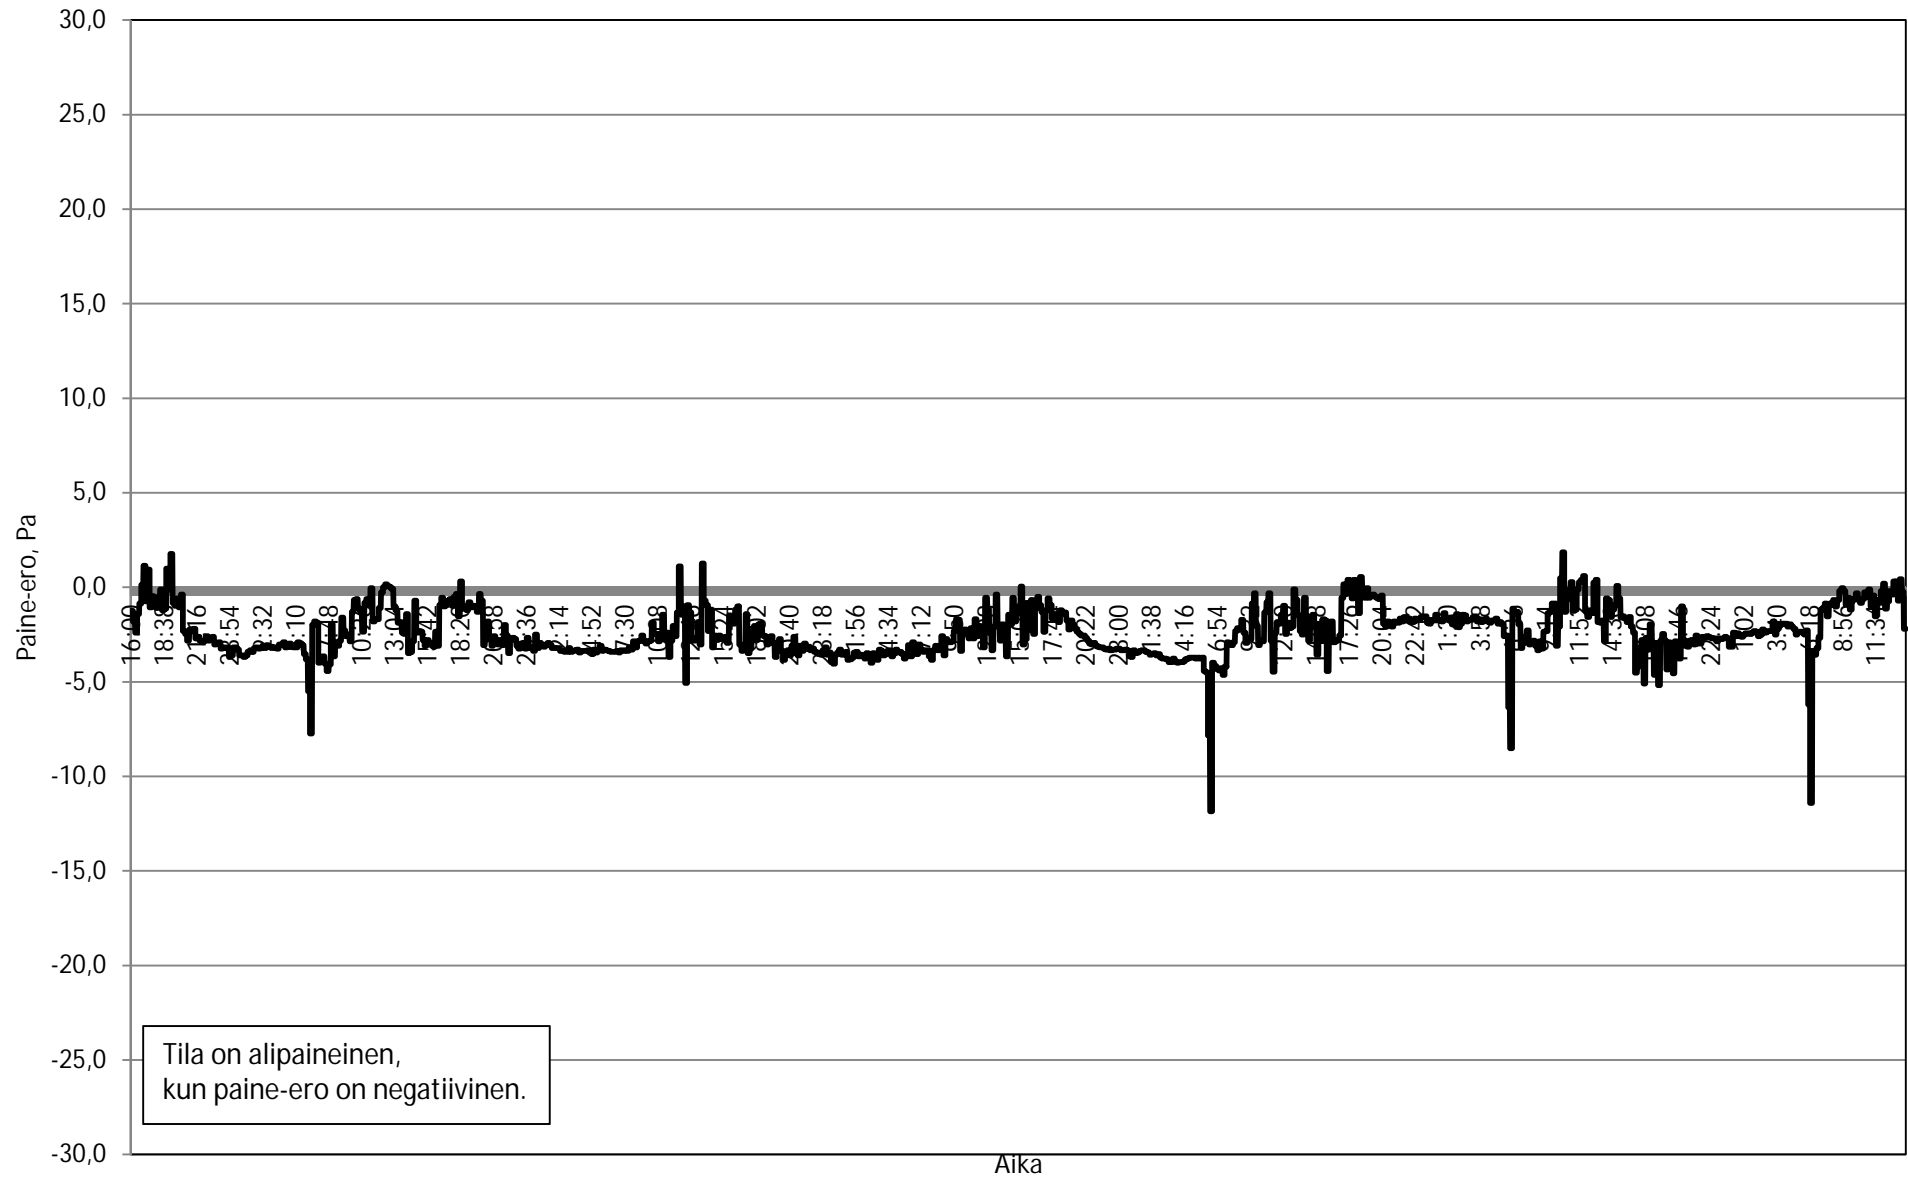
PS1: tilan 008 ja ulkoilman välinen paine-ero, 6.-12.9.2012

- tila 008 oli päiväaikaan keskimäärin 0...-3 pascalia ja yöaikaan keskimäärin -2...-4 pascalia ulkoilmaan nähden,
- tila 009 oli keskimäärin 0...+1 pascalia ylipaineinen maatäyttöön nähden, tila oli hetkellisesti myös alipaineinen 0...-1 pascalia,
- tila 045 oli keskimäärin -2...-4 pascalia alipaineinen ulkoilmaan nähden,
- tila 108 yöaikaan ja viikonloppuna keskimäärin 0...-2 pascalia alipaineinen ja päiväaikaan -1...-8 pascalia alipaineinen ulkoilmaan nähden,
- tila 131 oli päiväaikaan -1...-10 pascalia ja yöaikaan keskimäärin -1...-4 pascalia alipaineinen ulkoilmaan nähden.

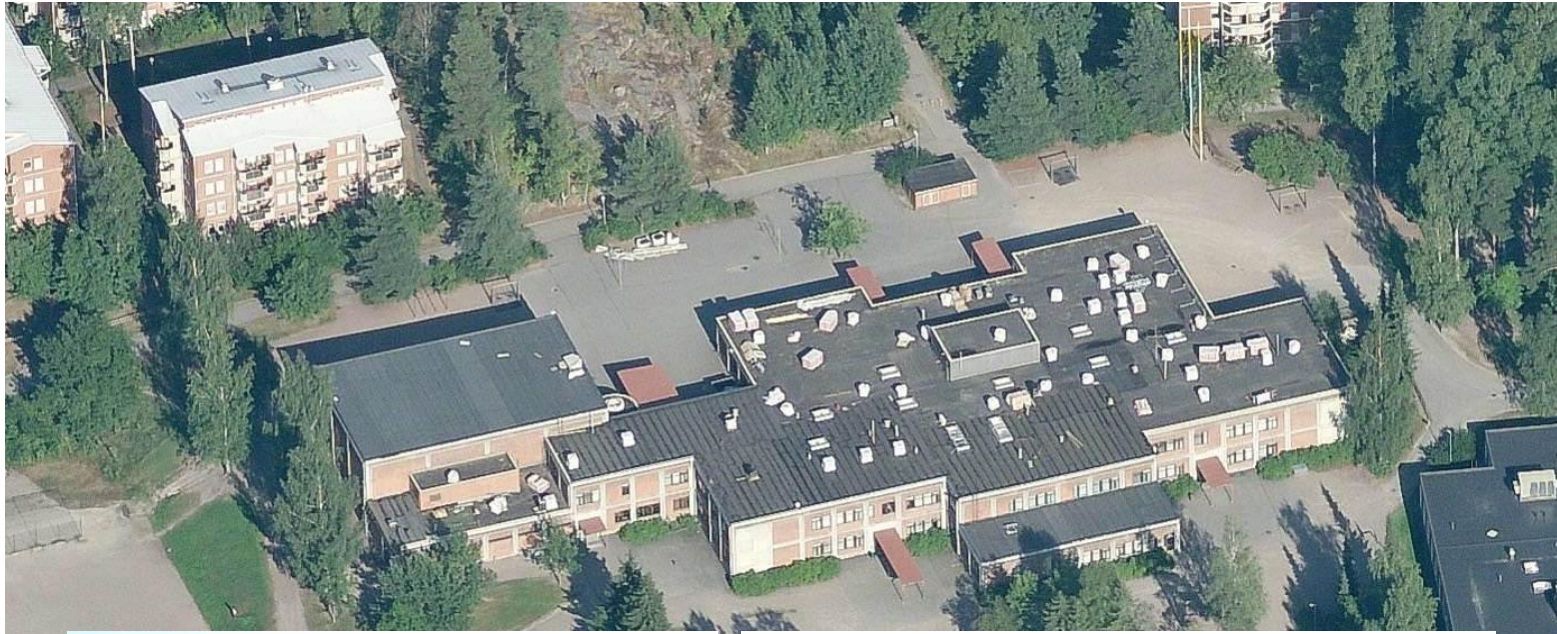
Kuvat 1- 4. Tutkimuskohteena on koulurakennus Vantaalla osoitteessa Mantelikuja 4, Vantaa. Tutkittava rakennus on rakennettu 1970 ja 1980 luvun taitteessa. Rakennuksessa on kaksi kerrosta. Lisäksi katolla on IV-konehuone. Rakennus on rinteessä, länsipuolella pohjakerros on kokonaan maanpinnan yläpuolella ja itäpuolella pohjakerros on kokonaan maanpinnan alapuolella. Pohjakerroksen jatkeena itäpuolella on maallattainen ryömintätila talotekniikkaa varten. Ensimmäinen kerros jatkuu itäpuolella pidemmälle kuin pohjakerros, joten ryömintätila jää keskelle rakennusta. Muut alapohjarakenteet ovat maanvastaisia betonilaattoja. Kantavat rakenteet ovat pääosin teräsbetonia, julkisivut ovat tiililaattapintaisia sandwich-elementtejä. Väliseinät ovat yleensä muurattuja kiviseiniä.

Rakennuksessa on koneellinen ilmanvaihto.

Sisäilman laatuun liittyvät tutkimukset tehtiin rakennuksen pohjakerroksessa tilojen 007-009 ja 023 alueella, rakennuksen ensimmäisessä kerroksessa luokissa 131 ja 132 ja niihin liittyvissä tiloissa. Sisäilman laatumittauksia on tehty pinnoille laskeutuvien mineraalikuitujen ja haihtuvien orgaanisten yhdisteiden osalta.

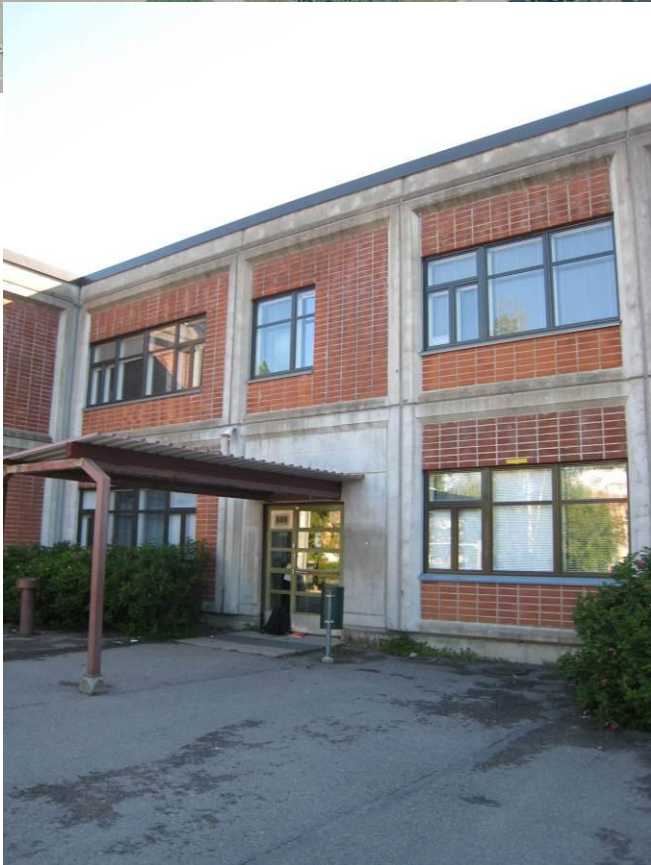
- Pohjakerroksessa, tutkittujen tilojen, julkisivuelementeissä on silmien havaittavia halkeamia sisäkuoren sementtilaastilla täytetyissä elementtisaumoissa ja aukkojen pielissä. Halkeamien kautta voi sekoittua ulkoseinän eristetilan ilmaa sisätiloihin. Luokassa 023 havaittiin tiivistämättömiä läpivientejä maalaus tai kuuma-käsittely tilan vastaisessa seinässä. Merkkiaineen avulla tehtyjen tiiveyskokeiden perusteella sekoittuu elementtien eristetilojen ilmaa merkittävässä määrin sisätiloihin ulkoseinän ja alapohjan liittymistä. Myös ikkunoiden ja elementtien liitoskohdissa on paikoin vastaavanlasia vuotopaikkoja. Ilmavuotojen mukana voi sekoittua mm. sokkelielementtien maanpinnan alapuolisista, kosteudelle alttiina olevista, eristetiloista sisäilmaan epäpuhtauksia, jotka voivat aiheuttaa ärsytysoireita.

Kuvat 5 - 7. Pohjakerroksessa, tutkitun alueen, julkisivuelementeissä on silmien havaittavia halkeamia sisäkuoren sementtilaastilla täytetyissä elementtisaumoissa ja aukkojen pielissä. Halkeamien kautta voi sekoittua sokkeliementtien maanpinnan alapuolisista, kostudelle alttiina olevista, eristetiloista epäpuhtauksia sisäilmaan. Merkkiaineen avulla tehtyjen tiiveyskokeiden perusteella sekoittuu elementtien eristetilojen ilmaa merkittävässä määrin sisätiloihin ulkoseinän ja alapohjan liittymistä. Myös ikkunoiden ja elementtien liitoskohdissa on vastaavia vuotopaikkoja paikoin.

- Luokissa 007, 008, 009, 023 tiivistetään ilmatiiviiksi lattian läpiviennit betonilaatan yläpinnan tasoon. Luokissa tiivistetään ulkoseinissä olevat halkeamat ilmatiiviiksi. Luokissa tiivistetään myös betonilaatan ja seinien välinen liittymä. Tiivistys tehdään kaikkiin laatan läpimeneviin rakenteisiin, joita ovat ulkoseinät, pilarit, kantavat tb-seinät. Tiivistykset viedään ehyinä väliseinien läpi, niihin tehtävien reikien kautta. Samalla varmistetaan tiiliseinien tiivistystarve, toteamalla ulottuvatko tiiliseinät alapohjalaatan lävitse. Ulkoseinillä tiivistetään ikkunoiden karmien ja ulkoseinän sisäkuoren välinen liittymä ilmatiiviiksi. Luokassa 023 teknisten luokkien vastaisen väliseinän läpiviennit tiivistetään ilmatiiviiksi. Ennen tiivistystöiden aloittamista luokissa 007, 008, 009 ja 023 tutkitaan sisäilman haihtuvien orgaanisten yhdisteiden pitoisuus. Tulosten perusteella selvitetään 2-Etyyli-1-heksanolin pitoisuus laajemmalla alueella ja mahdollisten lattiamateriaalien uusimistarve.

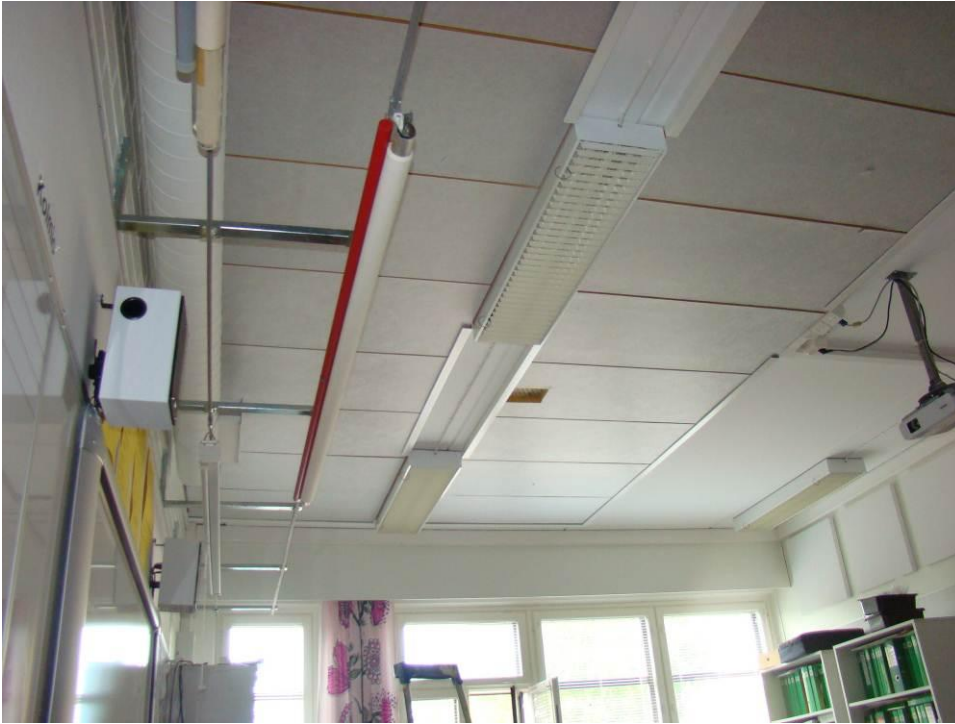
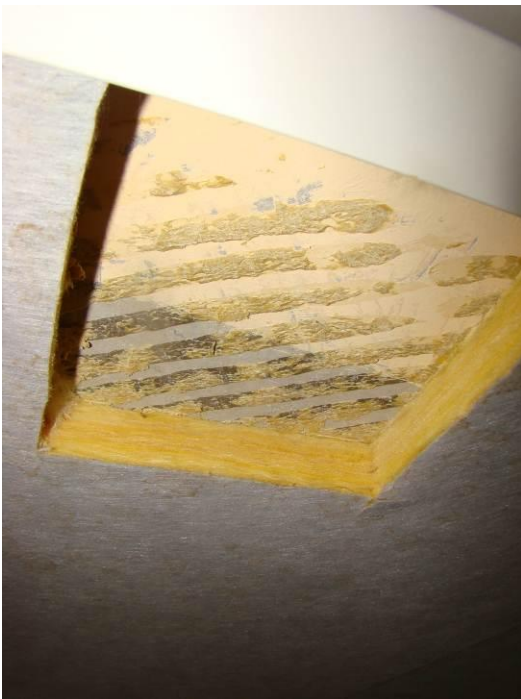
- Luokan 131 katossa otetun materiaalinäytteen VOC-pitoisuudet olivat poikkeuksellisen korkeita ja ne ovat peräisin akustiikkalevyjen liimasta, poikkeama on syntynyt ilmeisesti asennusvaiheessa.

Kuvat 8 - 9. Luokissa 131 ja 132 oli havaittu poikkeavaa hajua. Huoneessa tutkittiin sisäilman haihtuvat orgaaniset yhdisteet ns. VOC-mittauksella, jonka tuloksissa ei havaittu poikkeavaa. Hajun lähdettä etsittiin rakenneavauksin, joita tehtiin seiniin ja kattoon. Haju paikallistettiin katon äänenvaimennuslevyihin. Levyistä, liimasta ja tasoitteesta otettiin materiaalinäyte haihtuvien orgaanisten yhdisteiden määrittämiseksi. Tehdyn kokeen perusteella arvioitiin levyn kiinnittämiseen käytetyssä liimassa olevan vikaa. Katon kosteus kartoitettiin pintailmaisimella, laitteen antamat lukemat olivat normaalilla tasolla.

- Katon akustiikkapinnoitteiden tilannetta tutkitaan laajemmin aistinvaraisen havaintojen, materiaalinäytteiden ja kosteusmittausten avulla. Tarkoituksena on selvittää onko katon äänenvaimennusmateriaalilla ja sen kiinnityksineillä yhteys rakennuksessa koettuihin sisäilmastosta johtuviin tuntemuksiin.

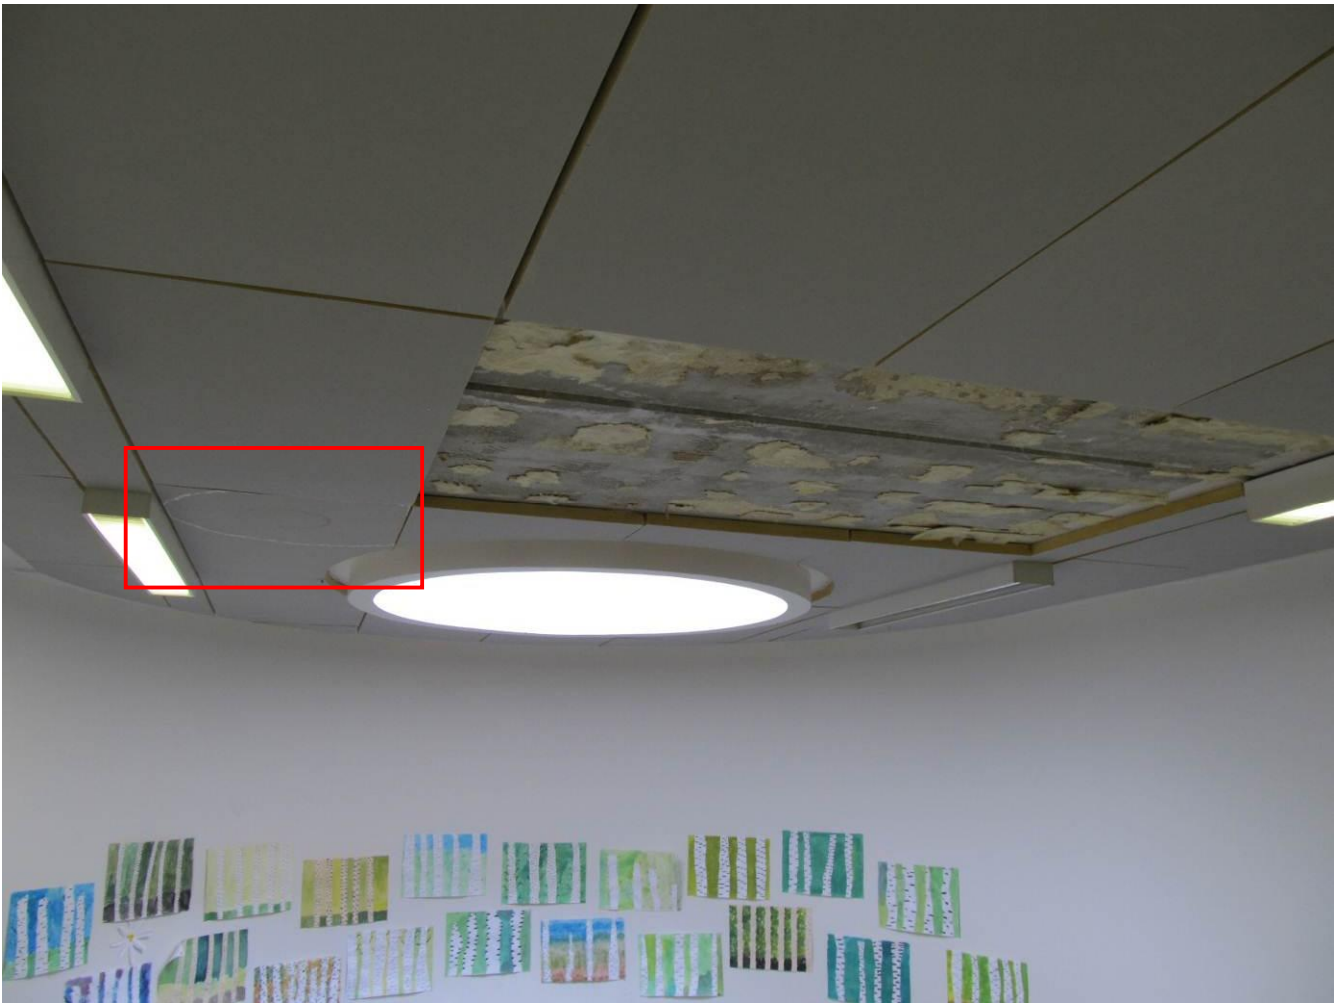
- Aulatilán 141 katossa on vuotojälkiä. Kostuneita akustiikkalevyjä on poistettu vuodon alalta. Pintakosteuden lukuarvot olivat betonissa välillä 90-100. Vasemmassa reunassa on ympyröity uusi vuotojälki. Vuotovedet voivat tuoda mukanaan hajuja kostuneista rakenteista. Ne voivat myös aiheuttaa ei toivottuja kemiallisia reaktioita rakennusmateriaaleissa. Aulatila sijaitsee aikaisemmin 21.11.2011 tutkittujen tilojen 144 ja 145 välittömässä läheisyydessä.

Kuva 10. Aulatilán 141 katossa on vuotojälkiä. Kostuneita akustiikkalevyjä on poistettu vuodon alalta. Pintakosteuden lukuarvot olivat betonissa välillä 90-100. Vasemmassa reunassa on ympyröity uusi vuotojälki. Vuotovedet voivat tuoda mukanaan hajuja kostuneista rakenteista. Ne voivat myös aiheuttaa ei-toivottuja kemiallisia reaktioita rakennusmateriaaleissa. Aulatila sijaitsee aikaisemmin, 21.11.2011, tutkittujen tilojen 144 ja 145 välittömässä läheisyydessä.

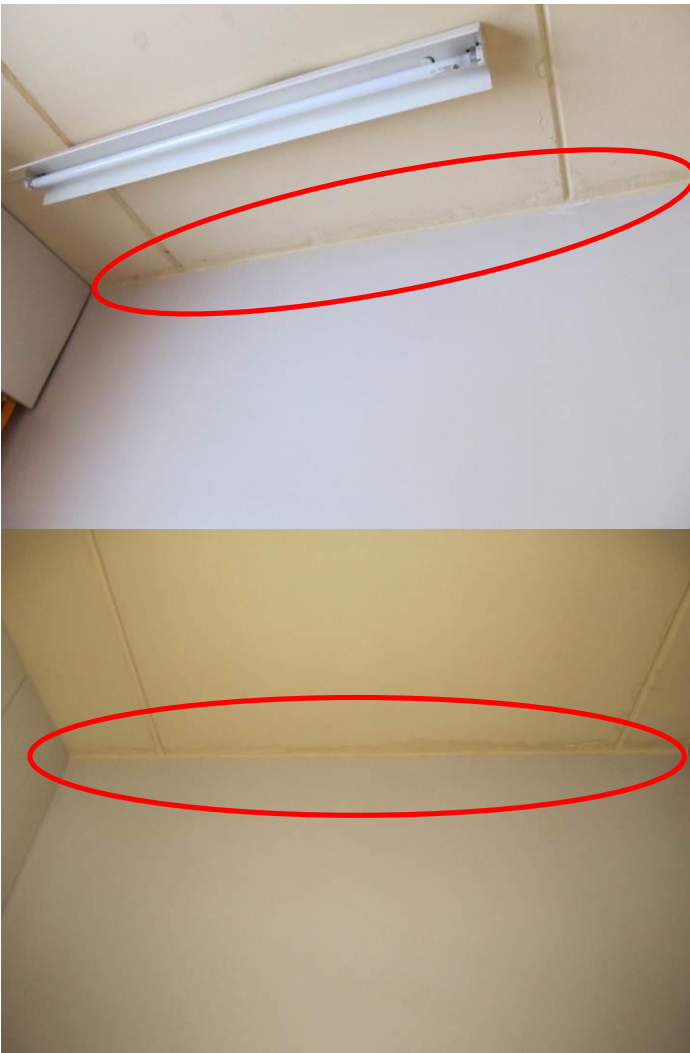
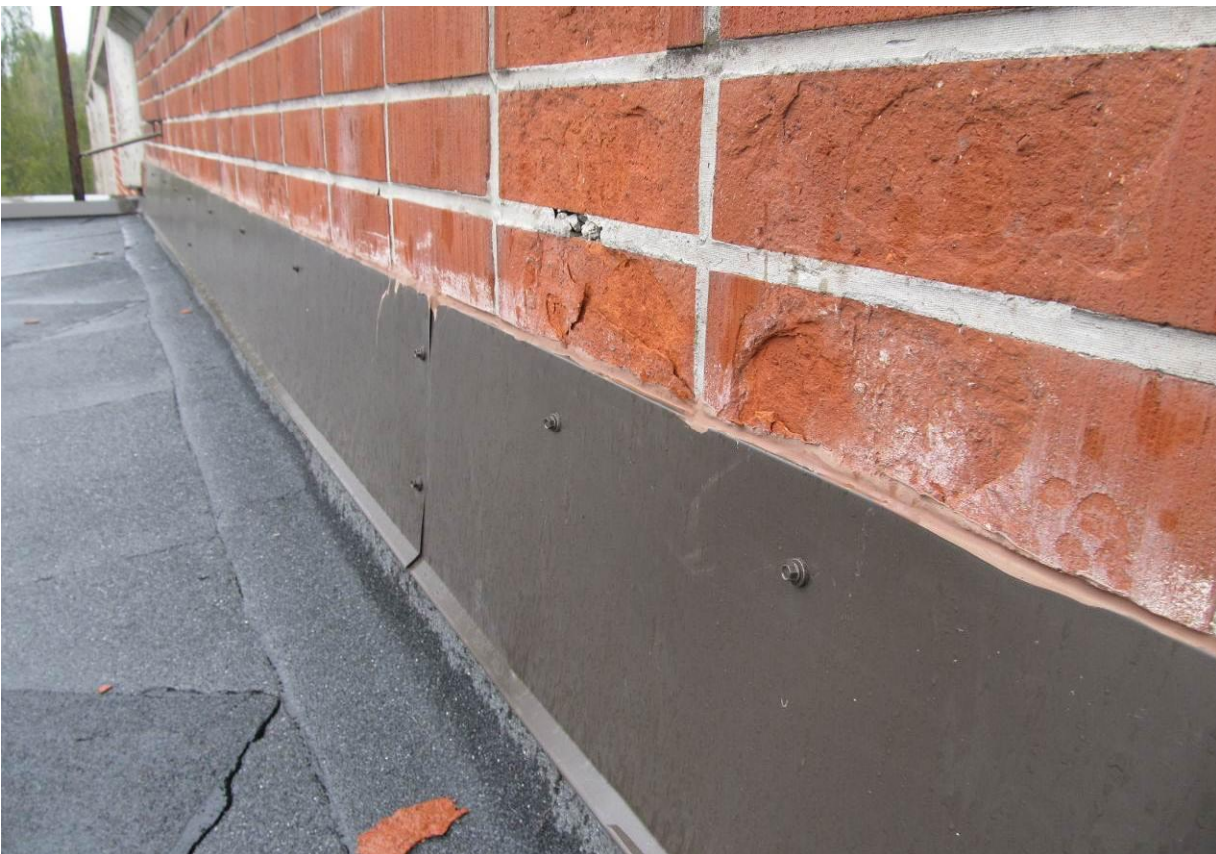
Kuvat 11 - 13. Siivoojien sosiaalitalassa (tila 146) on vuotojälkiä seinän ja katon liittymässä. Pintakosteuden lukuarvot olivat koko sauman matkalta välillä 90-100.

Yli 90:n olevaa lukuarvoa pidetään osoituksena kohonneesta kosteudesta. Kuvat ovat vuotojäljistä sisältäpäin. Sivun alareunassa on kuva liittymästä ulkoapäin

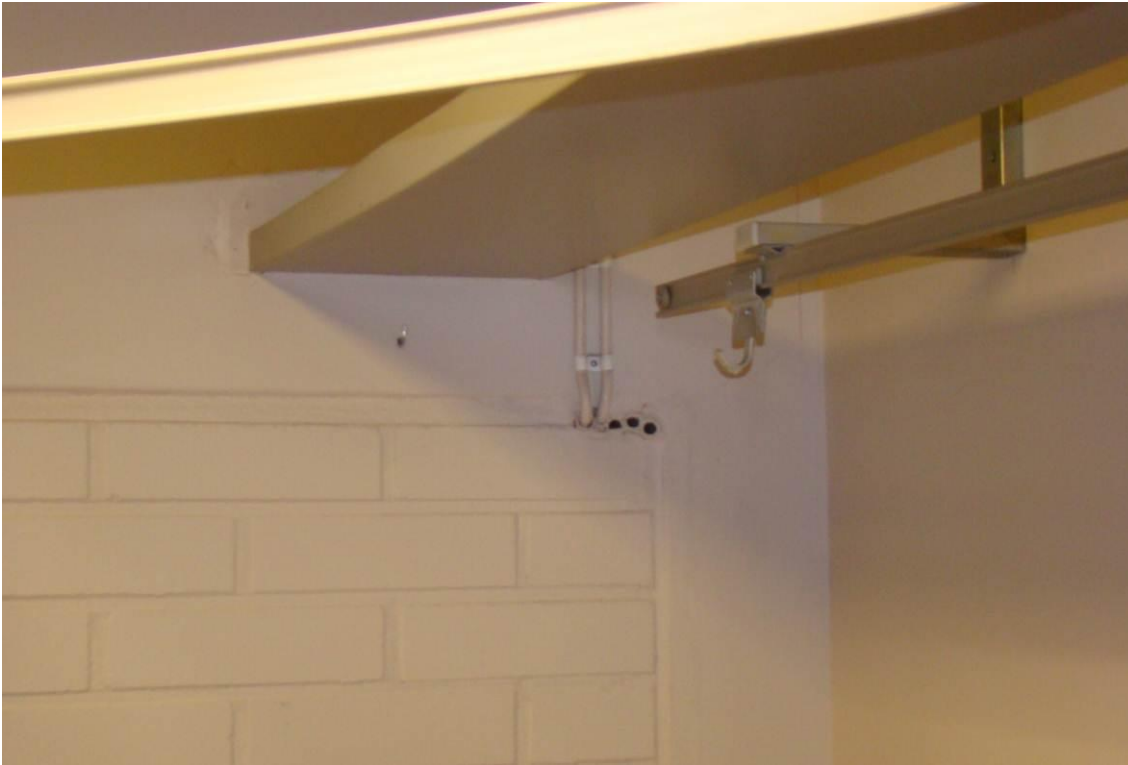
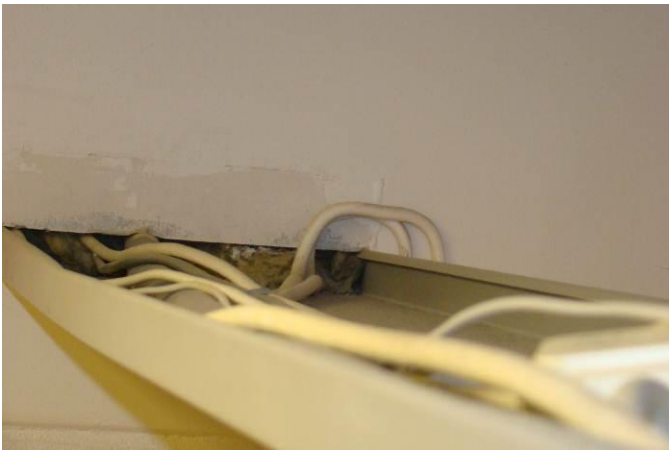
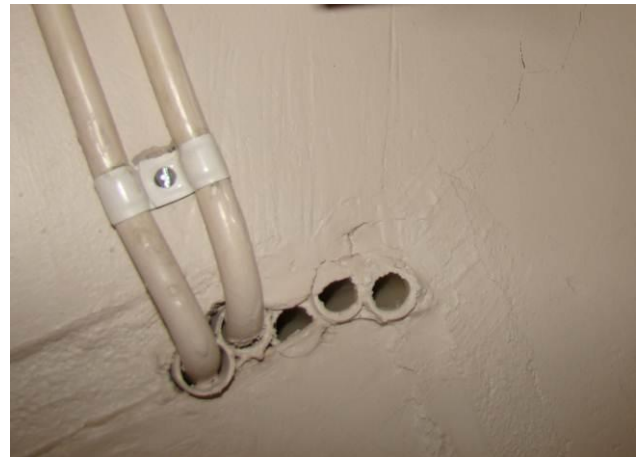
Kuvat 14 - 16. Luokassa 023 havaittiin tiivistämättömiä läpivientejä maalaus tai kuumakäsittely tilan vastaisessa seinässä. Läpivientien kautta pääsee sekoittumaan viereisten luokkien ja seinän eriste-tilan ilmaa luokan 023 sisäilmaan. Läpiviennit tulisi tiivistää.

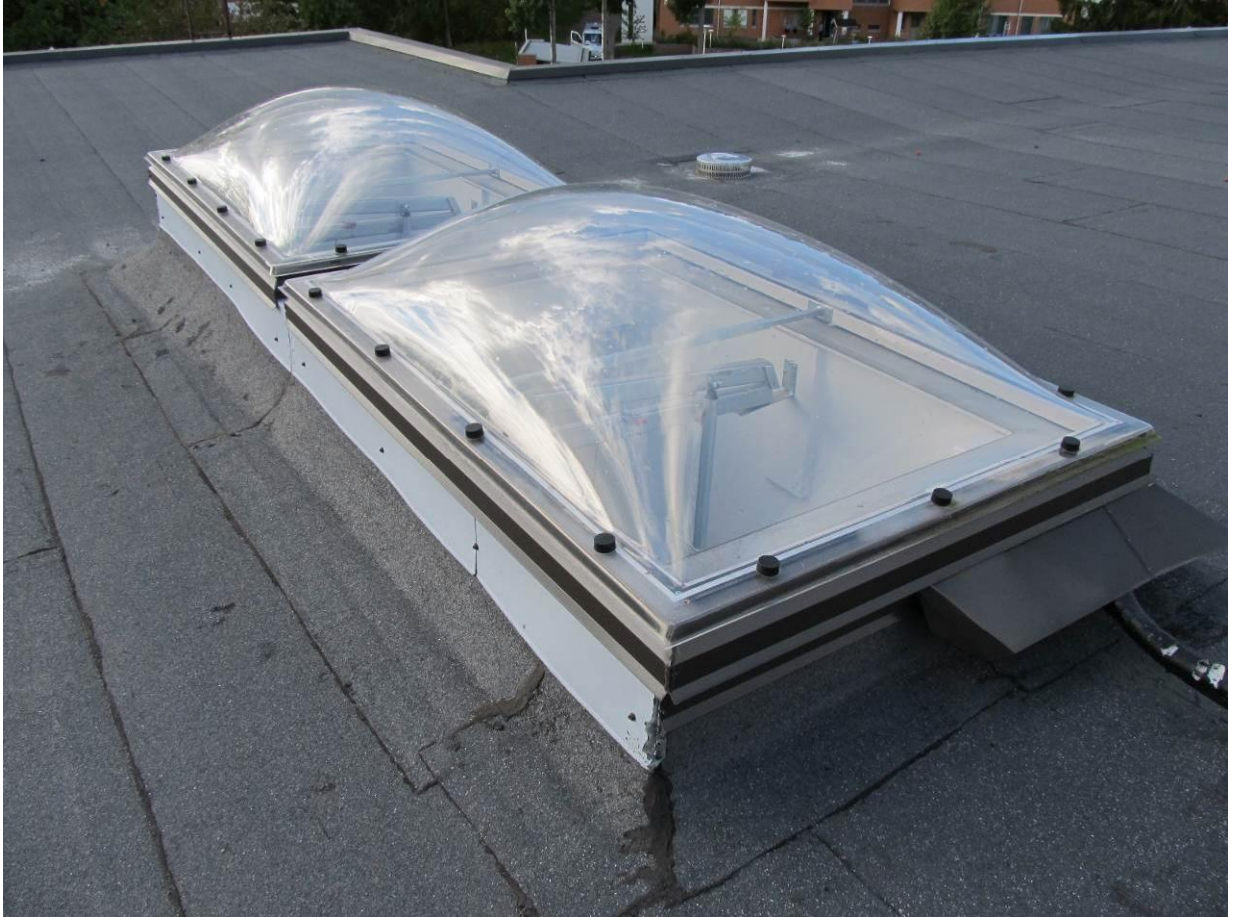
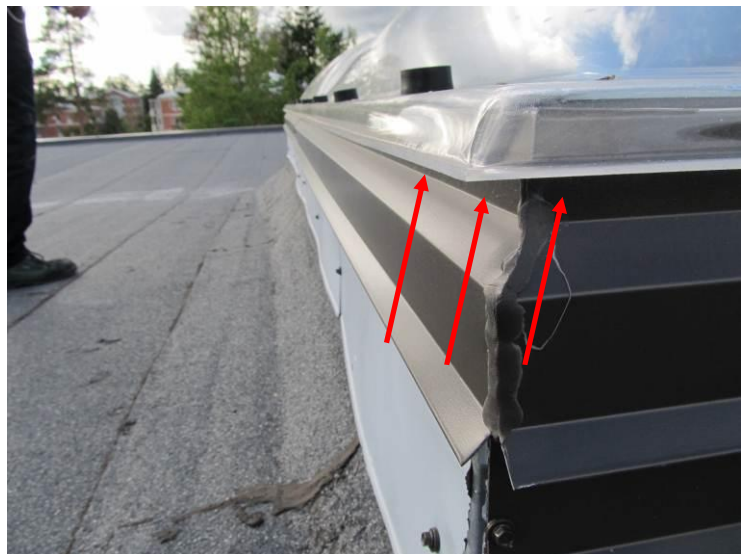
ATK-luokassa kattoikkunan kautta on päässyt koivunsiemeniä ja muuta roskaa luokkaan. Edeltävänä päivänä oli kova tuuli. Kattoikkuna ei ole tiivis kovalla tuulella.

- ATK-luokan (tila 127) kattoikkunan savunpoistomekanismissa on liiallista väljyyttä, lumipyry talvella sekä koivun siemenet kesällä pääsevät reunan alitse sisätiloihin. Ikkunassa on keskellä lukituslaite, jossa jatkosliitokset ovat väljiä. Ikkuna ei ole riittävän jäykkä, ikkunan etu kulmat pääsevät nousemaan, jolloin nurkkiin syntyy rako.

Kuvat 17 - 18. ATK-luokan (tila 127) kattoikkunan savunpoistomekanismissa on liiallista väljyyttä, lumipyry talvella sekä koivun siemenet kesällä pääsevät reunan alitse sisätiloihin. Ikkunassa on keskellä lukituslaite, jossa jatkosliitokset ovat väljiä. Ikkuna ei ole riittävän jäykkä, ikkunan etu kulmat pääsevät nousemaan, jolloin nurkkiin syntyy rako. Tilanteen parantamiseksi lukituslaiteessa olevaa löysyyttä poistetaan hitsaamalla sisäkkäisten kiinnityspotkien sisäputken päähän n. 100 mm jatkopala, joka on samaa profiilia kuin sisäputki. Väljiin, nivelmäisiin liitoksiin lisätään toiset ruuvit, jotka tekevät jatkoksista jäykkiä. Ikkunaan lisätään kattoikkunakehyksen puolelle helposti kokoon painuvat esim. silikonikumiset vastatiivisteet nurkkien alueelle.

- ATK-luokan lukituslaiteessa olevaa löysyyttä poistetaan hitsaamalla sisäkkäisten kiinnityspotkien sisäputken päähän n. 100 mm jatkopala, joka on samaa profiilia kuin sisäputki. Väljiin, nivelmäisiin liitoksiin lisätään toiset ruuvit, jotka tekevät jatkoksista jäykkiä. Ikkunaan lisätään kattoikkunakehyksen puolelle helposti kokoon painuvat esim. silikonikumiset vastatiivisteet nurkkien alueelle. Uusitaan ne vanhat tiivisteet, jotka ovat huonossa kunnossa (esim. kiertyneet).
