ULKOSEINÄRAKENTEIDEN MERKKIAINEKOKEET 28.12.2011

YLÄPOHJARAKENTEIDEN MERKKIAINEKOKEET 28.12.2011

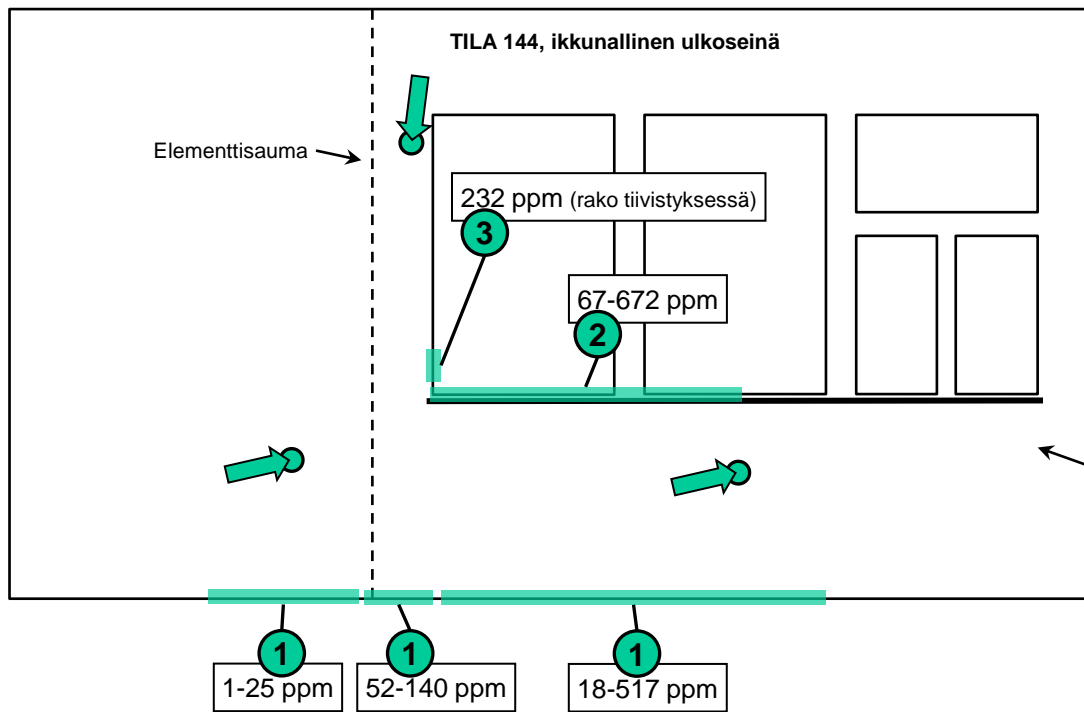
ULKOSEINÄN JA LATTIAN LIITTYMÄ
-

IKKUNAKARMIN JA IKKUNAPENKIN LIITTYMÄ
-

IKKUNAKARMIN JA ULKOSEINÄN LIITTYMÄ

2 ppm MERKKIAINEKAASUN PITOISUUS

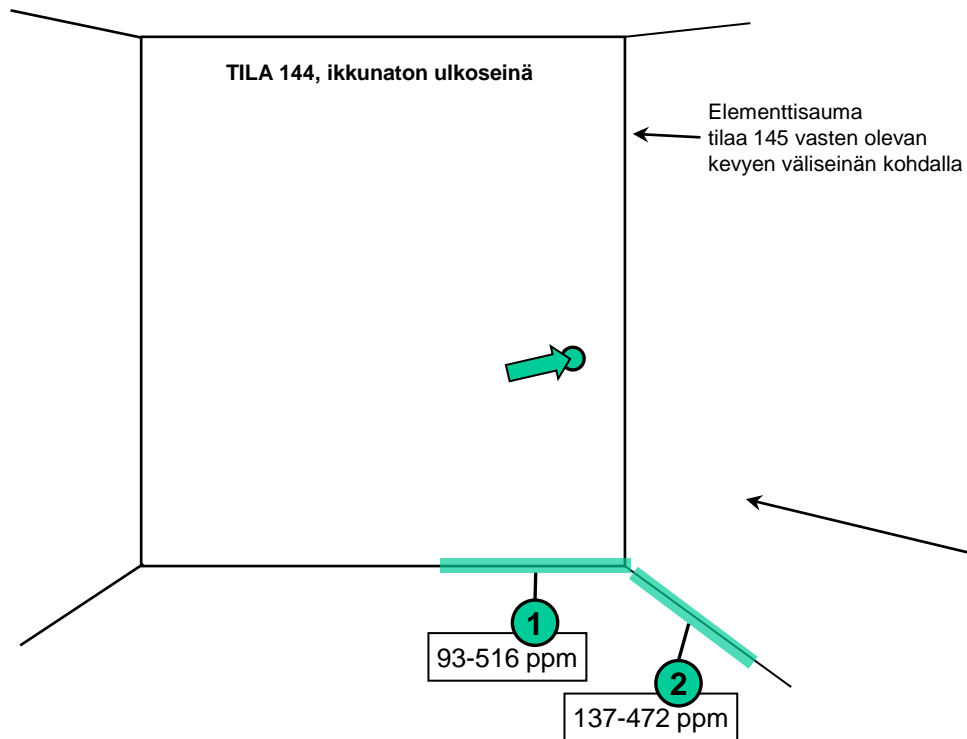
- ULKOSEINÄN JA LATTIAN LIITTYMÄ
 - VÄLISEINÄN JA LATTIAN LIITTYMÄ
- 2 ppm MERKKIAINEKAASUN PITOISUUS
