SISÄILMAONGELMIEN SELVITYSRAPORTTI

Raikukujan palvelutalo, Talo A

Raikukuja 14

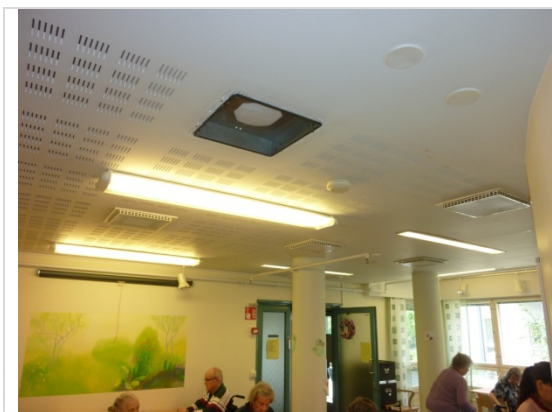
Kuva 1. Tuloilman kuitupitoisuus mitattiin ruokasalin tuloilmaventtiilistä.

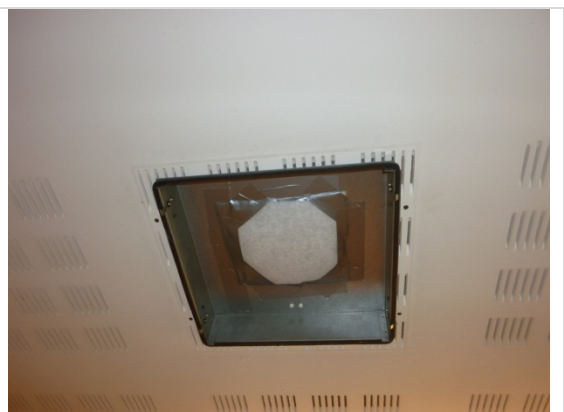
Kuva 2. Tuloilman kuitupitoisuuden mittausruokasalin tuloilmaventtiilistä.

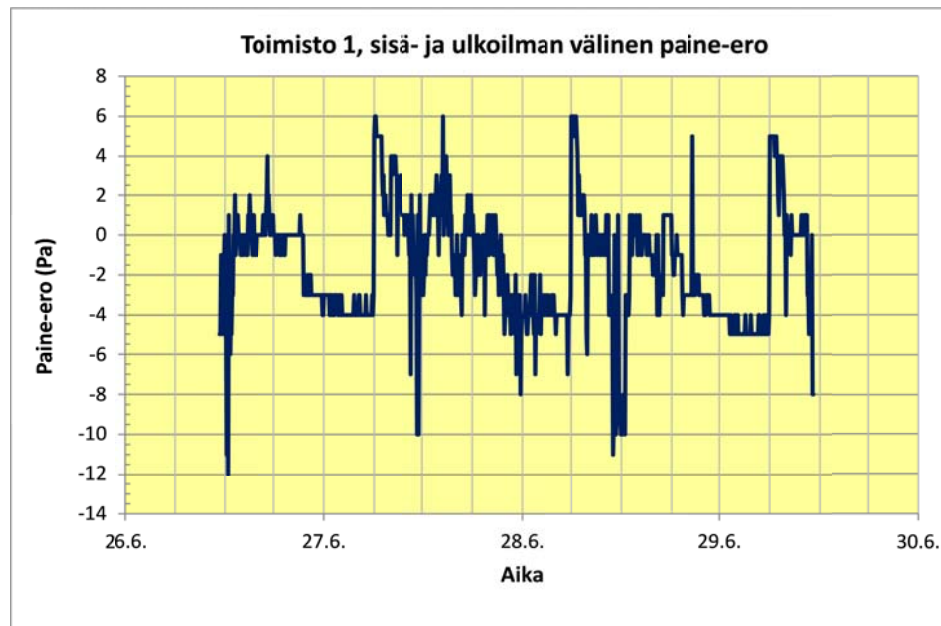
Kuva 3. Toimisto 1 sisäilman painesuhde ulkoilmaan nähden seurantamittauksen aikana. Positiivinen arvo merkitsee huoneilman ylipaineisuutta ulkoilmaan nähden.

Kuvan 3 mukaan paine-ero sisä- ja ulkoilman välillä oli -12 ... +6 Pa. Hetkellisessä mittauksessa havaittu oikeaoppinen alipaineisuus ei siis ollut voimassa jatkuvasti. Öisin toimisto 1 oli pääsääntöisesti alipaineinen ja päivisin ylipaineinen. Poikkeuksena oli keskipäivän aika, jolloin huone oli voimakkaasti alipaineinen. Syynä tähän on luultavasti liesikuvun käyttö keittiössä ruoanvalmistuksen yhteydessä.

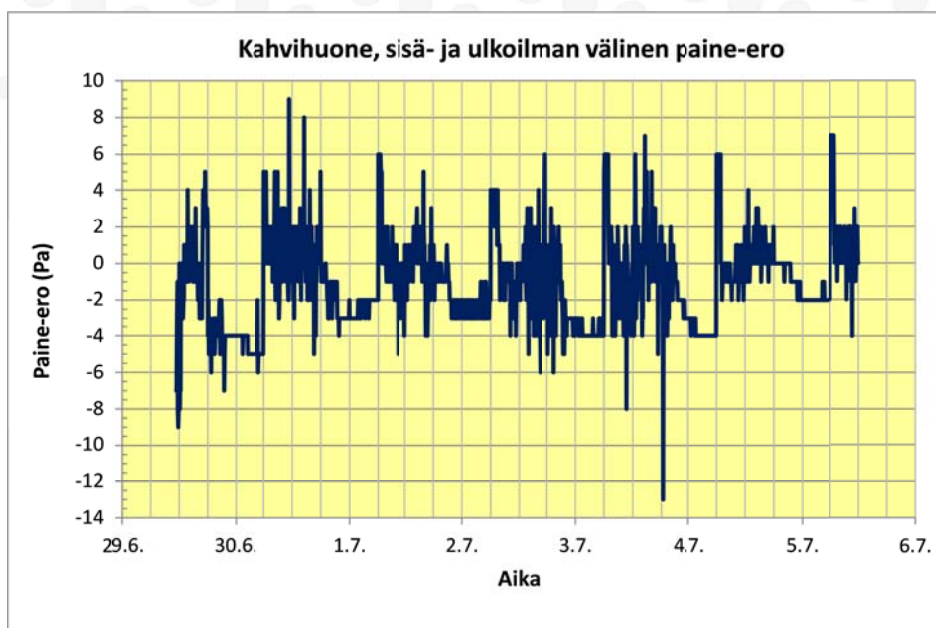
Kuva 4. Kahvihuoneen sisäilman painesuhde ulkoilmaan nähden seurantamittauksen aikana. Positiivinen arvo merkitsee huoneilman ylipaineisuutta ulkoilmaan nähden.

Kuvan 4 mukaan paine-ero sisä- ja ulkoilman välillä oli -13 ... +9 Pa. Painesuhde käyttäytyi samankaltaisesti kuin toimisto 1:n painesuhde kuvassa 3.

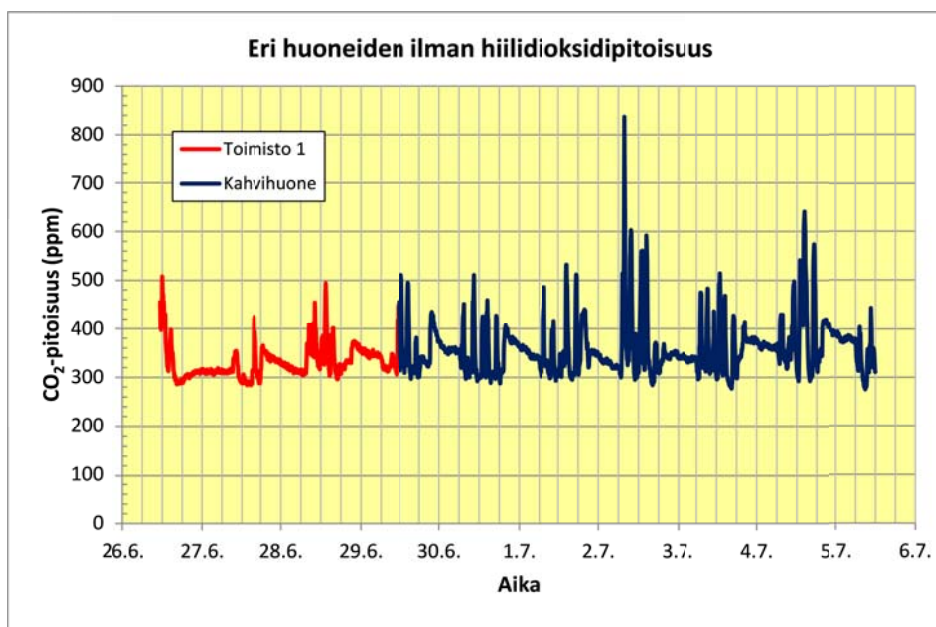
Kuva 5. Eri huoneiden hiilidioksidipitoisuus seurantamittauksen aikana.

terveydensuojelulain edellyttämällä tasolla. Kuvan 5 mukaan hiilidioksidipitoisuus on pääosin ollut 300 - 600 ppm suurimman arvon ollessa 840 ppm.

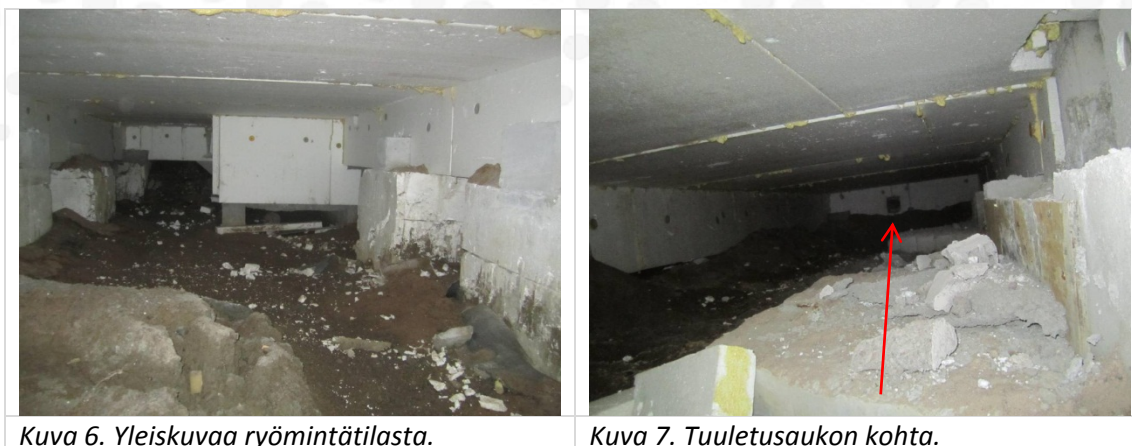
- Tilassa on koneellinen poistoilmanvaihto siten, että huippuimuri sijaitsee rakennuksen vesikatolla ja korvausilmaventtiilit (4 kpl) rakennuksen kulmissa, joista vain yksi venttiili sijaitsi tarkasteltavan tilan kohdalle rajoittuvassa osiossa.
- Maanpinta oli kostea.
- Alapohjan ryömintätilassa kulkee kantavien seinien kohdalla välisokkeleita, joissa on 0,7 x 0,7 m² kokoisia kulkuaukkoja eri osioiden välillä.

Kuva 6. Yleiskuvaa ryömintätilasta.

Kuva 7. Tuuletusaukon kohta.

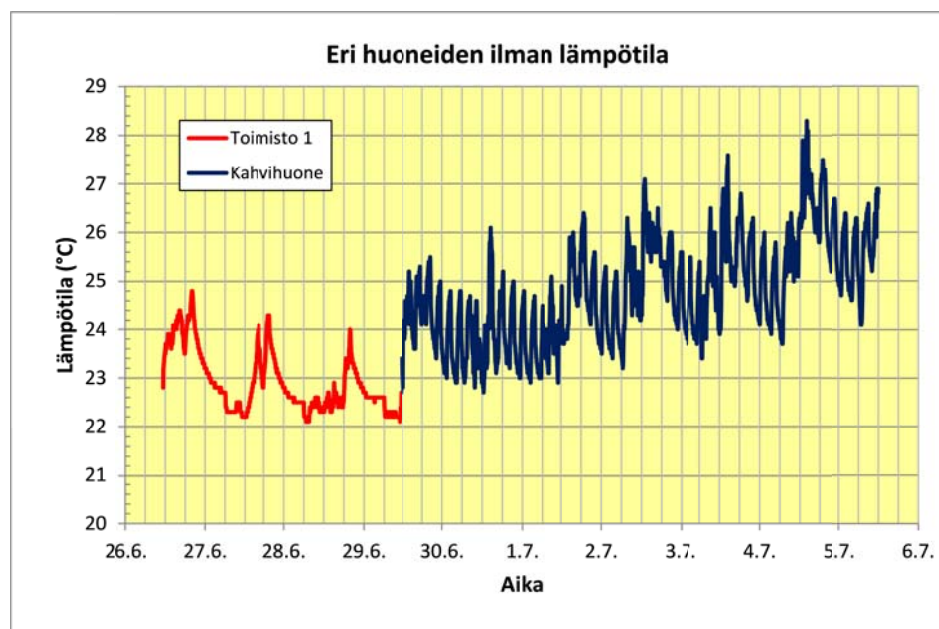
Kuva 8. Eri huoneiden sisäilman lämpötila seurantamittauksen aikana.

Kuvan 8 mukaan sisäilman lämpötila on toimisto 1:ssä ollut 22 - 25 °C ja kahvihuoneessa 23 - 28 °C.

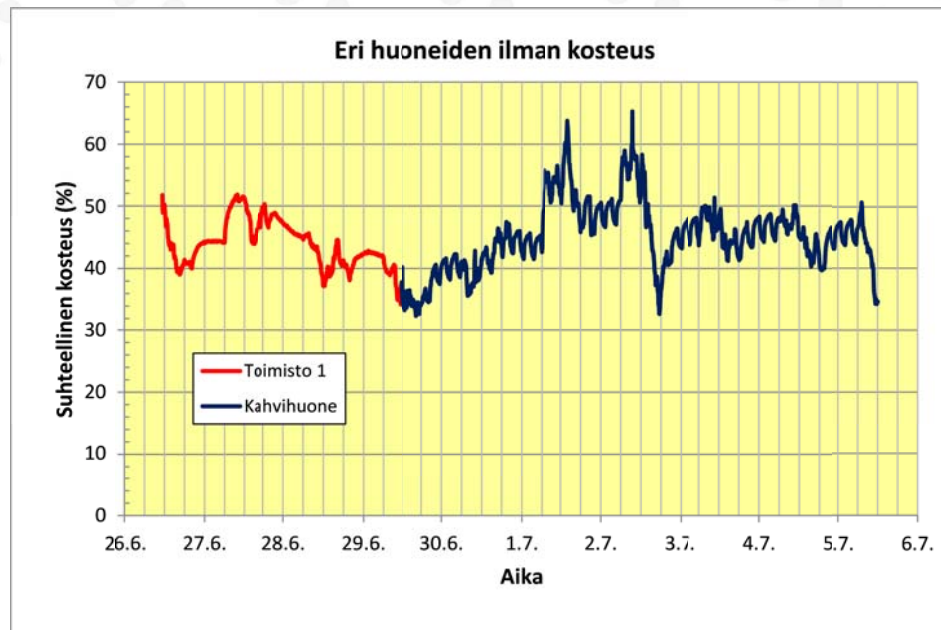
Kuva 9. Eri huoneiden sisäilman lämpötila seurantamittauksen aikana.

Kuvan 9 mukaan sisäilman suhteellinen kosteus on pääosin ollut 30 - 60 %.

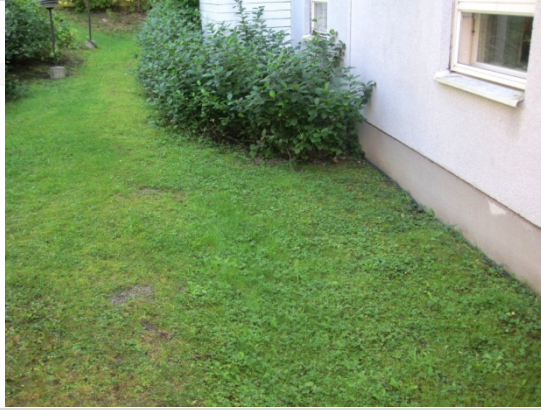
Kuva 10. Kasvillisuus on kiinni sokkelissa.

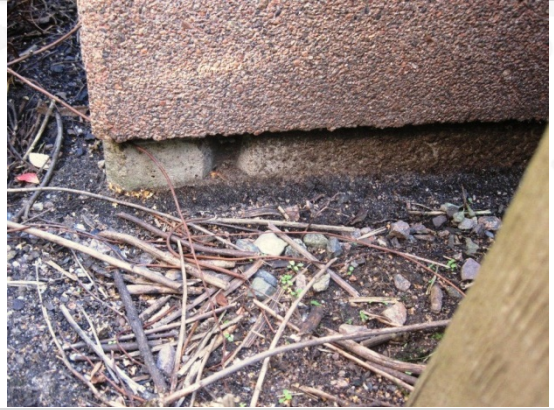
Kuva 11. Ulkoseinäelementin vaakasauma on lähes maanpinnan tasolla.

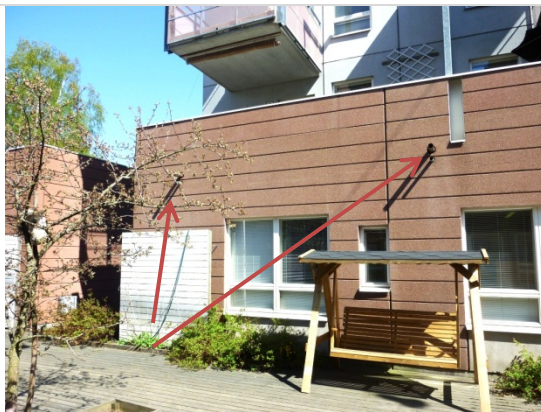
Tutkittujen tilojen kohdalle jää osittain yläpuolisten huoneistojen parvekeosa, joka näin ollen toimii tutkittujen tilojen kattorakenteena (yläpohja). Yläpohjarakenteesta on ohjattu ulos putkia. Putket toimivat parvekkeen vesien poistoputkina. Rakenteesta ei ollut käytettävissä tarkempia rakennepiirustuksia. Ylempien kerrosten parvekkeiden vedet ohjautuvat tälle parvekkeelle.

Kuva 12. Toisen kerroksen parveke ja vedenpoistoputket.
