# Lämpökuvausraportti

**ThermoSunEco Oy**

### *Rekolanmäen päiväkoti*

**Vantaan Tilakeskus**

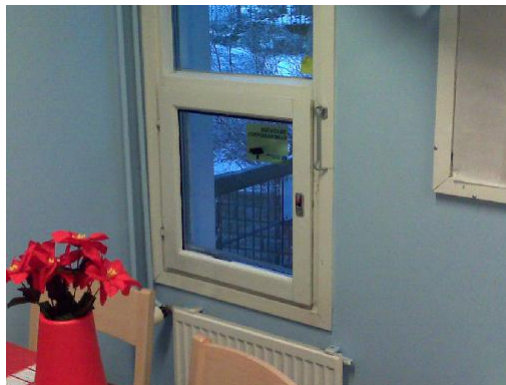
Kuvauskohde: Ryhmähuone 3

Nimi	Lämpötila	Emissiivisyys	Tausta
Keskipiste	19,4°C	0,94	22,5°C
Kuuma	28,1°C	0,94	22,5°C
Kylmä	5,6°C	0,94	22,5°C

Kommentit: Ryhmähuone 3 tuuletusikkunan tiivistevuoto. Korjausluokka 1

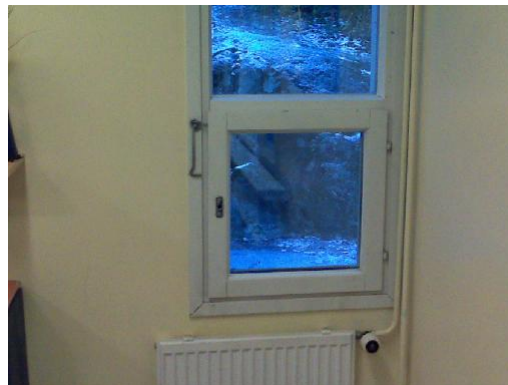
Kuvauskohde: Leikki/lepuhuone 6

Nimi	Lämpötila	Emissiivisyys	Tausta
Kuuma	26,1°C	0,94	22,5°C
Kylmä	4,6°C	0,94	22,5°C

**Kommentit:** Tuuletusikkunan tiivistevuoto. Korjausluokka 1

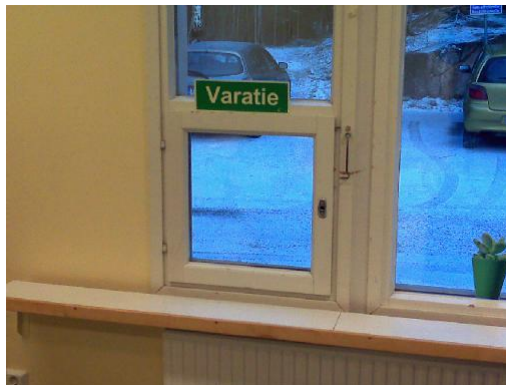
Kuvauskohde: Leikki/lepohuone 6

Nimi	Lämpötila	Emissiivisyys	Tausta
Kuuma	24,6°C	0,94	22,5°C
Kylmä	3,8°C	0,94	22,5°C

**Kommentit:** Tuuletusikkunan tiivistevuoto. Korjausluokka 1

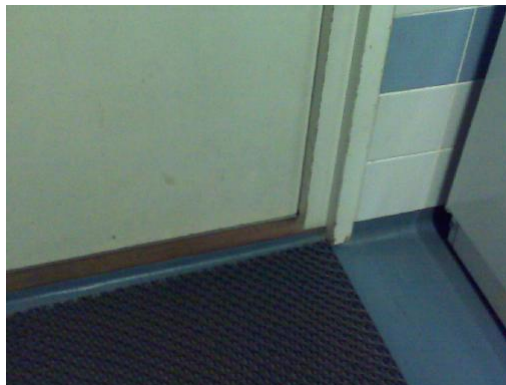
Kuvauskohde: Ulko-ovi TK 8

Nimi	Keskiarvo	Minimi	Maksimi	Emissiivisyys	Tausta
Tiivistevuoto	12,7°C	6,2°C	18,4°C	0,94	21,5°C

Kommentit: TK 8 ulko-oven tiivistevuoto. Korjausluokka 2

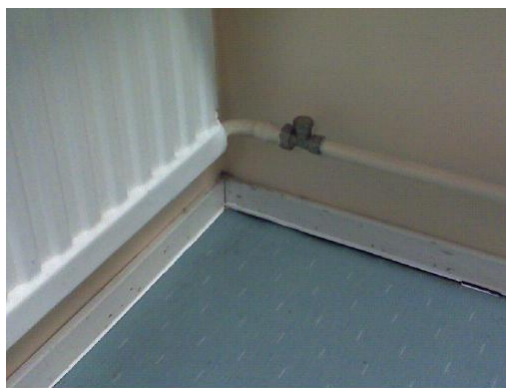
Kuvauskohde: Ryhmähuone 17

Nimi	Keskiarvo	Minimi	Maksimi	Emissiivisyys	Tausta
Ilmavuoto	17,6°C	13,5°C	19,4°C	0,94	21,5°C

Kommentit: Nurkassa pieni ilmavuoto. Lämpötilaindeksi minimipistelämpötilasta 63. Korjausluokka 2

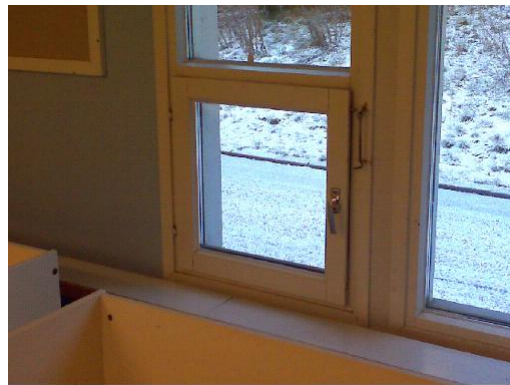
Kuvauskohde: Leikki/lepuhuone 20

Nimi	Keskiarvo	Minimi	Maksimi	Emissiivisyys	Tausta
Tiivistevuoto	14,9°C	4,6°C	21,4°C	0,94	21,5°C

Kommentit: Tuuletusikkunan tiivistevuoto. Korjausluokka 1

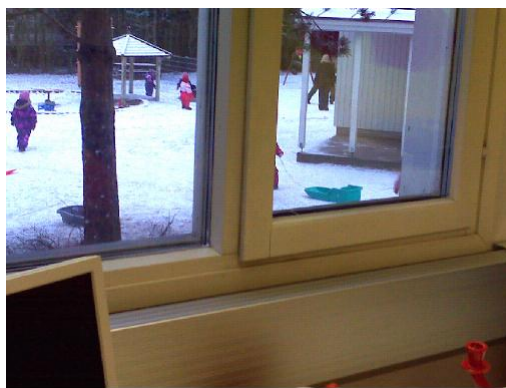
Kuvauskohde: Toimisto 26

Nimi	Keskiarvo	Minimi	Maksimi	Emissiivisyys	Tausta
Tiivistevuoto	12,3°C	4,2°C	15,7°C	0,94	21,5°C

Kommentit: Tuuletusikkunan tiivistevuoto. Korjausluokka 1

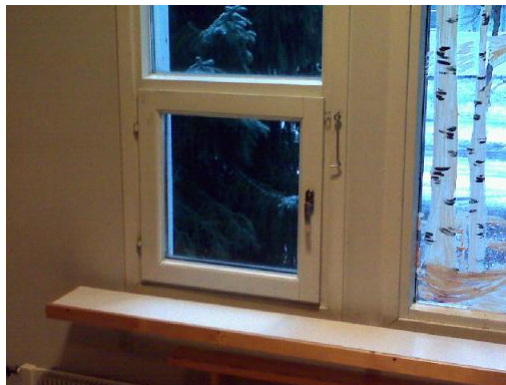
Kohde: Rekolanmäen päiväkot  
Kuvausajankohta: 12.12.2011 9:52:48  
Kuvauskohde: Leikki/lepohuone 41

Nimi	Lämpötila	Emissiivisyys	Tausta
Kuuma	26,8°C	0,94	21,5°C
Kylmä	4,6°C	0,94	21,5°C

Kommentit: Tuuletusikkunan tiivistevuoto. Korjausluokka 1

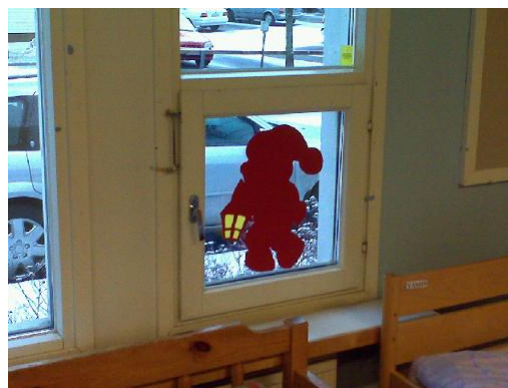
Kohde: Rekolanmäen päiväkoti  
Kuvausajankohta: 12.12.2011 10:00:51  
Kuvauskohde: Leikki/lepohuone 50

Nimi	Lämpötila	Emissiivisyys	Tausta
Keskipiste	17,6°C	0,94	21,5°C
Kuuma	23,1°C	0,94	21,5°C
Kylmä	7,5°C	0,94	21,5°C

Kommentit: Tuuletusikkunan tiivistevuoto. Korjausluokka 1

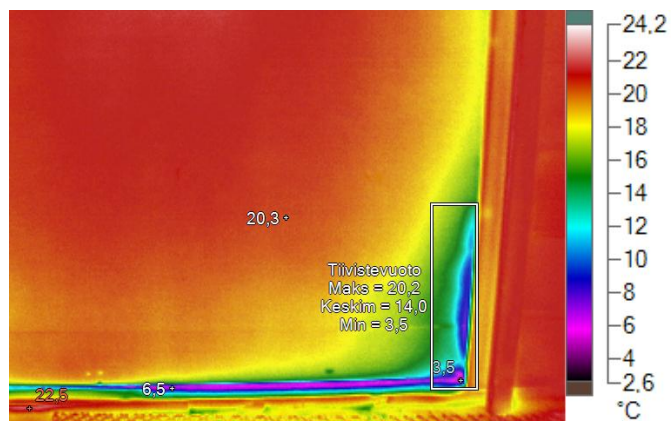
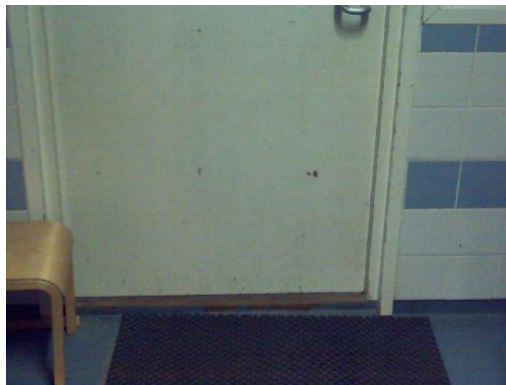
Kuvauskohde: TK 43

Nimi	Keskiarvo	Minimi	Maksimi	Emissiivisyys	Tausta
Tiivistevuoto	14,0°C	3,5°C	20,2°C	0,94	21,5°C

Kommentit: Ulko-ovessa tiivistevuoto. Korjausluokka 2

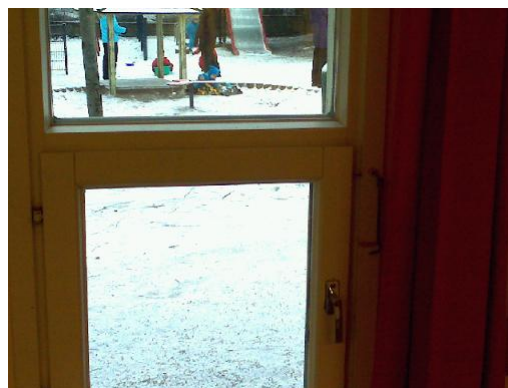
Kuvauskohde: Ryhmähuone 48

Nimi	Keskiarvo	Minimi	Maksimi	Emissiivisyys	Tausta
Tiivistevuoto	15,4°C	7,6°C	22,4°C	0,94	21,5°C

Kommentit: Tuuletusikkunan tiivistevuoto. Korjausluokka 1

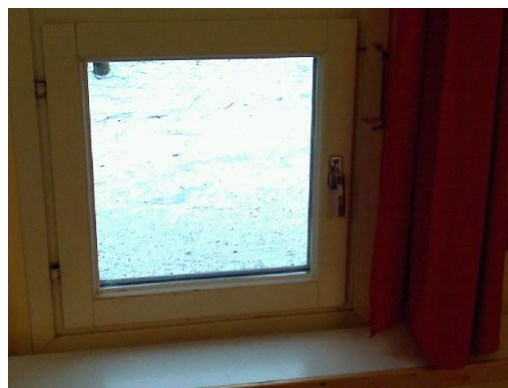
Kuvauskohde: Ryhmähuone 48

Nimi	Keskiarvo	Minimi	Maksimi	Emissiivisyys	Tausta
Tiivistevuoto	15,3°C	7,4°C	24,1°C	0,94	21,5°C

Kommentit: Tuuletusikkunan tiivistevuoto. Korjausluokka 1

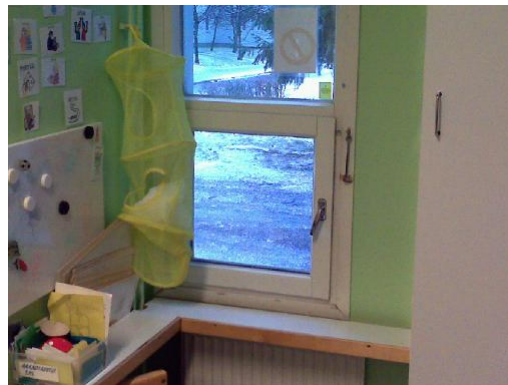
Kuvauskohde: Kotikeittiö 49

Nimi	Keskiarvo	Minimi	Maksimi	Emissiivisyys	Tausta
Tiivistevuoto	13,4°C	2,7°C	22,2°C	0,94	21,5°C

Kommentit: Tuuletusikkunan tiivistevuoto. Korjausluokka 1

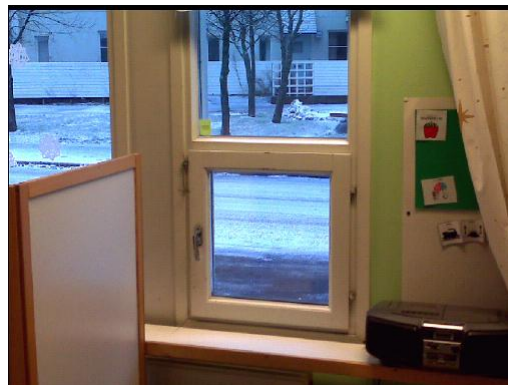
Kuvauskohde: Kotikeittiö 49

Nimi	Lämpötila	Emissiivisyys	Tausta
Kuuma	23,1°C	0,94	21,5°C
Kylmä	4,2°C	0,94	21,5°C

Kommentit: Tuuletusikkunan tiivistevuoto. Korjausluokka 1

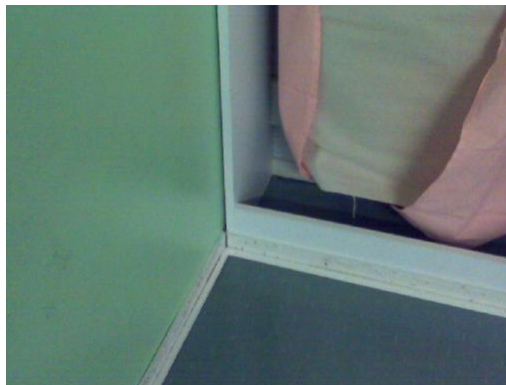
Kuvauskohde: Leikki/lepohuone 50

Nimi	Keskiarvo	Minimi	Maksimi	Emissiivisyys	Tausta
Ilmavuoto	13,3°C	9,0°C	17,2°C	0,94	21,5°C

Kommentit: Sänkykaapin lattian rajasta ilmavuotoa. Korjausluokka 1
