Lämpökuvausraportti

Ristipuron päiväkotii uusi rakennus

Vantaan Tilakeskus

Kohde: Ristipuron päiväkoti uusi rakennus

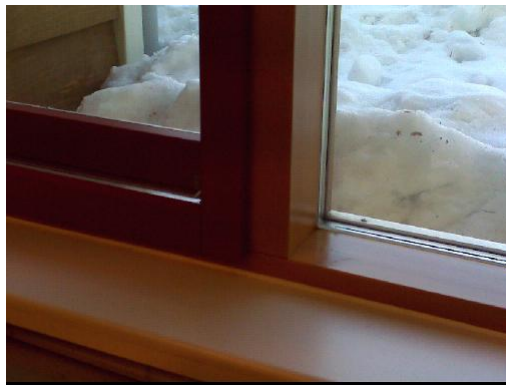
Kuvauskohde: Jakelukeittiö (103)

Talue= mittausalueen minimilämpötila	5,6
To = Ulkolämpötila =	-2,0
Ti = sisälämpötila (mittaus 1,1m korkeudelta, keskeltä huonetilaa) =	22,0
Lämpötilaindeksi alueen minimilämpötilasta=	32

Kommentit: Ikkunassa tiivistevuoto. Korjausluokka 1

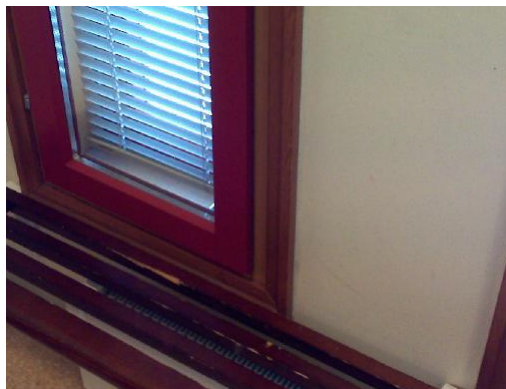
Kuvauskohde: IR000702.IS2Leikkihuone (109)

Talue= mittausalueen minimilämpötila	4,6
To = Ulkolämpötila =	-2,0
Ti = sisälämpötila (mittaus 1,1m korkeudelta, keskeltä huonetilaa) =	22,0
Lämpötilaindeksi alueen minimilämpötilasta=	28

Kommentit: Ikkunassa tiivistevuoto. Korjausluokka 1

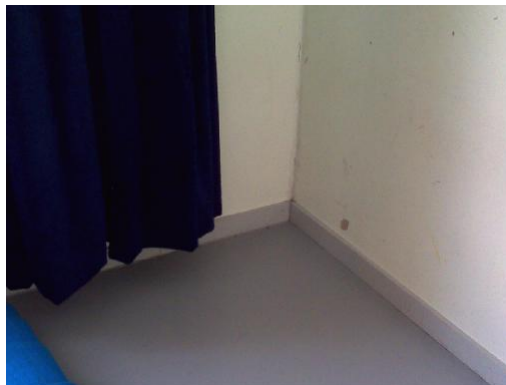
Kuvauskohde: Liikuntasali (117)

Talue= mittausalueen minimilämpötila	9,3
To = Ulkolämpötila =	-2,0
Ti = sisälämpötila (mittaus 1,1m korkeudelta, keskeltä huonetilaa) =	21,0
Lämpötilaindeksi alueen minimilämpötilasta=	49

Kommentit: Nurkassa ilmapuoto. Korjausluokka 1

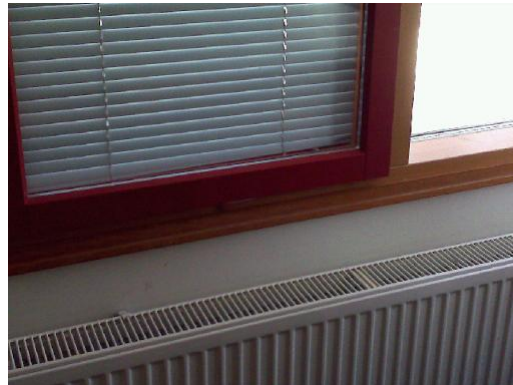
Kuvauskohde: Leikkihuone (128)

Talue= mittausalueen minimilämpötila	8,1
To = Ulkolämpötila =	-2,0
Ti = sisälämpötila (mittaus 1,1m korkeudelta, keskeltä huonetilaa) =	22,0
Lämpötilaindeksi alueen minimilämpötilasta=	42

Kommentit: Ikkunan tiivistevuoto. Korjausluokka 1

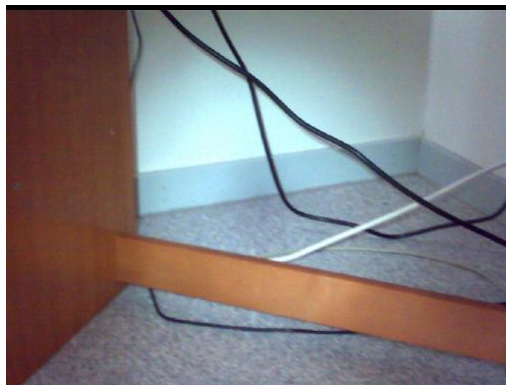
Kuvauskohde: Kokoushuone (134)

Talue= mittausalueen minimilämpötila	9,1
To = Ulkolämpötila =	-2,0
Ti = sisälämpötila (mittaus 1,1m korkeudelta, keskeltä huonetilaa) =	22,0
Lämpötilaindeksi alueen minimilämpötilasta=	46

Kommentit: Lattian rajassa ilmavuotoa. Korjausluokka 1

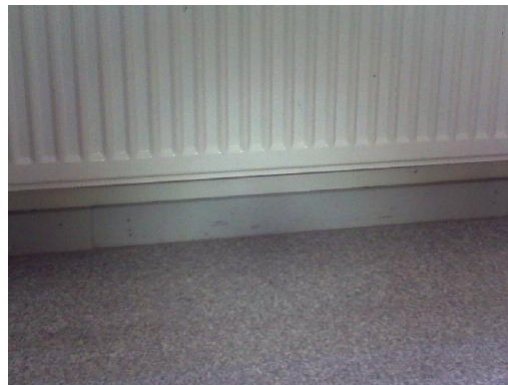
Kuvauskohde: Pienryhmä (131)

Talue= mittausalueen minimilämpötila	9,1
To = Ulkolämpötila =	-2,0
Ti = sisälämpötila (mittaus 1,1m korkeudelta, keskeltä huonetilaa) =	22,0
Lämpötilaindeksi alueen minimilämpötilasta=	46

Kommentit: Lattian rajassa ilmavuoto. Korjausluokka 1

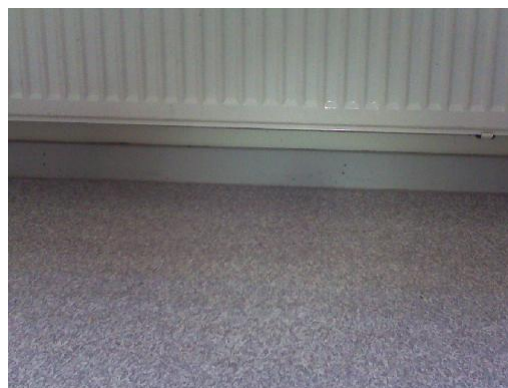
Kuvauskohde: Pienryhmä (131)

Talue= mittausalueen minimilämpötila	11,8
To = Ulkolämpötila =	-2,0
Ti = sisälämpötila (mittaus 1,1m korkeudelta, keskeltä huonetilaa) =	22,0
Lämpötilaindeksi alueen minimilämpötilasta=	58

Kommentit: Lattian rajassa ilmavuoto. Korjausluokka 1

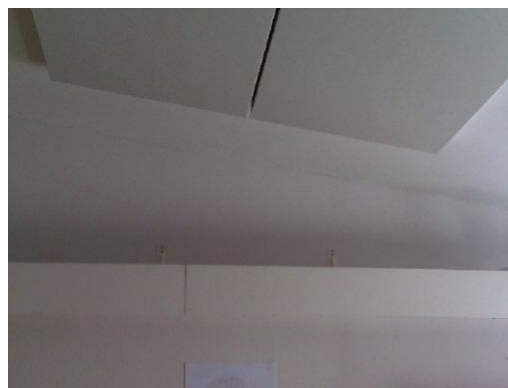
Kuvauskohde: Leikkihuone (143)

Talue= mittausalueen minimilämpötila	16,2
To = Ulkolämpötila =	-2,0
Ti = sisälämpötila (mittaus 1,1m korkeudelta, keskeltä huonetilaa) =	22,0
Lämpötilaindeksi alueen minimilämpötilasta=	76

Kommentit: Katon rajassa ilmavuotoa. Korjausluokka 3

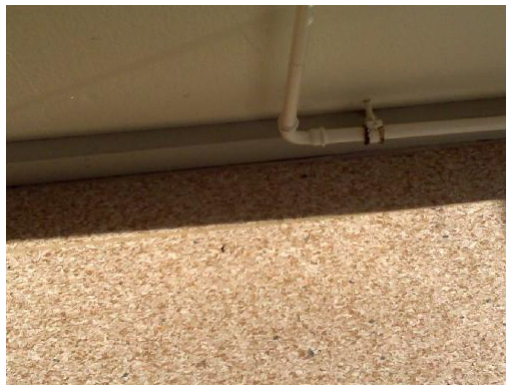
Kuvauskohde: Ryhmähuone (139)

Talue= mittausalueen minimilämpötila	11,2
To = Ulkolämpötila =	-2,0
Ti = sisälämpötila (mittaus 1,1m korkeudelta, keskeltä huonetilaa) =	22,0
Lämpötilaindeksi alueen minimilämpötilasta=	55

Kommentit: Lattian rajassa ilmavuotoa. Korjausluokka 1

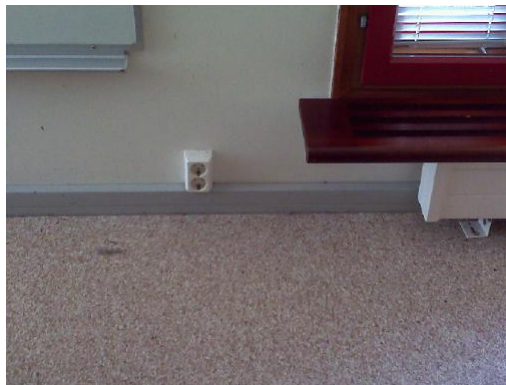
Kuvauskohde: Ryhmähuone (139)

Talue= mittausalueen minimilämpötila	12,7
To = Ulkolämpötila =	-2,0
Ti = sisälämpötila (mittaus 1,1m korkeudelta, keskeltä huonetilaa) =	22,0
Lämpötilaindeksi alueen minimilämpötilasta=	61

Kommentit: Lattian rajassa ilmavuotoa. Korjausluokka 1
