Raportointipäiväys: 9.3.2011

Lämpökuvausraportti

Suitsikujan päiväkoti

Vantaan Tilakeskus

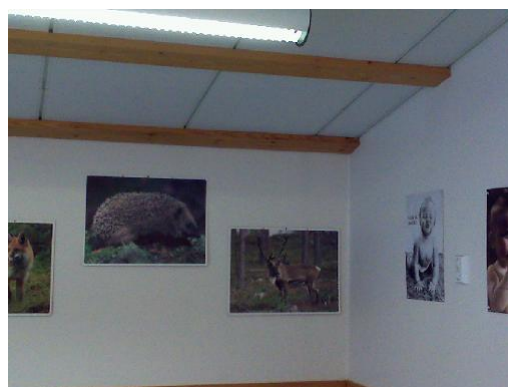
Kuvauskohde: Lepo ja leikkihuone (4)

T _{alue} = mittausalueen minimilämpötila	15,3
T _o = Ulkolämpötila =	0,0
T _i = sisälämpötila (mittaus 1,1m korkeudelta, keskeltä huonetilaa) =	23,5
Lämpötilaindeksi alueen minimilämpötilasta =	65

Kommentit: Nurkassa pistemäinen ilmavuoto. Korjausluokka 3

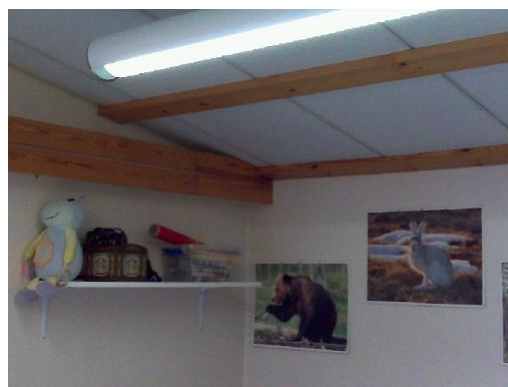
Kuvauskohde: Lepo ja leikkihuone (4)

T _{alue} = mittausalueen minimilämpötila	17,0
T _o = Ulkolämpötila =	0
T _i = sisälämpötila (mittaus 1,1m korkeudelta, keskeltä huonetilaa) =	23,5
Lämpötilaindeksi alueen minimilämpötilasta =	72

Kommentit: Nurkassa ja katon rajassa pieniä ilmavutoja. Korjausluokka 3

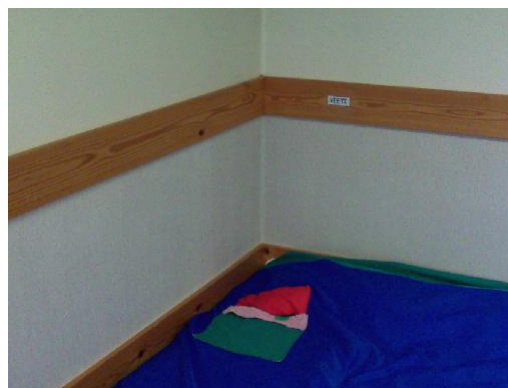
Kuvauskohde: Lepo ja leikkihuone (4)

Talue= mittausalueen minimilämpötila	12,2
To = Ulkolämpötila =	0,0
Ti = sisälämpötila (mittaus 1,1m korkeudelta, keskeltä huonetilaa) =	23,5
Lämpötilaindeksi alueen minimilämpötilasta=	52

Kommentit: Nurkassa ilmavuotoa. Korjausluokka 1

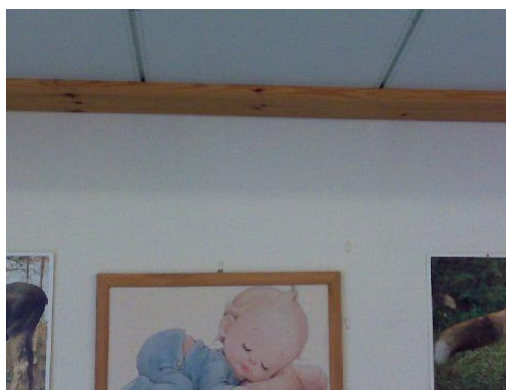
Kuvauskohde: Lepo ja leikkihuone (4)

Talue= mittausalueen minimilämpötila	16,1
To = Ulkolämpötila =	0,0
Ti = sisälämpötila (mittaus 1,1m korkeudelta, keskeltä huonetilaa) =	23,5
Lämpötilaindeksi alueen minimilämpötilasta=	69

Kommentit: Katon rajassa ilmavuotoa. Korjausluokka 3

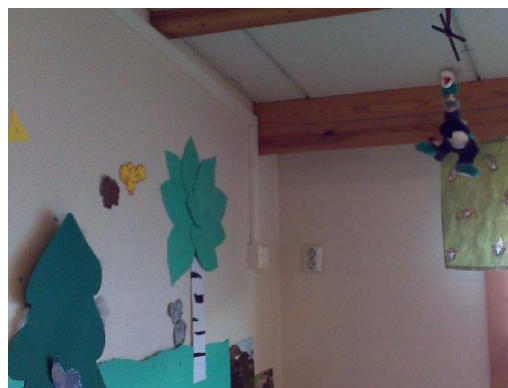
Kuvauskohde: Ryhmähuone (5)

Talue= mittausalueen minimilämpötila	16,0
To = Ulkolämpötila =	0,0
Ti = sisälämpötila (mittaus 1,1m korkeudelta, keskeltä huonetilaa) =	24,5
Lämpötilaindeksi alueen minimilämpötilasta=	65

Kommentit: Pistorasiasta ja nurkasta pinentä ilmavuotoa. Korjausluokka 2

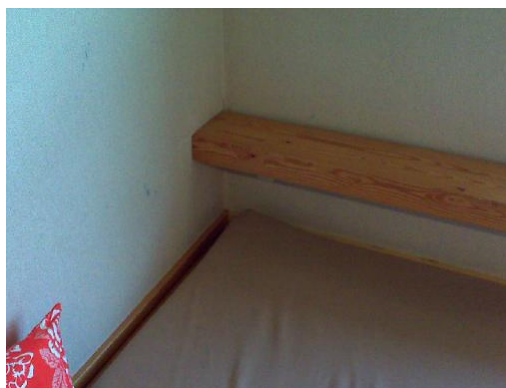
Kuvauskohde: Ryhmähuone (5)

Talue= mittausalueen minimilämpötila	12,5
To = Ulkolämpötila =	0,0
Ti = sisälämpötila (mittaus 1,1m korkeudelta, keskeltä huonetilaa) =	24,5
Lämpötilaindeksi alueen minimilämpötilasta=	51

Kommentit: Nurkassa ilmavuoto. Korjausluokka 1

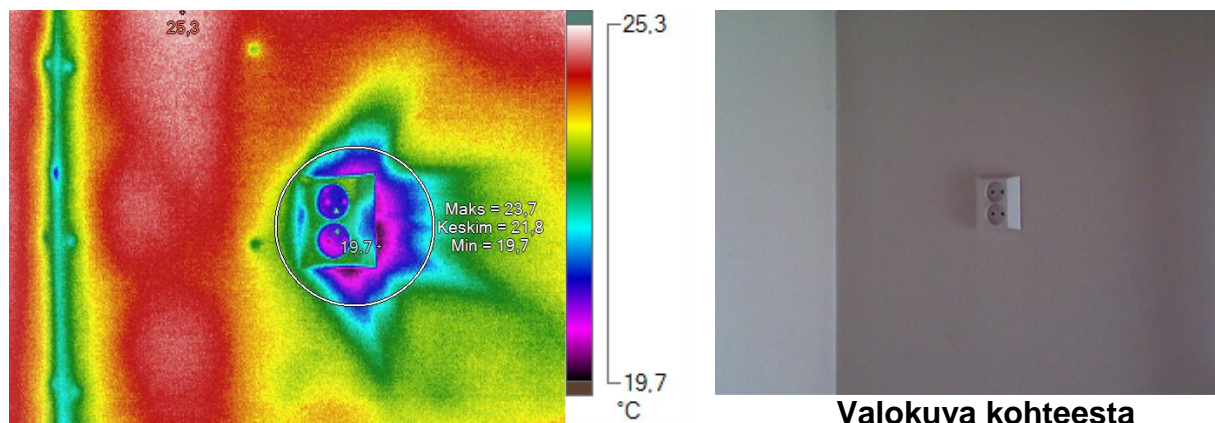
Kuvauskohde: Pienryhmä (24)

T _{alue} = mittausalueen minimilämpötila	19,7
T _o = Ulkolämpötila =	0,0
T _i = sisälämpötila (mittaus 1,1m korkeudelta, keskeltä huonetilaa) =	23,5
Lämpötilaindeksi alueen minimilämpötilasta =	84

Kommentit: Pisrorasiasta ilmavuotoa. Korjausluluokka 3

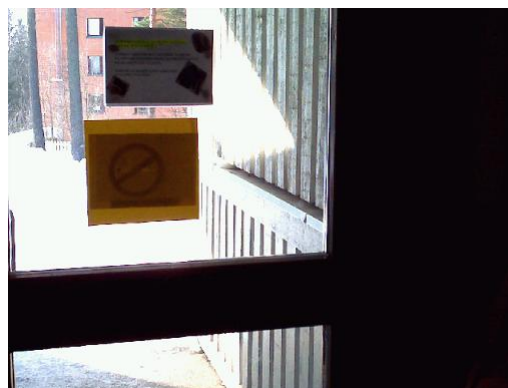
Kuvauskohde: Eteinen (28)

Talve= mittausalueen minimilämpötila	7,3
To = Ulkolämpötila =	0,0
Ti = sisälämpötila (mittaus 1,1m korkeudelta, keskeltä huonetilaa) =	23,5
Lämpötilaindeksi alueen minimilämpötilasta=	31

Kommentit: Lähikuva oven ikkunasta jossa karmivuoto. Korjausluokka 1

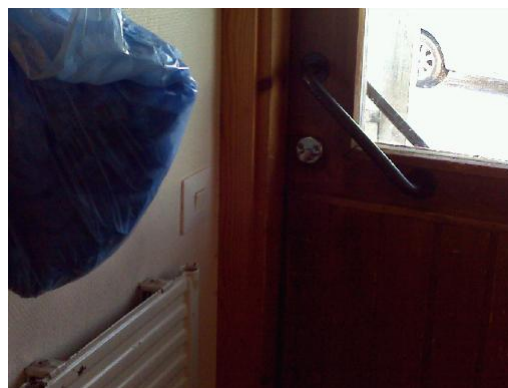
Kuvauskohde: Keittiön ulko-ovi

Talue= mittausalueen minimilämpötila	2,3
To = Ulkolämpötila =	0,0
Ti = sisälämpötila (mittaus 1,1m korkeudelta, keskeltä huonetilaa) =	23,5
Lämpötilaindeksi alueen minimilämpötilasta=	10

Kommentit: Ulko-oven tiiviste puutteita. Korjausluokka 1

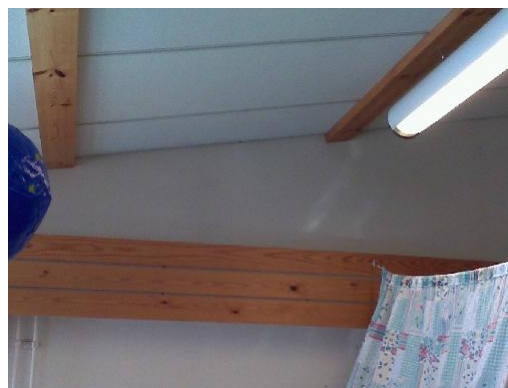
Kuvauskohde: Lepo ja leikkihuone (32)

Talue= mittausalueen minimilämpötila	15,0
To = Ulkolämpötila =	0,0
Ti = sisälämpötila (mittaus 1,1m korkeudelta, keskeltä huonetilaa) =	23,0
Lämpötilaindeksi alueen minimilämpötilasta=	65

Kommentit: Katon rajassa ja seinässä ilmavuotoa ja eriste puutteita. Korjausluokka 3

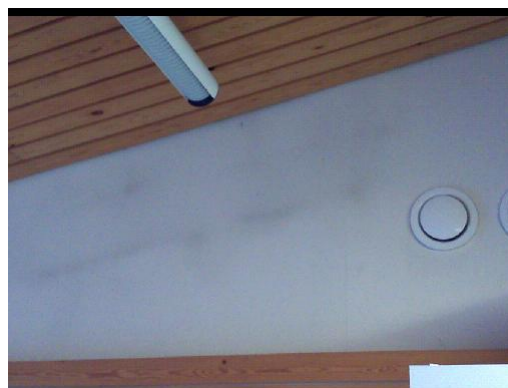
Kuvauskohde: Yhteishalli (16)

Talue= mittausalueen minimilämpötila	18,9
To = Ulkolämpötila =	0,0
Ti = sisälämpötila (mittaus 1,1m korkeudelta, keskeltä huonetilaa) =	23,5
Lämpötilaindeksi alueen minimilämpötilasta=	80

Kommentit: Seinässä eriste puutteita. Seinän lämpötilaindeksi on huonon ja välttävän rajalla. Seinä on tummunut vuotokohdista. Korjausluokka 3

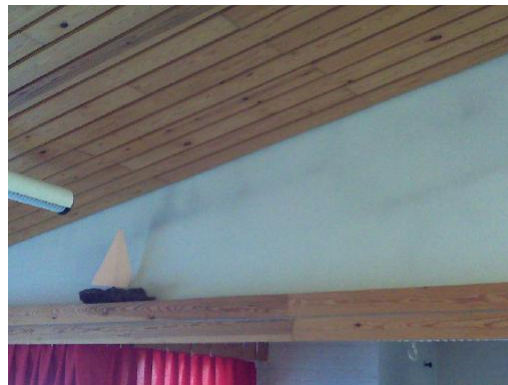
Kuvauskohde: IR000612.IS2

Talue= mittausalueen minimilämpötila	18,5
To = Ulkolämpötila =	0,0
Ti = sisälämpötila (mittaus 1,1m korkeudelta, keskeltä huonetilaa) =	23,5
Lämpötilaindeksi alueen minimilämpötilasta=	79

Kommentit: Seinässä eriste puutteita. Seinän lämpötilaindeksi on huono. Seinä on tummunut vuotokohdista. Korjausluokka 3

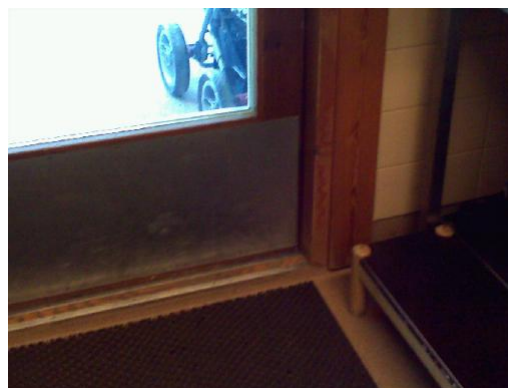
Kuvauskohde: Tuulikaappi (1)

Talue= mittausalueen minimilämpötila	2,5
To = Ulkolämpötila =	0,0
Ti = sisälämpötila (mittaus 1,1m korkeudelta, keskeltä huonetilaa) =	23,5
Lämpötilaindeksi alueen minimilämpötilasta=	11

Kommentit: Ulko-ovessa tiivistevuotoja. Korjausluokka 1
