LÄMPÖKUVAUSMITTAUSRAPORTTI

Västersundoms Skolan rakennukset

Kohde: Västersundoms Skola rakennukset
Kuvausajankohta: 17.2.2014 9:11:12
Kuvauskohde: Päärakennus 2. krs kokoushuone

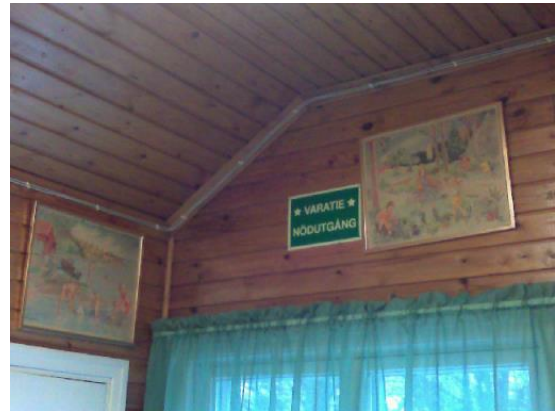
Nimi	Keskiarvo	Minimi	Maksimi	Emissiivisyys	Tausta
Eristepuute	16,6°C	14,4°C	18,5°C	0,94	18,0°C

Talue = mittausalueen minimilämpötila =	14,4
To = ulkoilman lämpötila =	2
Ti = sisäilman lämpötila (mittaus 1,1m korkeudelta, keskeltä huonetilaa) =	17,5
Lämpötilaindeksi alueen minimilämpötilasta	80

Kommentit: Päättyseinässä eristepuute
Korjausluokka 1.

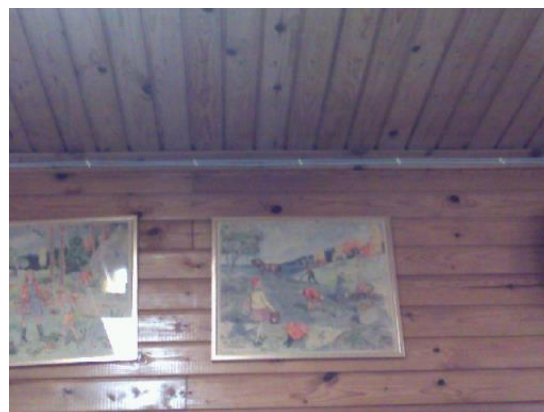
Talue = mittausalueen minimilämpötila =	14,9
To = ulkoilman lämpötila =	2
Ti = sisäilman lämpötila (mittaus 1,1m korkeudelta, keskeltä huonetilaa) =	17,5
Lämpötilaindeksi alueen minimilämpötilasta	83

Lämpötilaindeksi välttävä. Ilmavuoto. Eristeputte katon ja seinän liitokohdassa

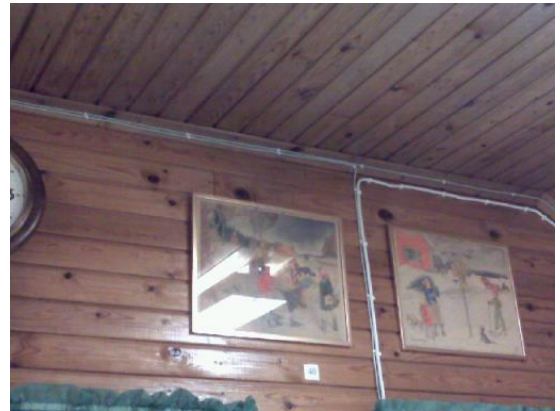
T _{alue} = mittausalueen minimilämpötila =	14,6
T _o = ulkoilman lämpötila =	2
T _i = sisäilman lämpötila (mittaus 1,1m korkeudelta, keskeltä huonetilaa) =	17,5
Lämpötilaindeksi alueen minimilämpötilasta	81

Lämpötilaindeksi välttävä. Ilmavuoto. Eristeputte katon ja seinän liitoskohdassa

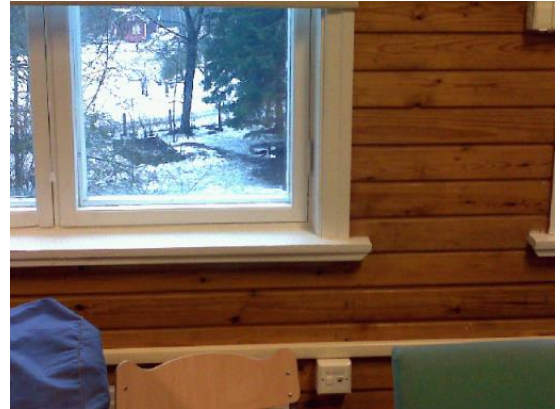
T _{alue} = mittausalueen minimilämpötila =	9,8
T _o = ulkoilman lämpötila =	2
T _i = sisäilman lämpötila (mittaus 1,1m korkeudelta, keskeltä huonetilaa) =	17,5
Lämpötilaindeksi alueen minimilämpötilasta	50

Päätyikkunassa karmivuoto. Korjausluokka 1

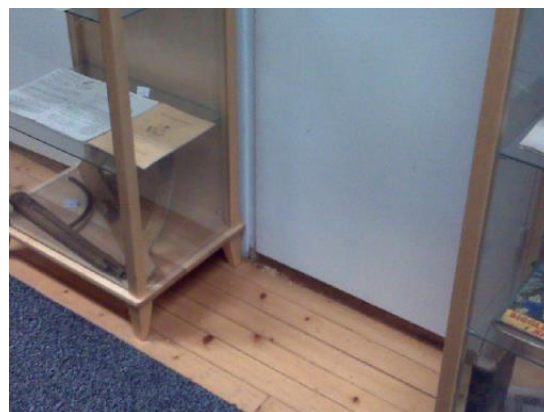
T _{alue} = mittausalueen minimilämpötila =	9,5
T _o = ulkoilman lämpötila =	2
T _i = sisäilman lämpötila (mittaus 1,1m korkeudelta, keskeltä huonetilaa) =	17,5
Lämpötilaindeksi alueen minimilämpötilasta	48

Kameran oven tiivistevuoto. Korjausluokka 1

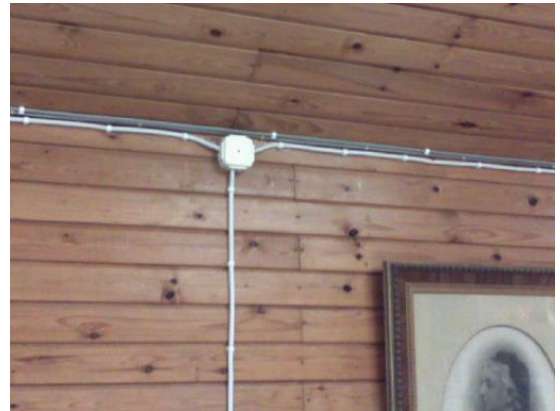
Talue = mittausalueen minimilämpötila =	13,6
To = ulkoilman lämpötila =	2
Ti = sisäilman lämpötila (mittaus 1,1m korkeudelta, keskeltä huonetilaa) =	17,5
Lämpötilaindeksi alueen minimilämpötilasta	75

Eristeputte. Korjausluokka 1

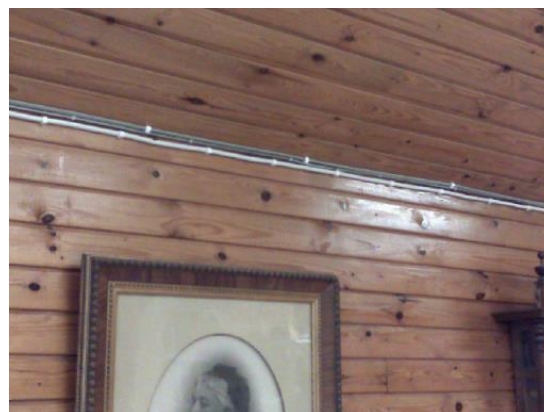
Valokuva kohteesta

Kuvauskohde: Päärakennus 2. krs kokoushuone

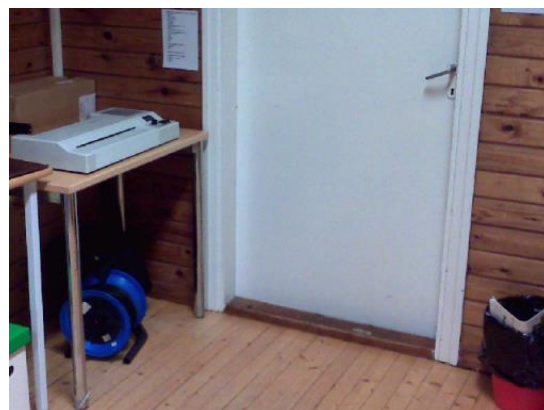
Valokuva kohteesta

Kuvauskohde: Päärakennus 2. krs kokoushuone

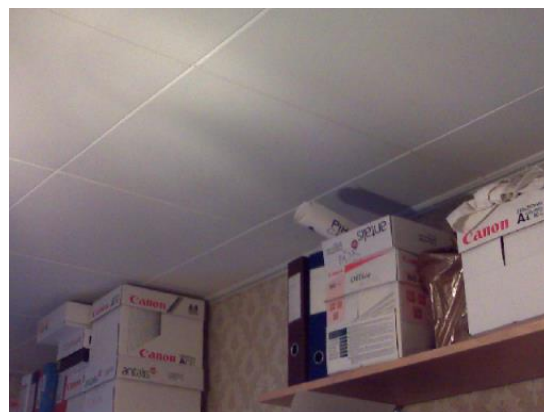
Valokuva kohteesta

Kohde: Västersundoms Skola rakennukset
Kuvausajankohta: 17.2.2014 9:24:14
Kuvauskohde: Päärakennus 2. krs työhuone

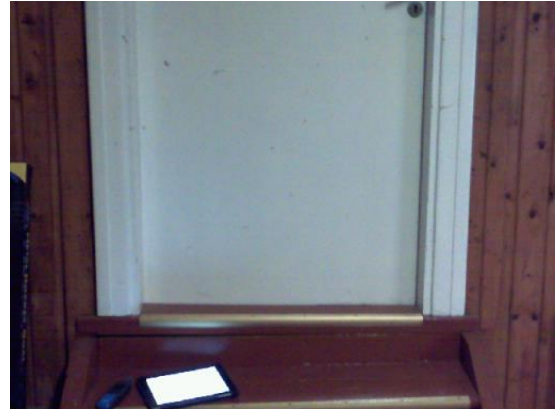
T _{alue} = mittausalueen minimilämpötila =	6,3
T _o = ulkoilman lämpötila =	2
T _i = sisäilman lämpötila (mittaus 1,1m korkeudelta, keskeltä huonetilaa) =	15,5
Lämpötilaindeksi alueen minimilämpötilasta	32

Portaikon yläpää. Ullakolle johtavassa ovesa ilmavuotoja. Ovi on vääntynyt. Tässäkin tarvittaisiin "oikea" ulko-ovi. Korjausluokka 1

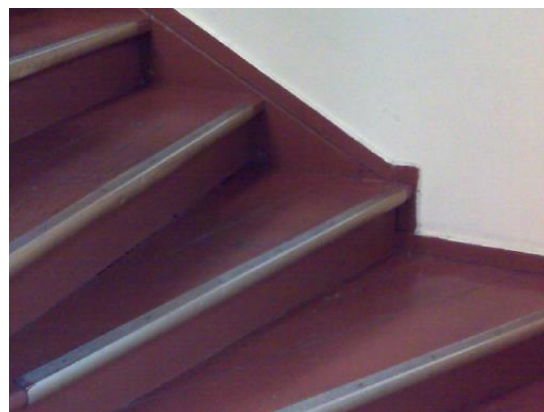
Valokuva kohteesta

Kuvauskohde: Päärakennus, portaat

Portaiden alla pahoja ilmavuotoja. Portaat ovat erittäin kylmät. Korjausluokka 1. Pakkasella portaita ei voi pyyhkiä kostealla, koska moppi jäätyy kiinni

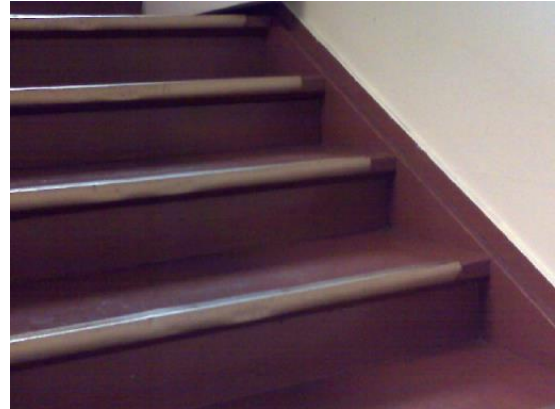
Valokuva kohteesta

Kohde: Västersundoms Skola rakennukset
Kuvausajankohta: 17.2.2014 9:41:42
Kuvauskohde: Päärakennus, portaat

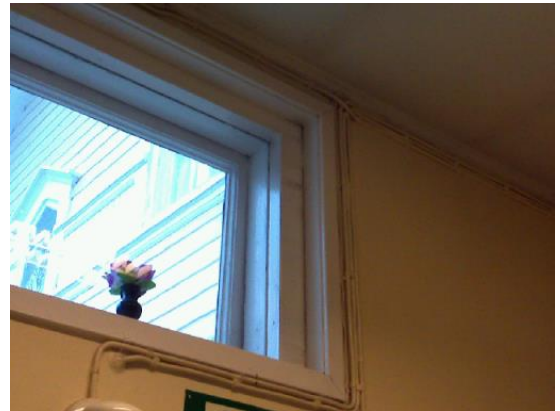
Valokuva kohteesta

Kohde: Västersundoms Skola rakennukset
Kuvausajankohta: 17.2.2014 9:42:58
Kuvauskohde: Päärakennus

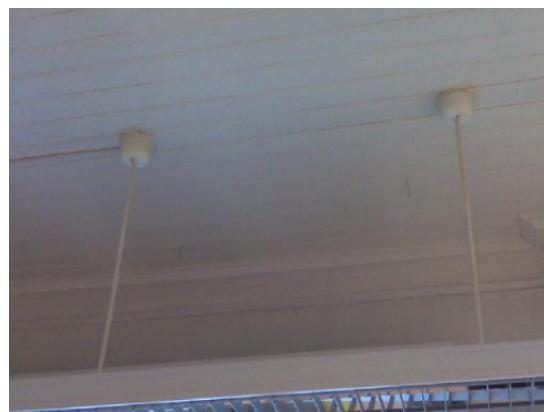
Valokuva kohteesta

Kuvauskohde: Päärakennus, luokan katto

**Kommentit: Luokan katossa eristepuutteita. Yläpuolella on kylmä/eristämätön ullakkotila.
Korjausluokka 1**

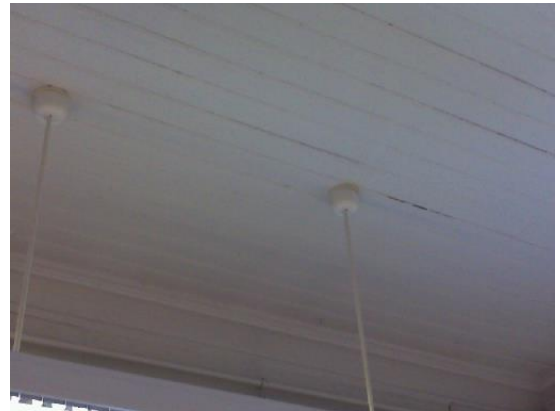
Valokuva kohteesta

Kohde: Västersundoms Skola rakennukset
Kuvausajankohta: 17.2.2014 9:55:37
Kuvauskohde: Päärakennus, luokan katto

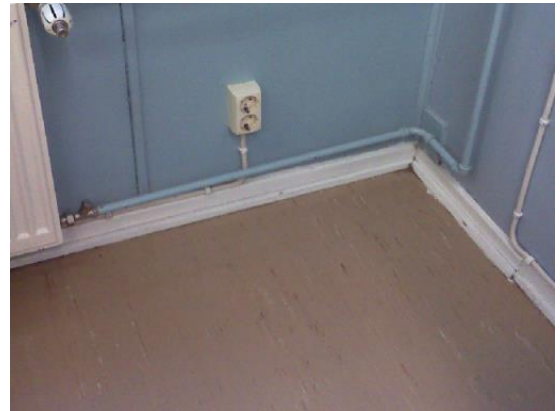
Lattian ja seinän liitoskohdassa on ilmavuotoja. Korjausluokka 1

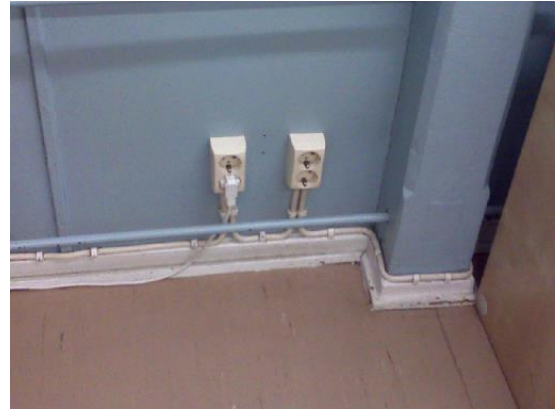
Lattian ja seinän liitoskohdassa on ilmavuotoja. Korjausluokka 1

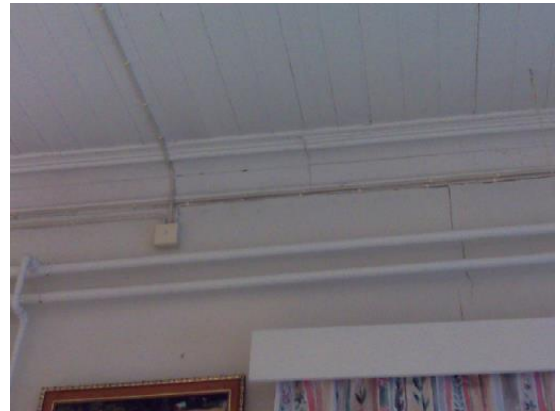
Valokuva kohteesta

Kohde: Västersundoms Skola rakennukset
Kuvausajankohta: 17.2.2014 10:06:00
Kuvauskohde: Päärakennus iso luokka

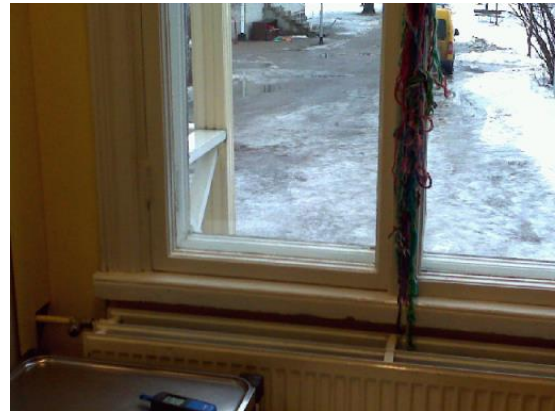
Ikkunassa tiivistevuotoja. Korjausluokka 1

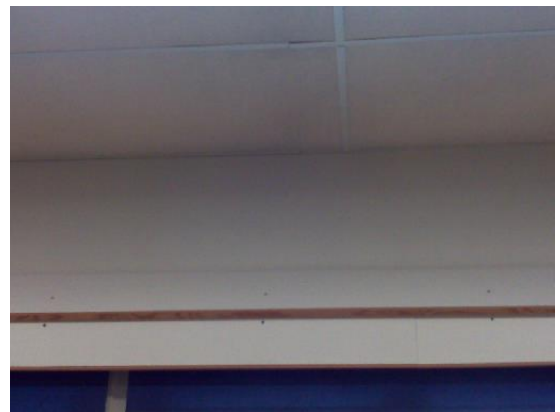
Katon ja seinä liitoskohdassa on ilmavuoto. Korjausluokka 3

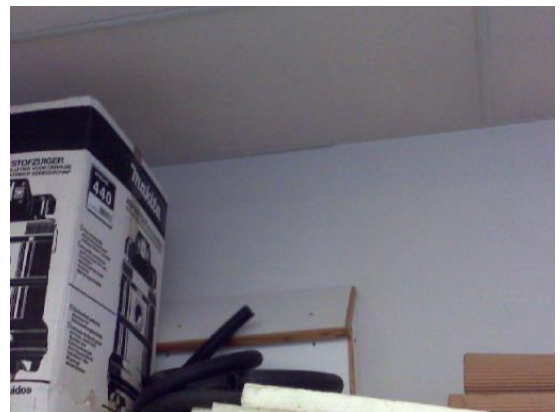
Valokuva kohteesta

Kohde: Västersundoms Skola rakennukset
Kuvausajankohta: 17.2.2014 10:44:22
Kuvauskohde: Tekninen käsityö

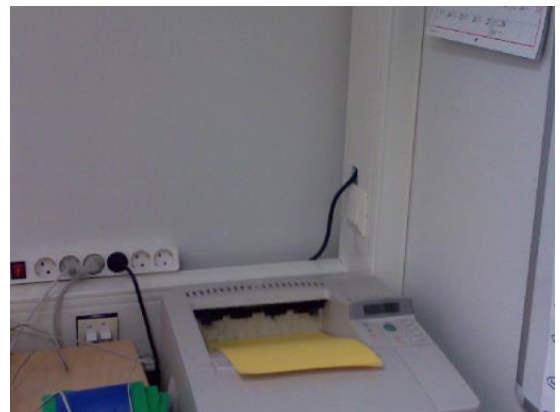
Valokuva kohteesta

Kohde: Västersundoms Skola rakennukset
Kuvausajankohta: 17.2.2014 10:59:09
Kuvauskohde: Uudisrakennus musiikkiluokka

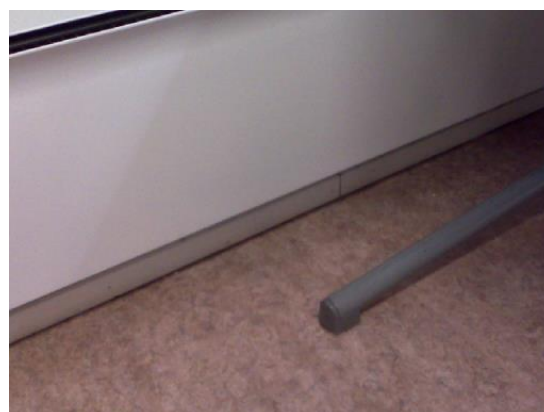
Valokuva kohteesta

Kohde: Västersundoms Skola rakennukset
Kuvausajankohta: 17.2.2014 11:00:47
Kuvauskohde: Uudisrakennus musiikkiluokka

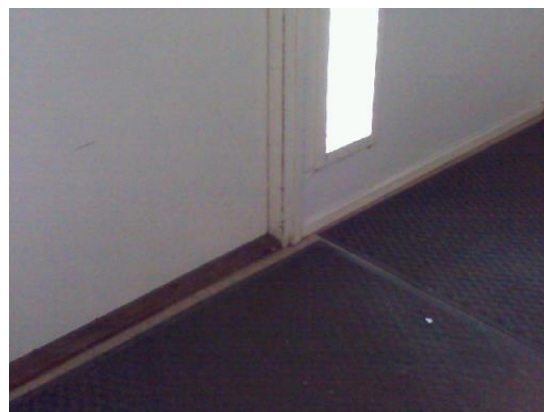
Valokuva kohteesta

Kuvauskohde: Uudisrakennus sisäänkäynti
