...POLUN PÄIVÄKOTI
...e 19, 01300 VANTAA

...SVAURIO KARTOITUS

PVM.
24.8.2010

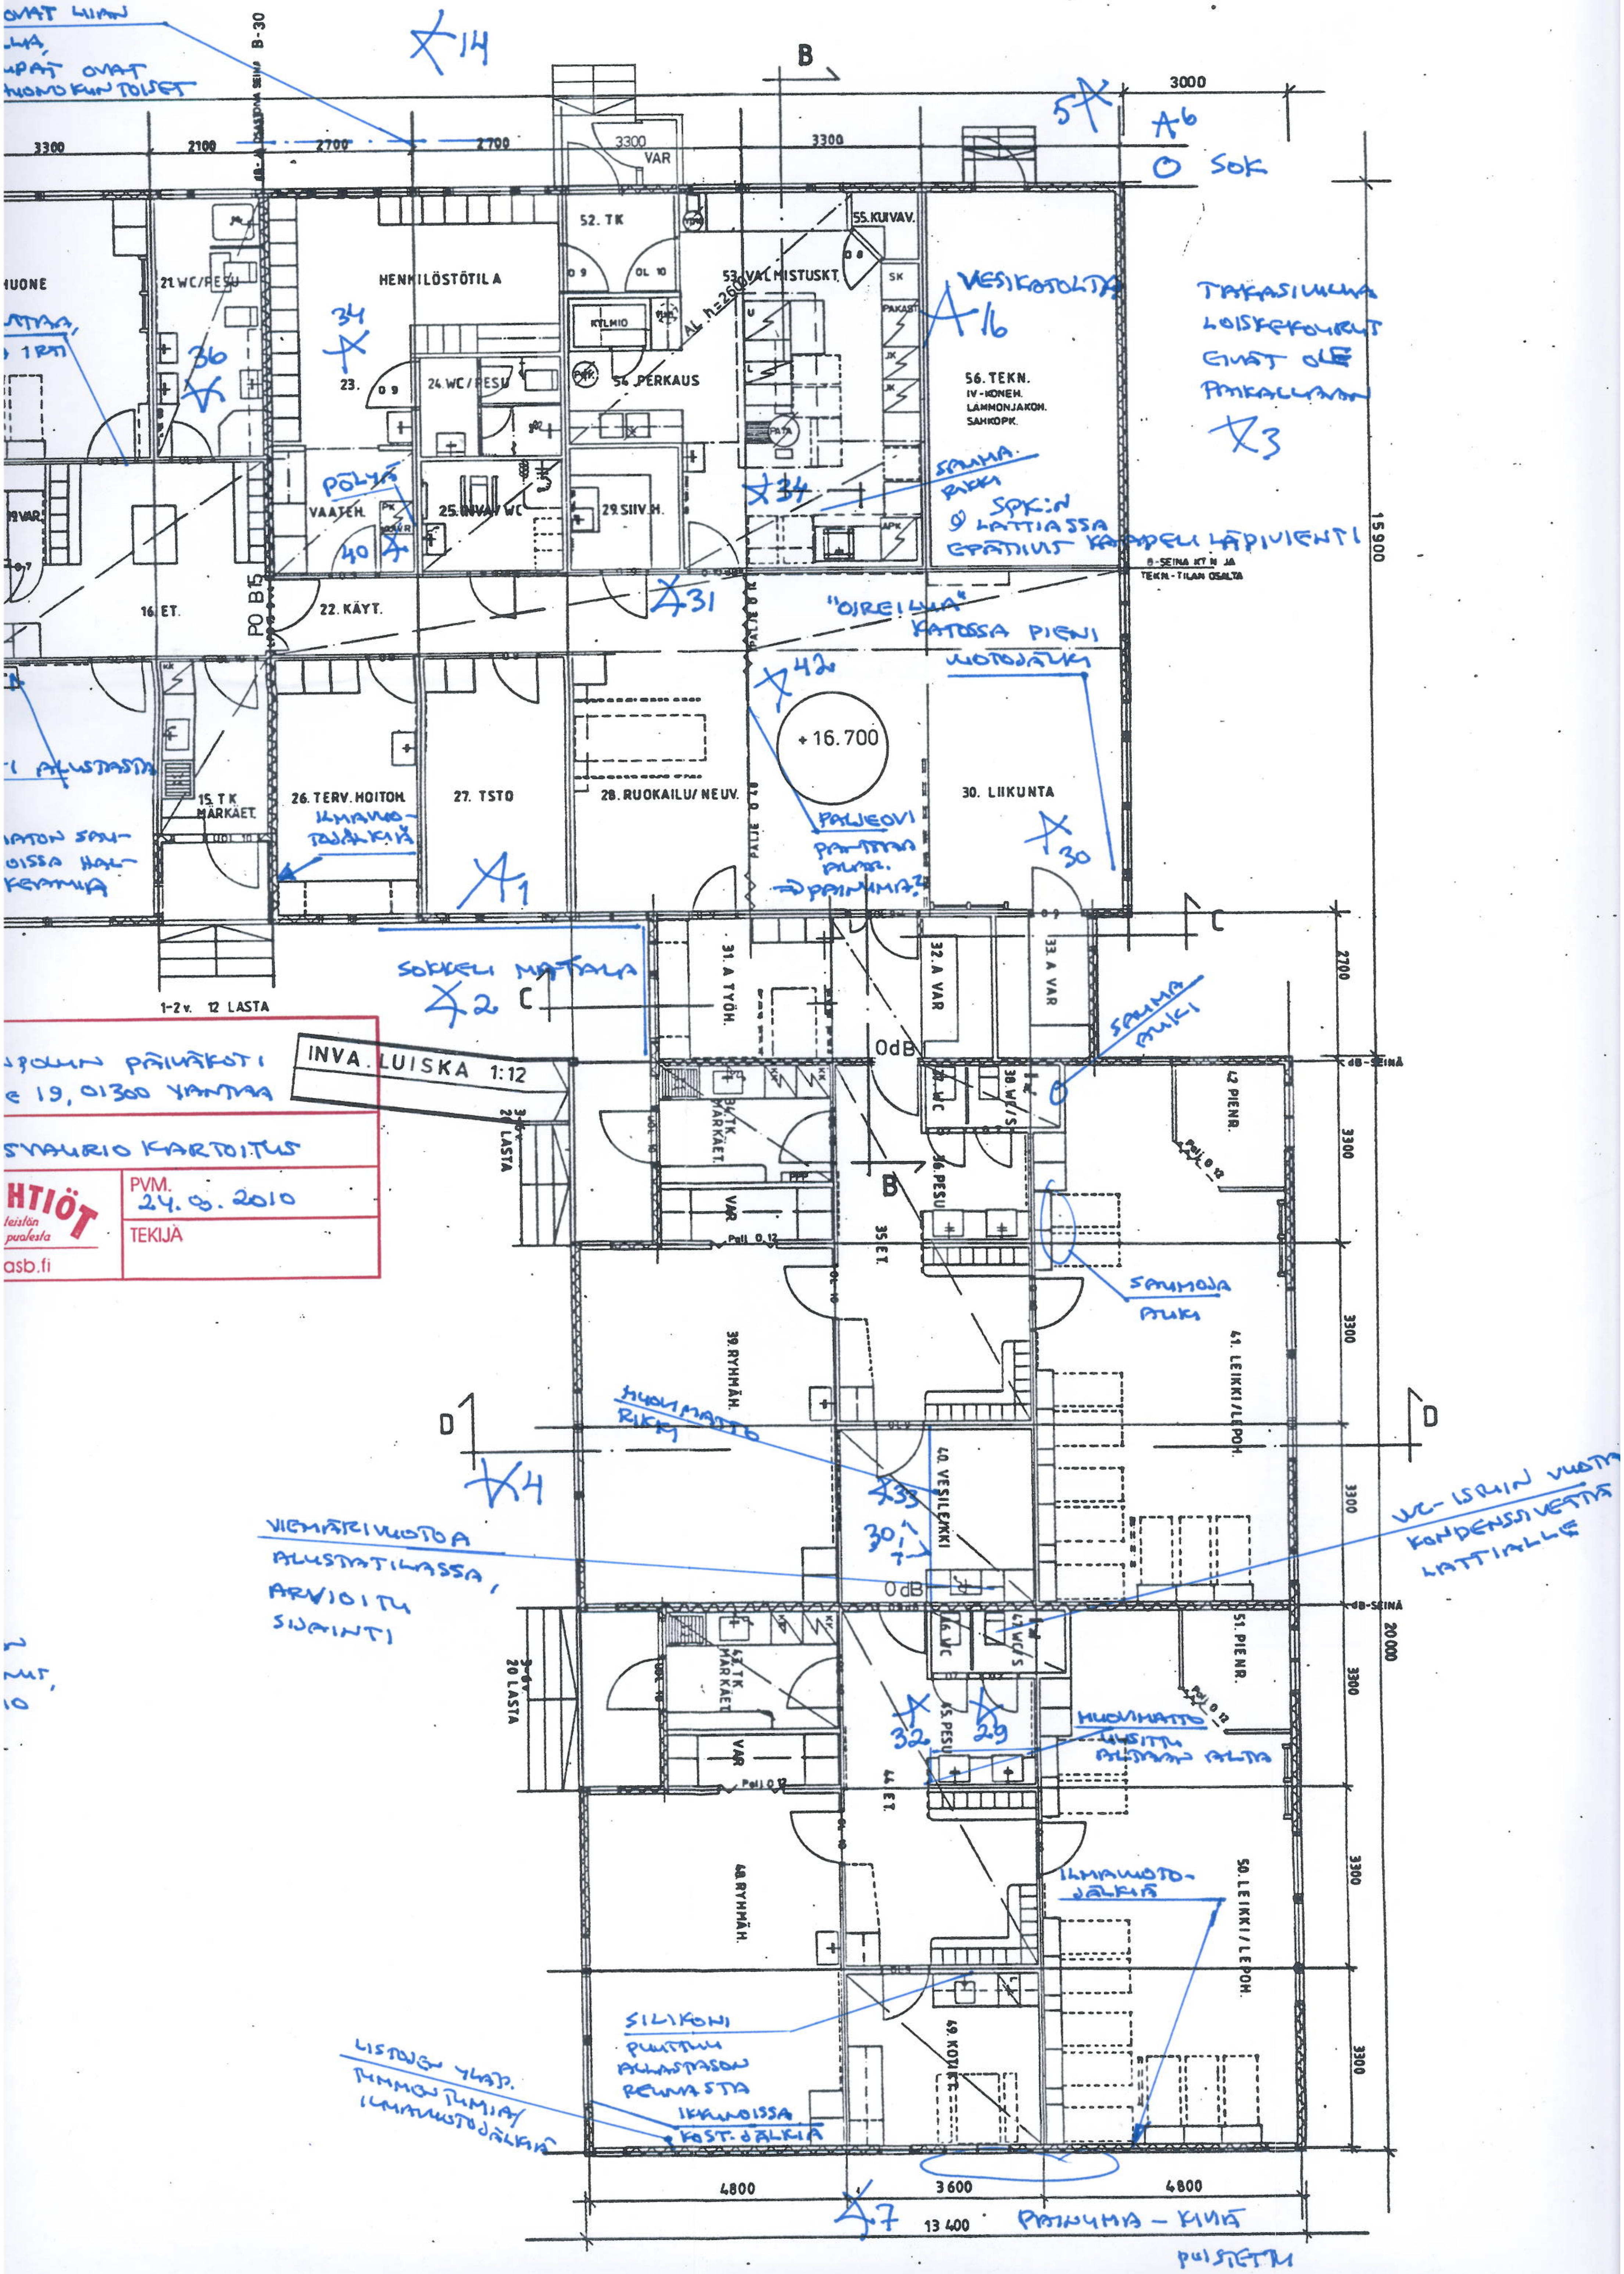
...OVAT LIIAN
...LLA,
...UPAT OVAT
...HUONO KUN TOISET

TAKASIIVILLA
LOISKEKOUKUT
EIVÄT OLE
PAIKALLAAN
3

34
SAUMA
RIKKI
SPK:N
Ø LATTIASSA
EPÄTIIVIS KAAPELI LÄPIVIENTI

"OIREILUA"
KATOSSA PIENI
VUOTOJÄLKI

PALJEOVI
PAHASTI
RIKKI.
⇒ PAINUMA?

SOKKELI MATALA
2

VIEMÄRIVUOTOA
ALUSTATILASSA,
ARVIOITU
SIJAINTI

WC-ISTUIN VUOTAA
KONDENSSIVETTÄ
LATTIALLE

SILIKONI
PUUTTUU
ALLASTASON
REUNASTA

LISTOJEN YLÄP.
TUMMENTUMIA/
ILMAVUOTOJÄLKIÄ

IKKUNOISSA
KOST. JÄLKIÄ
