27.9.2013

**Tutkimuskohde** Korutie 3, Vantaa, A-klinikan tiloja ja katkaisuhuoltoyksikön tiloja

## SISÄILMASTO- JA KOSTEUSTEKNINEN KUNTOTUTKIMUS

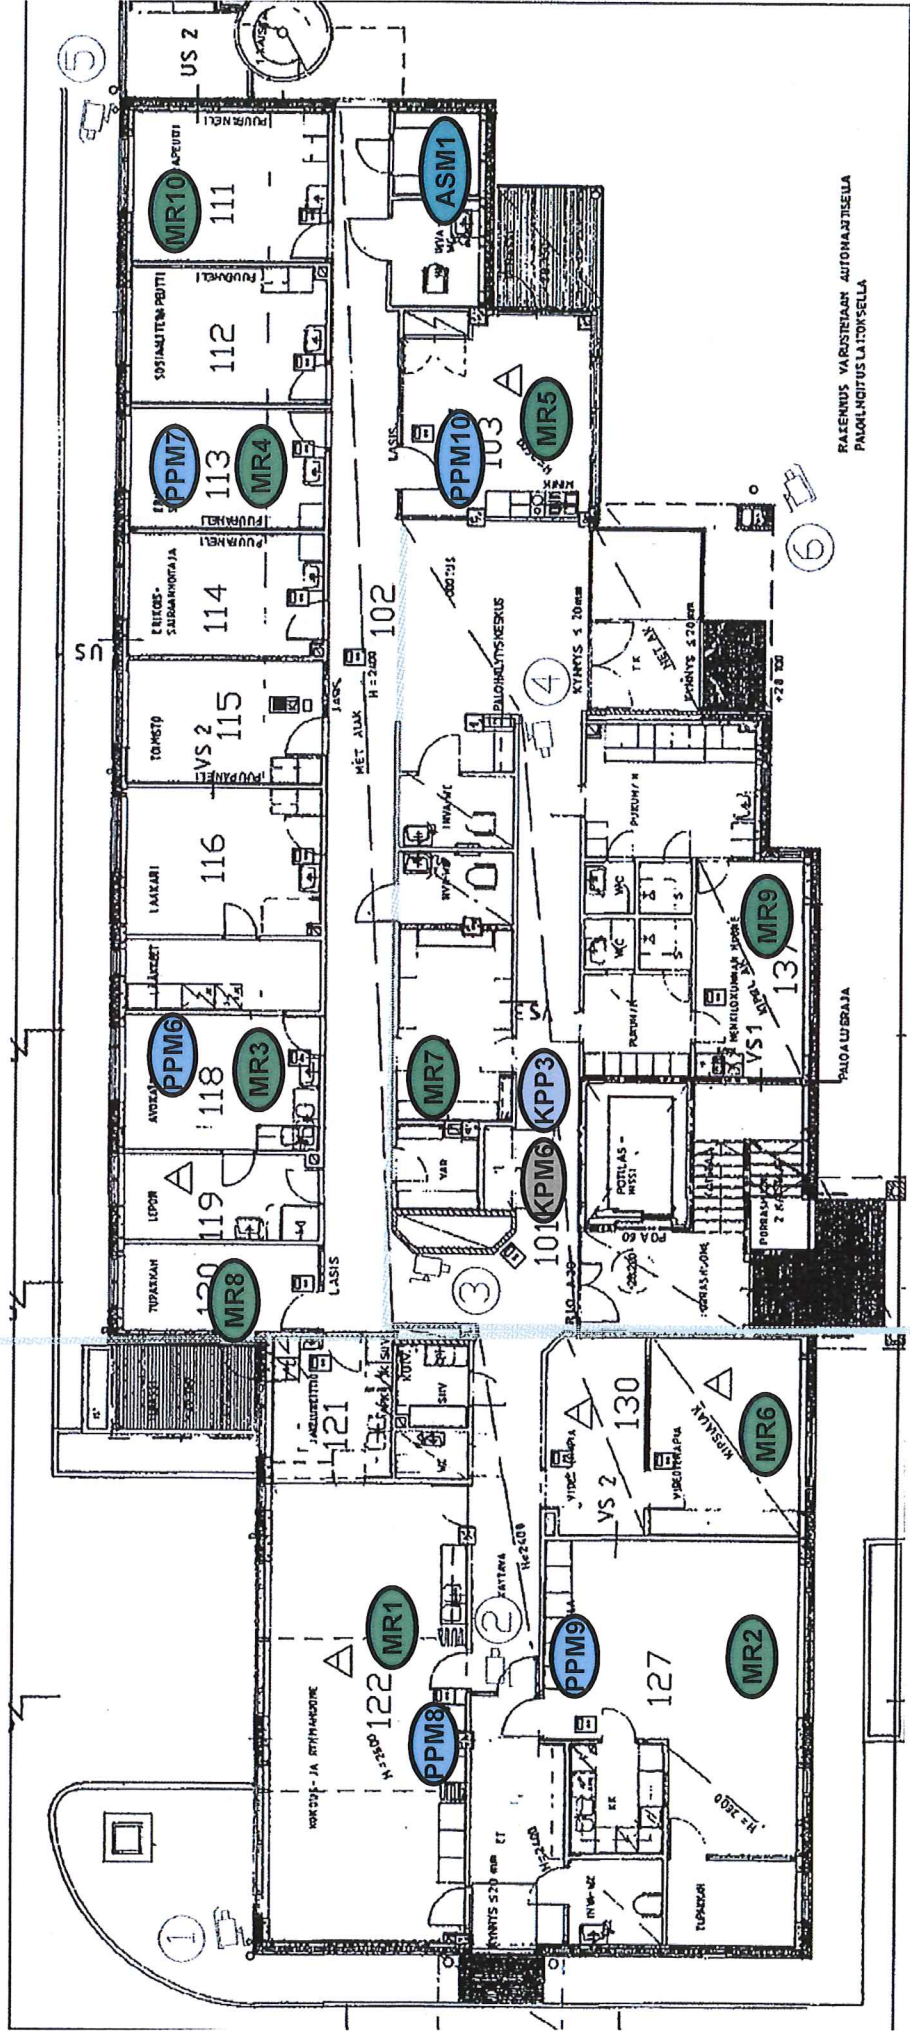
- (KPM)** TULOILMAKANAVIEN PÖLYN MIKROBIT
- (PPM)** PINNOILLE LASKEUTUVAN PÖLYN MIKROBIT
- (MR)** RAKENNUSMATERIAALIEN MIKROBIT

- (KPP)** TULOILMAKANAVIEN PINNOILLE LASKEUTUNEEN PÖLYN KOOSTUMUS
- (ASM)** RAKENNUSMATERIAALIEN ASBESTISISÄLTÖ
